# Asbestinventarisatetest

Manhovestraat 5A, 1541 Pajottegem

Attestnummer : 20250401-000047.000

**Niet-asbestveilig**

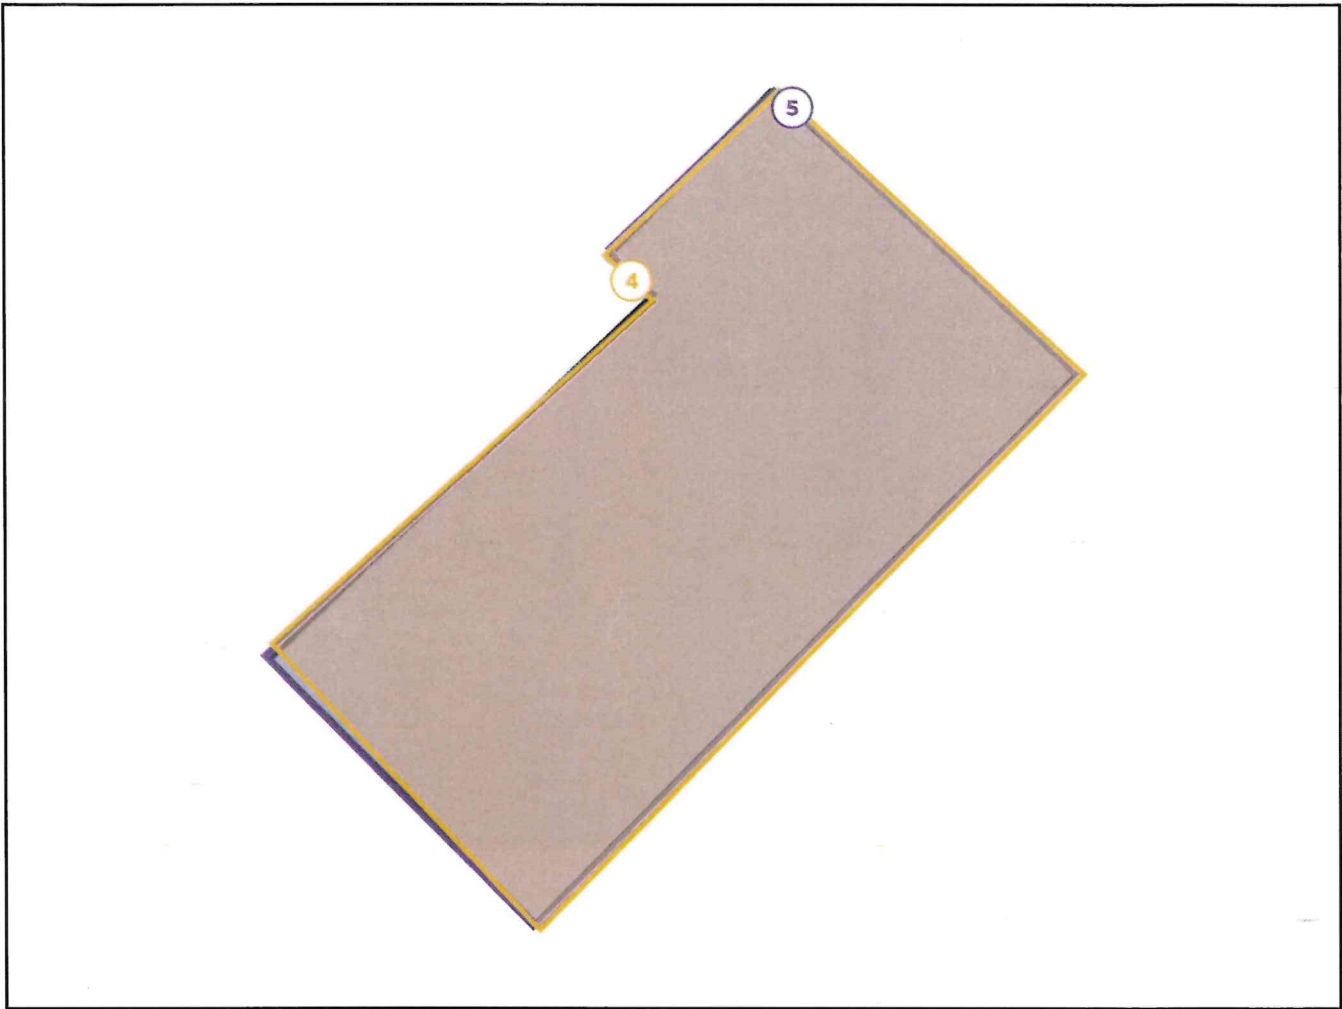
# Plan 1.1: Hoofdgebouw plan

| Beschrijving | Type | Actie |
|---|---|---|
| 4. Grijs onderdakplaten hoofdgebouw | Asbestmateriaal | Zorgvuldig beheren |
| 5. Pleisterwerk plafonds | Advies | - |

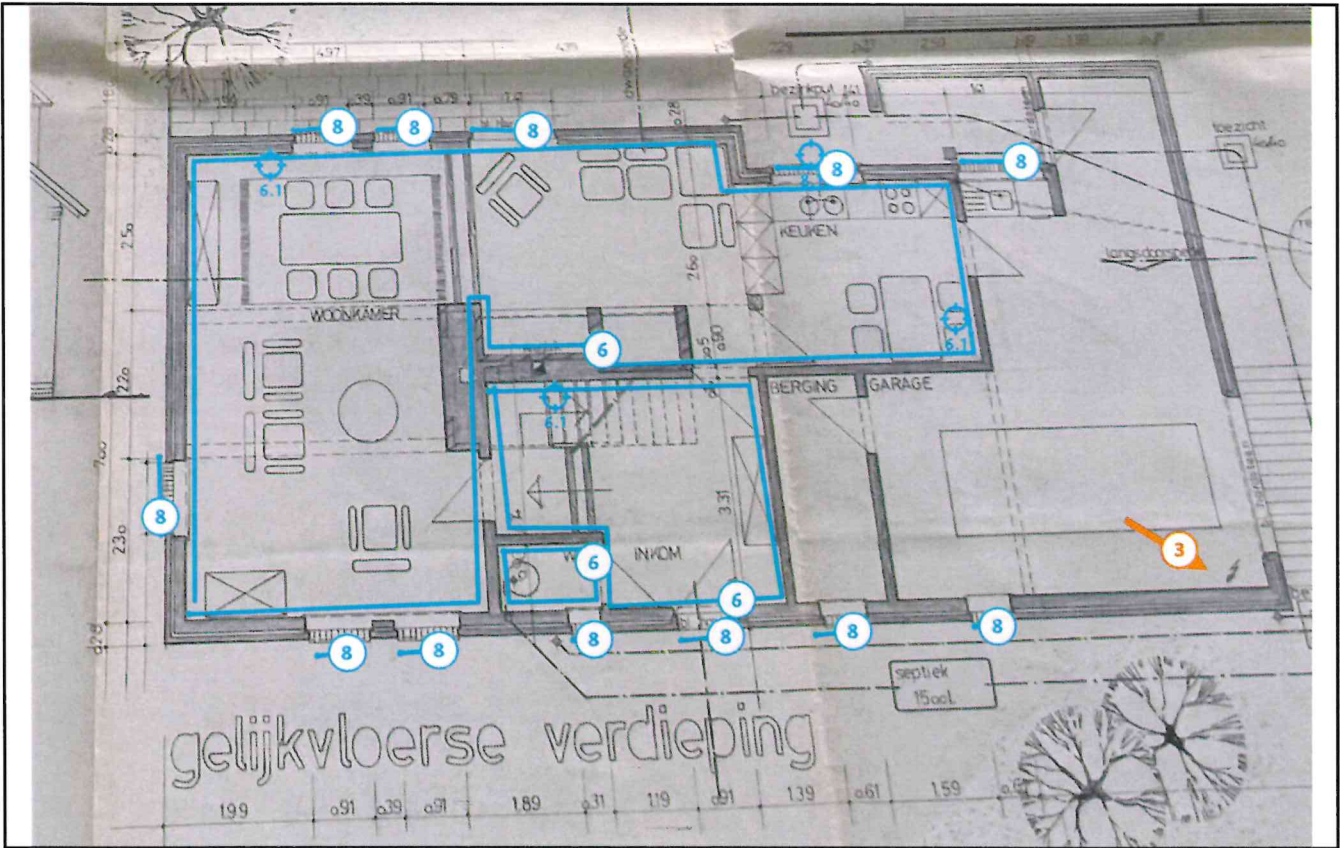
# Plan 1.2: Plan Gelijkvloers

| Beschrijving | Type | Actie |
|---|---|---|
| 3. Bakelieten elektriciteitsonderdelen | Asbestmateriaal | Verwijderen |

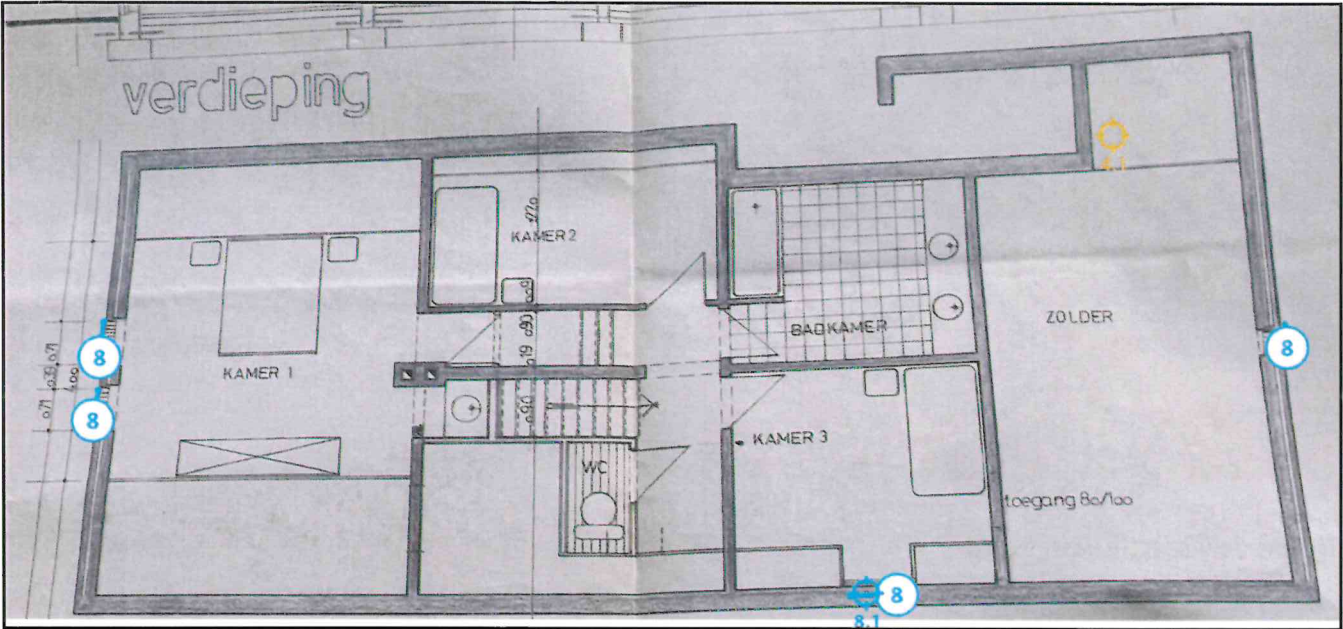
# Plan 1.3: Plan Bovenverdieping

| Beschrijving | Type | Actie |
|---|---|---|
| 4. Grijs onderdakplaten hoofdgebouw | Asbestmateriaal | Zorgvuldig beheren |

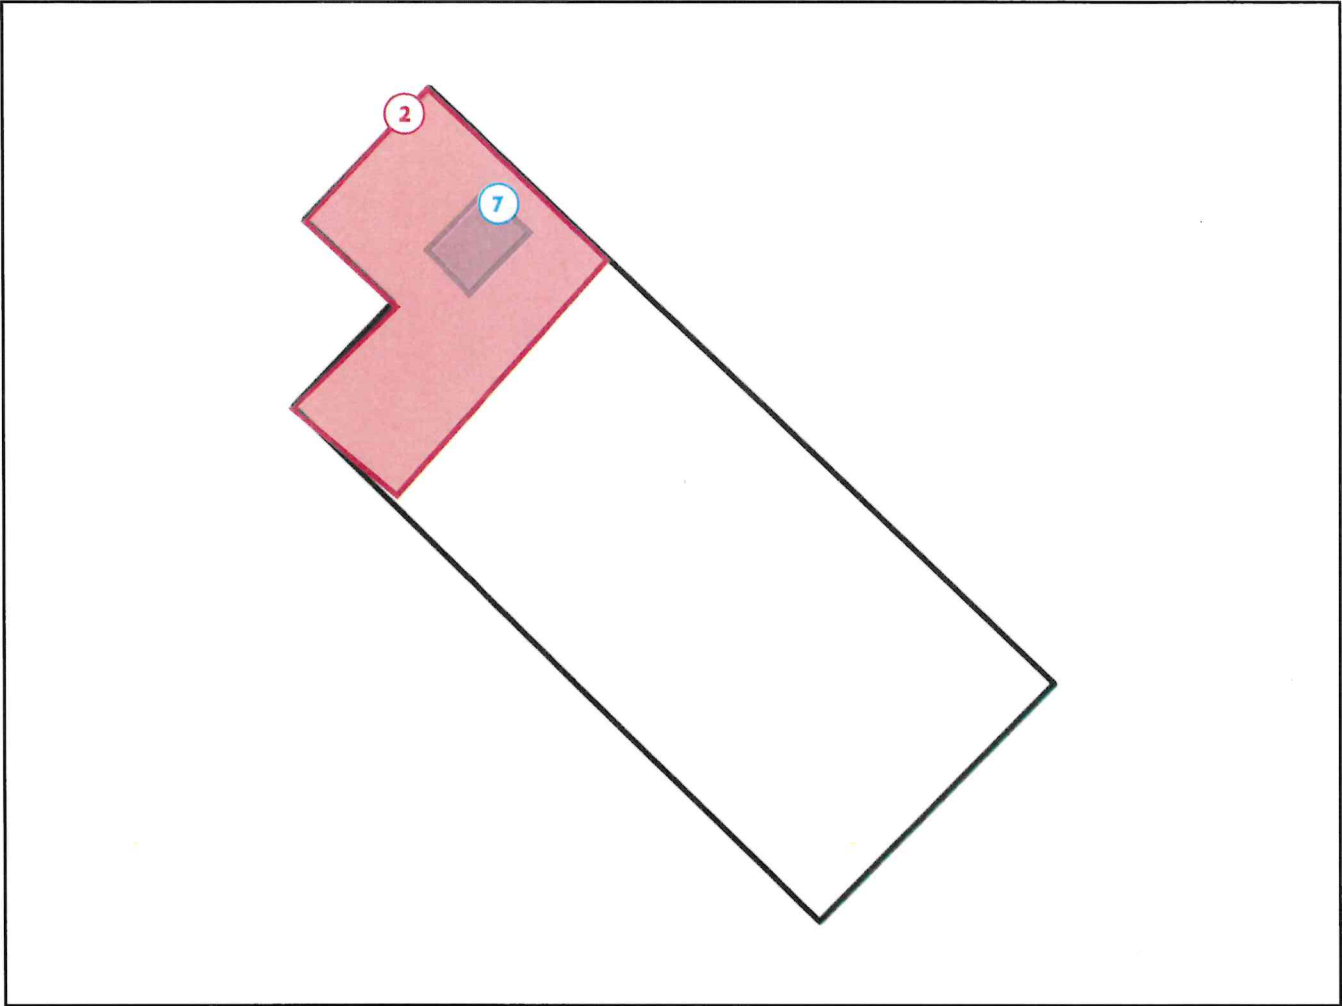
### Plan 3.1: Kippenhok achte elektriciteitscabine plan

| Beschrijving | Type | Actie |
|---|---|---|
| 2. Rode en grijze golfplaten | Asbestmateriaal | Dringend verwijderen |

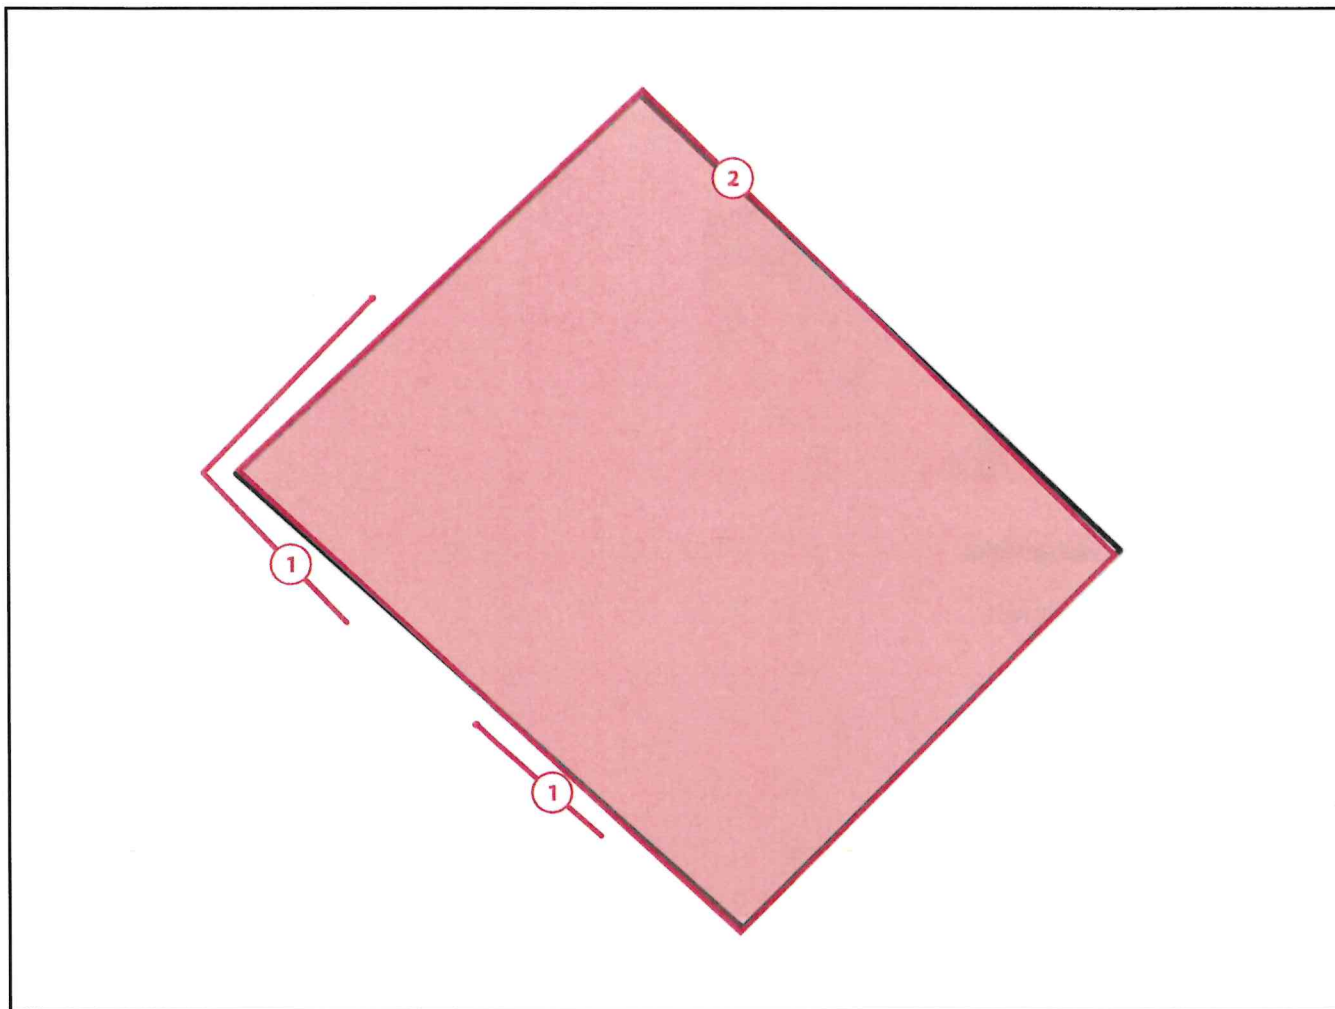
## Plan 4.1: Hok in weide rechterkant plan

| Beschrijving | Type | Actie |
|---|---|---|
| 1. Asbestverdachte platen aan hok in weide | Asbestmateriaal | Dringend verwijderen |
| 2. Rode en grijze golfplaten | Asbestmateriaal | Dringend verwijderen |

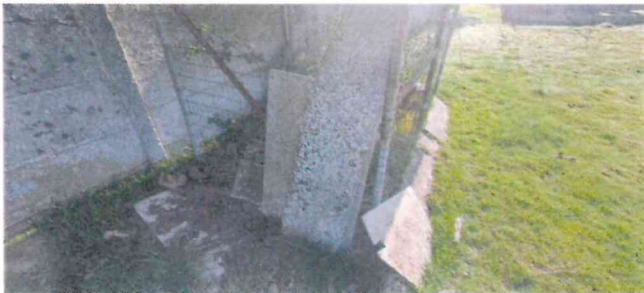
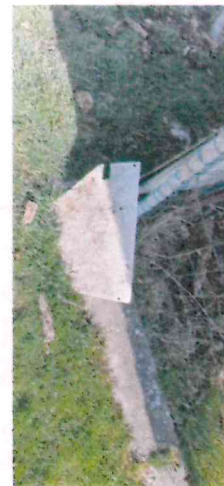
## Fiche 1: Asbestverdachte platen aan hok in weide

Asbestmateriaal - afvalstof

Het asbestmateriaal valt onder de mijlpaal van 2040.

**Dringend verwijderen**

| Beschrijving | Asbestverdachte platen aan hok in weide |
| Type afvalstof | Betreft stock-voorraad of gedemonteerde asbestmaterialen |
| Aanwezige resten | Platen |
| Asbestmaterialen | <ul style="list-style-type: none"><li>Dak- en gevelbekleding - Plaat</li></ul> |
| Bindmiddel van asbestmateriaal | Cement |
| Hoeveelheid (gewicht - aantal) | <ul style="list-style-type: none"><li>20,00 kg - 1 stuk</li></ul> |

- Verwijder het asbestafval.

- Eenvoudige handelingen: mag via doe-het-zelf of door werknemer(s) met opleidingsattest eenvoudige handelingen  
Zie link voor meer info over hoe asbest te verwijderen: <https://ovam.vlaanderen.be/wie-mag-wat-verwijderen>

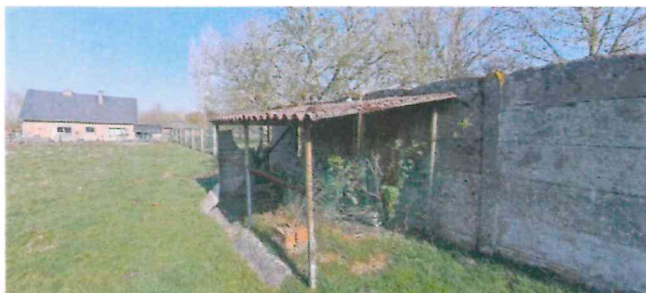
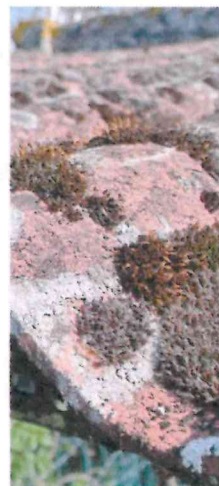
## Fiche 2: Rode en grijze golfplaten

Asbestmateriaal

Het asbestmateriaal valt onder de mijlpaal van 2034.

**Dringend verwijderen**

| Eindbeoordeling materiaalisico | Hoog materiaalisico en/of hoge kans op vezelvrijgave |

| Asbestsoort (vezeltype) | Crocidoliet aanwezig |
| Toestand van het materiaal | Matig beschadigd, matig verweerd |

| Beschrijving | Rode en grijze golfplaten |
| Hoeveelheid (oppervlakte - aantal) | • 10,00 m <sup>2</sup> - 1 stuk |

- Verwijder dit asbestmateriaal zo snel mogelijk. Volg de toestand goed op.
- Hemelwater dat afspoelt van asbestcement daken of gevels kan asbestdeeltjes bevatten. Gebruik het enkel voor gesloten circuits (bv. spoelen toiletten). Reinig na het vervangen van het dak of de gevel de dakgoten en regenwaterput of -ton om asbesthoudend sediment of slib te verwijderen
- Voer bijkomende staalname(s) uit.

- Eenvoudige handelingen: mag via doe-het-zelf of door werknemer(s) met opleidingsattest eenvoudige handelingen  
Zie link voor meer info over hoe asbest te verwijderen: <https://ovam.vlaanderen.be/wie-mag-wat-verwijderen>

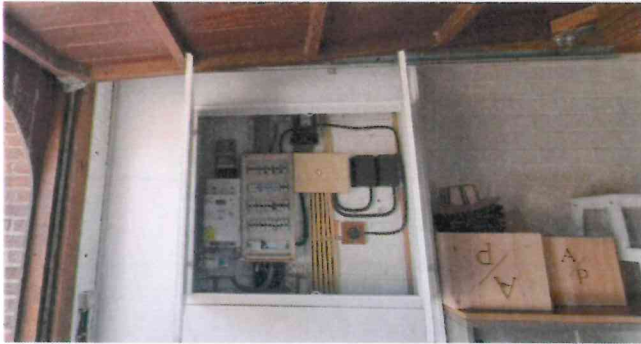
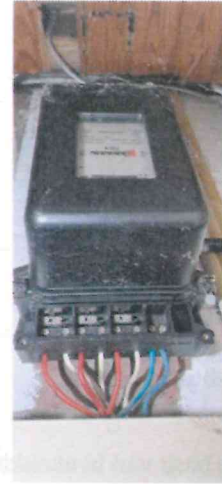
## Fiche 3: Bakelieten elektriciteitsonderdelen

Asbestmateriaal

Het asbestmateriaal valt onder de mijlpaal van 2040.

Verwijderen

| Eindbeoordeling materiaalrisico | Verhoogd materiaalrisico en/of verhoogde kans op vezelvrijgave |

| Asbestsoort (vezeltype) | Crocidoliet aanwezig |
| Toestand van het materiaal | Licht beschadigd, licht verweerd. Intact calciumsilicaatmateriaal of categorie III 'gebondenheid' |

| Beschrijving | Bakelieten elektriciteitsonderdelen |

- Zorg voor een veilig beheer. Vermijd het beschadigen van het asbestmateriaal. Controleer de toestand jaarlijks op wijzigingen.
- Voer bijkomende staalname(s) uit.

- Eenvoudige handelingen: mag via doe-het-zelf of door werknemer(s) met opleidingsattest eenvoudige handelingen  
Zie link voor meer info over hoe asbest te verwijderen: <https://ovam.vlaanderen.be/wie-mag-wat-verwijderen>

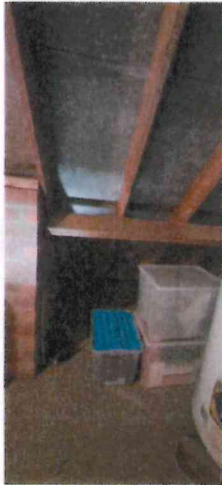
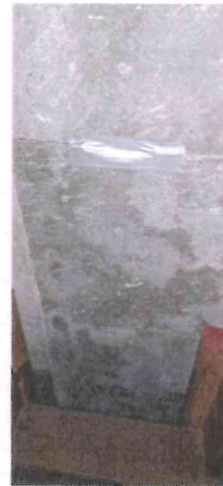
## Fiche 4: Grijs onderdakplaten hoofdgebouw

Asbestmateriaal

Het asbestmateriaal valt onder de mijlpaal van 2040.

Zorgvuldig beheren

| Eindbeoordeling materiaalrisico | Laag materiaalrisico en/of verlaagde kans op vezelvrijgave |

| Asbestsoort (vezeltype) | Alleen chrysotiel |
| Toestand van het materiaal | Licht beschadigd, licht verweerd. Intact calciumsilicaatmateriaal of categorie III 'gebondenheid' |

| # | Type | Referentie | Resultaat |
|---|---|---|---|
| 4.1 | Puntmonster | 250327-MANH5A-ONDDAKGR | Chrysotiel |

| Beschrijving | Grijze onderdakplaten hoofdgebouw |
| Hoeveelheid (oppervlakte - dikte - aantal) | • 200,00 m <sup>2</sup> - 0,50 cm - 1 stuk |

- Zorg voor een veilig beheer. Vermijd het beschadigen van het asbestmateriaal. Controleer de toestand jaarlijks op wijzigingen.

- Eenvoudige handelingen: mag via doe-het-zelf of door werknemer(s) met opleidingsattest eenvoudige handelingen  
Zie link voor meer info over wie dit type asbest mag verwijderen: <https://ovam.vlaanderen.be/wie-mag-wat-verwijderen>
- Eenvoudige handelingen: enkel door erkend asbestverwijderaar  
Zie link voor meer info over wie dit type asbest mag verwijderen: <https://ovam.vlaanderen.be/wie-mag-wat-verwijderen>

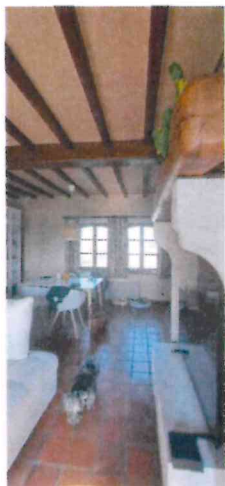
## Fiche 5: Pleisterwerk plafonds

Het al dan niet aanwezige pleisterwerk kon niet worden geïnspecteerd gezien het gebruik van andere materialen zoals hout/gyproc

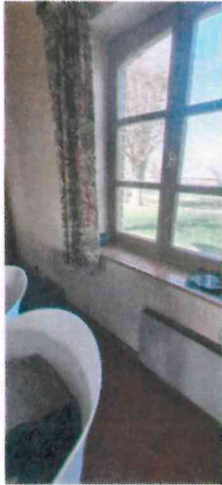
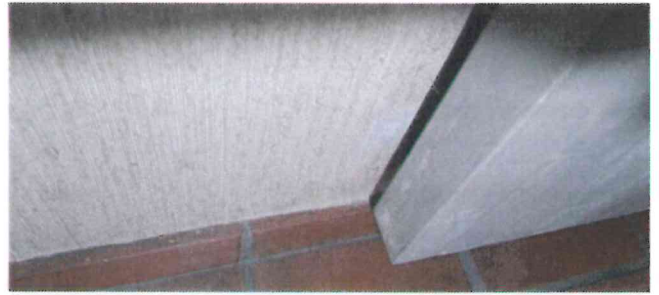
## Fiche 6: Pleisterwerk muren

Geen asbest

| # | Type | Referentie | Resultaat |
|---|---|---|---|
| 6.1 | Mengmonster | 250327-MANH5A-PLEMUR | Geen asbest |

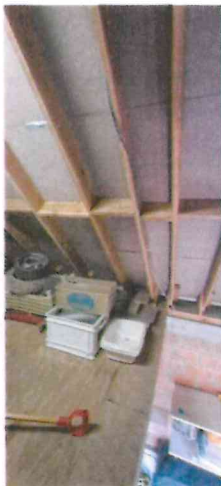
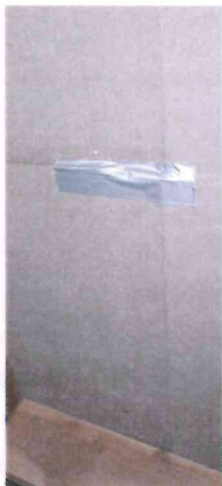
# Fiche 7: Roze onderdakplaten

Geen asbest

| # | Type | Referentie | Resultaat |
|---|---|---|---|
| 7.1 | Mengmonster | 250327-MANH5A-ONDDAKR | Geen asbest |

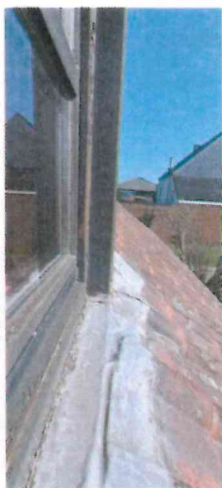
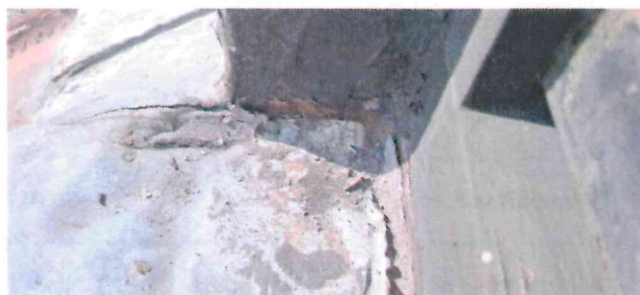
## Fiche 8: Siliconen rond houten ramen en deuren

Geen asbest

| # | Type | Referentie | Resultaat |
|---|---|---|---|
| 8.1 | Mengmonster | 250327-MANH5A-SILIC | Geen asbest |
