Asbestinventarisatetest

Kiezelweg 108, 3620 Lanaken

Attestnummer : 20230711-000011.000

Uitgegeven op : 11.07.2023

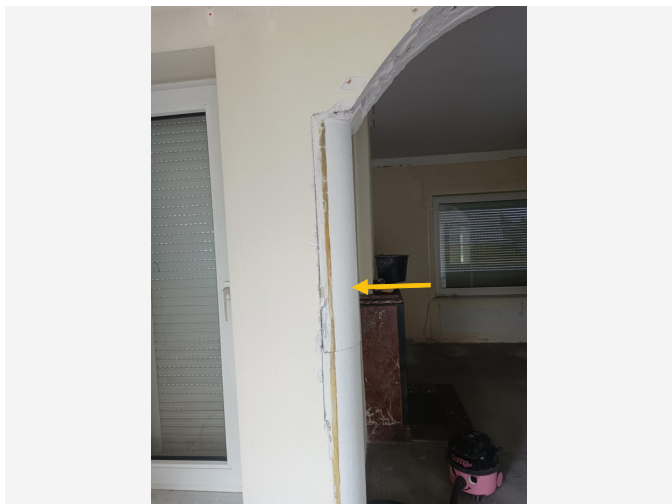
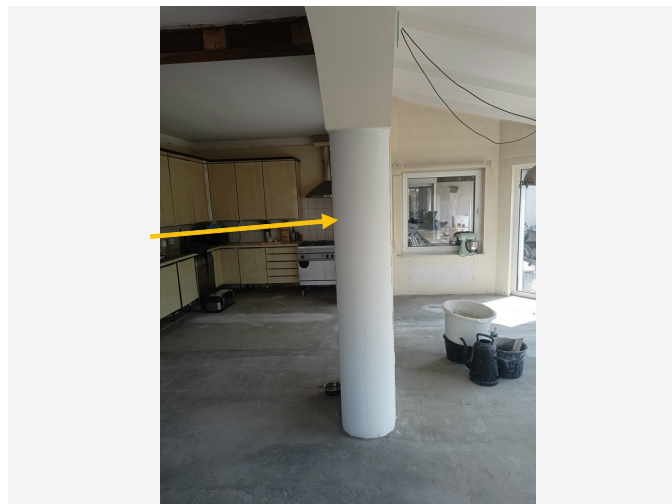
Het asbestmateriaal valt onder de mijlpaal van 2040.

Eindbeoordeling materiaalrisico	Zeer laag materiaalrisico en/of zeer lage kans op vezelvrijgave
---------------------------------	---

Gebondenheid	Categorie 1: hechtgebonden in oorsprong
Asbestsoort (vezeltype)	Alleen chrysotiel
Asbestconcentratie	Laag (< 50%)
Afschermingsgraad van het gehele materiaal	Niet stootvaste afscherming
Toestand van het materiaal	Licht beschadigd, licht verweerd. Intact materiaal type Pical – asbestboard of categorie III 'gebondenheid'

Beschrijving	cement buis keuken
Omgeving	Binnen
Primaire drager	Binnenwand
Asbestmateriaal	Buis, koper, leiding, pijp, doorvoer
Bindmiddel van asbestmateriaal	Cement
Gebondenheid op basis van bindmiddel	Hecht

- Zorg voor een veilig beheer. Vermijd het beschadigen van het asbestmateriaal. Controleer de toestand jaarlijks op wijzigingen.
- Scherm in afwachting van verwijdering het asbestmateriaal af van luchtstromingen en verstoring: bijvoorbeeld door het te verpakken, te fixeren, af te dekken, signalisatie - afbakening aan te brengen, ...

- Eenvoudige handelingen: mag via doe-het-zelf of door werknemer(s) met opleidingsattest eenvoudige handelingen
"Laat u bijstaan door een erkend asbestverwijderaar vooraleer u aan de werken begint.

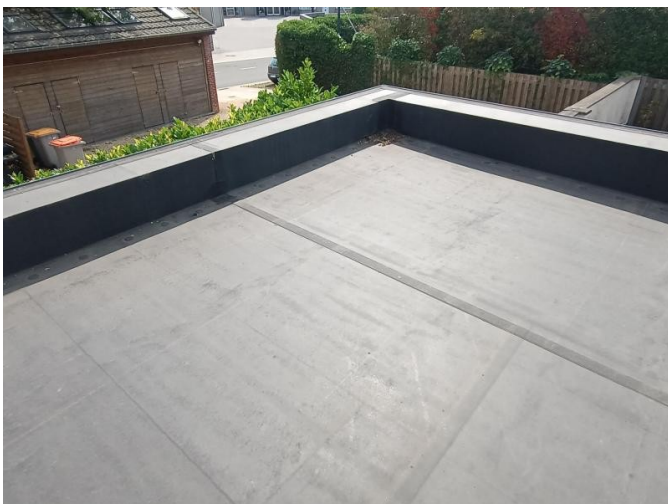
Vrije foto

Bitumen/roofing: Dit is enkel een uitspraak over de bovenste laag dakbekleding.

Onder de geïnspecteerde roofing kan mogelijks asbesthoudende roofing zitten.

Laat een destructief onderzoek uitvoeren als u de roofing laat verwijderen.

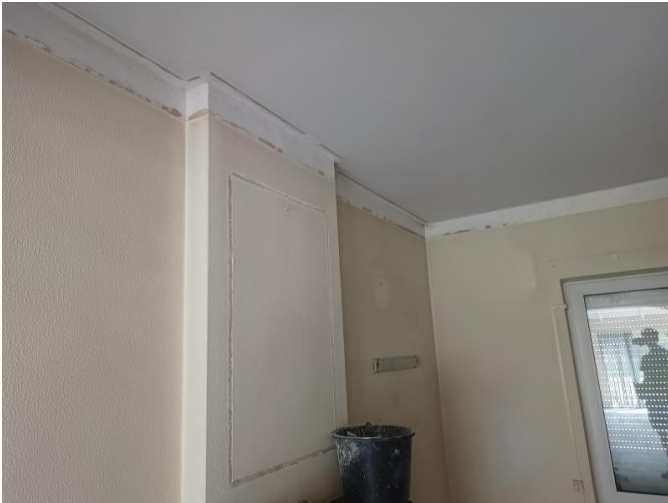
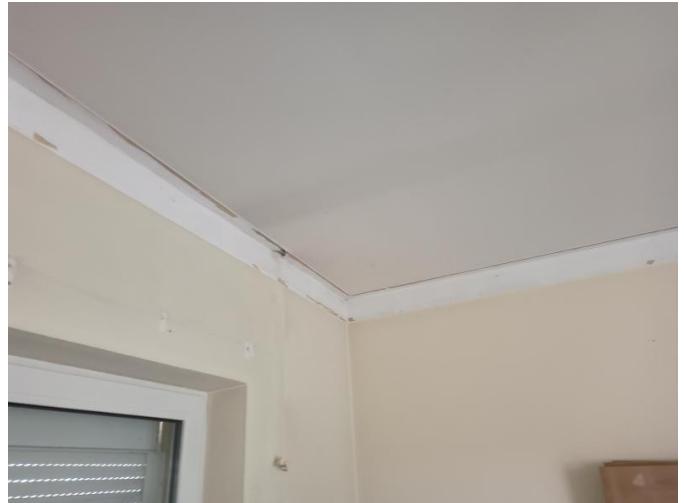
Fiche 4: Pleisterwerk plafond

Geen asbest

#	Type	Referentie	Resultaat
4.1	Mengmonster	M2	Geen asbest

Gebondenheid op basis van bindmiddel	Niet-hechtgebonden
Hoeveelheid (oppervlakte - dikte - aantal)	• 155,00 m ² - 1,00 cm - 1 stuk
Totaal volume	1,55 m ³
Identificatiemethode	Vaststelling met monsternamen
Destructieve handeling voor identificatie	Nee
Opmerking	De meeste plafonds zijn afgewerkt met gyproc

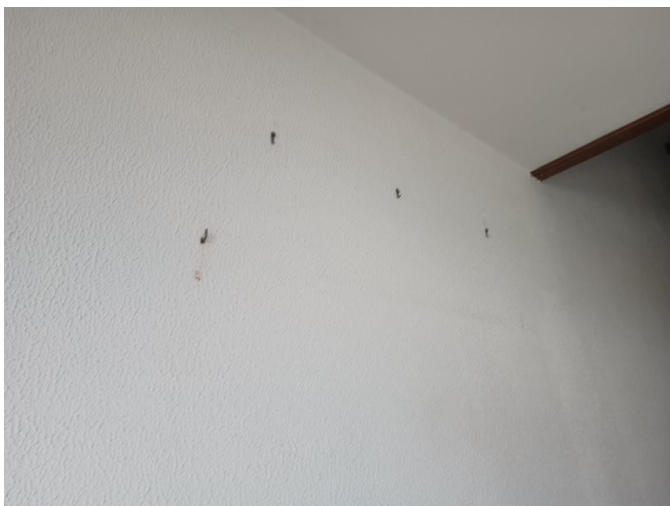
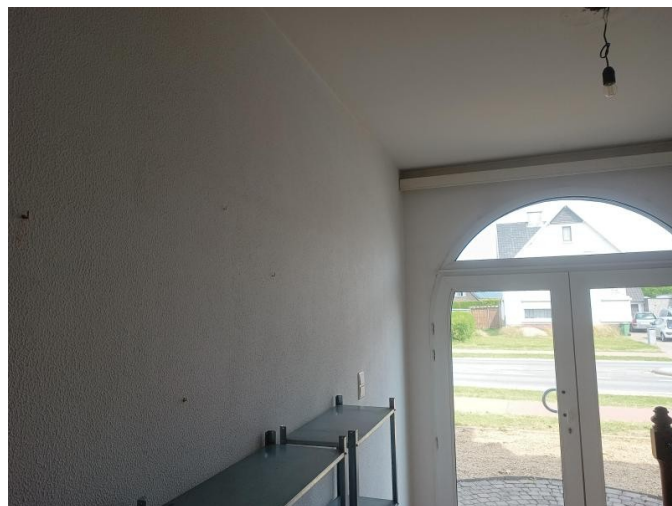
Fiche 5: Pleisterwerk muur

Geen asbest

#	Type	Referentie	Resultaat
5.1	Mengmonster	M1	Geen asbest

Bindmiddel van materiaal	Gips - kalk
Gebondenheid op basis van bindmiddel	Niet-hechtgebonden
Hoeveelheid (oppervlakte - dikte - aantal)	• 480,00 m ² - 1,00 cm - 1 stuk
Totaal volume	4,80 m ³
Identificatiemethode	Vaststelling met monstername
Destructieve handeling voor identificatie	Nee
Opmerking	sommige muren zijn afgewerkt met gyproc

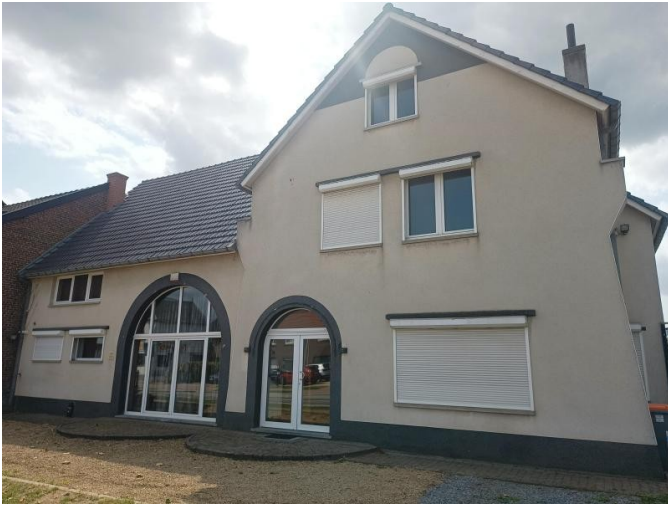
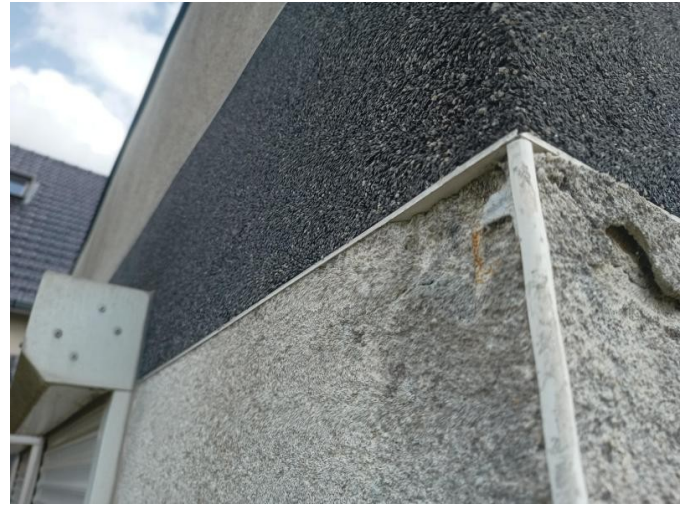
Fiche 6: Buitenpleister

Geen asbest

#	Type	Referentie	Resultaat
6.1	Mengmonster	M3	Geen asbest

Gebondenheid op basis van bindmiddel	Niet-hechtgebonden
Hoeveelheid (oppervlakte - dikte - aantal)	• 500,00 m ² - 1,00 cm - 1 stuk
Totaal volume	5,00 m ³
Identificatiemethode	Vaststelling met monstername
Destructieve handeling voor identificatie	Nee
Opmerking	Oppervlakte onbekend
