# Asbestinventarisatetest

Bredabaan 397/4001, 2930 Brasschaat

Attestnummer : **20251117-000403.001**

**Asbestveilig** (maar mogelijk niet asbestvrij)

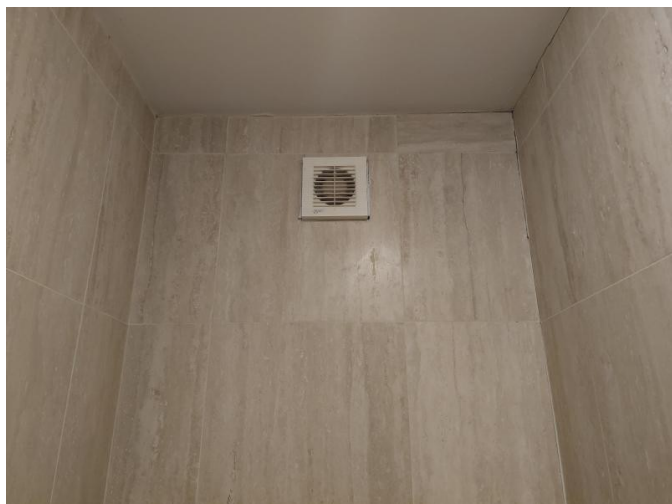
Situeringsfoto

Binnenwanden afgewerkt met een intacte laag faiencetegels zonder zichtbare beschadigingen. Inspectie van de onderliggende lijmlaag is niet mogelijk zonder uitbreiding naar een destructief onderzoek.

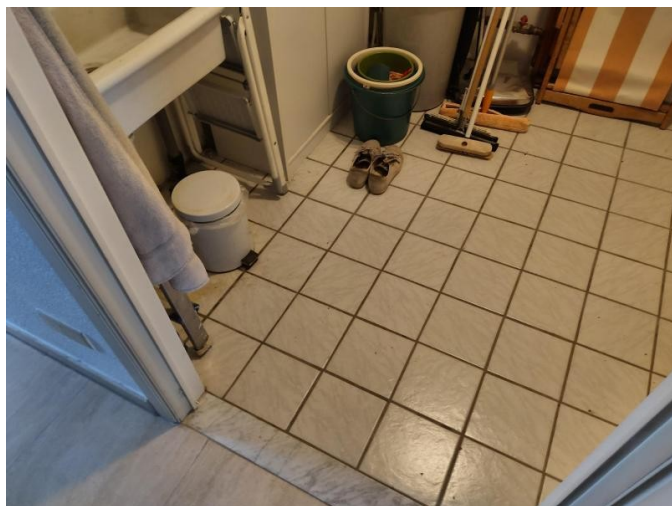
Situeringsfoto

Vloeren afgewerkt met een intacte laag tegels zonder zichtbare beschadigingen. Inspectie van de onderliggende lijmlaag is niet mogelijk zonder uitbreiding naar een destructief onderzoek.

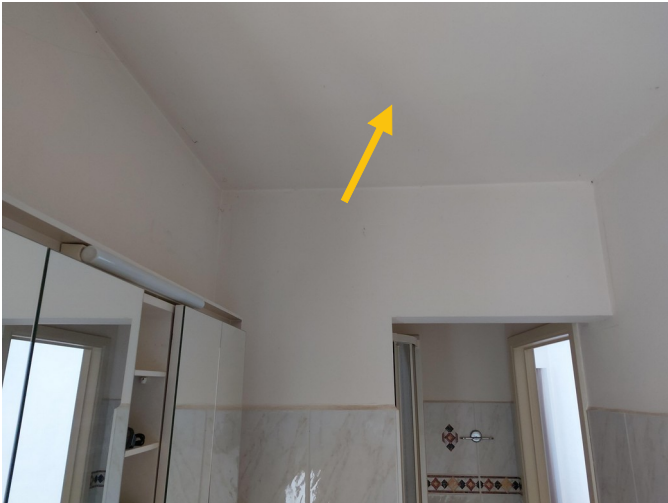
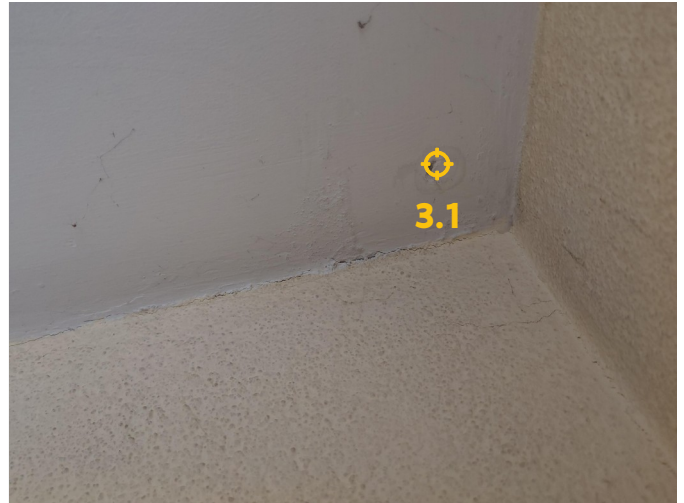
## Fiche 3: Pleisterwerk plafonds

Geen asbest

| # | Type | Referentie | Resultaat |
|---|---|---|---|
| 3.1 | Mengmonster | Mm02 | Geen asbest |

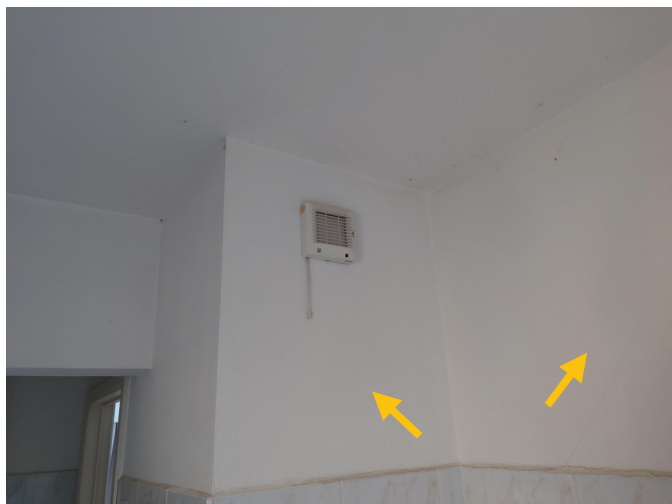
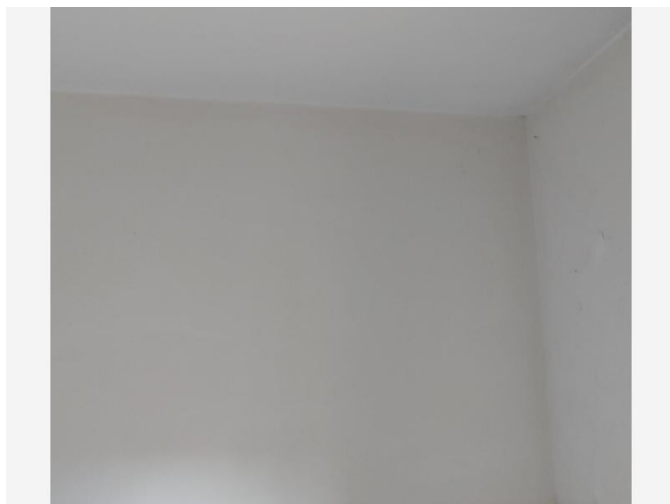
## Fiche 4: Pleisterwerk wanden

Geen asbest

| # | Type | Referentie | Resultaat |
|---|---|---|---|
| 4.1 | Mengmonster | Mm01 | Geen asbest |

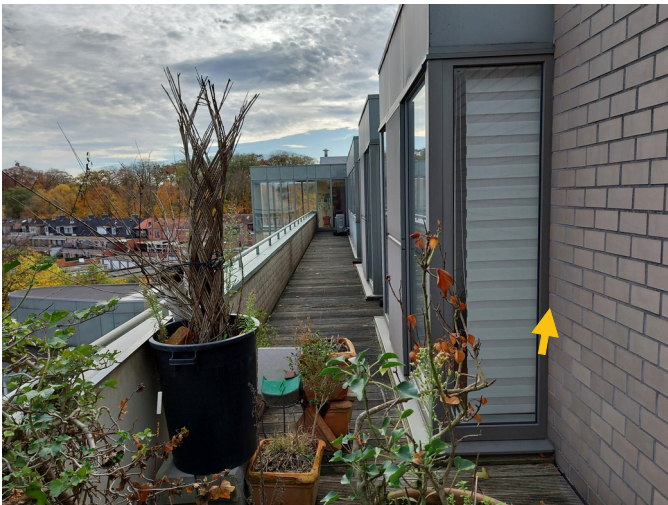
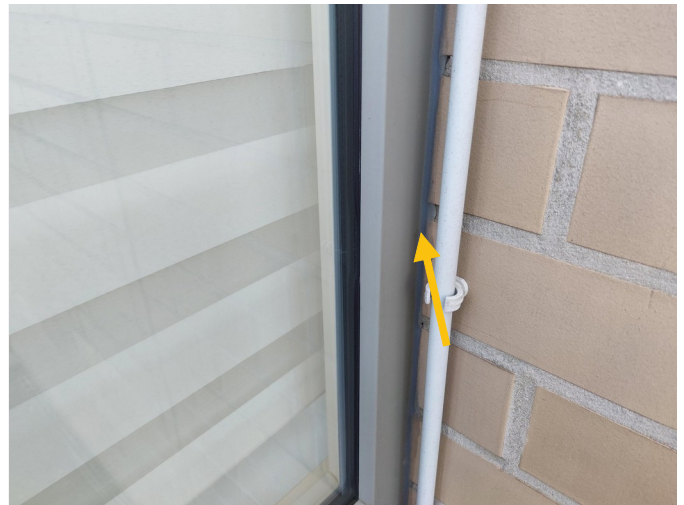
### Fiche 5: Kit aan de ramen

| Beschrijving | Notitie | Terug te vinden op plannen |
|---|---|---|
| Fiche 5: Kit aan de ramen | De kit aan de ramen is niet asbestverdacht. | - |
