# Asbestinventarisatetest

Bredabaan 391/4001, 2930 Brasschaat

Attestnummer : **20251117-000218.001**

Uitgegeven op : **17.11.2025**

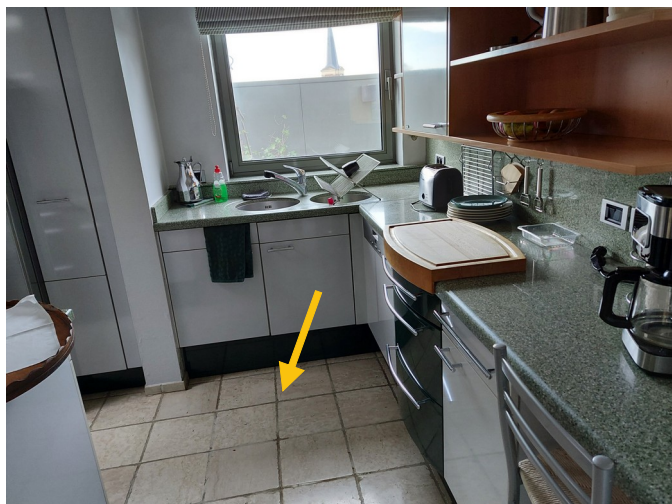
Situeringsfoto

Vloeren afgewerkt met een intacte laag tegels zonder zichtbare beschadigingen. Inspectie van de onderliggende lijmlaag is niet mogelijk zonder uitbreiding naar een destructief onderzoek.

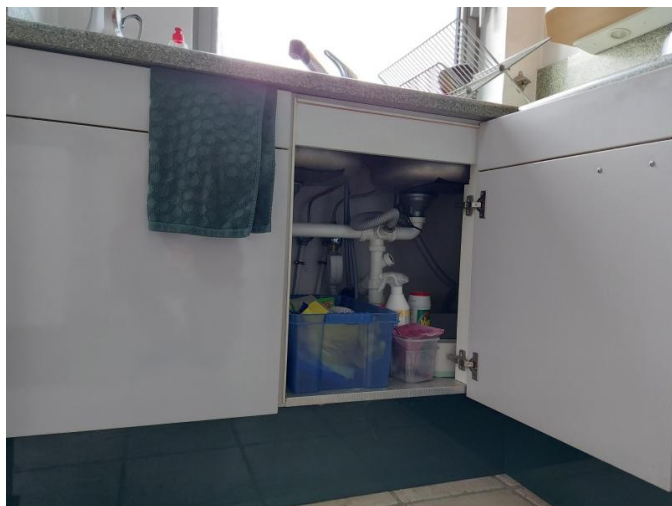
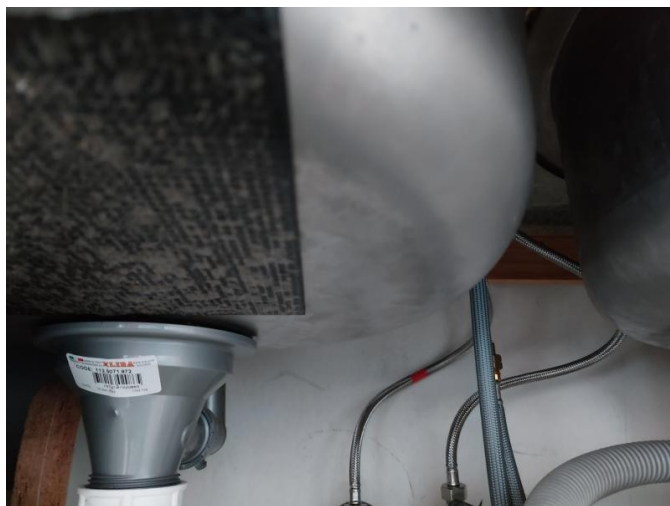
### Informatie over een niet-asbestverdacht materiaal

| Basis voor advies | De asbestdeskundige beoordeelt het materiaal als niet-asbestverdacht. |

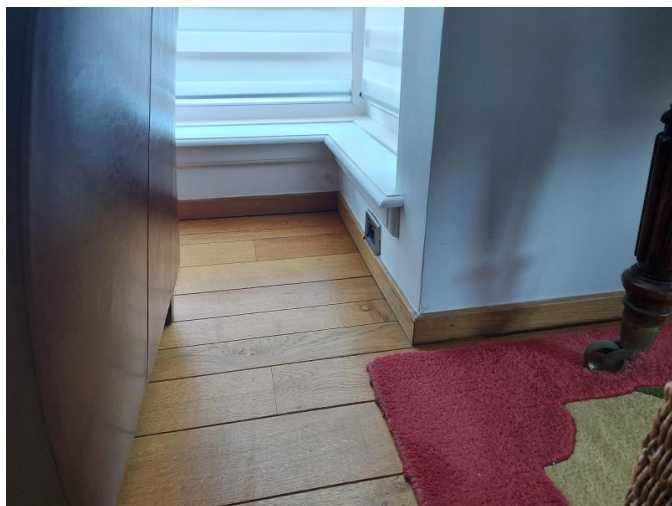
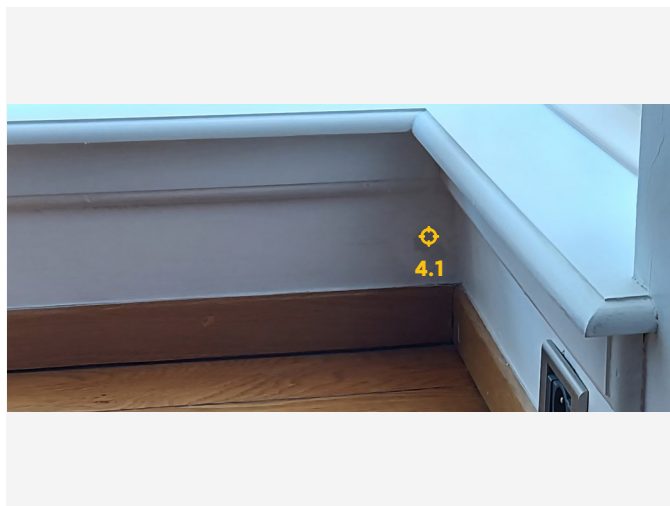
## Fiche 4: Pleisterwerk wanden

Geen asbest

| # | Type | Referentie | Resultaat |
|---|---|---|---|
| 4.1 | Mengmonster | Mm01 | Geen asbest |

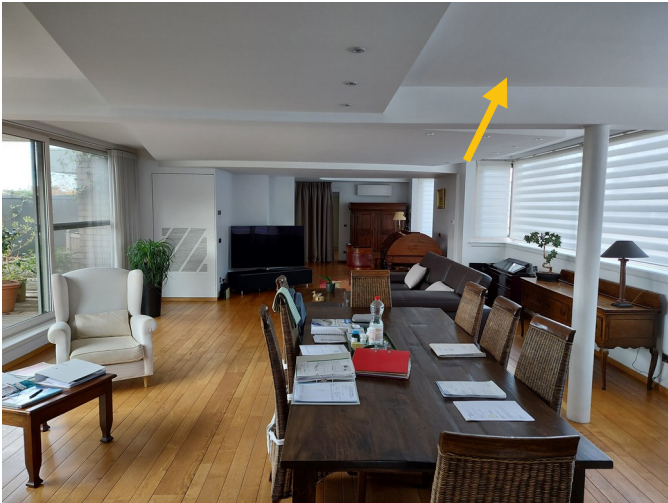
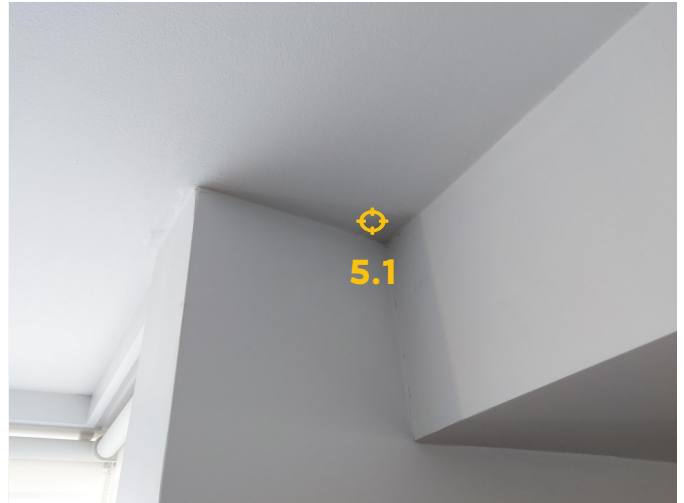
## Fiche 5: Pleisterwerk plafonds

Geen asbest

| # | Type | Referentie | Resultaat |
|---|---|---|---|
| 5.1 | Mengmonster | Mm02 | Geen asbest |

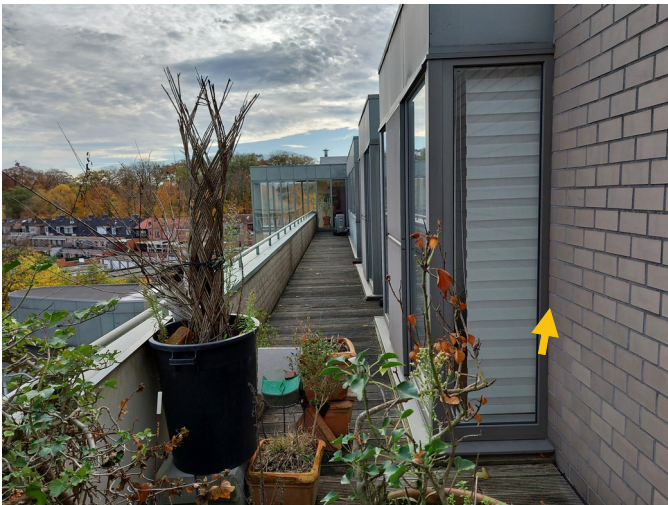
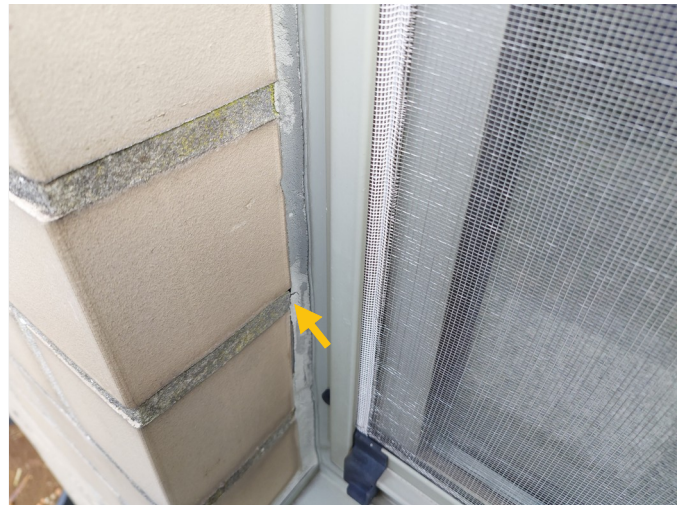
### Fiche 6: Kit aan de ramen

| Beschrijving | Notitie | Terug te vinden op plannen |
|---|---|---|
| Fiche 6: Kit aan de ramen | De kit aan de ramen is niet asbestverdacht. | - |
