# Asbestinventarisatetest

Heistraat 304, 2610 Antwerpen

**Niet-asbestveilig**

## Zone 1: Hoofdgebouw

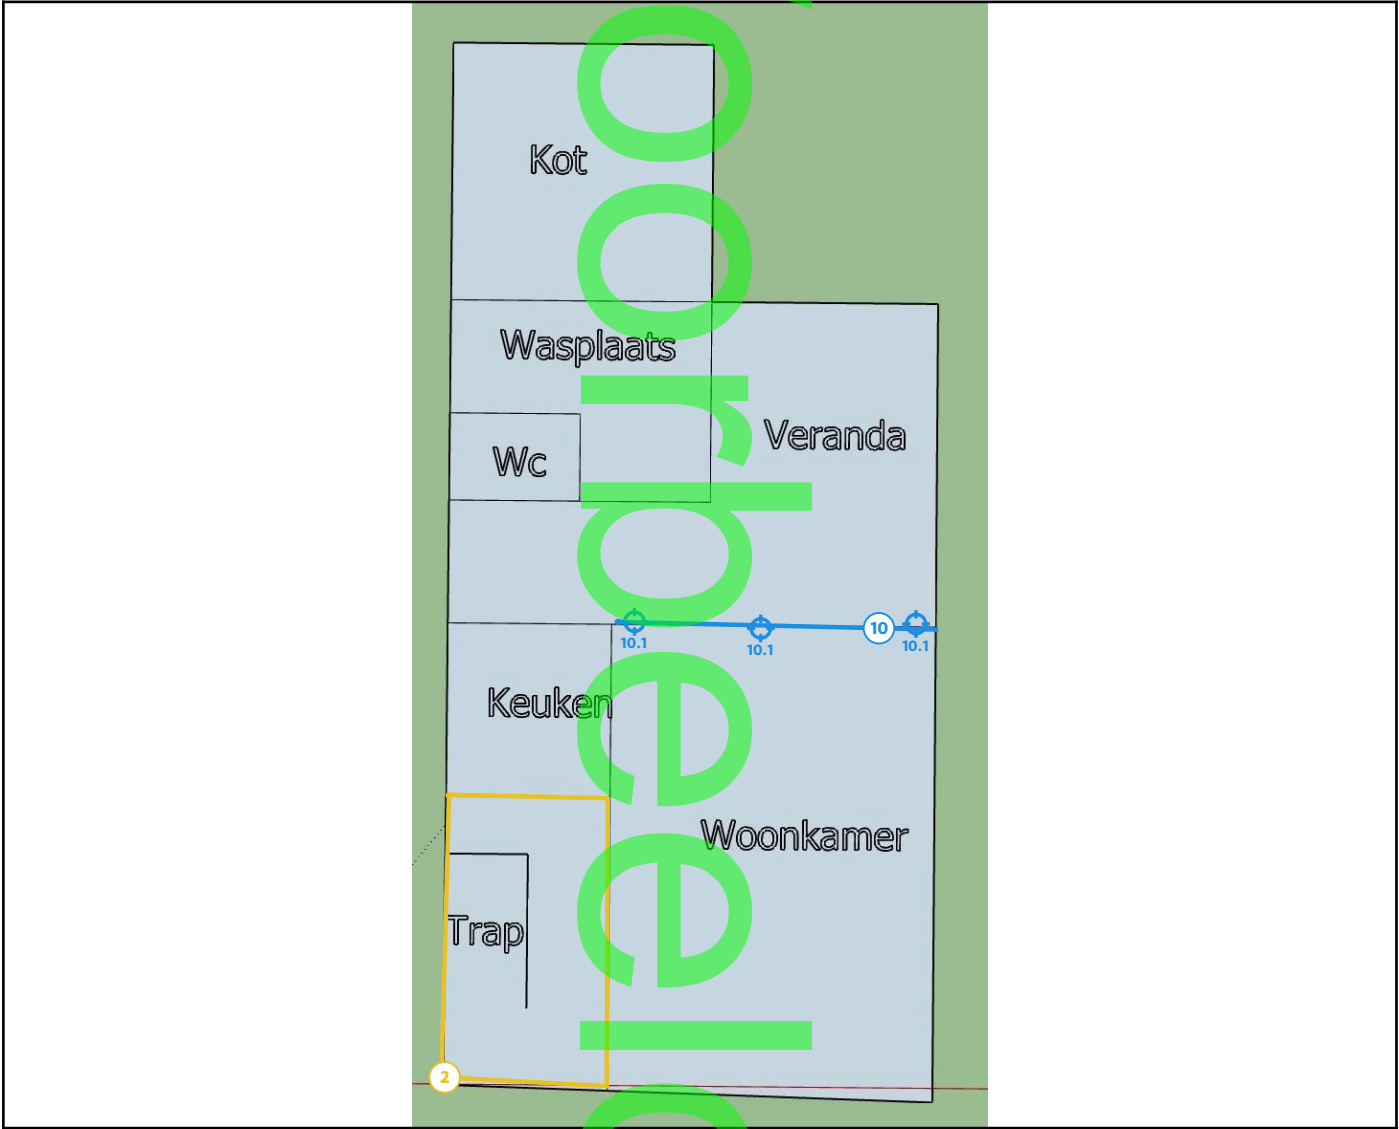
Plan 1.3: GLV (1.1)

| Beschrijving | Type | Actie |
|---|---|---|
| 2. Wandpanelen | Asbestmateriaal | Zorgvuldig beheren |

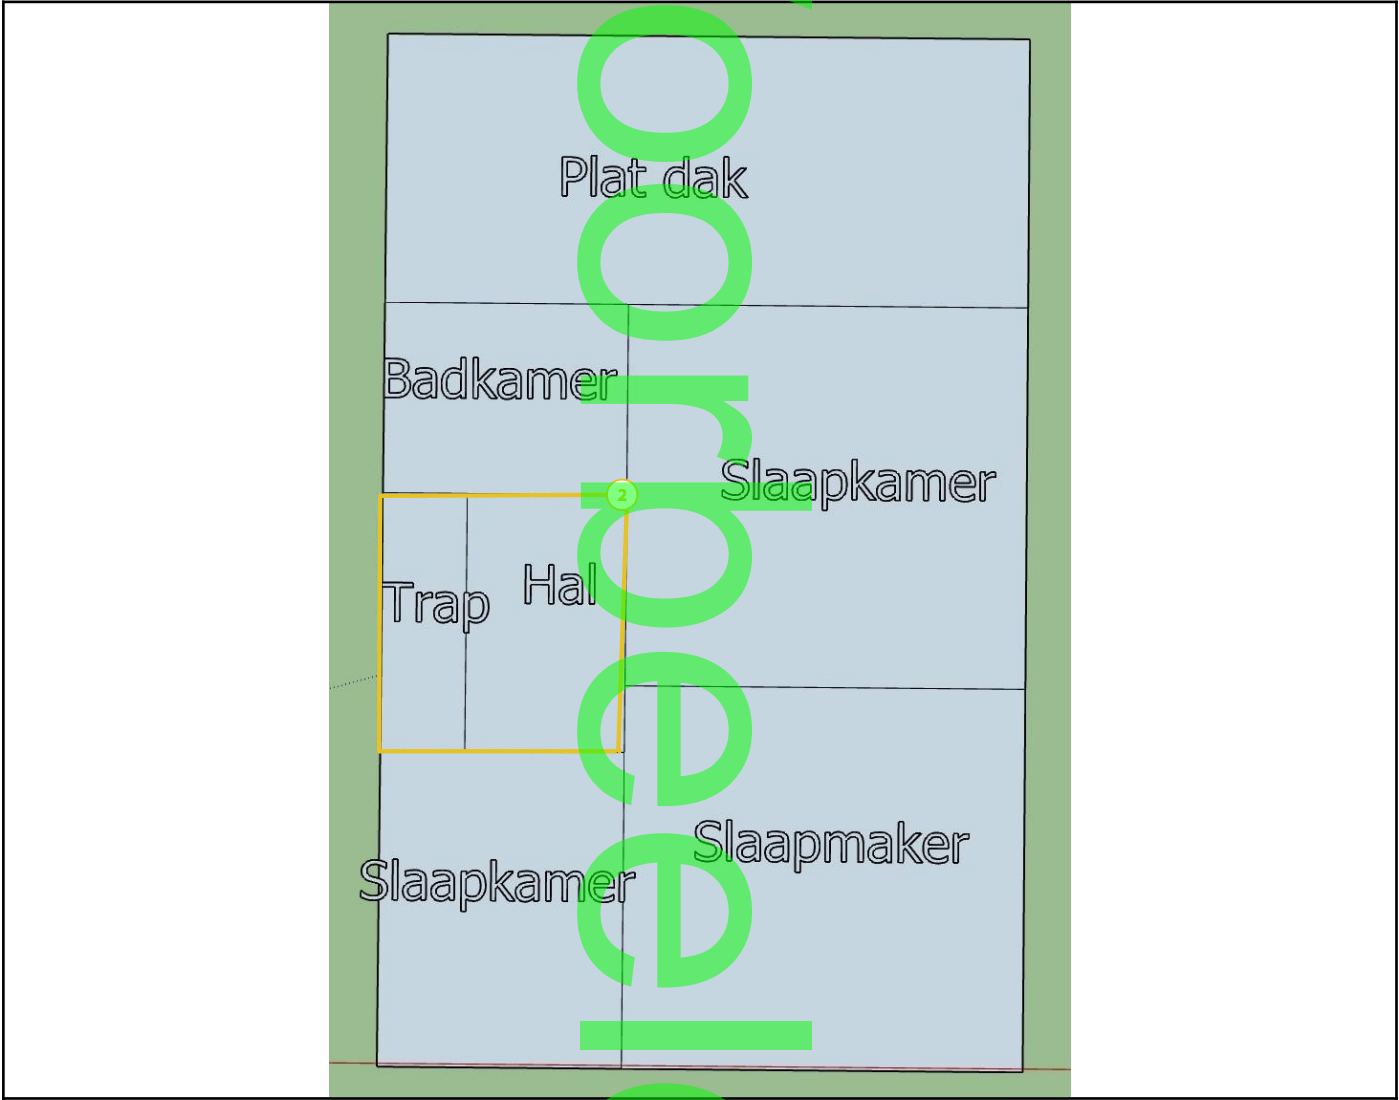
Plan 1.5: V1 (1.1)

| Beschrijving | Type | Actie |
|---|---|---|
| 2. Wandpanelen | Asbestmateriaal | Zorgvuldig beheren |

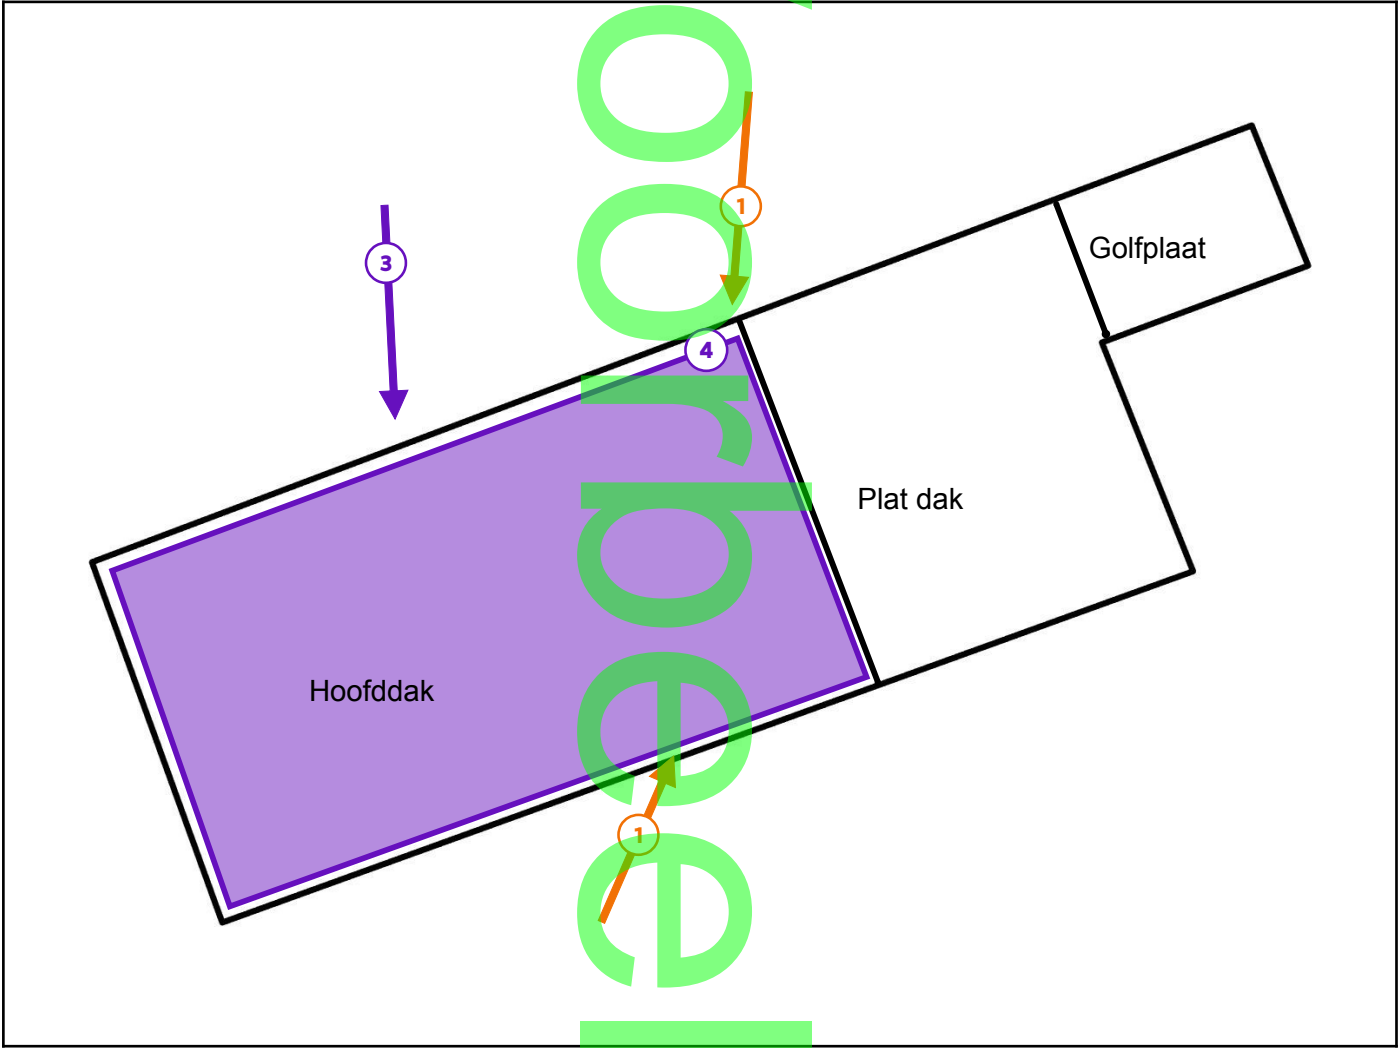
# Plan 1.6: Dakplan

| Beschrijving | Type | Actie |
|---|---|---|
| 1. Rookgaskanaal | Asbestmateriaal | Verwijderen |
| 3. Holle ruimte tussen plafond en dak | Beperking | - |
| 4. Hoofddak | Beperking | - |

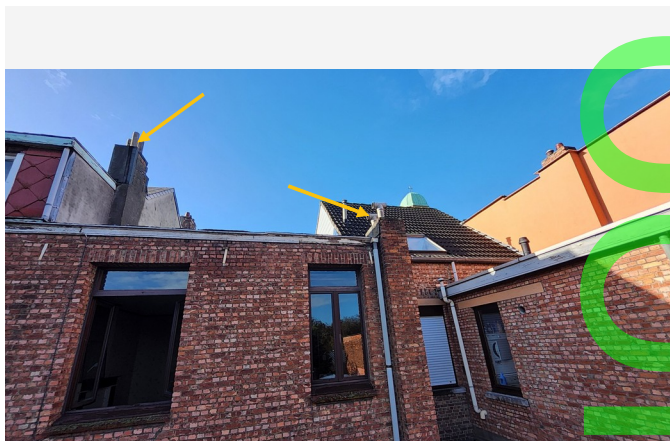
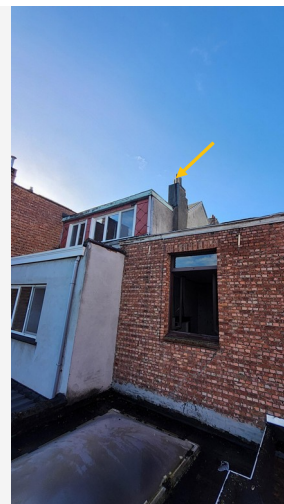
Het asbestmateriaal valt onder de mijlpaal van 2034.

Verwijderen

| Eindbeoordeling materiaalrisico | Verhoogd materiaalrisico en/of verhoogde kans op vezelvrijgave |

| Asbestsoort (vezeltype) | Crocidoliet aanwezig |
| Toestand van het materiaal | Matig beschadigd, matig verweerd |

| Beschrijving | Rookgaskanaal |
| Identificatiemethode | <p>De asbestdeskundige beoordeelt het materiaal als asbestverdacht en dus asbesthoudend, en dit zonder monstername.</p> <p>Motivatie: Er is een onderzoeksbeperking die monstername verhindert; De ruimte of het materiaal bevindt zich hoger dan 3,5 meter vanaf een vaste ondergrond.</p> |

- Zorg voor een veilig beheer. Vermijd het beschadigen van het asbestmateriaal. Controleer de toestand jaarlijks op wijzigingen.
- Zorg voor een veilig beheer en verwijder dit asbestmateriaal wanneer het bij werken eenvoudig bereikbaar wordt. Controleer de toestand jaarlijks op wijzigingen.
- Voer bijkomende staalname(s) uit.

- Eenvoudige handelingen: enkel door erkend asbestverwijderaar  
Methodiek verwijdering

De toepassingen dienen in hun geheel verwijderd te worden, zonder ze te breken, om vezelverspreiding te voorkomen.

Bevochtig en fixeer de leien grondig voordat je ze verwijderd.

Gebruik traagdraaiend gereedschap om schade of breuk van de toepassing te voorkomen.

Afvoer: De toepassing moeten dubbel verpakt worden en afgevoerd naar een erkende asbestafvalverwerker. Dit kan eventueel in een container met daarin een asbestzak om de afvoer veilig te stellen.

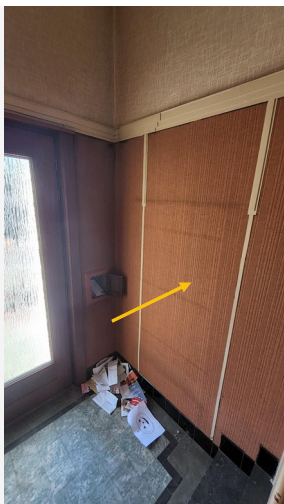
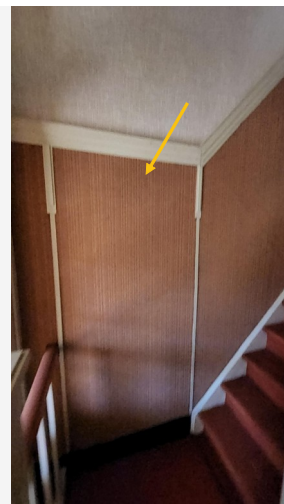
Het asbestmateriaal valt onder de mijlpaal van 2040.

Zorgvuldig beheren

| Eindbeoordeling materiaalrisico | Laag materiaalrisico en/of verlaagde kans op vezelvrijgave |

| Asbestsoort (vezeltype) | Crocidoliet aanwezig |
| Toestand van het materiaal | Matig beschadigd, matig verweerd |

| Beschrijving | Wandpanelen |
| Identificatiemethode | <p>De asbestdeskundige beoordeelt het materiaal als asbestverdacht en dus asbesthoudend, en dit zonder monsternamen.</p> <p>Motivatie: De opdrachtgever weigert om het materiaal te laten bemonsteren.</p> |

- Verwijder dit asbestmateriaal zo snel mogelijk. Volg de toestand goed op.

- Eenvoudige handelingen: mag via doe-het-zelf of door werknemer(s) met opleidingsattest eenvoudige handelingen  
Methodiek verwijdering

De toepassingen dienen in hun geheel verwijderd te worden, zonder ze te breken, om vezelverspreiding te voorkomen.

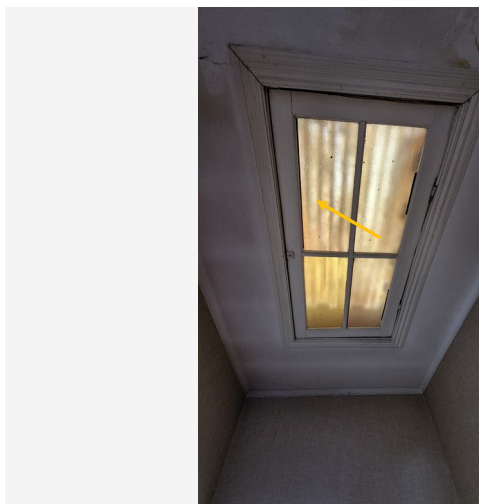
Situeringsfoto

**Reden:** Er is geen volledige risicobeoordeling mogelijk

**Uitleg van de asbestdeskundige:** De holle ruimte tussen het plafond en het dak kon niet onderzocht worden.

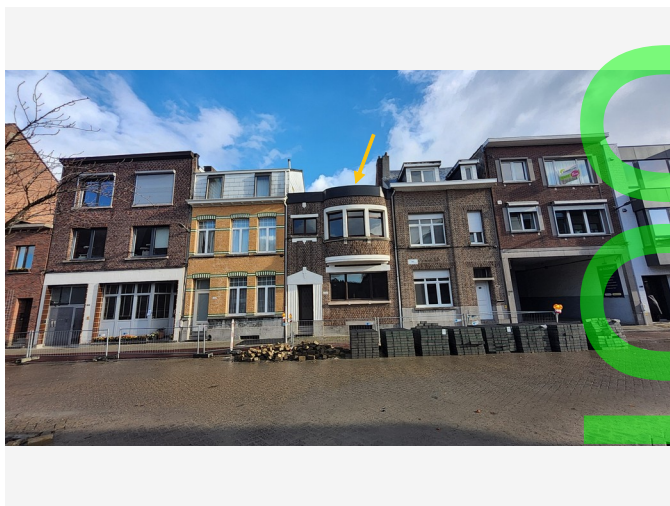
Situeringsfoto

**Reden:** Het te onderzoeken materiaal situeert zich hoger dan 3,50 m te rekenen vanaf een veilige ondergrond

**Uitleg van de asbestdeskundige:** Het hoofddak situeert zich hoger dan 3,5m te rekenen vanaf een veilige ondergrond.

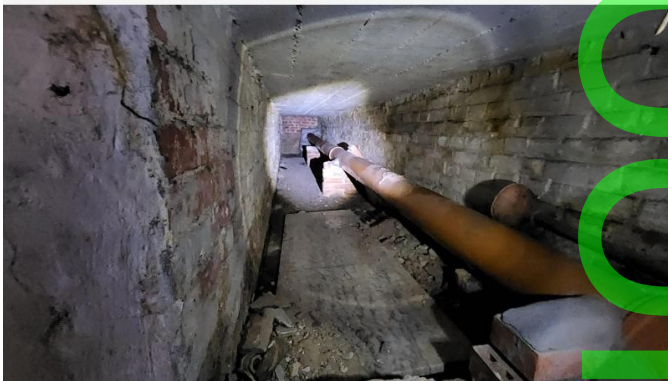
*Situeringsfoto*

**Reden:** Het onderzoek kan niet uitgevoerd worden binnen de bepalingen van de Welzijnswet

**Uitleg van de asbestdeskundige:** Geen vrije stahoogte van 1.5m
