# Asbestinventarisatetest

Paardenwiel 6, 2382 Ravels

Attestnummer : **20260201-000011.000**

Uitgegeven op : **01.02.2026**

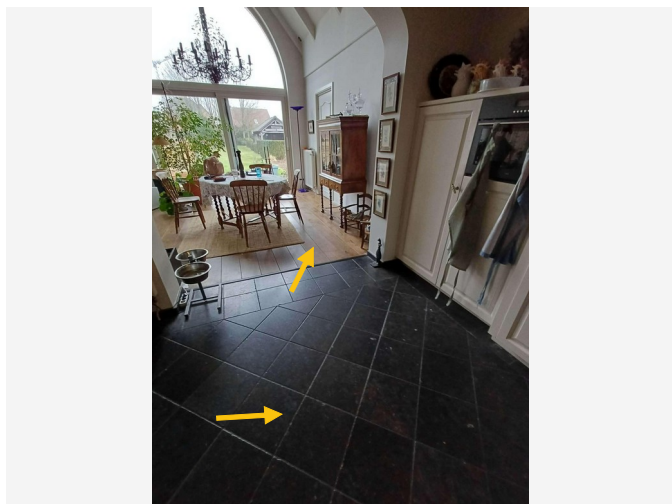
Situeringsfoto

### Informatie over een materiaal dat de asbestdeskundige niet kan waarnemen of vaststellen

Vloeren zijn volledig betegeld of bekleedt met parket en/of novillon (verdieping) of zijn betegeld waardoor zonder destructief onderzoek de ondervloer niet waarneembaar en niet inspecteerbaar is

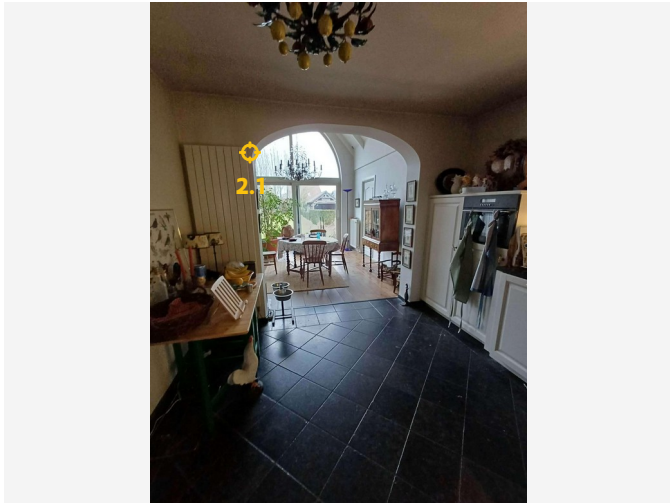
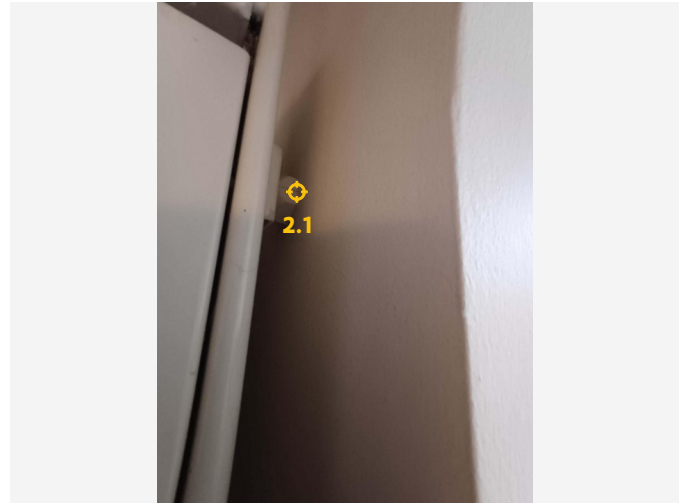
## Fiche 2: pleisterwerk wand

Geen asbest

| # | Type | Referentie | Resultaat |
|---|---|---|---|
| 2.1 | Mengmonster | M01 | Geen asbest |

| Opmerking | In de badkamer kon wegens volledige betegeling geen pleisterwerk worden geanalyseerd |

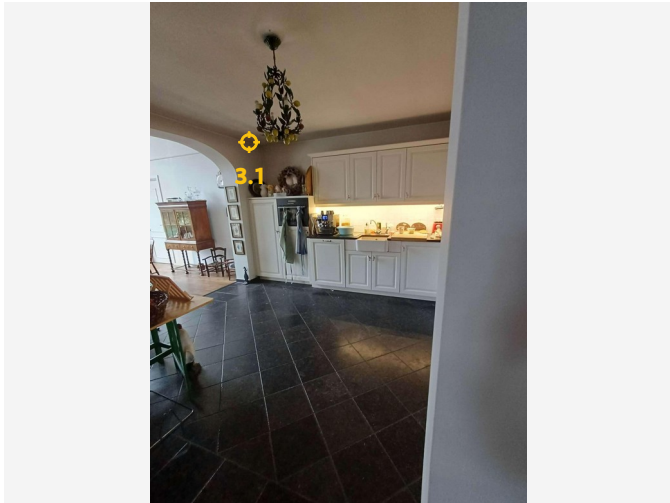
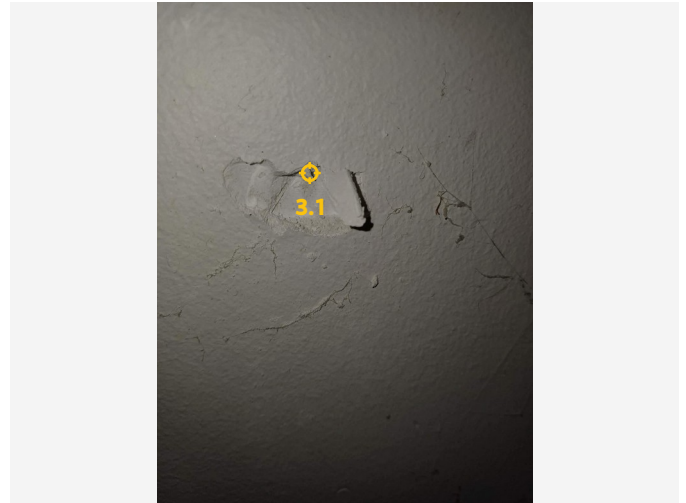
## Fiche 3: pleisterwerk plafond

Geen asbest

| # | Type | Referentie | Resultaat |
|---|---|---|---|
| 3.1 | Mengmonster | M02 | Geen asbest |

| Opmerking | In de badkamers kon geen staalmonster worden genomen wegens valse plafonds |

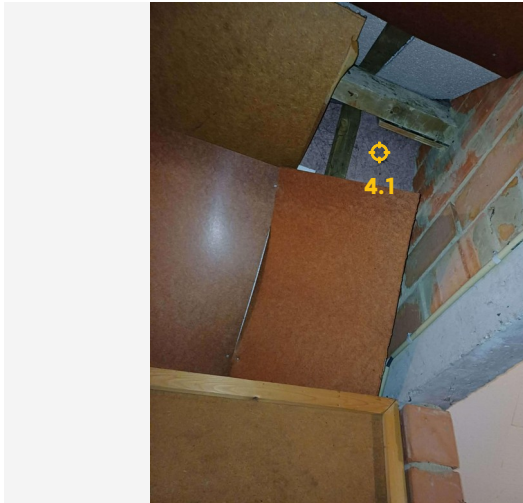
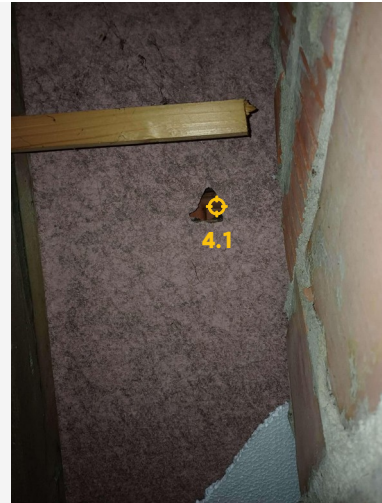
## Fiche 4: Onderdak (type Menuiserie)

Geen asbest

| # | Type | Referentie | Resultaat |
|---|---|---|---|
| 4.1 | Puntmonster | M03 | Geen asbest |

| Opmerking | <p>De inspanningsverplichtingen werden via steekproef uitgevoerd en er werd een niet-asbestverdacht onderdak vastgesteld (via staalanalyse), maar de rest van het onderdak werd niet geïnspecteerd. Overige delen van het onderdak kunnen niet veilig bereikt worden voor volledige inspectie.</p> <p>Bij het standaard niet-destructief onderzoek wordt geen verborgen asbest geïnspecteerd waarvoor bedekkende materialen gedemonteerd, beschadigd of opengebroken moeten worden. Wenst de opdrachtgever ook ingesloten asbest te laten inspecteren dan kan hij de asbestdeskundige vrijwillig vragen om een aanvullend (destructief) onderzoek te doen, bijvoorbeeld voorafgaand aan werken of sloop.</p> |

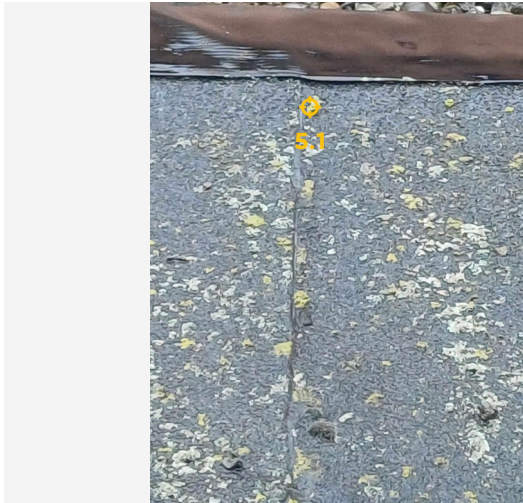
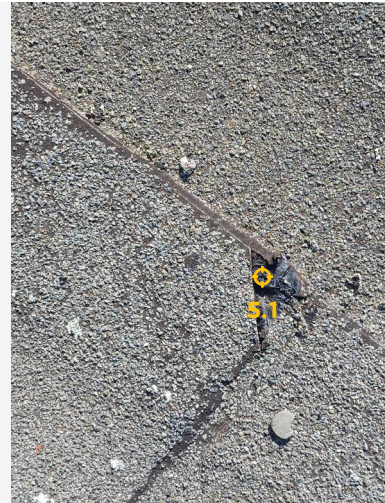
## Fiche 5: roofing plat dak

Geen asbest

| # | Type | Referentie | Resultaat |
|---|---|---|---|
| 5.1 | Puntmonster | M04 | Geen asbest |

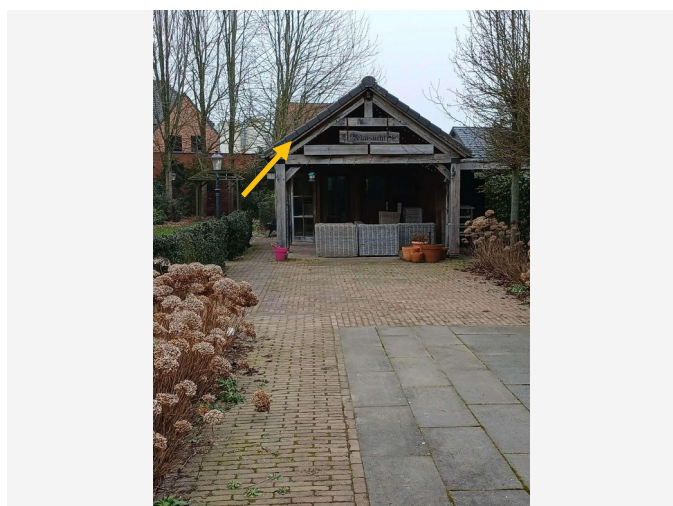
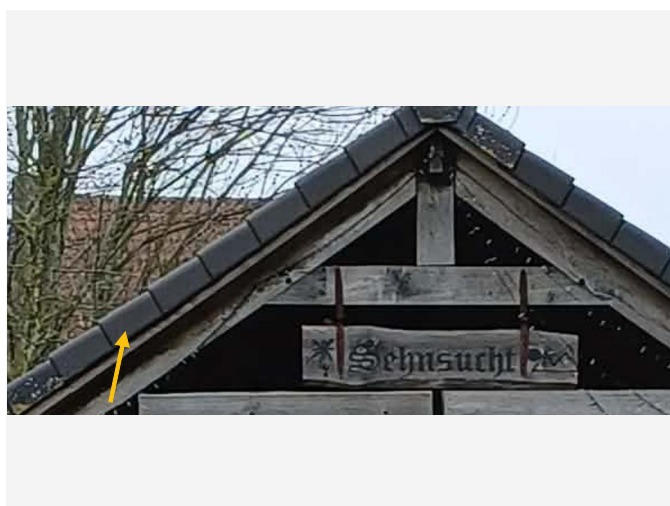
### Fiche 6: Dakbedekking tuinhuis in dakpannen (niet verdacht)

| Beschrijving | Notitie | Terug te vinden op plannen |
|---|---|---|
| Fiche 6: Dakbedekking tuinhuis in dakpannen (niet verdacht) | De dakbedekking zijn kleipannen en is niet-asbestverdacht. | Plan 2.2: Bijgebouw/tuinhuis plan |

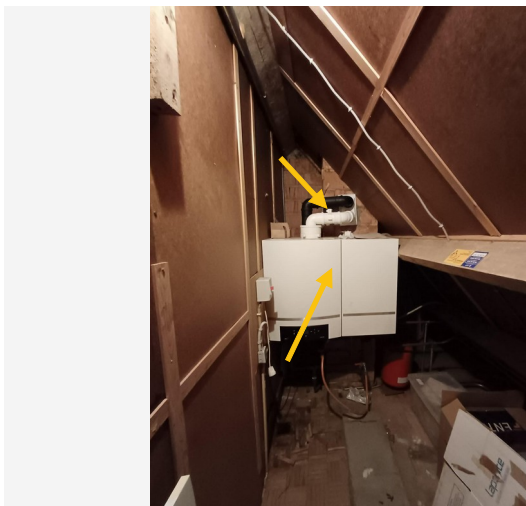
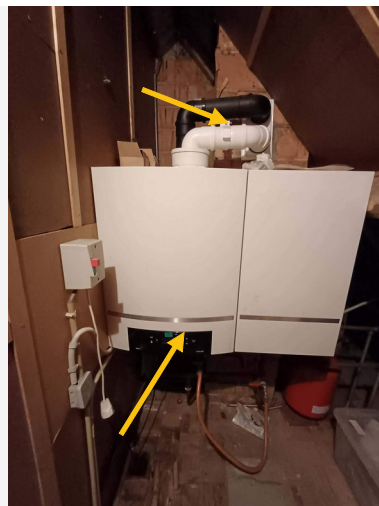
## Fiche 7: stookketel

| Beschrijving | Notitie | Terug te vinden op plannen |
|---|---|---|
| Fiche 7: stookketel | De stookketel: er zijn geen waarneembare asbestverdachte materialen vastgesteld | Plan 1.2: grondplan verd |

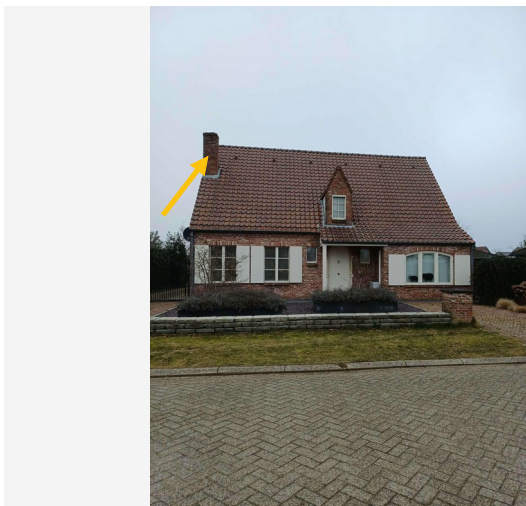
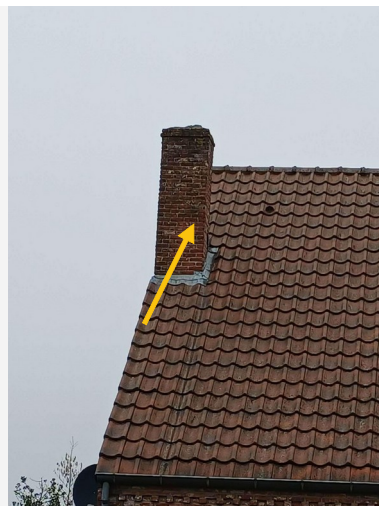
## Fiche 8: rookgaskanaal woning

| Beschrijving | Notitie | Terug te vinden op plannen |
|---|---|---|
| Fiche 8: rookgaskanaal woning | De gemetste schoorsteen op het dak en de bijhorende schacht kan niet onderzocht worden aan de binnenzijde vanwege hoogtebeperking hoger dan 3m50 vanaf een veilige ondergrond. Aan de buitenzijde werden geen asbestverdachte materialen vastgesteld, maar aan de binnenzijde kunnen geen vaststellingen gedaan worden binnen dit niet-destructief onderzoek | Plan 1.5: Hoofdgebouw plan |

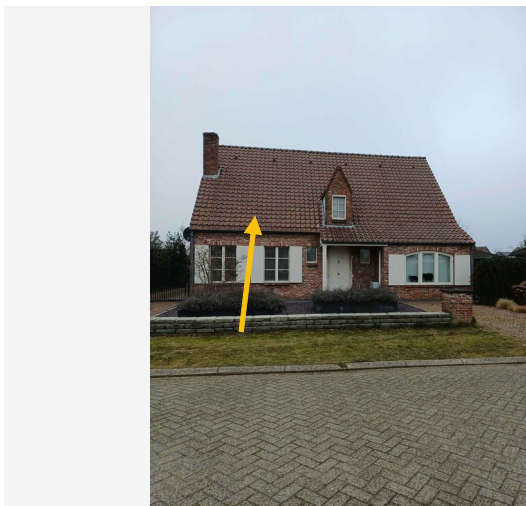
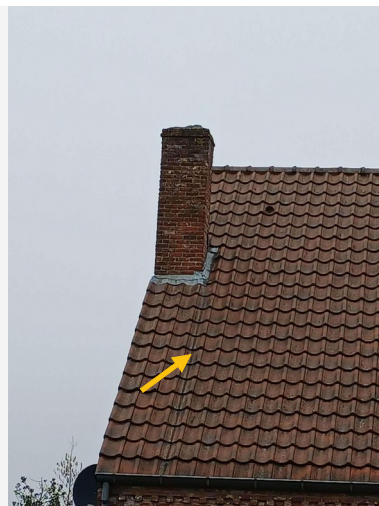
## Fiche 9: Dakbedekking in dakpannen (niet verdacht)

| Beschrijving | Notitie | Terug te vinden op plannen |
|---|---|---|
| Fiche 9: Dakbedekking in dakpannen (niet verdacht) | De dakbedekking zijn kleipannen en is niet-asbestverdacht. | Plan 1.9: Hoofdgebouw plan |

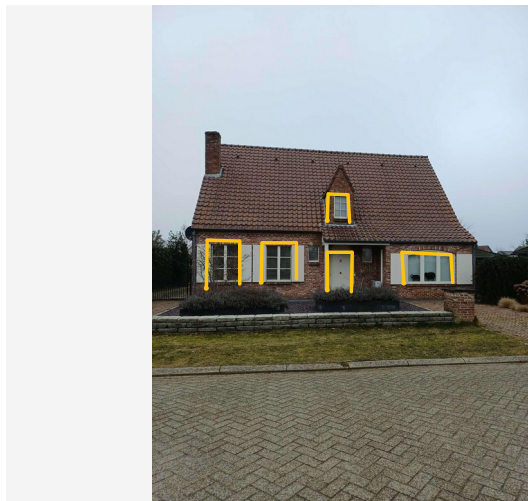
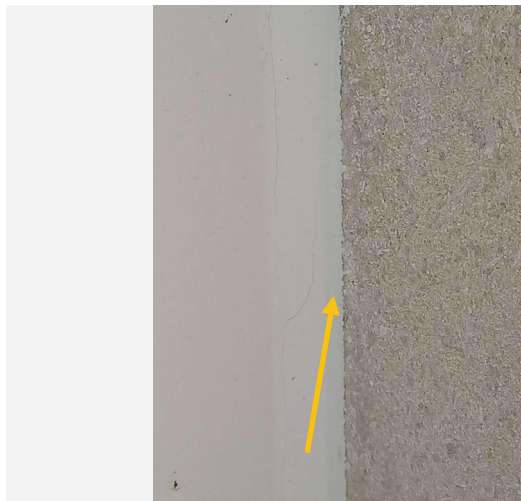
## Fiche 10: mastiek

| Beschrijving | Notitie | Terug te vinden op plannen |
|---|---|---|
| Fiche 10: mastiek | De mastiek zijn silliconen en derhalve niet asbestverdacht | - |

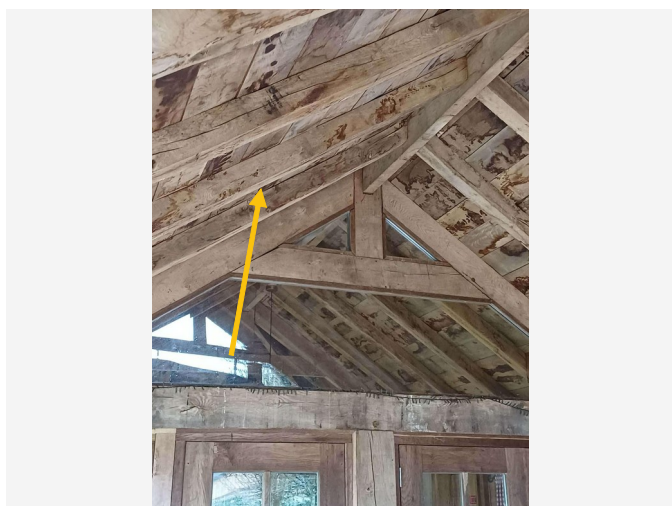
### Fiche 11: onderdak tuinhuis

| Beschrijving | Notitie | Terug te vinden op plannen |
|---|---|---|
| Fiche 11: onderdak tuinhuis | Onderdak is van hout en derhalve niet asbestverdacht | Plan 2.1: Bijgebouw/tuinhuis plan |
