## CONTRÔLE D'ÉTANCHÉITÉ ET DE CONFORMITÉ D'UN RÉSERVOIR À MAZOUT

RÉF. 152/2025/123539/C01:1

DATE DU CONTRÔLE 25/11/2025  
ADRESSE DU CONTRÔLE Rue de Carajoly 52 - 6224 Wanfercée-Baulet

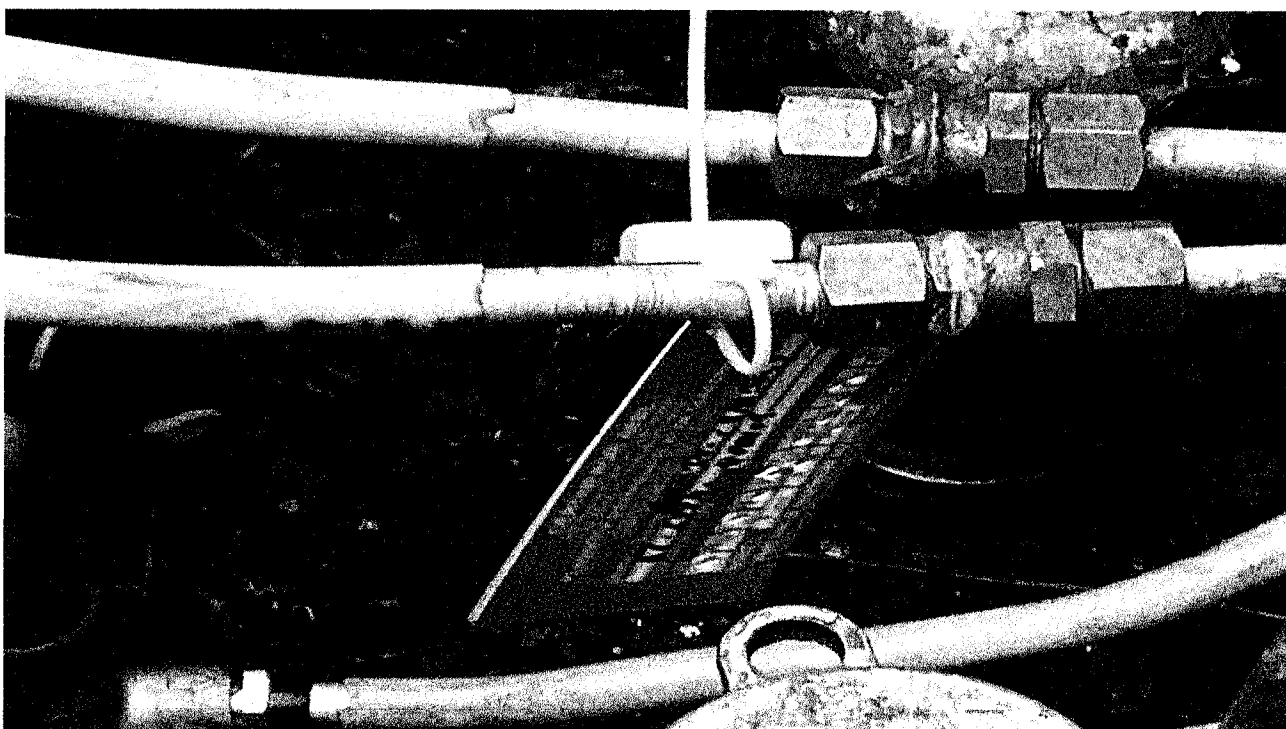
Plaque apposée sur le réservoir

Une plaquette verte a été fixée et scellée sur la conduite de remplissage du réservoir le jour même du contrôle.
