# Asbestinventarisatetest

Moleneindeweg 8, 3520 Zonhoven

Attestnummer : 20260202-000034.000

**Asbestveilig** (maar niet asbestvrij)

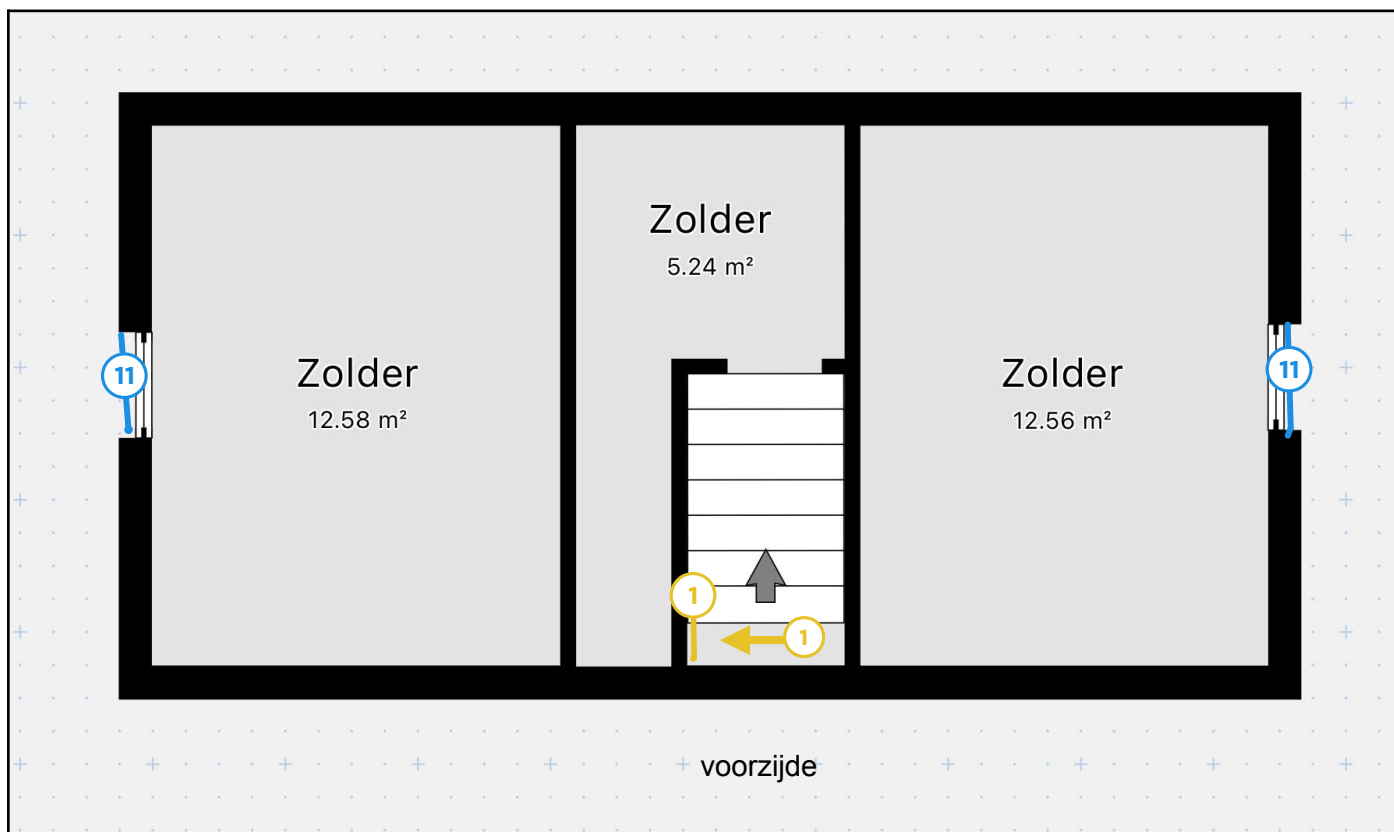
## Plan 1.8: Zolder

| Beschrijving | Type | Actie |
|---|---|---|
| 1. Bakeliet toepassing : verdeeldoos. | Asbestmateriaal | Zorgvuldig beheren |

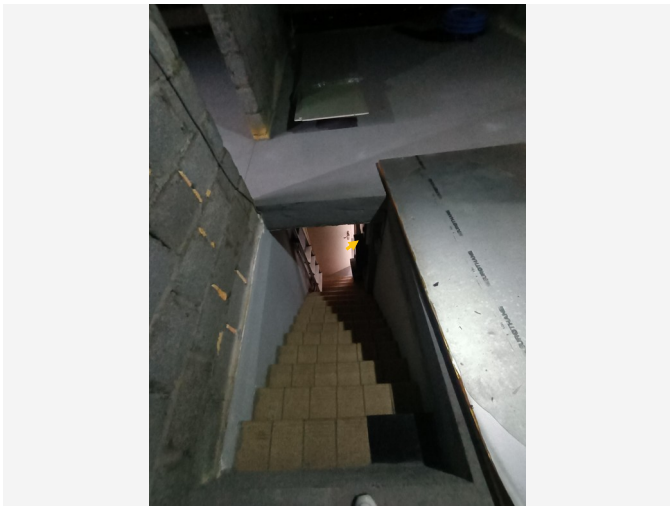
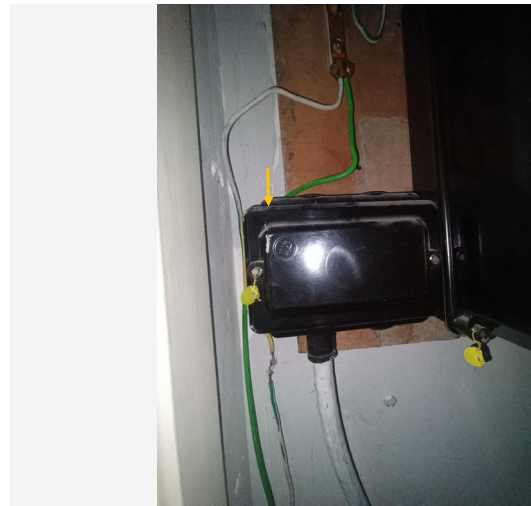
Het asbestmateriaal valt onder de mijlpaal van 2040.

Zorgvuldig beheren

| Eindbeoordeling materiaalrisico | Laag materiaalrisico en/of verlaagde kans op vezelvrijgave |

| Asbestsoort (vezeltype) | Crocidoliet aanwezig |
| Toestand van het materiaal | Onbeschadigd, niet verweerd |

| Beschrijving | Bakeliet toepassing : verdeeldoos. |
| Opmerking | Het is moeilijk te bepalen of de bakeliettoepassingen in de woning ook effectief asbesthoudend zijn (het kan ook gaan om de asbestvrije variant). |

- Zorg voor een veilig beheer. Vermijd het beschadigen van het asbestmateriaal. Controleer de toestand jaarlijks op wijzigingen.
- Voer bijkomende staalname(s) uit.

- Eenvoudige handelingen: mag via doe-het-zelf of door werknemer(s) met opleidingsattest eenvoudige handelingen  
Bepaalde oudere schakelaars, stopcontacten, zekeringen en afdekplaten kunnen hechtgebonden asbest bevatten.  
\*Doe-het-zelf (EH): eenvoudig los te schroeven elementen.  
\*Opgeleid techniker (8u basisopleiding asbest): bij afgesloten of verzegelde elektrische kasten, of wanneer de verbindingen moeilijk bereikbaar zijn.  
-Voorzichtig losschroeven, niet breken, zagen of forceren.

- Bevochtigen indien nodig om stofvorming te vermijden.
- Dubbel verpakken in plastic zak en luchtdicht afsluiten vóór transport.
- Afval afvoeren als hechtgebonden asbestafval naar het gemeentelijk containerpark.
- Informeer vooraf bij het recyclagepark naar de specifieke voorwaarden en acceptatieprocedure.

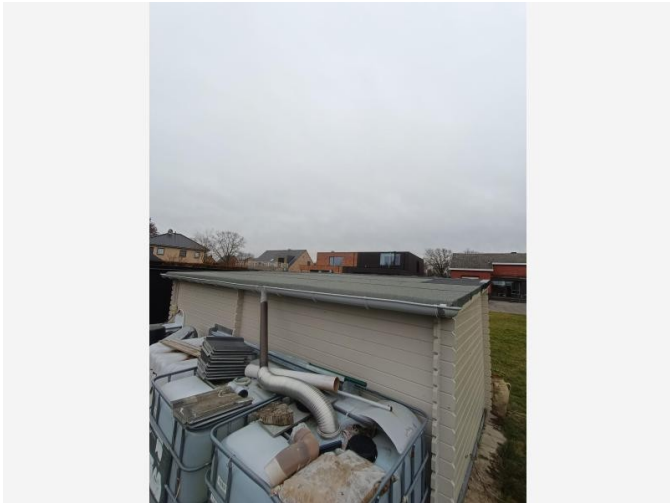
**Reden:** Niet waarneembaar

**Uitleg van de asbestdeskundige:** Het is niet vast te stellen of er al dan niet asbestverdachte onderlagen aanwezig zijn onder de bovenlaag van het tuinhuis

(Ook bij platte daken kan een verdacht onderdak zitten)

Bij werken is het aangeraden om bijkomend onderzoek te doen.

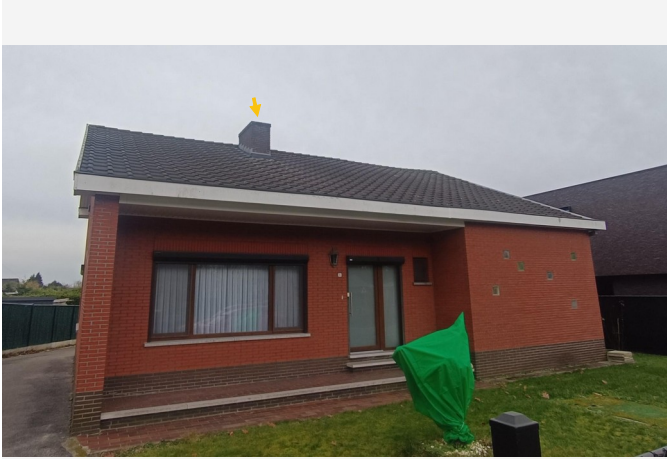
**Reden:** Het te onderzoeken materiaal situeert zich hoger dan 3,50 m te rekenen vanaf een veilige ondergrond

**Uitleg van de asbestdeskundige:** Bij werken (dak of reiniging schouw) kan een stelling geplaatst worden , het is niet duidelijk of er asbestverdachte materialen aanwezig zijn in/rond de schouw.

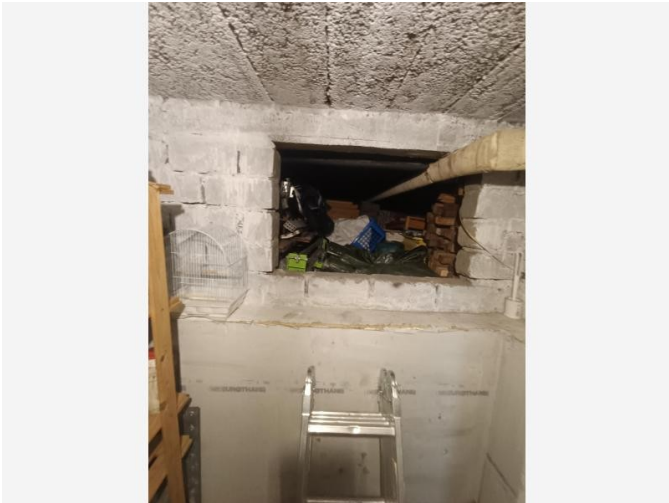
**Reden:** de inspectieruimte is lager dan 1,5 m

**Uitleg van de asbestdeskundige:** In het inspectieprotocol behoort een ruimte lager dan 1,5 m niet tot het onderzoek.

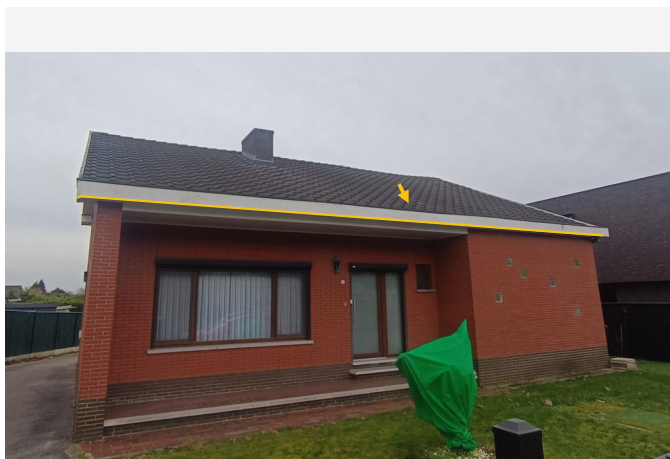
**Reden:** Dakgoot niet zichtbaar

De afwerking van de dakgoten kon niet van dichtbij geïnspecteerd worden (> 3,50m). Het gebruikte materiaal is niet vast te stellen. Er kan bijgevolg niet geconcludeerd worden of deze dakgoot werd afgewerkt met asbestverdachte bitumen.

Bij renovatiewerken of dakwerken kan een stelling geplaatst worden waarbij een extra controle/staalname aangewezen is.

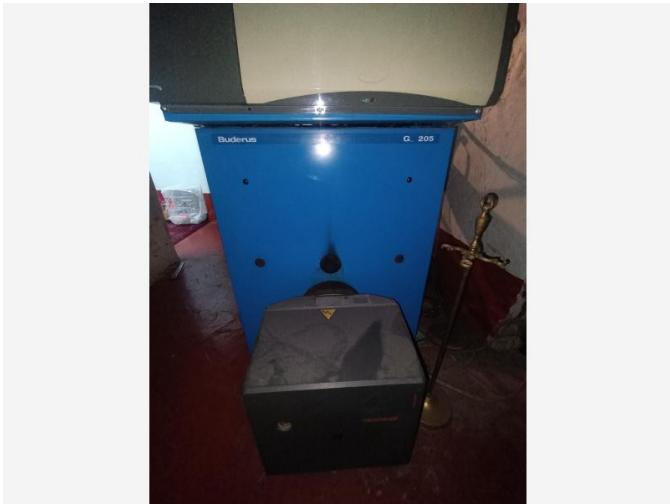
## Fiche 6: Cv-ketel Buderus G-205T & brander Weisshaupt

**Reden:** niet waarneembaar

**Uitleg van de asbestdeskundige:** Er is geen info beschikbaar of er al dan niet asbestverdachte toepassingen gebruikt zijn in dit type Cv-Ketel.

Bouwjaar is 1992.

Laat de ketel controleren door een techniek met opleiding 8u asbest.

Er is geen info gekend, zoals bouwjaar of gebruikt materiaal, laat de ketel controleren door een opgeleid techniek. 8u basis asbest

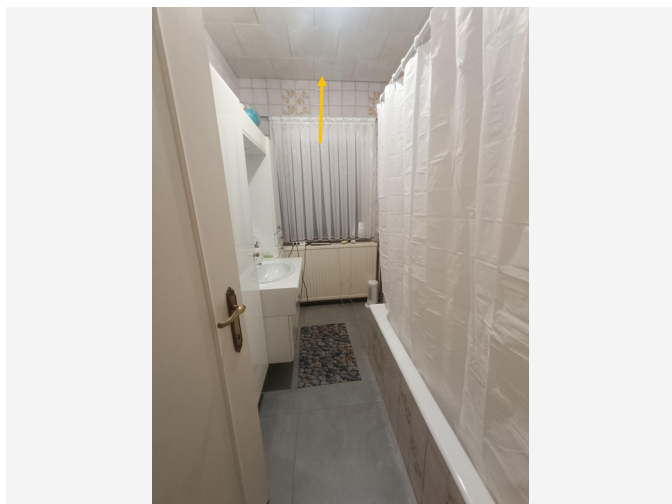
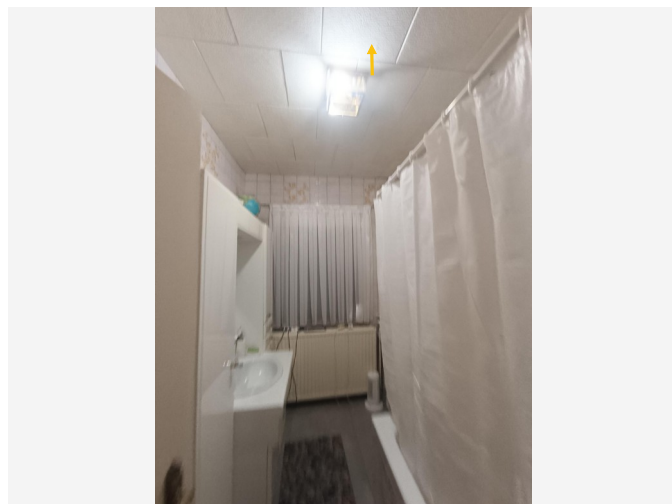
Verscheidene plafonds zijn afgewerkt met valse plafonds in plaatmateriaal.

Het is niet duidelijk of er pleisterwerk of ander verdacht asbestmateriaal aanwezig is achter / op deze valse plafonds, het is aangewezen om bijkomend onderzoek uit te voeren bij werken.

Zonder destructieve handeling is het niet mogelijk om na te gaan of er asbesthoudende materialen aanwezig zijn achter de plafond afwerking.

Als bij sloop of renovatie blijkt dat er achter deze plafonds nog pleisterwerk of asbest verdachte toepassingen aanwezig zijn, moet dit bemonsterd worden.

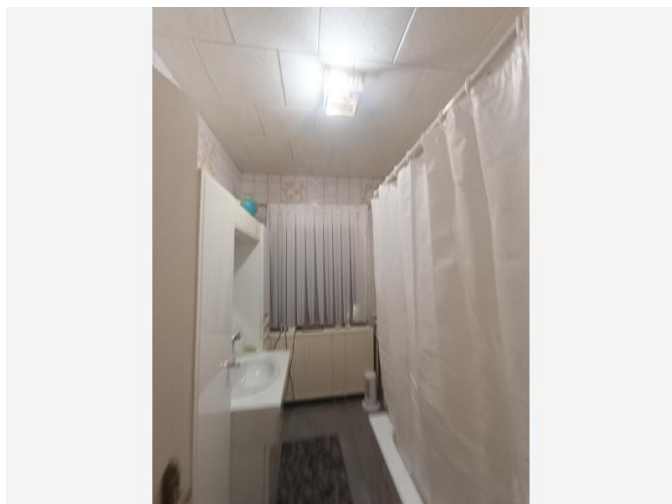
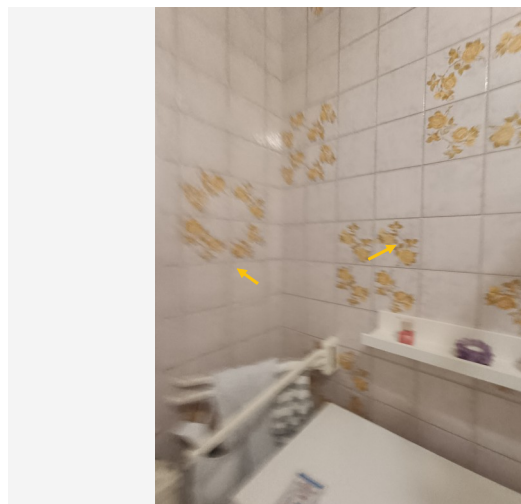
In het inspectieprotocol is een monsternamen van tegellijm verplicht om dit te identificeren als niet-asbesthoudend. Er waren geen facturen ter beschikking die bevestigen dat de tegels na 2001 waren geplaatst. Er waren geen bestaande beschadigingen aan de wandtegels om de lijm voldoende te kunnen inspecteren. Om dit af te toetsen is het aangewezen om bij eventuele renovatiewerken aan de tegels verder onderzoek/staalname te laten uitvoeren ter controle.

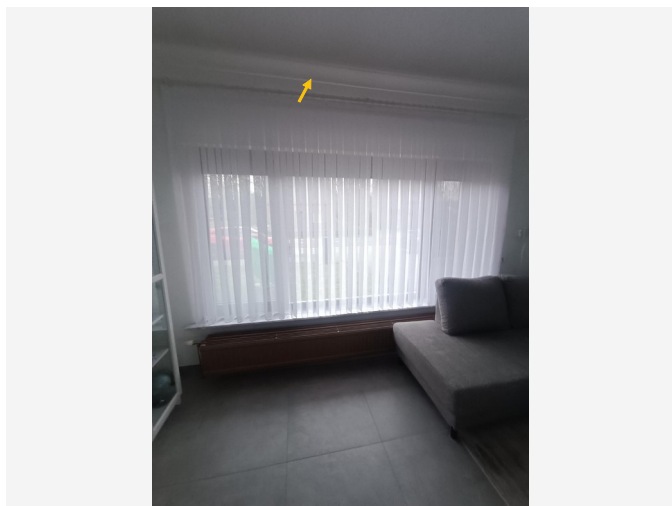
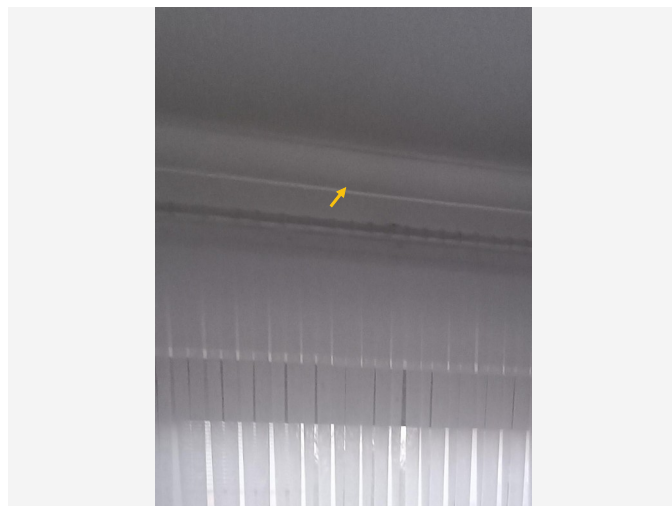
De sierlijsten werden gecontroleerd, deze bestaan niet uit pleisterwerk en zijn dus niet-asbestverdacht.

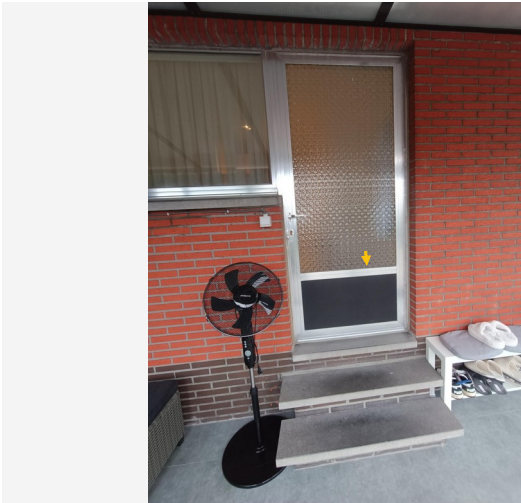
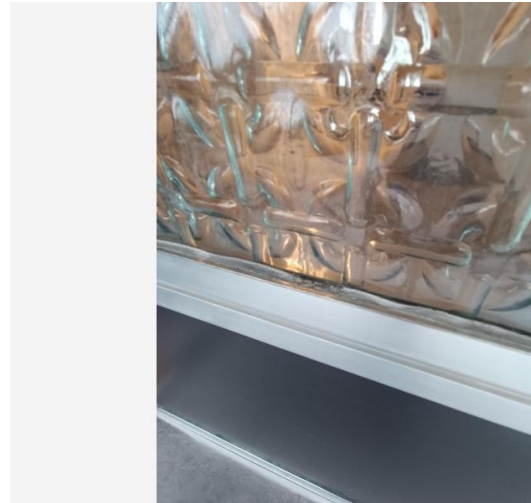
Geen asbest

| # | Type | Referentie | Resultaat |
|---|---|---|---|
| 11.1 | Puntmonster | 7 | Geen asbest |

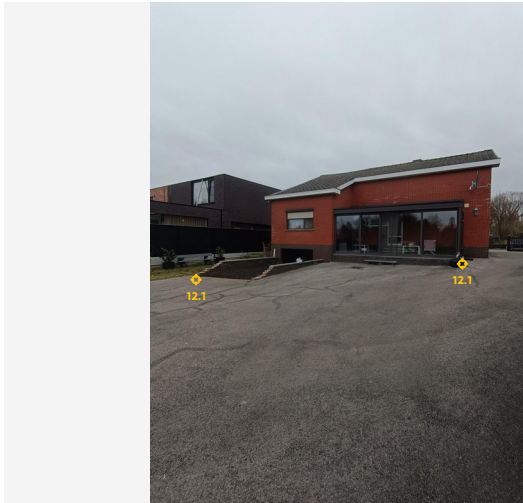
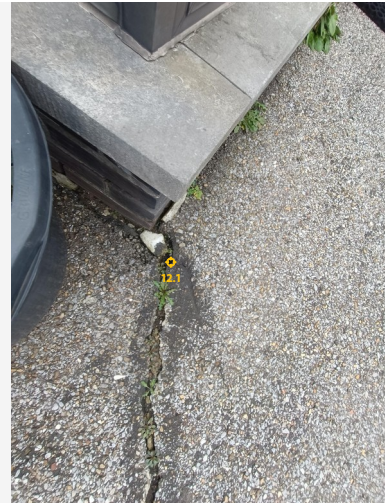
## Fiche 12: Asfaltering oprit & ingezonken garage

Geen asbest

| # | Type | Referentie | Resultaat |
|---|---|---|---|
| 12.1 | Mengmonster | 6 | Geen asbest |
