# Asbestinventarisatattest

Pleinlaan 26, 1970 Wezembeek-Oppem

Attestnummer : 20251203-000406.000

Uitgegeven op : 03.12.2025

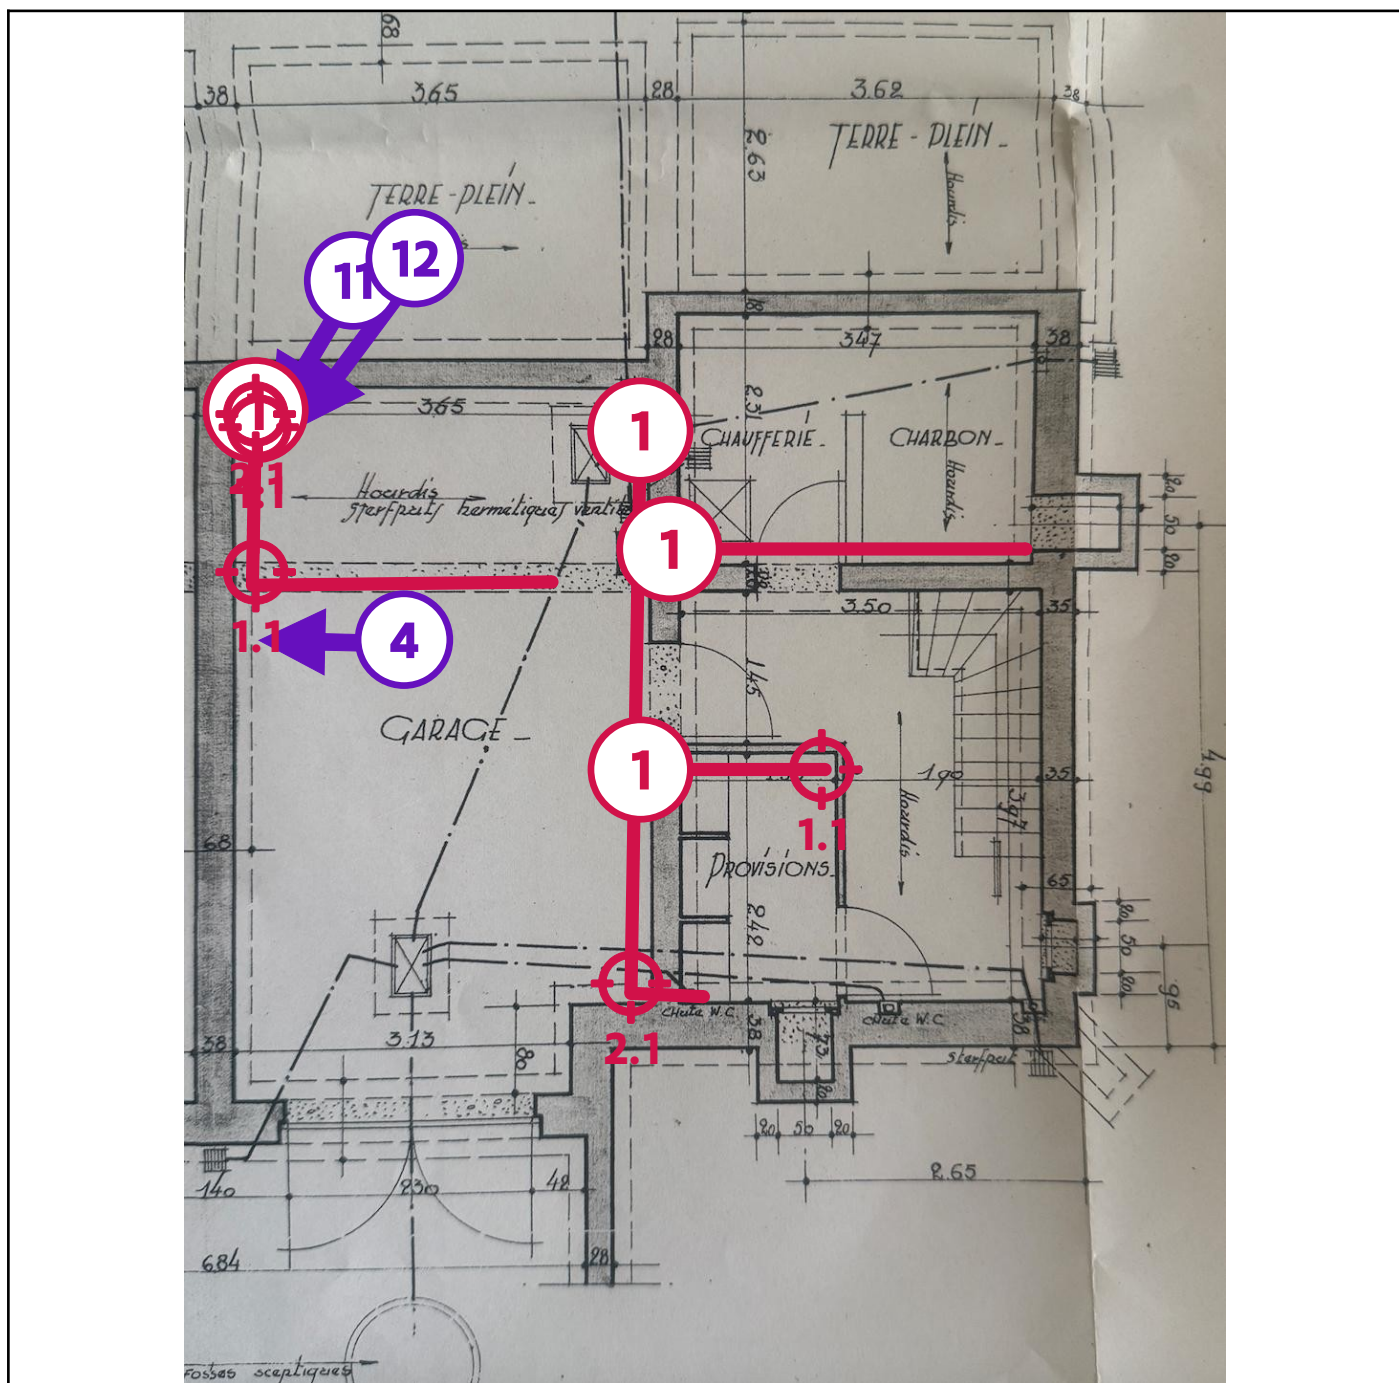
## Plan 1.1: Kelder

| Beschrijving | Type | Actie |
|---|---|---|
| 1. Leidingisolatie rechte stukken | Asbestmateriaal | Dringend verwijderen |

| 2. Leidingisolatie bochten | Asbestmateriaal | Dringend verwijderen |

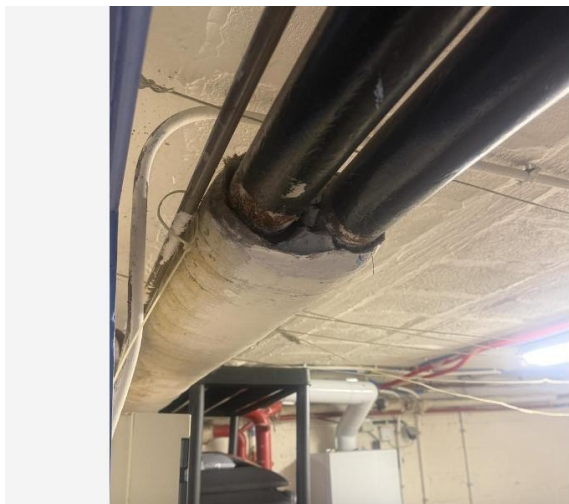
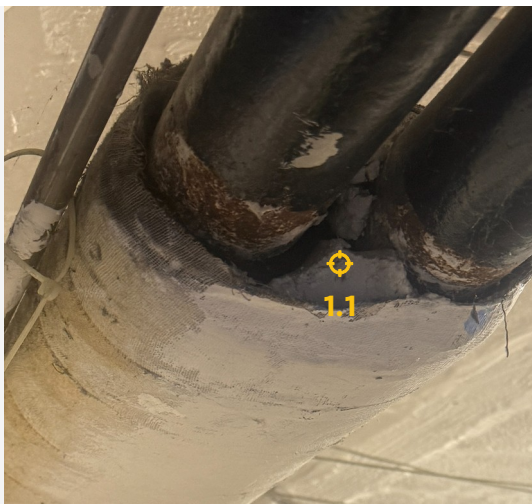
| Fiche 1: Leidingisolatie rechte stukken..... | 18 |

| Eindbeoordeling materiaalarisico | Hoog materiaalarisico en/of hoge kans op vezelvrijgave |

| Gebondenheid | Categorie 2: niet-hechtgebonden met matrix |
| Asbestsoort (vezeltype) | Amfibool aanwezig, uitgezonderd crocidoliet |
| Asbestconcentratie | Hoog ( $\geq 50\%$ ) |
| Afschermingsgraad van het gehele materiaal | Geheel of deels (ook) vrij aan de binnenlucht |
| Toestand van het materiaal | Matig beschadigd, matig verweerd |

| # | Type | Referentie | Resultaat |
|---|---|---|---|
| 1.1 | Mengmonster | M05 | Amosiet, Chrysotiel |

| Beschrijving | Leidingisolatie rechte stukken |
| Asbestmateriaal | In-situ afwerkingslagen - Thermische isolatie |

Het asbestmateriaal valt onder de mijlpaal van 2034.

**Dringend verwijderen**

- Zorg voor een veilig beheer. Vermijd het beschadigen van het asbestmateriaal. Controleer de toestand jaarlijks op wijzigingen.
- Verwijder dit asbestmateriaal zo snel mogelijk. Volg de toestand goed op.

- Hermetische zone (erkend asbestverwijderaar)  
losgebonden asbest kan enkel verwijderd worden door een erkend asbestverwijderaar in hermetische zone.

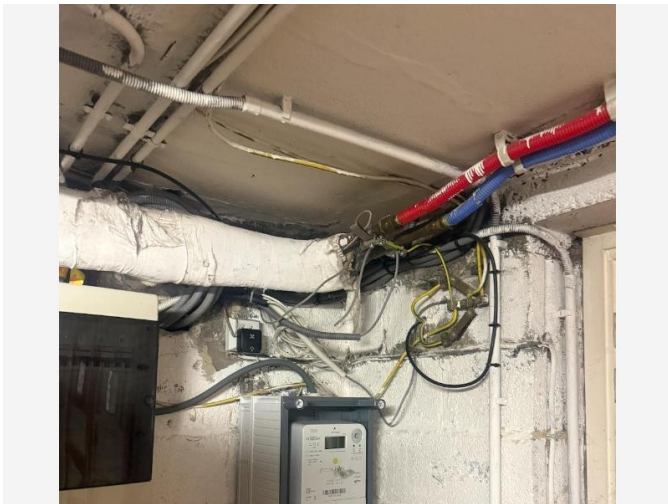
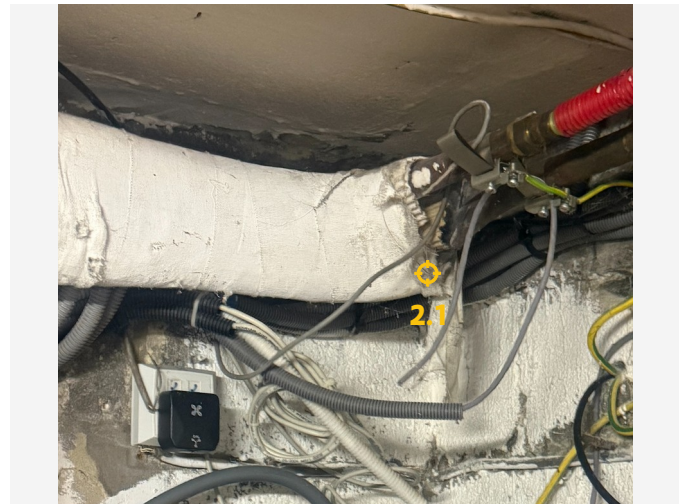
| Fiche 2: Leidingisolatie bochten..... | 21 |

| Eindbeoordeling materiaalarisico | Hoog materiaalarisico en/of hoge kans op vezelvrijgave |

| Gebondenheid | Categorie 2: niet-hechtgebonden met matrix |
| Asbestsoort (vezeltype) | Amfibool aanwezig, uitgezonderd crocidoliet |
| Asbestconcentratie | Hoog ( $\geq 50\%$ ) |
| Afschermingsgraad van het gehele materiaal | Geheel of deels (ook) vrij aan de binnenlucht |
| Toestand van het materiaal | Matig beschadigd, matig verweerd |

| # | Type | Referentie | Resultaat |
|---|---|---|---|
| 2.1 | Mengmonster | M06 | Amosiet, Chrysotiel |

| Beschrijving | Leidingisolatie bochten |
| Asbestmateriaal | In-situ afwerkingslagen - Thermische isolatie |

Het asbestmateriaal valt onder de mijlpaal van 2034.

**Dringend verwijderen**

- Zorg voor een veilig beheer. Vermijd het beschadigen van het asbestmateriaal. Controleer de toestand jaarlijks op wijzigingen.
- Verwijder dit asbestmateriaal zo snel mogelijk. Volg de toestand goed op.

- Hermetische zone (erkend asbestverwijderaar)  
losgebonden asbest kan enkel verwijderd worden door een erkend asbestverwijderaar in hermetische zone.

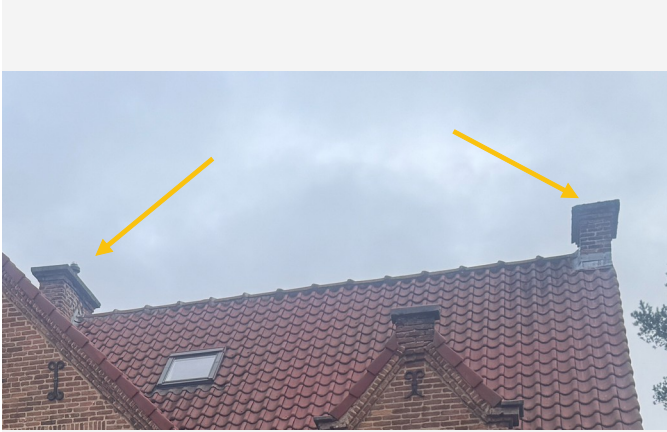
| Fiche 3: schoorstenen (2)..... | 25 |

**Reden:** Het te onderzoeken materiaal situeert zich hoger dan 3,50 m te rekenen vanaf een veilige ondergrond

**Uitleg van de asbestdeskundige:** hoogte hoger dan 3,50m.

visueel niet-asbestverdacht.

er zouden asbestverdachte toepassingen aanwezig kunnen zijn in de schoorstenen zelf.

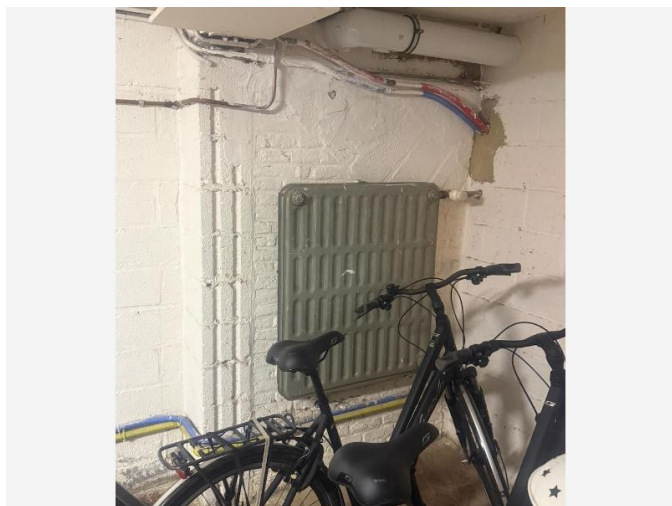
| Fiche 4: radiator..... | 27 |

Mogelijks bevat de radiator asbestverdachte pakking/dichting.

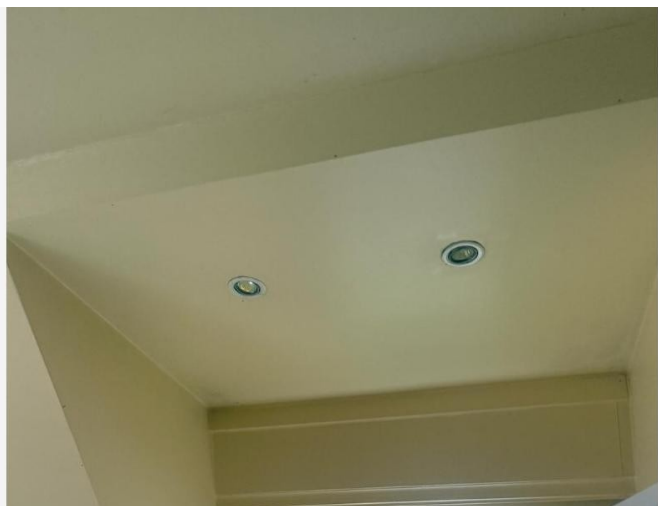
| Fiche 5: vals plafond..... | 28 |

Achter het vals plafond zouden mogelijks asbestverdachte toepassingen aanwezig kunnen zijn.

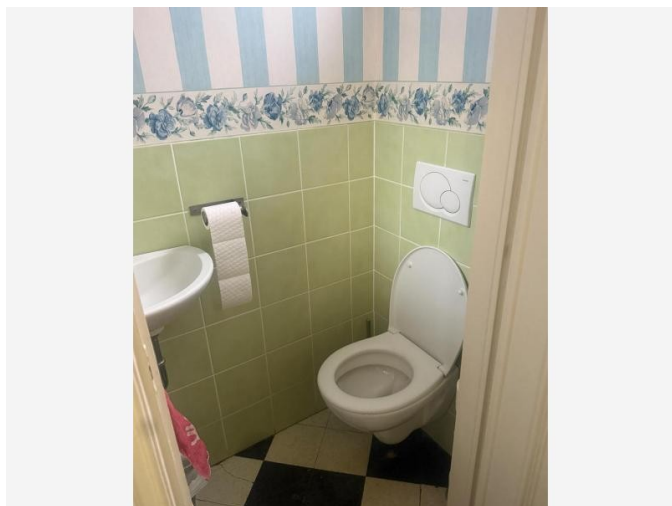
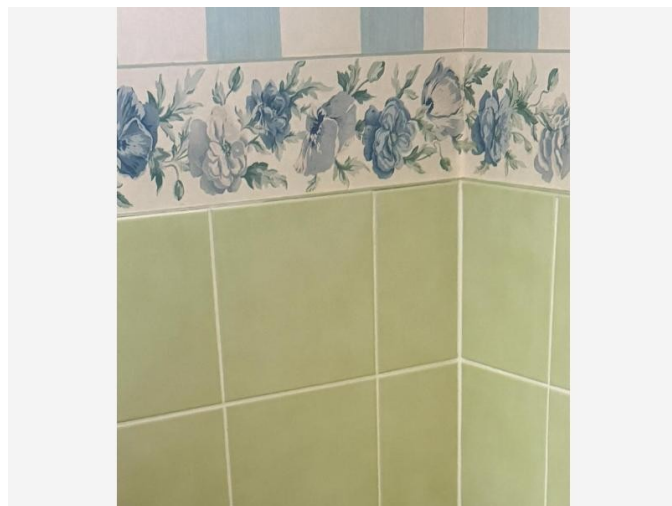
| Fiche 6: tegellijm..... | 29 |

Achter de tegels zou mogelijks asbestverdacht tegellijm aanwezig kunnen zijn.

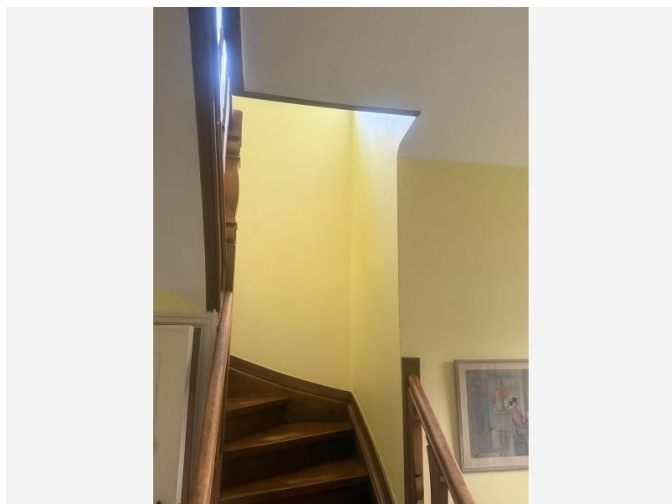
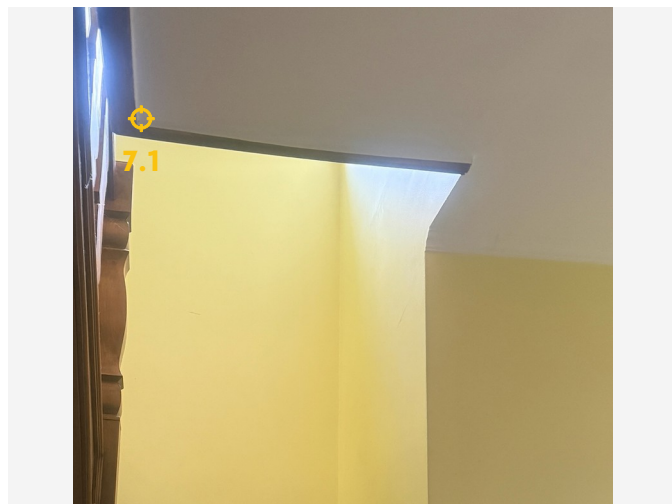
## Fiche 7: pleister plafond

Geen asbest

| # | Type | Referentie | Resultaat |
|---|---|---|---|
| 7.1 | Mengmonster | M02 | Geen asbest |

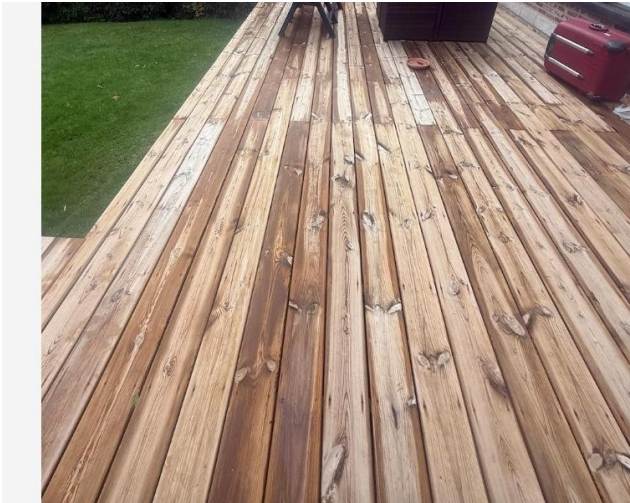
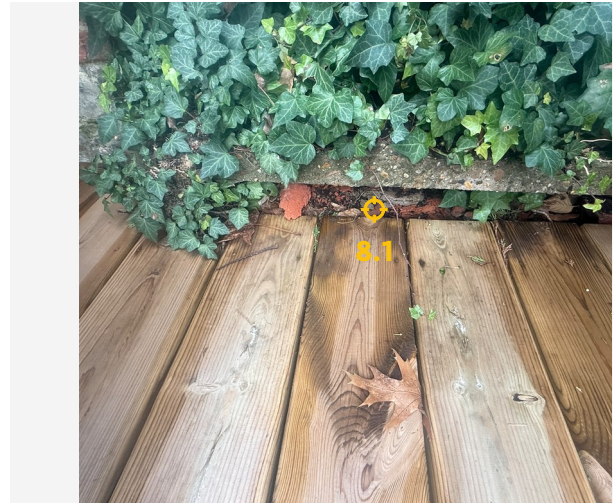
## Fiche 8: Roofing terras

Geen asbest

| # | Type | Referentie | Resultaat |
|---|---|---|---|
| 8.1 | Puntmonster | M03 | Geen asbest |

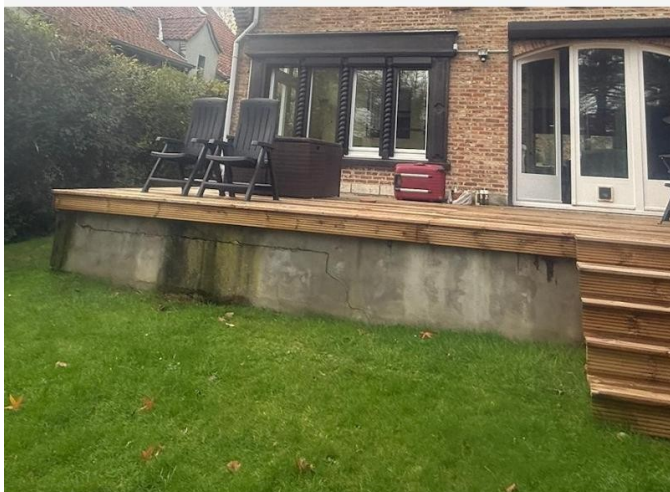
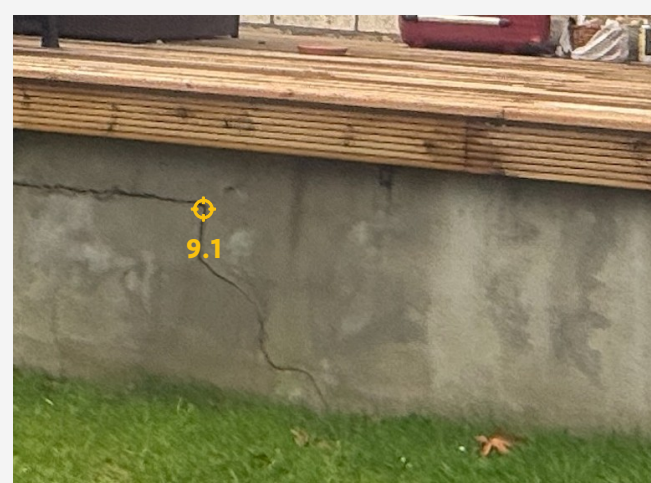
## Fiche 9: Smeerlaag terras

Geen asbest

| # | Type | Referentie | Resultaat |
|---|---|---|---|
| 9.1 | Mengmonster | M04 | Geen asbest |

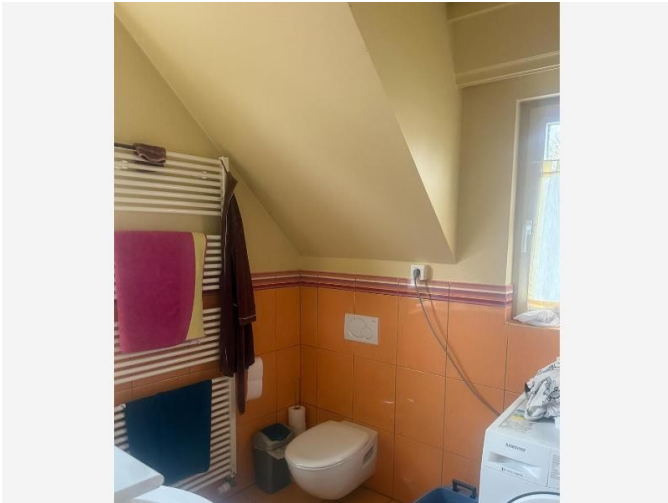
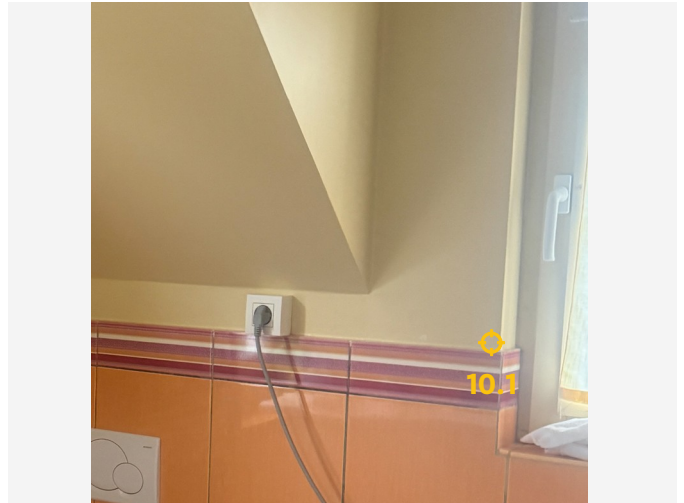
## Fiche 10: pleister muren

Geen asbest

| # | Type | Referentie | Resultaat |
|---|---|---|---|
| 10.1 | Mengmonster | M01 | Geen asbest |
