# Asbestinventarisatetest

Kappellestraat 60, 9160 Lokeren

Attestnummer : 20251104-000031.000

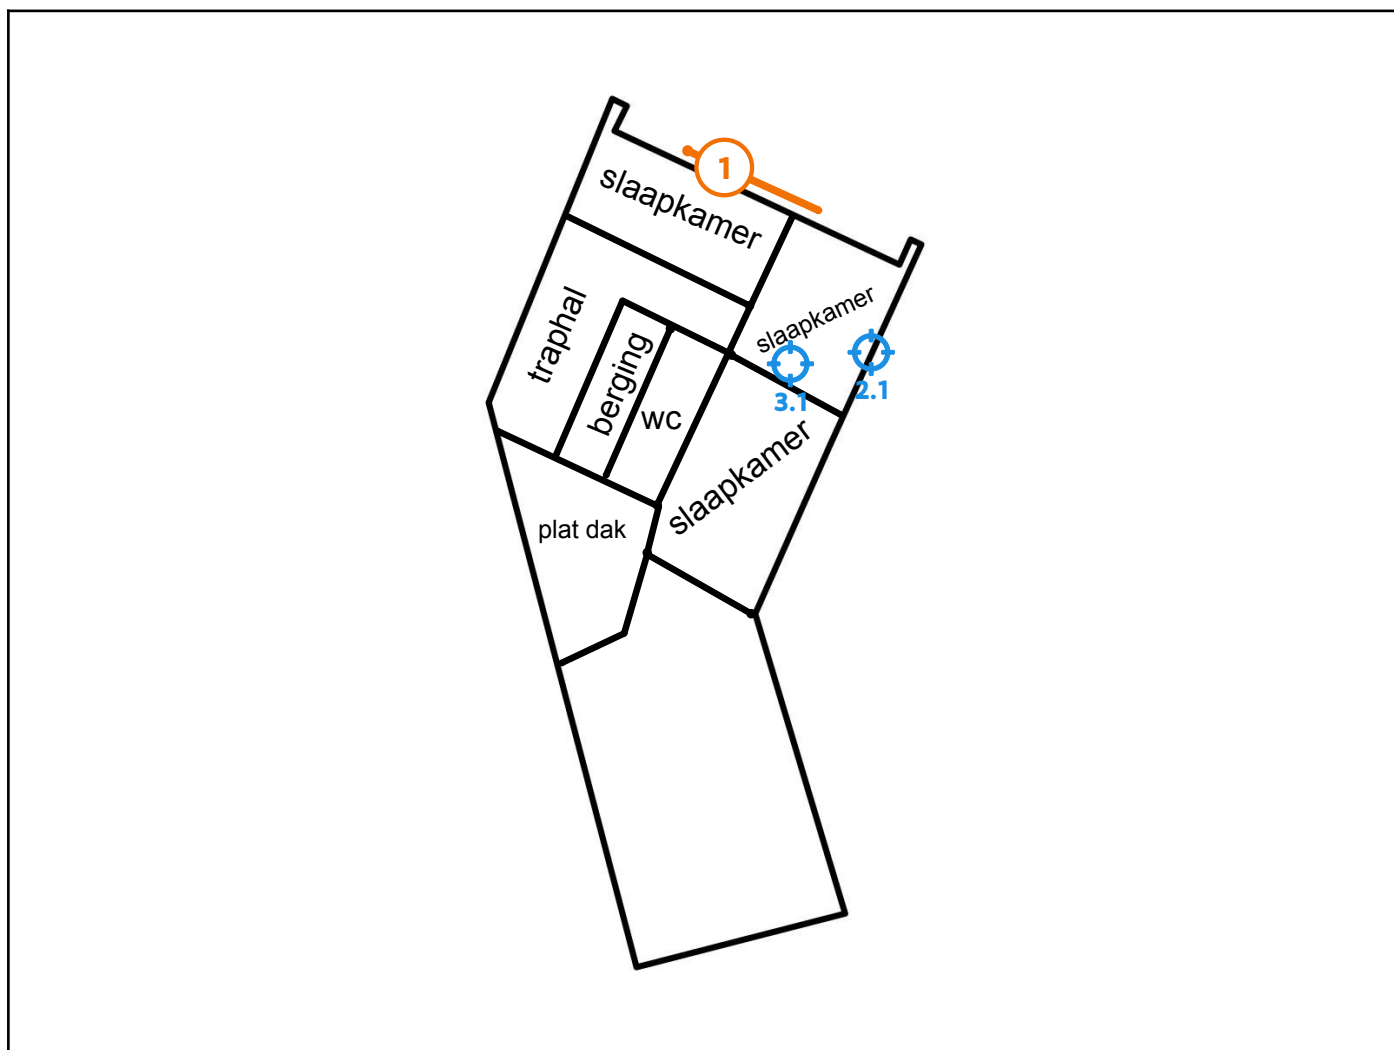
## Plan 1.3: Tweede verdieping

| Beschrijving | Type | Actie |
|---|---|---|
| 1. Leien | Asbestmateriaal | <a href="#">Verwijderen</a> |

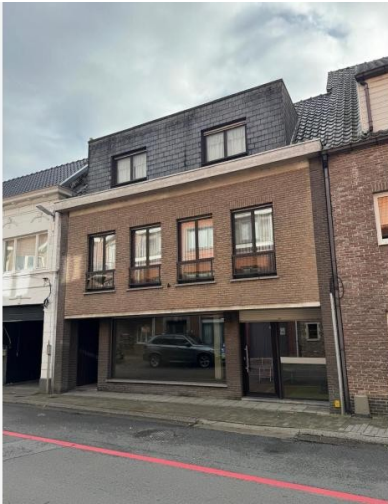
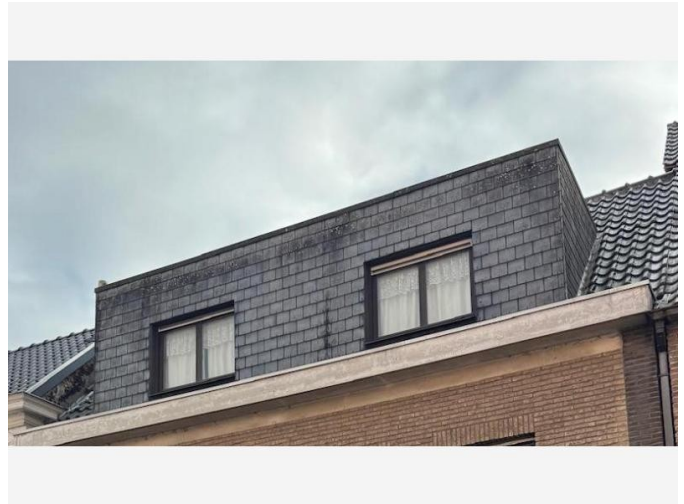
Asbesthoudende leien zijn dunne dakbedekkingsplaten die eruitzien als klassieke natuurleien, maar in plaats daarvan gemaakt zijn uit vezelcement waarin asbest verwerkt is. Zolang de leien in goede staat zijn, komen er nauwelijks vezels vrij. Bij verwerking, breuk, zagen of verwijderen kunnen asbestvezels loskomen en ingeademd worden. Dit kan leiden tot ernstige ziekten.

| Eindbeoordeling materiaalisico | Laag materiaalisico en/of verlaagde kans op vezelvrijgave |

| Asbestsoort (vezeltype) | Crocidoliet aanwezig |
| Toestand van het materiaal | Licht beschadigd, licht verweerd. Intact calciumsilicaatmateriaal of categorie III 'gebondenheid' |

| Asbestmateriaal | Dak- en gevelbekleding - Lei, shingle |
| Hoeveelheid (oppervlakte - aantal) | • 21,00 m <sup>2</sup> - 1 stuk |

Het asbestmateriaal valt onder de mijlpaal van 2034.

- Zorg voor een veilig beheer. Vermijd het beschadigen van het asbestmateriaal. Controleer de toestand jaarlijks op wijzigingen.

- Eenvoudige handelingen: mag via doe-het-zelf of door werknemer(s) met opleidingsattest eenvoudige handelingen  
Tijdens het verwijderen is het belangrijk dat de leien niet beschadigd worden zodat er geen vezeltjes vrijkomen. Het is altijd aangeraden om dit te doen onder toezicht van een opgeleide werknemer.

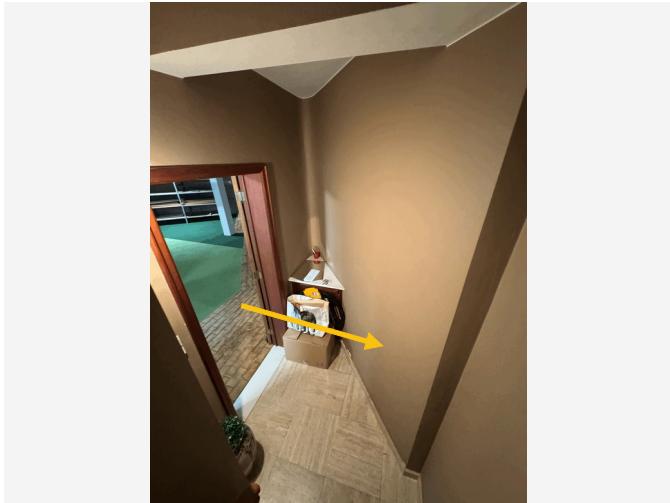
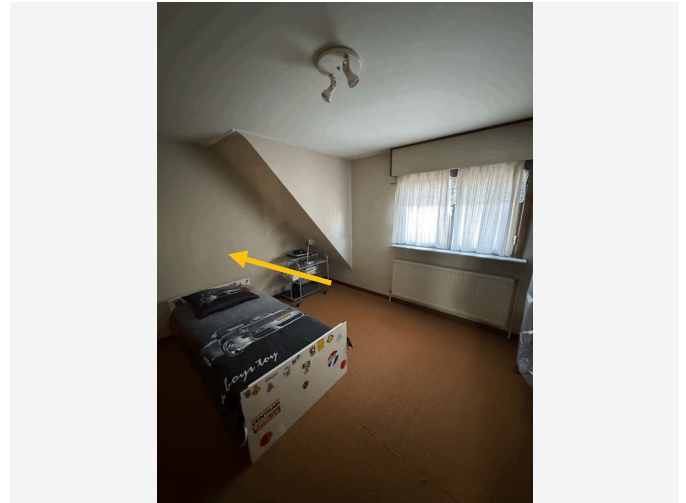
## Fiche 2: Pleisterwerk wand

Geen asbest

| # | Type | Referentie | Resultaat |
|---|---|---|---|
| 2.1 | Mengmonster | UCR-P401-M001 | Geen asbest |

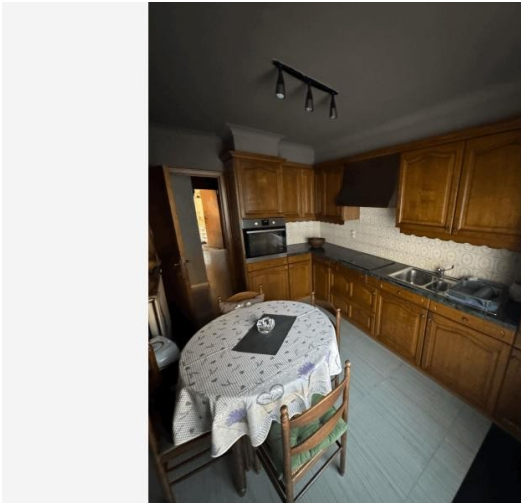
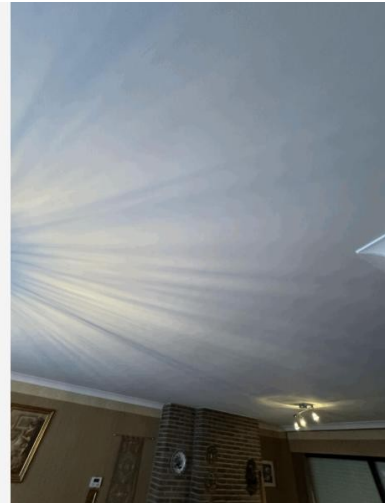
## Fiche 3: Pleisterwerk plafond

Geen asbest

| # | Type | Referentie | Resultaat |
|---|---|---|---|
| 3.1 | Mengmonster | UCR-P401-M002 | Geen asbest |
