# Asbestinventarisatattest

Morckhovenlei 2/403, 2140 Antwerpen

Attestnummer : 20250925-000121.000

Uitgegeven op : 25.09.2025

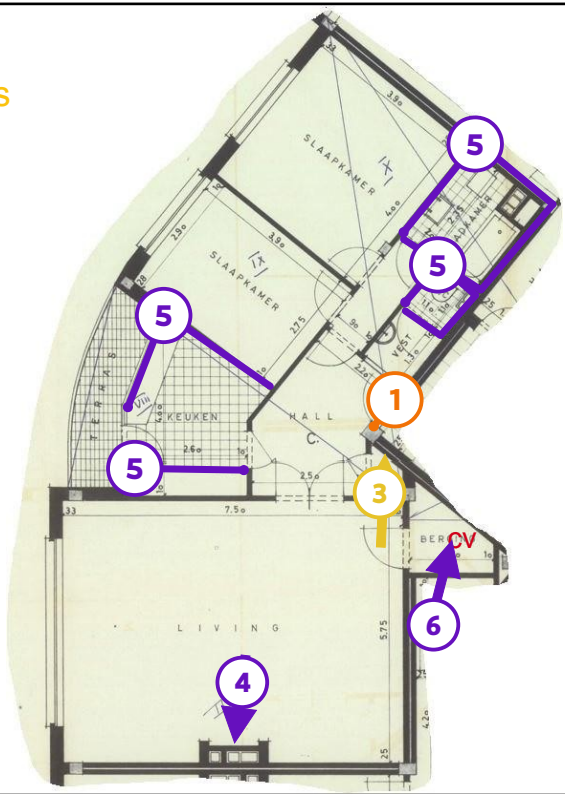
# Plan 1.3: Plan Morckhoven

Alle schakelaars in het app zijn bakeliet schakelaars

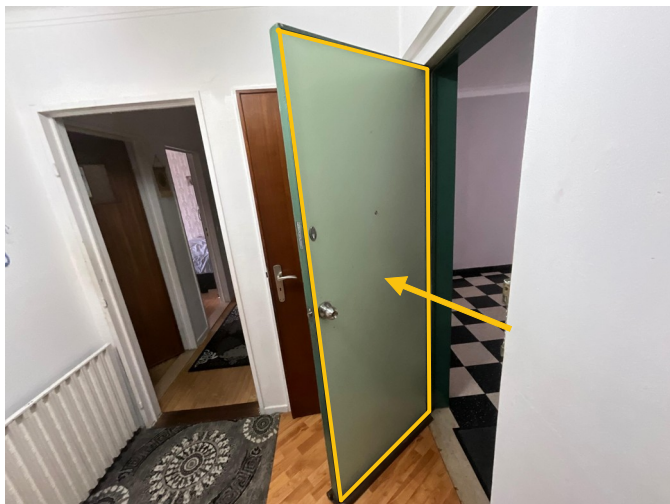
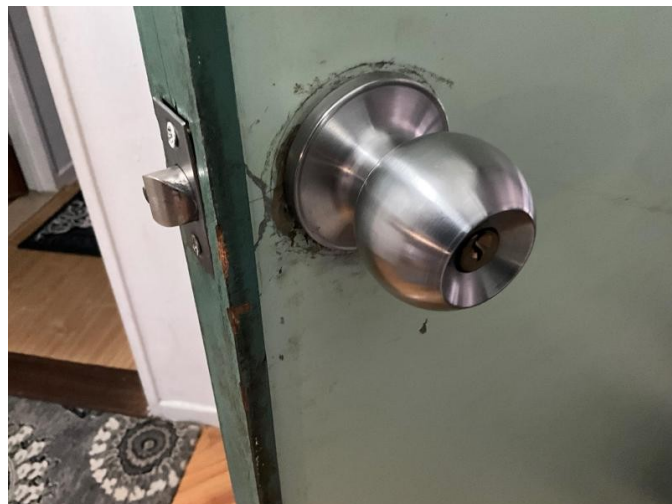
| Fiche 1: Glasalpaneel voordeur (visueel vastgesteld)..... | 13 |

Het asbestmateriaal valt onder de mijlpaal van 2040.

| Eindbeoordeling materiaalrisico | Verhoogd materiaalrisico en/of verhoogde kans op vezelvrijgave |

| Asbestsoort (vezeltype) | Crocidoliet aanwezig |
| Toestand van het materiaal | Licht beschadigd, licht verweerd. Intact calciumsilicaatmateriaal of categorie III 'gebondenheid' |

| Asbestmateriaal | Plaat, paneel, tablet - Geëmailleerd, type Glasal |
| Opmerking | <p>De plaat is visueel/ auditief als asbestverdacht beschouwd. Er werd geen staalname uitgevoerd wegens kans op breukvlakken.</p> <p>De vermelde oppervlaktes, diktes, gewichten en volumes betreffen een beredeneerde schatting. Er worden geen rechten verleend aan deze oppervlaktes/diktes/volumes.</p> |

Verwijderen

- Zorg voor een veilig beheer. Vermijd het beschadigen van het asbestmateriaal. Controleer de toestand jaarlijks op wijzigingen.
- Voer bijkomende staalname(s) uit.

Standaard dragen van de nodige wegwerp beschermingsmiddelen FFP 3 masker , handschoenen en tyvec CAT III type 5-6 , afwasbaar schoeisel Fixeer de platen , maak de platen voorzichtig los zonder te breken , verpak dubbel met plastic folie , luchtdicht verpakken en afvoeren naar een plaatselijk containerpark als hechtgebonden afval. Voor hechtgebonden toepassingen: Bij verwijdering door doe-het-zelf moet men dit afval dubbel en luchtdicht verpakt aandienen bij het gemeentelijk recyclagepark. Men raadpleegt best op voorhand de voorwaarden van het recyclagepark.

EH opgeleid personeel 8 u basis . Bij vervangen van de ramen kunnen de panelen mee verwijderd worden door de plaatsers van nieuw raamwerk. Alle werknemer(s) moeten wel beschikken over een opleidingsattest eenvoudige handelingen 8u. Raam/deur kader stofvrij maken dmv hepa stofzuiger met absoluutfilter Zie ook link Zie <https://ovam.vlaanderen.be/wie-mag-wat-verwijderen>  
<https://ovam.vlaanderen.be/voorzorgsmaatregelen-bij-asbestverwijdering>  
<https://ovam.vlaanderen.be/asbestafval-afvoeren> Zie ook wetgevend kader (website van de OVAM en CODEX boek VI titel 3). <http://werk.belgie.be/sites/default/files/content/documents/Welzijn%20op%20het%20werk/Regelgeving/Codex%20boek%20VI%20titel%203%20Asbest.pdf> methodiek verwijderingsmethodes worden achteraan in het attest verder toegelicht.

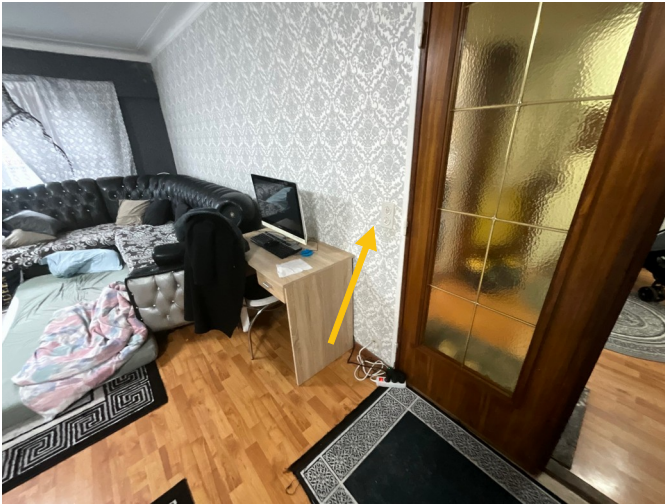
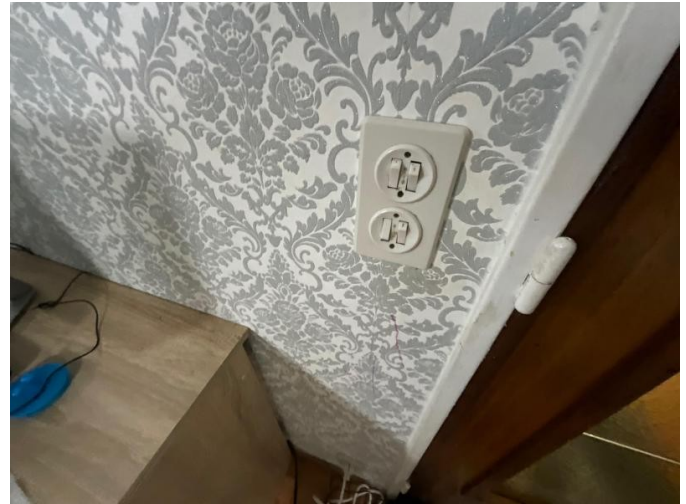
| Fiche 2: Bakeliet schakelaars..... | 16 |

Het asbestmateriaal valt onder de mijlpaal van 2040.

| Eindbeoordeling materiaalarisico | Laag materiaalarisico en/of verlaagde kans op vezelvrijgave |

| Asbestsoort (vezeltype) | Crocidoliet aanwezig |
| Toestand van het materiaal | Onbeschadigd, niet verweerd |

| Opmerking | <p>Het is moeilijk te bepalen of de bakeliettoepassingen in de woning ook effectief asbesthoudend zijn (het kan ook gaan om de asbestvrije variant). Het aantal stuk betreft een schatting.</p> <p>Er werd geen monster genomen owv beschadiging aan een elektrisch gerelateerde toepassing, extra controle bij verwijdering van het verdacht materiaal.</p> |

Zorgvuldig beheren

- Zorg voor een veilig beheer. Vermijd het beschadigen van het asbestmateriaal. Controleer de toestand jaarlijks op wijzigingen.
- Voer bijkomende staalname(s) uit.

- Eenvoudige handelingen: mag via doe-het-zelf of door werknemer(s) met opleidingsattest eenvoudige handelingen  
Schakelaars, stopcontacten en andere gelijkaardige toepassingen kunnen eenvoudig losgeschroefd worden --> EH doe-het-zelf. Afgesloten of verzegelde kast --> EH opgeleid techniek personeel 8u basisopleiding asbest. Voor elektrische infrastructuur en uitrusting dient u vooraleer men deze toepassing gaat bevochtigen de elektriciteit af te sluiten (zoniet elektrocutie-/brandgevaar). standaard dragen van de nodige wegwerp beschermingsmiddelen FFP 3 masker , handschoenen en tyvec CAT III type 5-6 , afspoelbaar schoeisel Losschroeven en dubbel verpakken in plastic , sluit luchtdicht af en breng dit als hechtgebonden afval naar een plaatselijk containerpark. Voor hechtgebonden toepassingen: Bij verwijdering door doe-het-zelf moet men dit afval dubbel en luchtdicht verpakt afdienen bij het gemeentelijk recyclagepark. Men raadpleegt best op voorhand de voorwaarden van het recyclagepark.

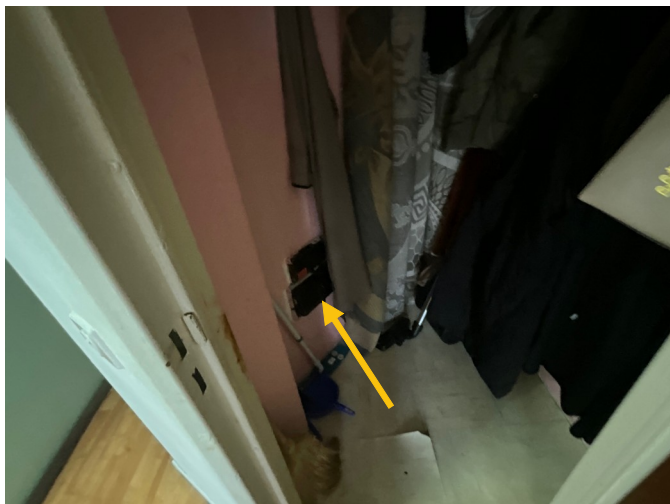
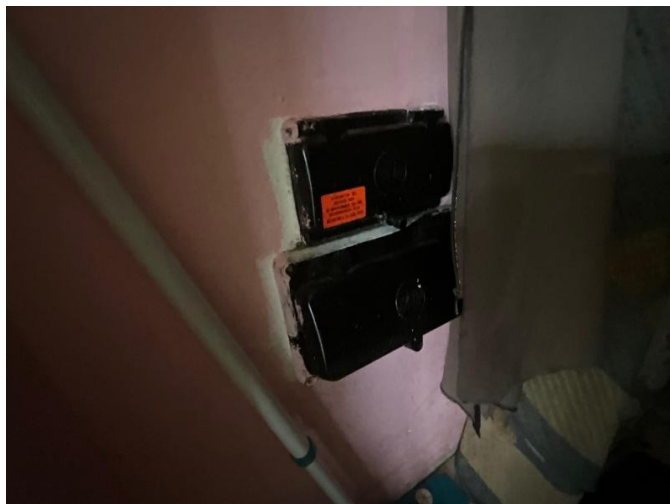
| Fiche 3: Bakeliet elektriciteitsbakje..... | 20 |

Het asbestmateriaal valt onder de mijlpaal van 2040.

| Eindbeoordeling materiaalarisico | Laag materiaalarisico en/of verlaagde kans op vezelvrijgave |

| Asbestsoort (vezeltype) | Crocidoliet aanwezig |
| Toestand van het materiaal | Onbeschadigd, niet verweerd |

| Opmerking | Het is moeilijk te bepalen of de bakeliettoepassingen in de woning ook effectief asbesthoudend zijn (het kan ook gaan om de asbestvrije variant).-Er werd geen monster genomen oww beschadiging aan een elektrisch gerelateerde toepassing, extra controle bij verwijdering van het verdacht materiaal. Vermoedelijk zal de toepassing verwijderd worden bij aanpassing van het elektriciteitsnetwerk. |

Zorgvuldig beheren

- Zorg voor een veilig beheer. Vermijd het beschadigen van het asbestmateriaal. Controleer de toestand jaarlijks op wijzigingen.

De toepassing dient verwijderd te worden door de netbeheerder, vermoedelijk word dit uitgevoerd wanneer de oude meterkast vervangen word door een digitale meter. Zie ook link Zie <https://ovam.vlaanderen.be/wie-mag-wat-verwijderen> <https://ovam.vlaanderen.be/voorzorgsmaatregelen-bij-asbestverwijdering> <https://ovam.vlaanderen.be/asbestafval-afvoeren> Zie ook wetgevend kader (website van de OVAM en CODEX boek VI titel 3). <http://werk.belgie.be/sites/default/files/content/documents/Welzijn%20op%20het%20werk/Regelgeving/Codex%20boek%20VI%20titel%203%20Asbest.pdf> methodiek verwijderingsmethodes worden achteraan in het attest verder toegelicht Mag en wil uzelf verwijderen: Zorg er dan voor dat: -u zich vooraf goed informeert op [www.asbestinfo.be](http://www.asbestinfo.be) -u zich beschermt met een FFP3 mondmasker, wegwerphandschoenen, wegwerpoveral Cat III type 5-6, afspoelbaar schoeisel -er geen minderjarigen of derden aanwezig zijn -u

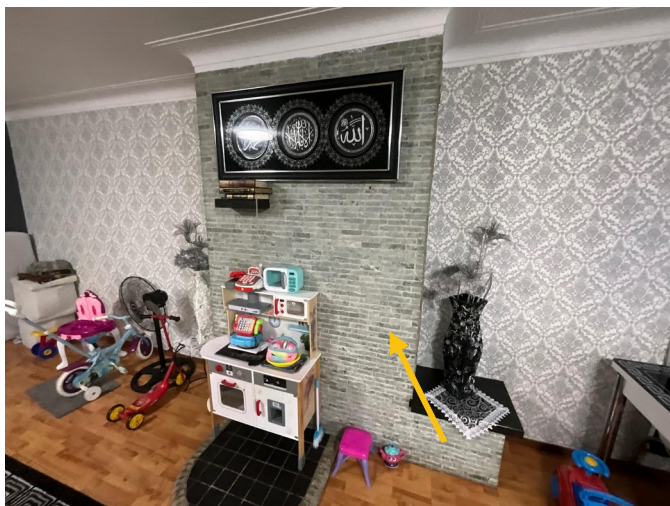
| Fiche 4: Schouwplaten..... | 24 |

Mogelijks zijn de schouwplaten asbesthoudend. Dit is te zien aan de achterkant van deze platen Laat controleren bij eventuele werken.

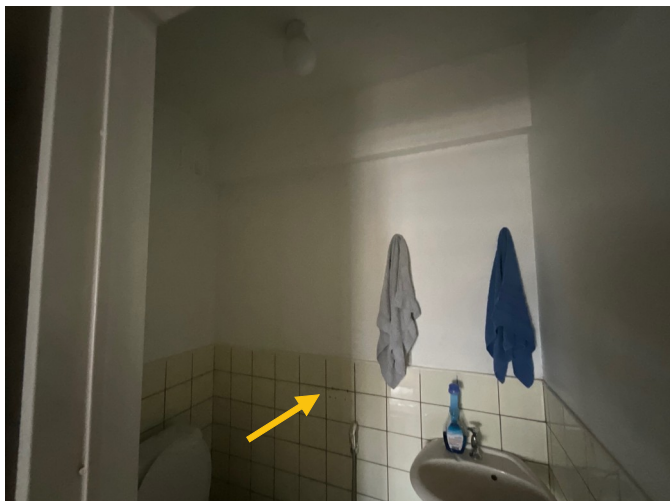
## Fiche 5: Tegellijm badkamer, keuken en WC niet zichtbaar

In het inspectieprotocol is een monstername van tegellijm verplicht om dit te identificeren als niet-asbesthoudend. Er waren geen facturen ter beschikking die bevestigen dat de tegels na 2001 waren geplaatst. Er waren geen bestaande beschadigingen aan de wandtegels om de lijm voldoende te kunnen inspecteren. Om dit af te toetsen is het aangewezen om bij eventuele renovatiewerken aan de tegels verder onderzoek/staalname te laten uitvoeren ter controle.

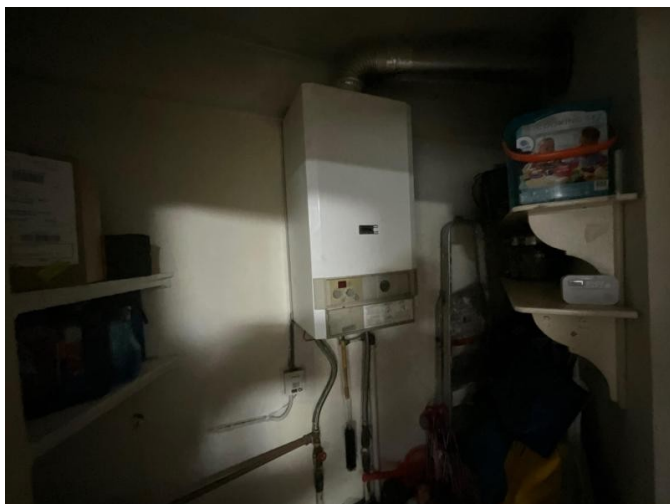
| Fiche 6: CV Ketel (1994)..... | 26 |

Laat de ketel controleren door een erkend technieker. Mogelijk asbestverdachte materialen aanwezig in de ketel.

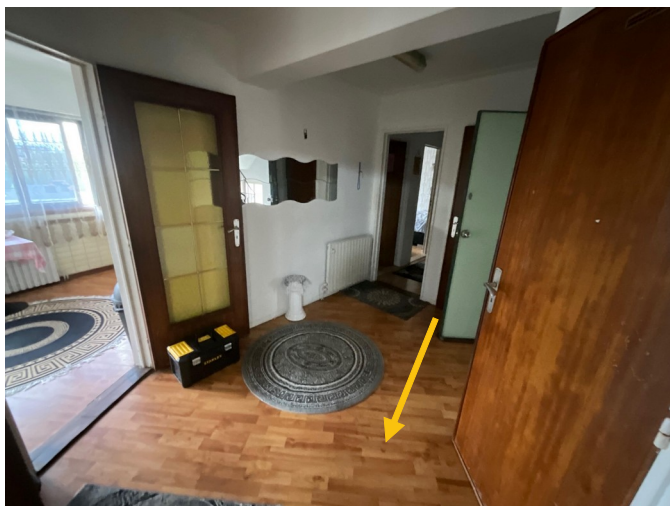
| Fiche 8: Laminaatvloer..... | 28 |

De laminaatvloer is niet asbestverdacht. Het is niet duidelijk of er verdachte materialen onder deze vloer zitten. Laat dit bij eventuele werken controleren.

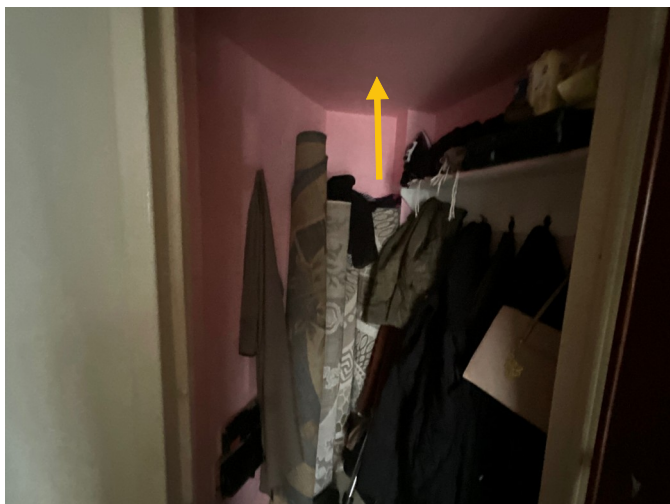
| Fiche 9: Vals plafond berging..... | 29 |

Dit plafond is afgewerkt met vals plafond in plaatmateriaal. Het is niet duidelijk of er pleisterwerk of ander verdacht asbestmateriaal aanwezig is achter deze valse plafond, het is aangewezen om bijkomend onderzoek uit te voeren bij werken. Het plafond bestaat uit gipsplaten. Zonder destructieve handeling is het niet mogelijk om na te gaan of er asbesthoudende materialen aanwezig zijn achter de plafondaafwerking. Als bij sloop of renovatie blijkt dat er boven dit plafond nog pleisterwerk aanwezig is, moet dit bemonsterd worden.

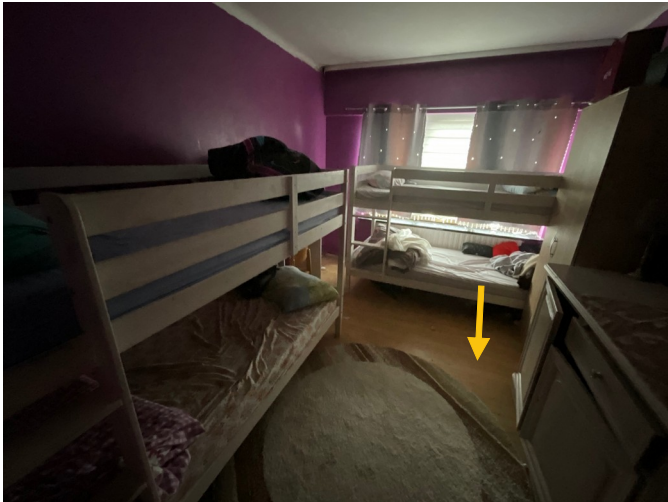
## Fiche 10: Vinylvloer nachthal en slaapkamers niet verdacht

Volgens expertise kunnen we deze vinyl als niet asbest verdacht beschouwen (soepel en flexibel van structuur.) Het is niet gekend wat eronder bevindt extra controle aangewezen bij vloer werken.

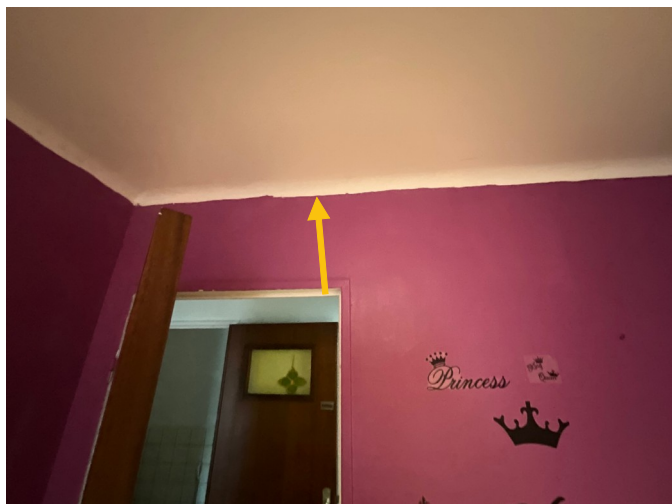
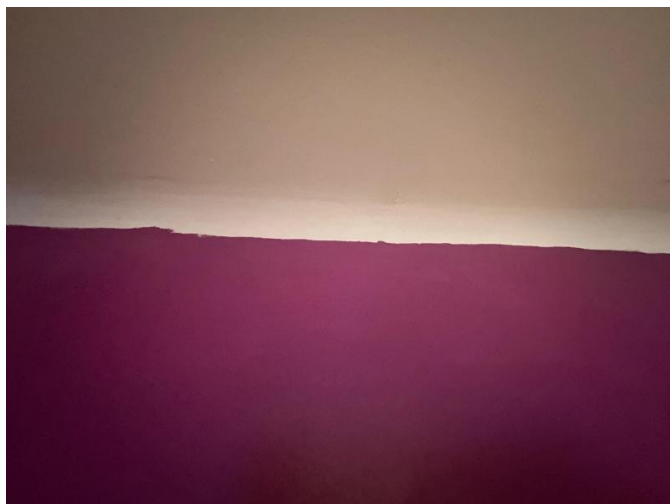
## Fiche 11: Plafondpleister

Geen asbest

| # | Type | Referentie | Resultaat |
|---|---|---|---|
| 11.1 | Mengmonster | 002 | Geen asbest |

| Opmerking | <p>Volgens het inspectieprotocol is een monstername van het pleisterwerk verplicht om dit te identificeren als niet-asbesthoudend.</p> <p>Locatie staalnames: individuele ruimte: Slaapkamer / natte ruimte: badkamer / stookplaats / traphal: NVT = gemeenschappelijk.</p> <p>De vermelde oppervlaktes en volumes betreffen een beredeneerde schatting. Er worden geen rechten verleend aan deze oppervlaktes/volumes. De dikte is een schatting die voorkomt uit de monsterplaatsen en is daarom niet altijd representatief.</p> |

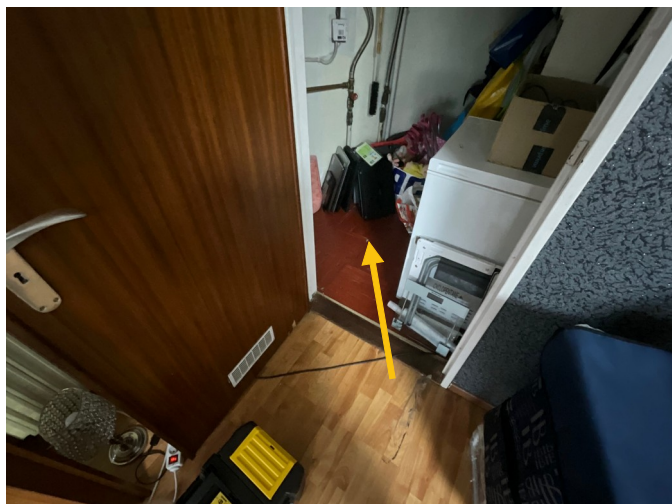
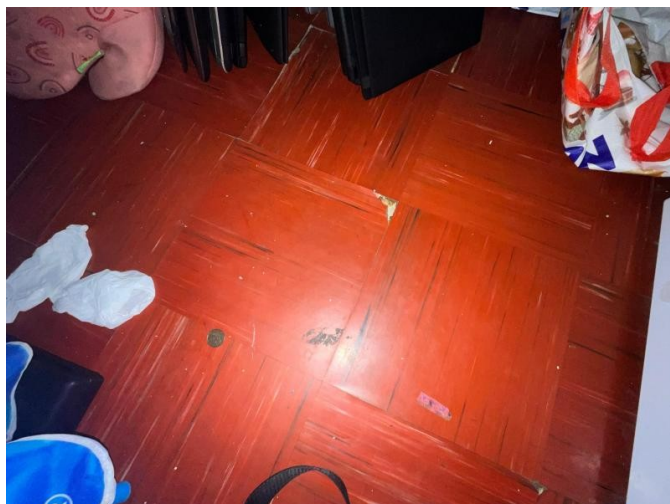
## Fiche 12: Vinyltegels stookruimte en bergings

Geen asbest

| # | Type | Referentie | Resultaat |
|---|---|---|---|
| 12.1 | Puntmonster | 004 | Geen asbest |
