# Asbestinventarisat attest

Schrans 24, 3190 Boortmeerbeek

Attestnummer : 20260110-000049.000

**Niet-asbestveilig**

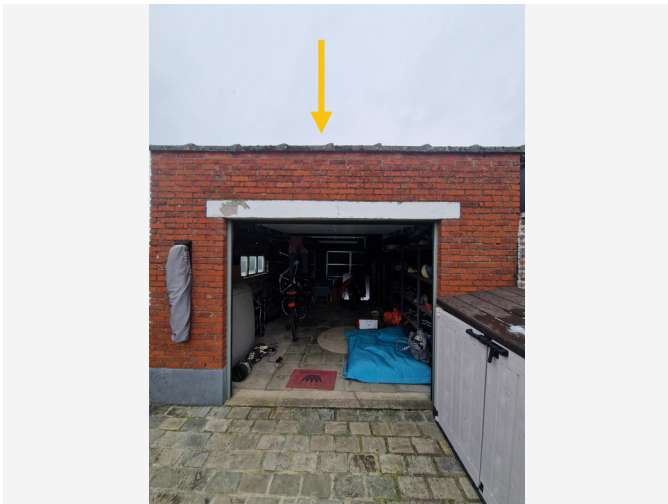
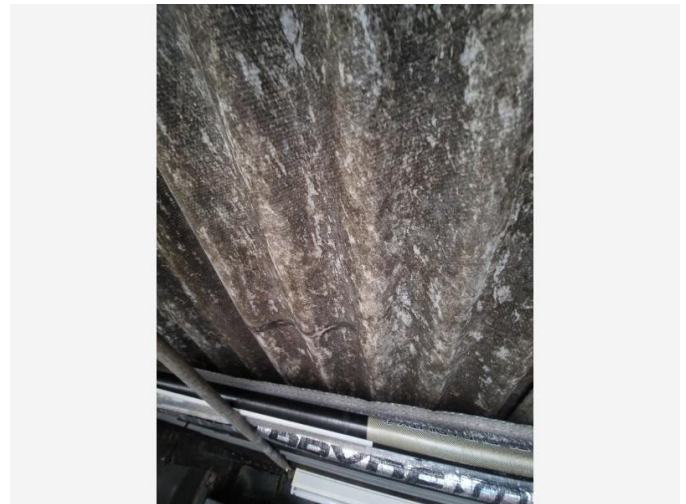
Overzichtsfoto

Detailfoto

| Eindbeoordeling materiaalisico | Verhoogd materiaalisico en/of verhoogde kans op vezelvrijgave |

| Gebondenheid | Categorie 1: hechtgebonden in oorsprong |
| Asbestsoort (vezeltype) | Crocidoliet aanwezig |
| Asbestconcentratie | Laag (< 50%) |
| Afschermingsgraad van het gehele materiaal | Geheel of deels vrij aan de buitenlucht |
| Toestand van het materiaal | Matig beschadigd, matig verweerd |

| Beschrijving | Golfplaten van cement |
| Identificatiemethode | <p>De asbestdeskundige beoordeelt het materiaal als asbestverdacht en dus asbesthoudend, en dit zonder monsternamen.</p> <p>Motivatie: De opdrachtgever weigert om het materiaal te laten bemonsteren.</p> |

Het asbestmateriaal valt onder de mijlpaal van 2034.

Verwijderen

- Verwijder dit asbestmateriaal zo snel mogelijk. Volg de toestand goed op.

- Eenvoudige handelingen: mag via doe-het-zelf of door werknemer(s) met opleidingsattest eenvoudige handelingen  
Mag via doe het zelf. Informeer uzelf alvorens u begint. Check de website van OVAM.  
Gebruik beschermende kledij en voer het afval op de correcte manier af.  
Indien de platen breken bij verwijdering is het ten sterkste aangeraden een vakman met opleidingsattest "Eenvoudige handelingen asbest" te contacteren.
- Eenvoudige handelingen: enkel door erkend asbestverwijderaar  
Bij twijfel; roep de hulp van een dakwerker of vakmam in die de opleiding "Eenvoudige handelingen asbest" heeft genoten.

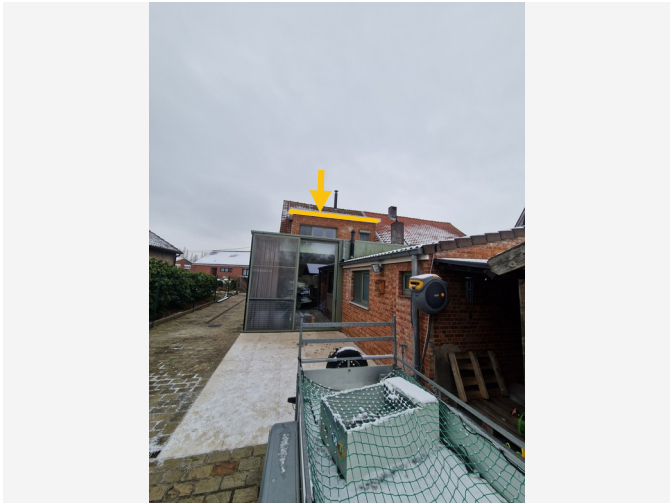
Situeringsfoto

#### Tijdelijke beperking

**Reden:** Het te onderzoeken materiaal situeert zich hoger dan 3,50 m te rekenen vanaf een veilige ondergrond

**Uitleg van de asbestdeskundige:** Het materiaal situeert zich hoger dan 3,5m te rekenen vanaf een veilige ondergrond.

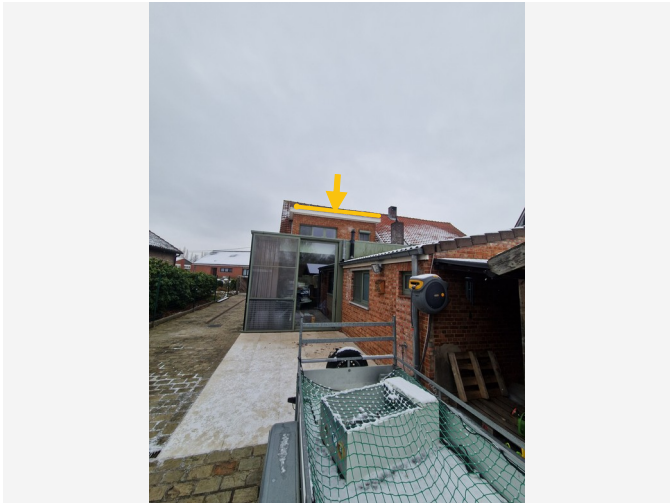
Situeringsfoto

### Tijdelijke beperking

**Reden:** Het te onderzoeken materiaal situeert zich hoger dan 3,50 m te rekenen vanaf een veilige ondergrond

**Uitleg van de asbestdeskundige:** Het materiaal situeert zich hoger dan 3,5m te rekenen vanaf een veilige ondergrond.

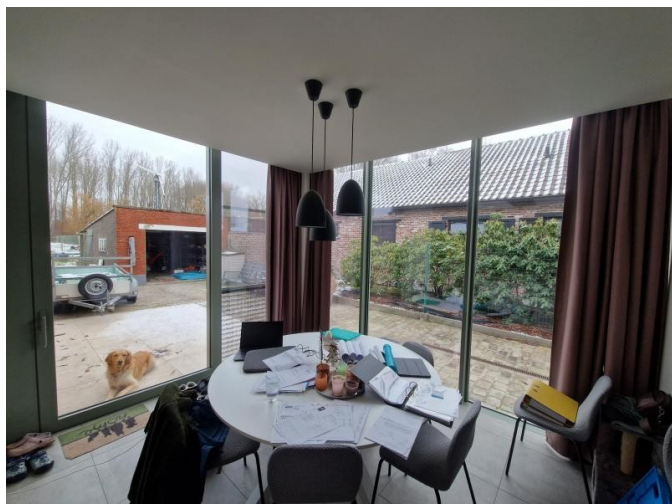
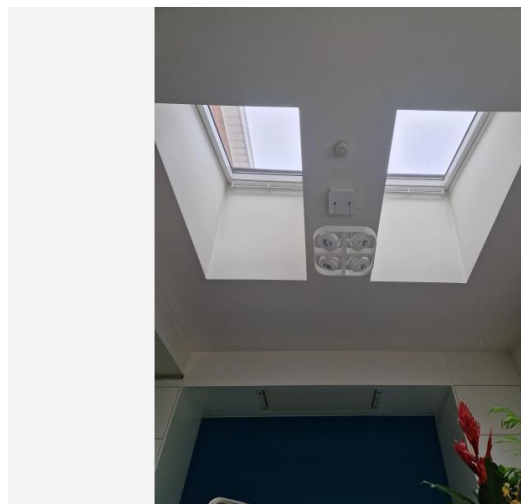
In de woning zijn alle plafonds (behalve in de inkom en trapgat naar de kelder) afgewerkt met plaatmateriaal. Gyproc, hout en kunststof plaatmateriaal; deze zijn alle niet-asbestverdacht bevonden. Het is best mogelijk dat er achter de platen nog asbesthoudende platen of andere materialen zich bevinden maar hiervoor is destructief onderzoek nodig om dit te bevestigen.

| Basis voor advies | De asbestdeskundige beoordeelt het materiaal als niet-asbestverdacht. |

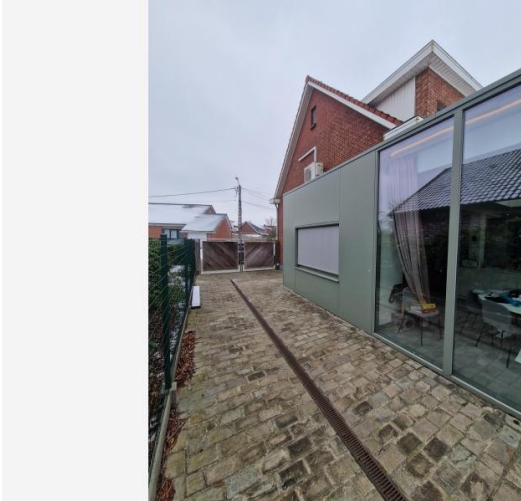
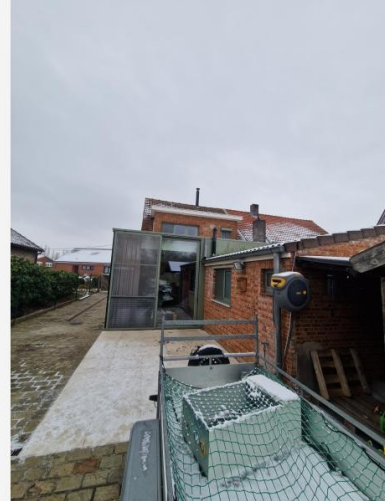
## Fiche 5: Mastiek ramen

Geen asbest

| Opmerking | De mastiek is niet-asbestverdacht. De ramen zijn vernieuwd geweest na 2001. Dit is te zien in de spouwen van de glaspartijen en de profielen zijn ook vernieuwd geweest. |

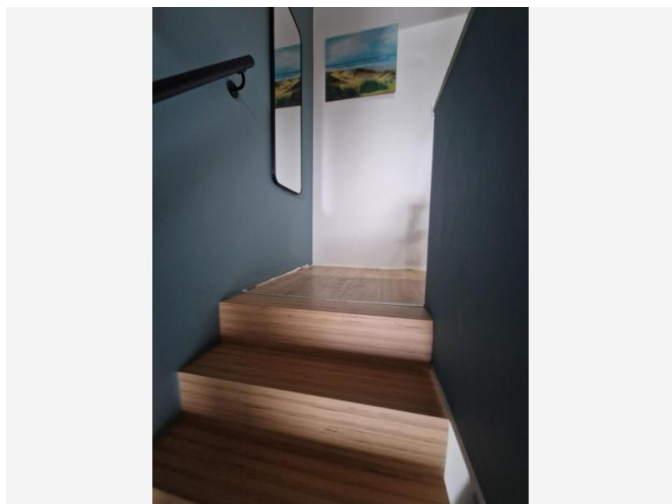
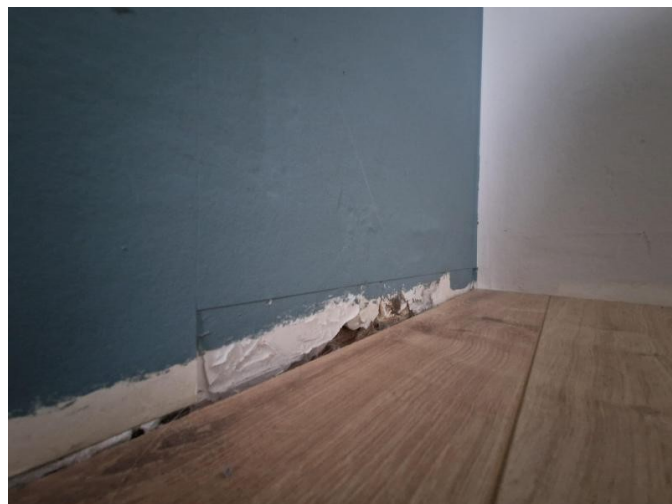
## Fiche 6: Pleisterwerk muren

Geen asbest

| # | Type | Referentie | Resultaat |
|---|---|---|---|
| 6.1 | Mengmonster | Staal 1 muren | Geen asbest |

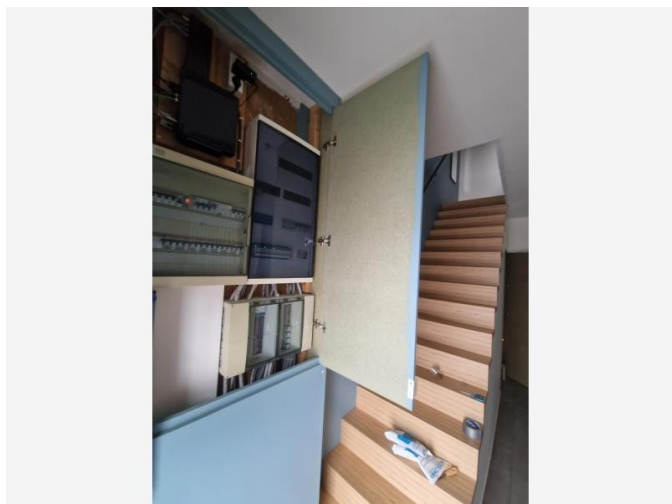
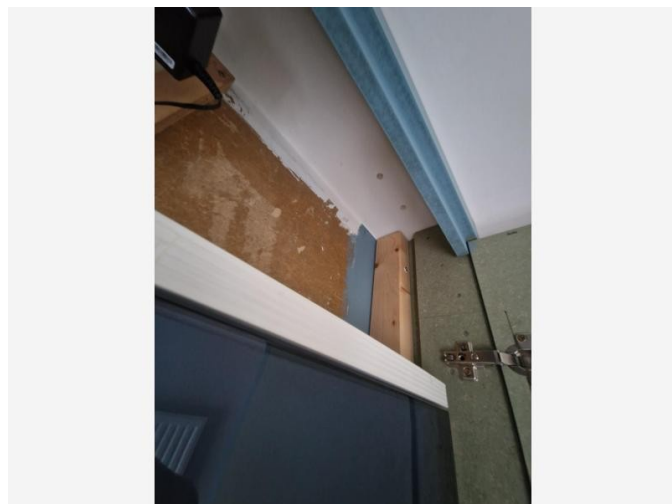
## Fiche 7: Pleisterwerk plafonds

Geen asbest

| # | Type | Referentie | Resultaat |
|---|---|---|---|
| 7.1 | Mengmonster | Staal 2 plafonds | Geen asbest |

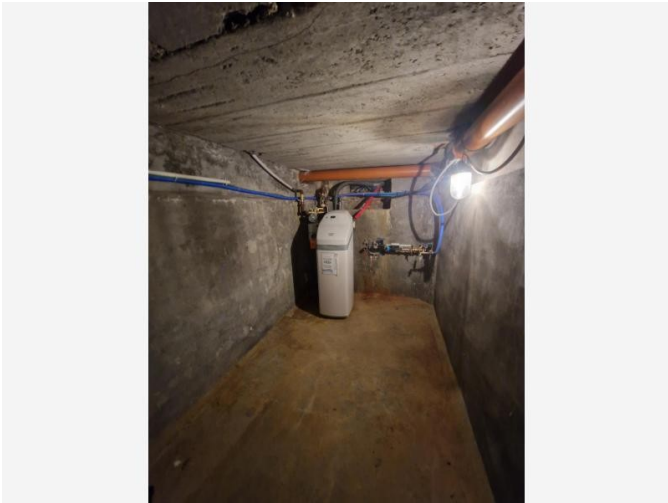
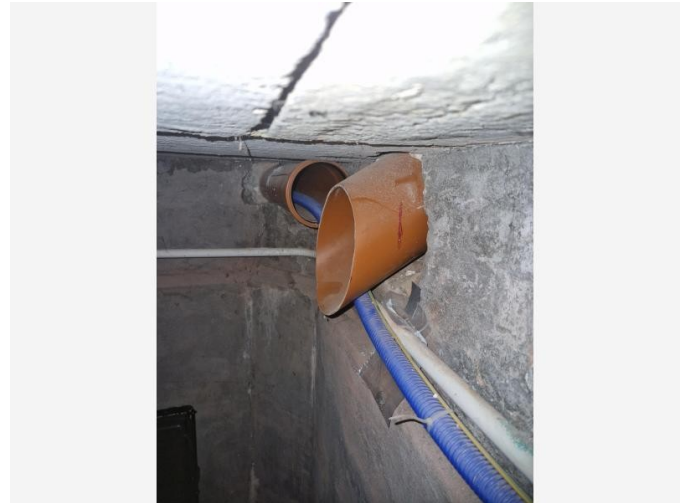
## Fiche 8: Smeerlaag kelder

Geen asbest

| # | Type | Referentie | Resultaat |
|---|---|---|---|
| 8.1 | Mengmonster | Staal 3 | Geen asbest |

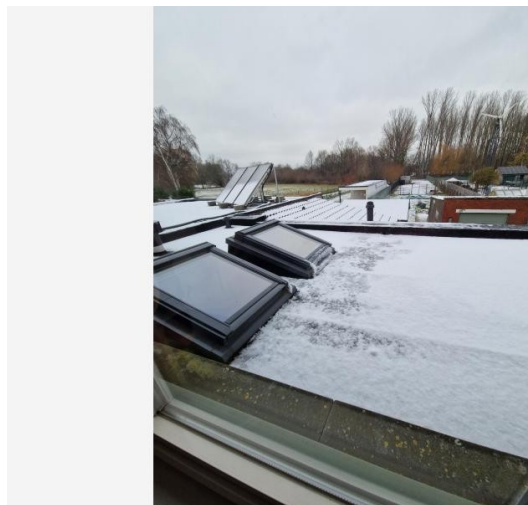
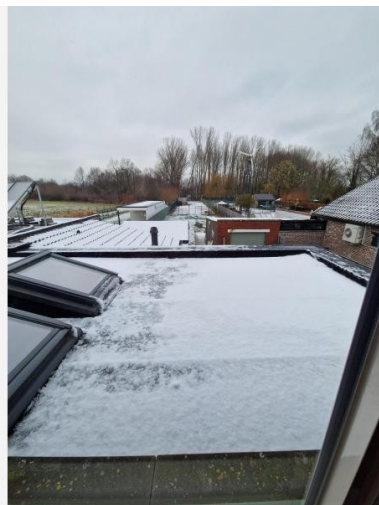
### Fiche 9: EPDM platdak

| Beschrijving | Notitie | Terug te vinden op plannen |
|---|---|---|
| Fiche 9: EPDM platdak | Facturen en andere bewijsmaterialen aanwezig dat het platte dak volledig is vernieuwd in 2016. Hieruit kunnen we met zekerheid stellen dat er geen asbest aanwezig is in de materialen op het vernieuwde platte dak. | Plan 1.5: Plan daken woning |

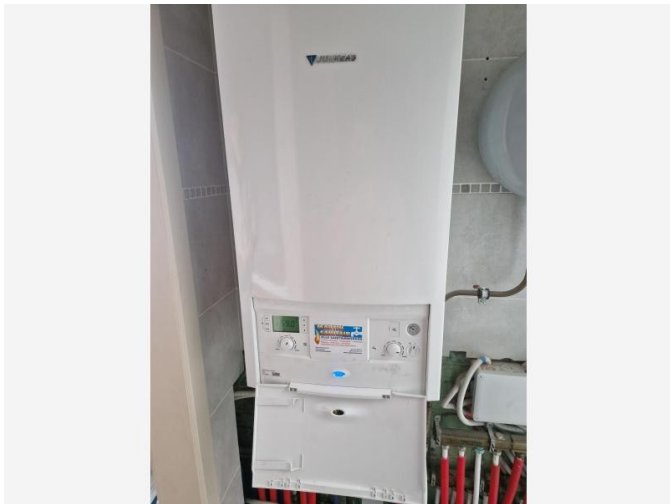
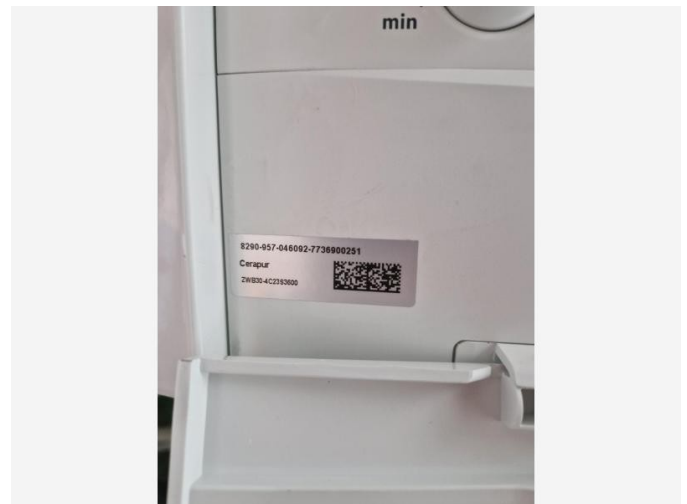
## Fiche 10: Recente verwarmingsketel

| Beschrijving | Notitie | Terug te vinden op plannen |
|---|---|---|
| Fiche 10: Recente verwarmingsketel | Verwarmingsketel van na 2000. Hieruit kunnen we stellen dat er geen asbest materiaal meer aanwezig is in de ketel (koord, koppelingen, plaatmateriaal). | - |

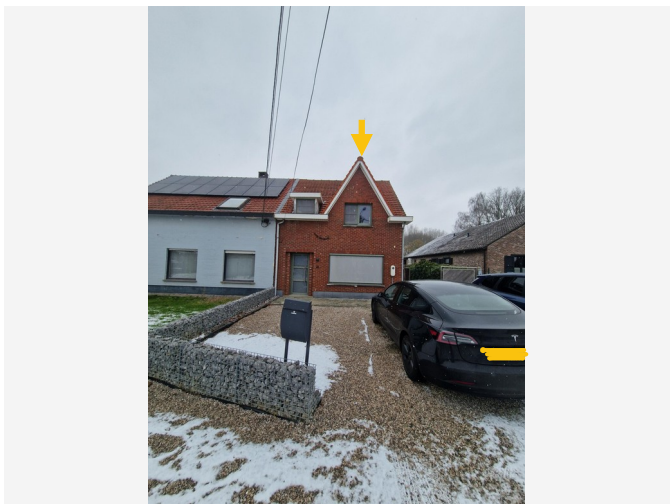
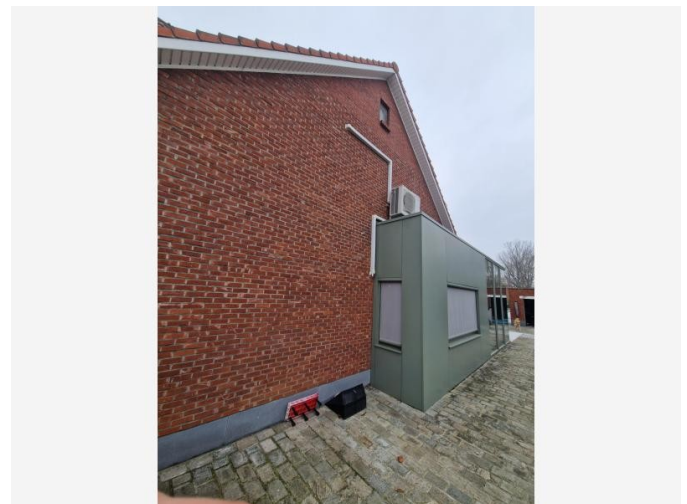
## Fiche 11: Dak woning

| Beschrijving | Notitie | Terug te vinden op plannen |
|---|---|---|
| Fiche 11: Dak woning | De dakpannen zijn niet-asbestverdacht. | - |
