# Asbestinventarisatattest

Steenhout 71, 9400 Ninove

Attestnummer : 20260202-000382.000

**Niet-asbestveilig**

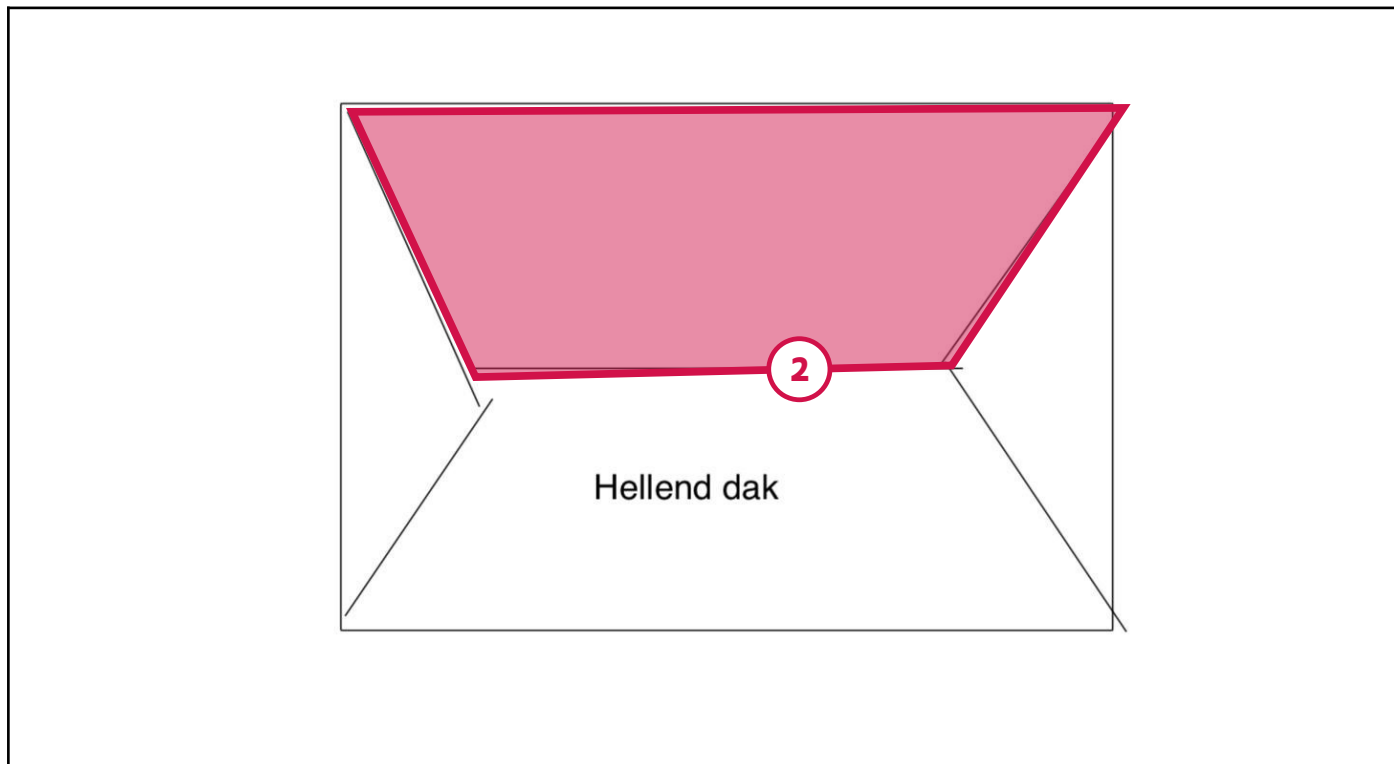
## Plan 1.3: Dak

| Beschrijving | Type | Actie |
|---|---|---|
| 2. Dakbedekking - Dakleien | Asbestmateriaal | Dringend verwijderen |

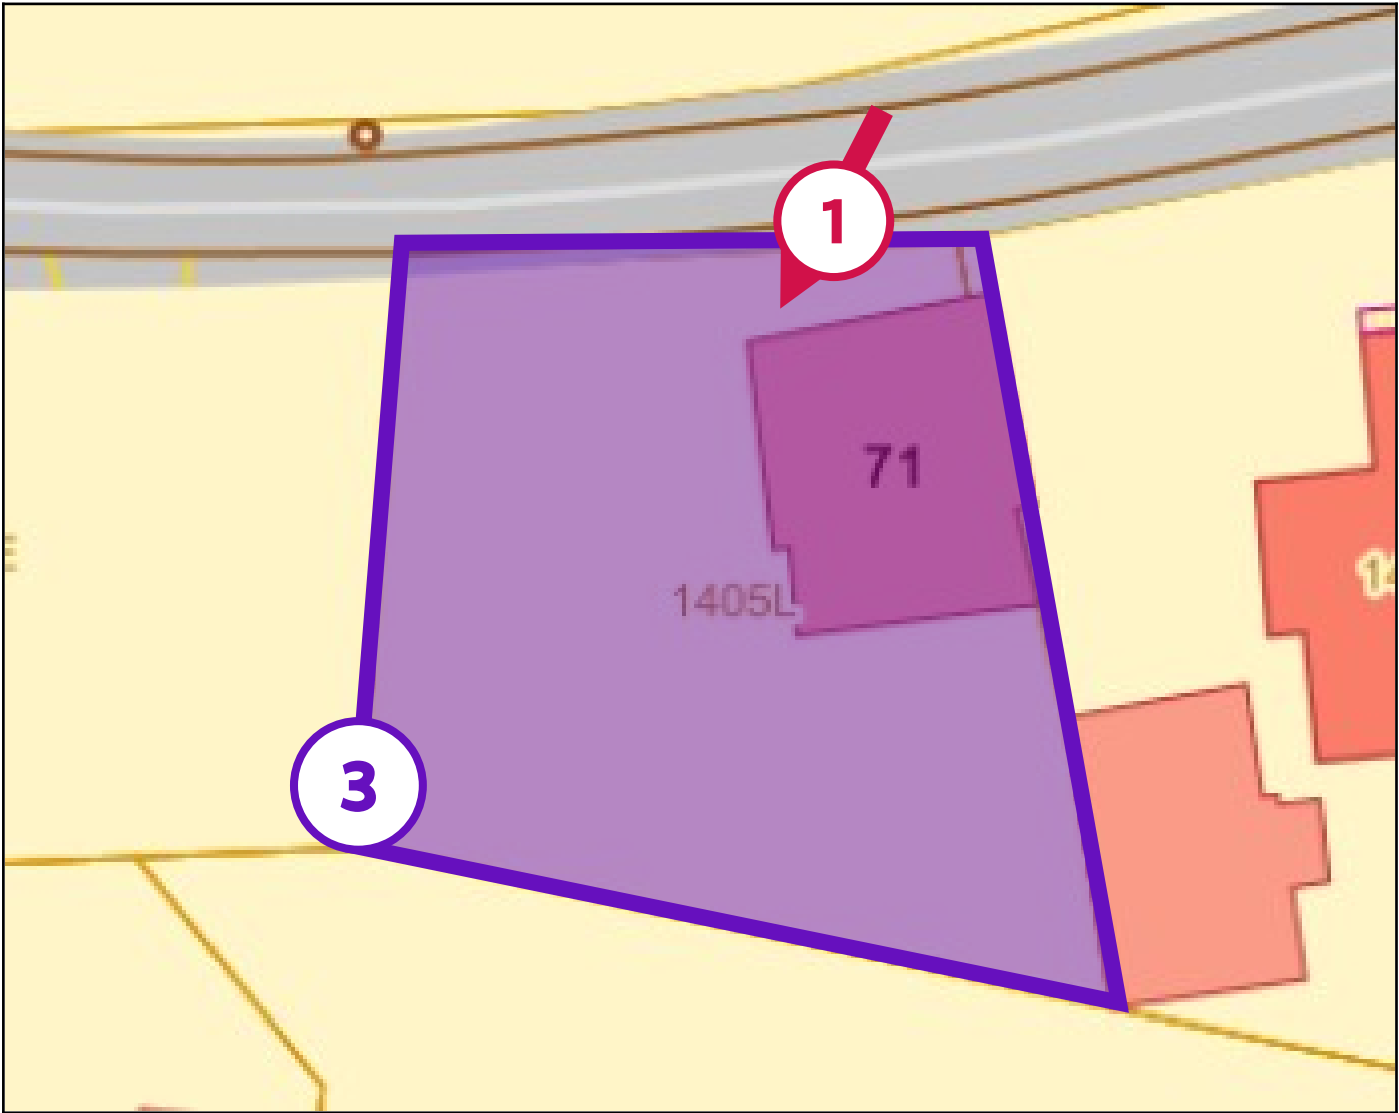
## Plan 2.1: Vaststellingen buiten de constructies

| Beschrijving | Type | Actie |
|---|---|---|
| 1. Bloempot | Asbestmateriaal | Dringend verwijderen |
| 3. Overwoekering vegetatie tuin | Beperking | - |

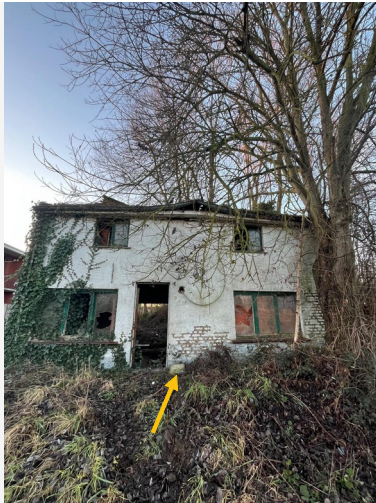
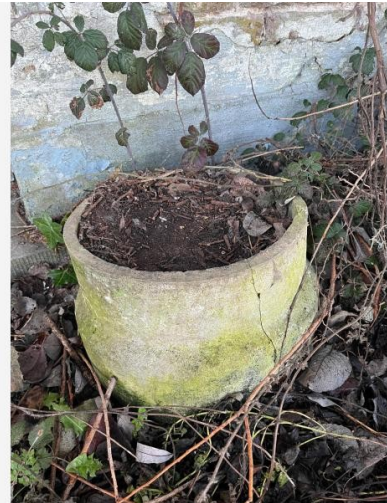
Het asbestmateriaal valt onder de mijlpaal van 2040.

**Dringend verwijderen**

| Beschrijving | Bloempot |
| Asbestmaterialen | <ul style="list-style-type: none"><li>• Bak, reservoir, kuip, bloembak</li></ul> |
| Hoeveelheid (gewicht - aantal) | <ul style="list-style-type: none"><li>• 4,00 kg - 1 stuk</li></ul> |
| Identificatiemethode | De asbestdeskundige beoordeelt het materiaal als asbestverdacht en dus asbesthoudend, en dit zonder monsternamen. |

- Verwijder het asbestafval.
- Voer bijkomende staalname(s) uit.

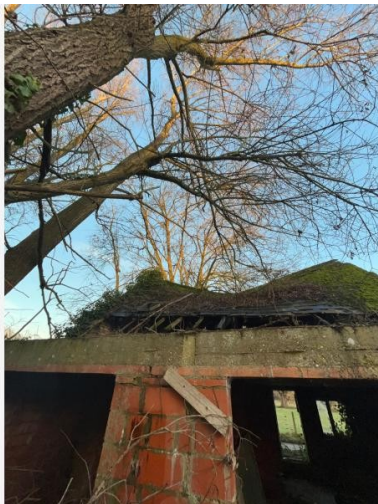
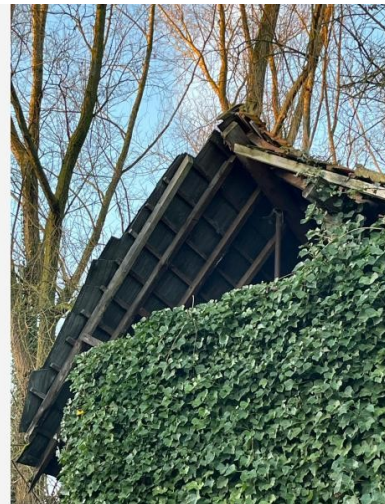
Het asbestmateriaal valt onder de mijlpaal van 2034.

**Dringend verwijderen**

| Eindbeoordeling materiaalrisico | Hoog materiaalrisico en/of hoge kans op vezelvrijgave |

| Gebondenheid | Categorie 1: hechtgebonden in oorsprong |
| Asbestsoort (vezeltype) | Crocidoliet aanwezig |
| Toestand van het materiaal | Zwaar beschadigd, zwaar verweerd |

| Beschrijving | Dakbedekking - Dakleien |
| Hoeveelheid (oppervlakte - aantal) | • 40,00 m <sup>2</sup> - 1 stuk |

- Verwijder dit asbestmateriaal zo snel mogelijk. Volg de toestand goed op.
- Hemelwater dat afspoelt van asbestcement daken of gevels kan asbestdeeltjes bevatten. Gebruik het enkel voor gesloten circuits (bv. spoelen toiletten). Reinig na het vervangen van het dak of de gevel de dakgoten en regenwaterput of -ton om asbesthoudend sediment of slib te verwijderen
- Voer bijkomende staalname(s) uit.

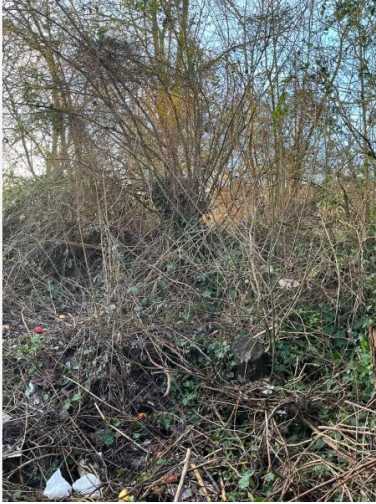
*Situeringsfoto*

**Reden:** Overwoekerende vegetatie

**Uitleg van de asbestdeskundige:** Door de overwoekering van de vegetatie was de tuin niet inspecteerbaar,

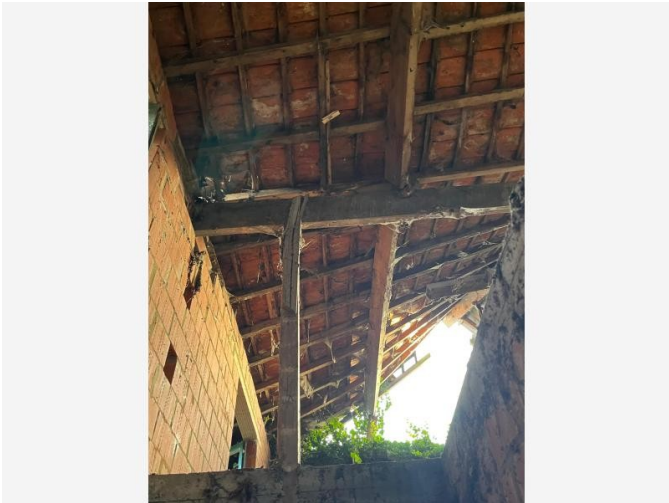
*Situeringsfoto*

**Reden:** Het onderzoek kan niet uitgevoerd worden binnen de bepalingen van de Welzijnswet

**Uitleg van de asbestdeskundige:** Wegens de toestand van de woning was het eerste verdiep niet veilig te betreden. Fotos ter verduidelijking, gelijkvloers niveau werd gestut en het dak was ingezakt.

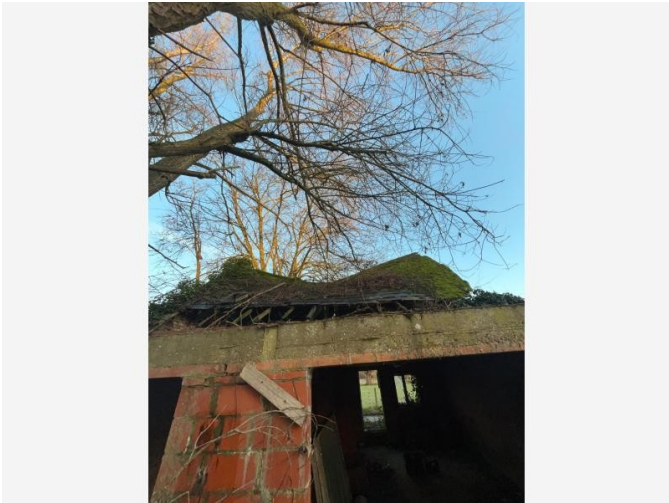
*Situeringsfoto*

**Reden:** Niet zichtbaar

**Uitleg van de asbestdeskundige:** Beperking van de niet zichtbare meegespoelde asbest deeltjes van het hemelwater via de dakleien

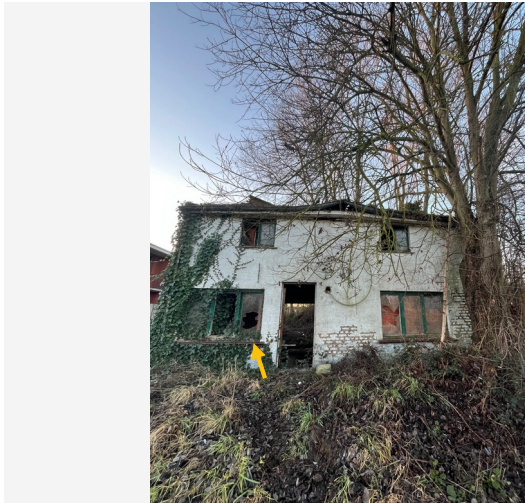
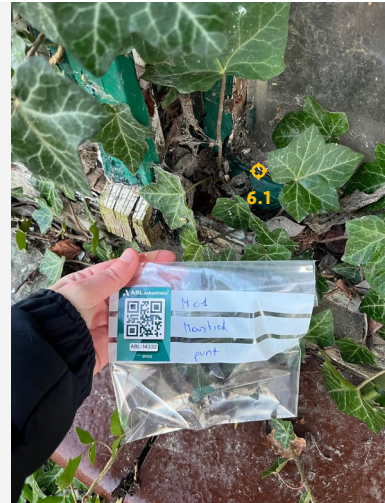
## Fiche 6: Mastiek/kit tussen glas en profiel - buiten

Geen asbest

| # | Type | Referentie | Resultaat |
|---|---|---|---|
| 6.1 | Puntmonster | M01 | Geen asbest |

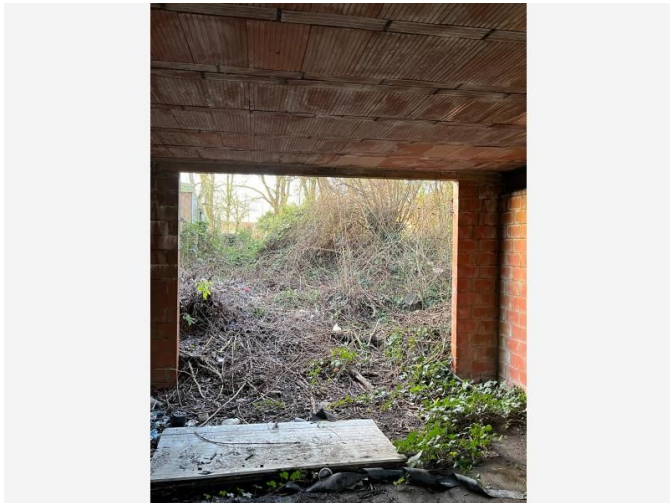
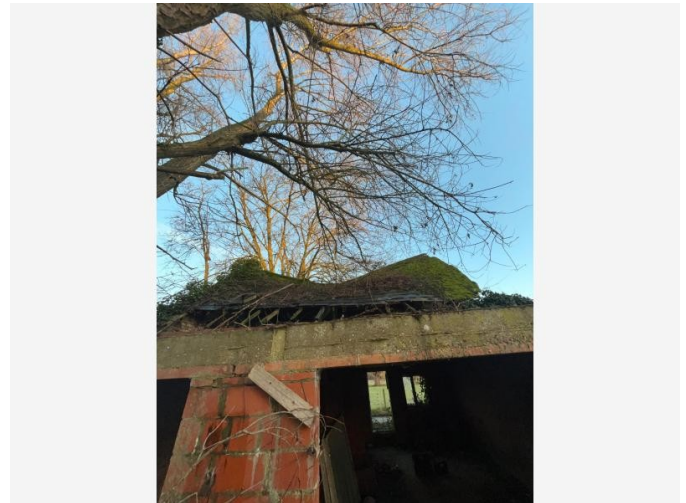
Afspoelend regenwater kan asbestdeeltjes van verweerde asbestcementen dak- of gevelbekleding meenemen naar de bodem. De asbestdeeltjes in de bodem vormen een laag risico: bodempartikels houden de asbestdeeltjes voldoende vast om gezondheidsrisico's te vermijden. Door deze asbesthoudende bodemzone zorgvuldig te beheren, vermijdt u gezondheidsrisico's.

| Afmetingen (lengte - breedte - diepte) | <ul style="list-style-type: none"><li>• 8,00 m - 1,00 m - 0,30 m</li></ul> |

- Om het afspoelen van asbestdeeltjes te stoppen, is het verstandig om de verwijdering van de dak- of gevelbekleding in te plannen en in afwachting hiervan een dakgoot te plaatsen om het regenwater af te voeren naar de riolering.

De uitgraving van een afdruipzone gebeurt volgens de methodiek "eenvoudige handelingen". Vermijd daarbij vermenging met andere bodem en laat de uitgegraven asbesthoudende grond afvoeren naar een daartoe vergunde stortplaats. Voor de uitgraving wordt een richtdiepte van 30 cm gehanteerd.

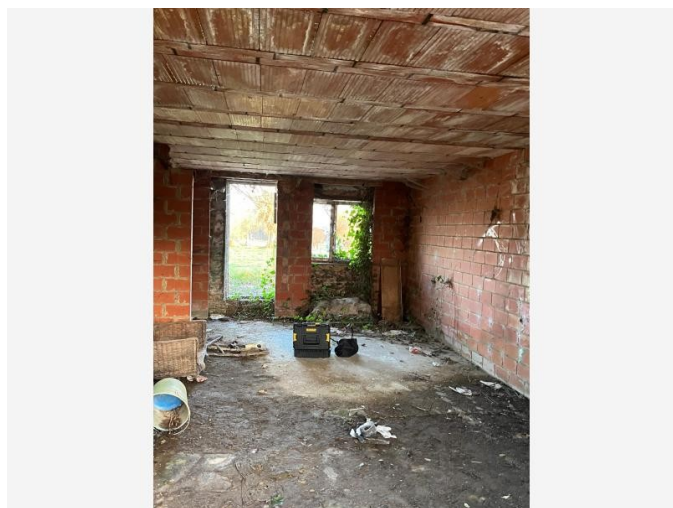
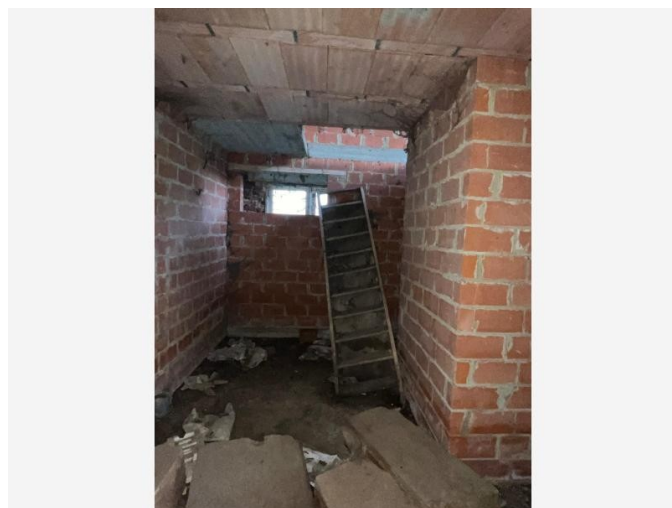
### Fiche 12: Pleisterwerk - Niet aanwezig

| Beschrijving | Notitie | Terug te vinden op plannen |
|---|---|---|
| Fiche 12: Pleisterwerk - Niet aanwezig | Geen pleisterwerken aanwezig, alle muren waren onafgewerkte baksteen. | - |
