# Asbestinventarisatetest

Terheidestraat 2, 1560 Hoeilaart

Attestnummer : 20260120-000050.000

Uitgegeven op : 20.01.2026

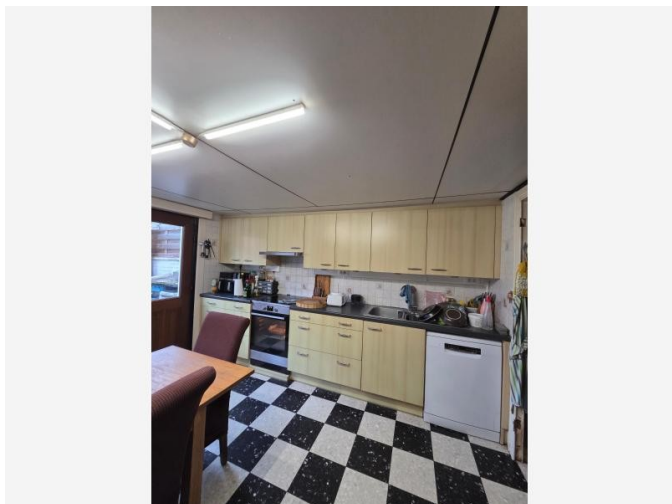
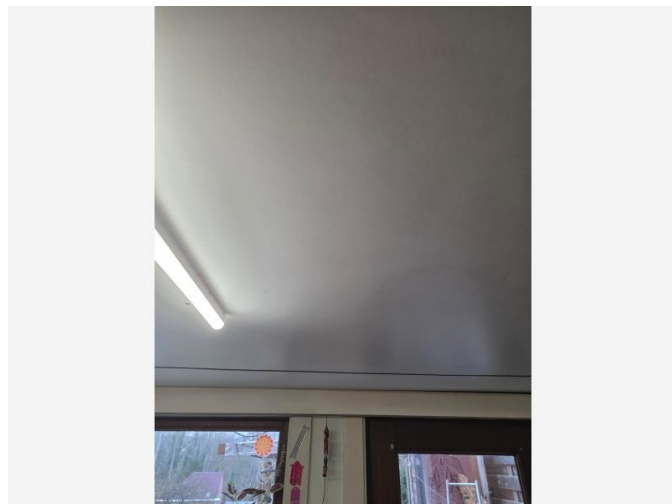
Overzichtsfoto

Detailfoto

| Eindbeoordeling materiaalrisico | Zeer laag materiaalrisico en/of zeer lage kans op vezelvrijgave |

| Toestand van het materiaal | Onbeschadigd, niet verweerd |

| Beschrijving | Cementplaten |
| Asbestmateriaal | Plaat, paneel, tablet - Geëmailleerd, type Glasal |
| Opmerking | Er werd reeds een deel verwijderd in het verleden. De huurder kon met zekerheid zeggen dat deze asbesthoudend zijn. Omwille van inherente schade, werd staalname niet uitgevoerd. Ik kon op basis van expertise eveneens vaststellen dat dit hier asbestverdacht materiaal betreft. |

Het asbestmateriaal valt onder de mijlpaal van 2040.

Zorgvuldig beheren

- Zorg voor een veilig beheer. Vermijd het beschadigen van het asbestmateriaal. Controleer de toestand jaarlijks op wijzigingen.

- Eenvoudige handelingen: mag via doe-het-zelf of door werknemer(s) met opleidingsattest eenvoudige handelingen  
Verwijder de platen op hun geheel. Vermijd hierbij beschadiging van het materiaal en voer af in gesloten verpakking. Gebruik PBM's is aan te raden (FFP3-masker, handschoenen, overall)

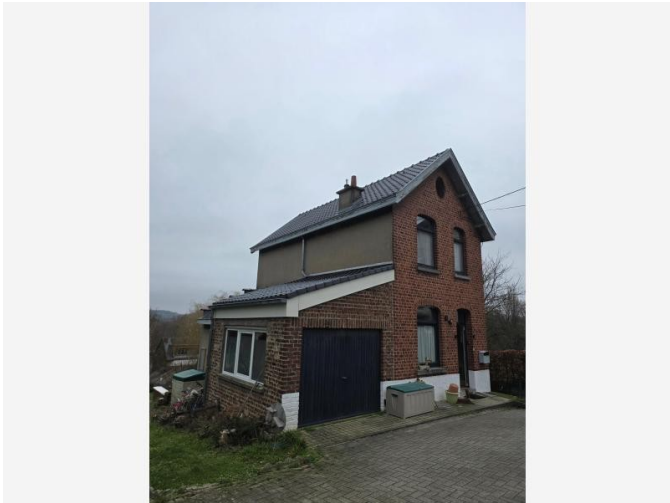
*Situeringsfoto*

**Reden:** Het te onderzoeken materiaal situeert zich hoger dan 3,50 m te rekenen vanaf een veilige ondergrond

**Uitleg van de asbestdeskundige:** De rookgaskanalen konden niet geïnspecteerd worden wegens hoger dan 3,5m.

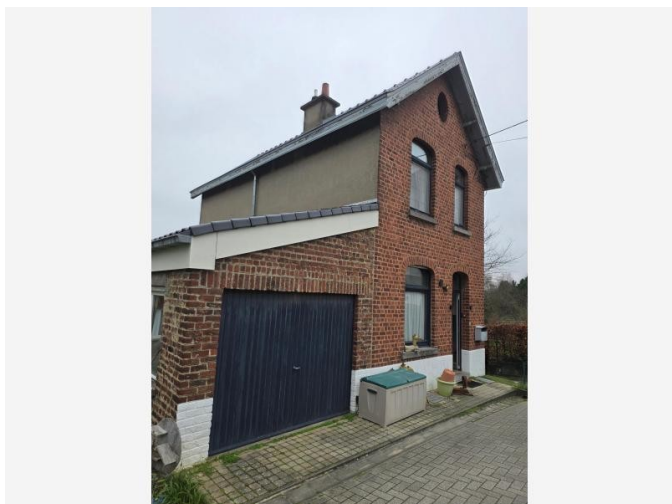
Situeringsfoto

**Reden:** Het te onderzoeken materiaal situeert zich hoger dan 3,50 m te rekenen vanaf een veilige ondergrond

**Uitleg van de asbestdeskundige:** DEze cementlaag kan niet bemonsterd worden gezien hoger dan 3,5m

| (Asbest)materiaal | cementering |
| Karakterisatie | Asbest (verdacht) |

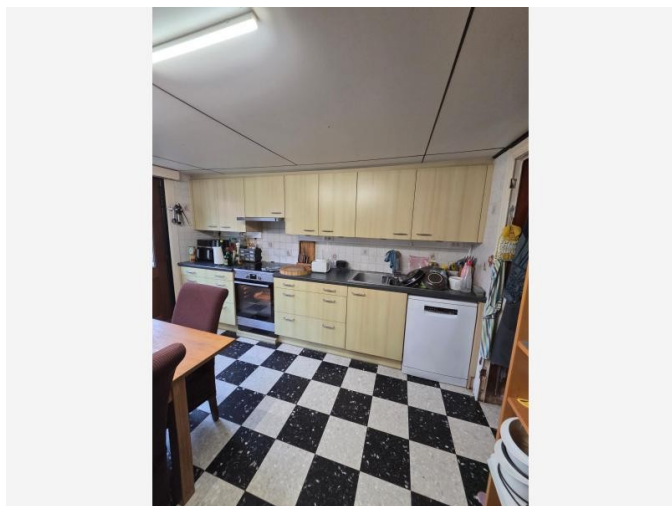
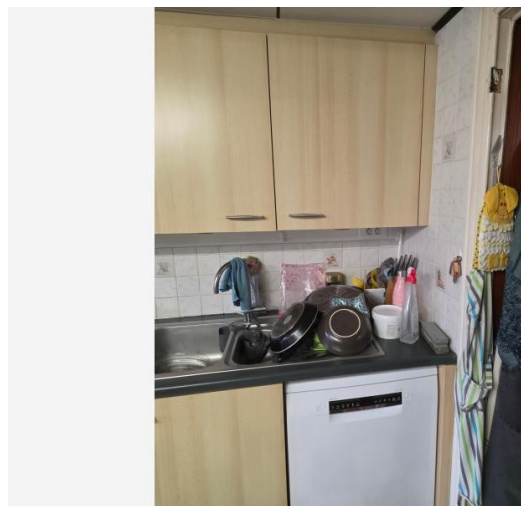
Situeringfoto

Detailfoto

Tegellijm kan asbesthoudend zijn. Bij renovatie dien je dit eerst te laten onderzoeken.

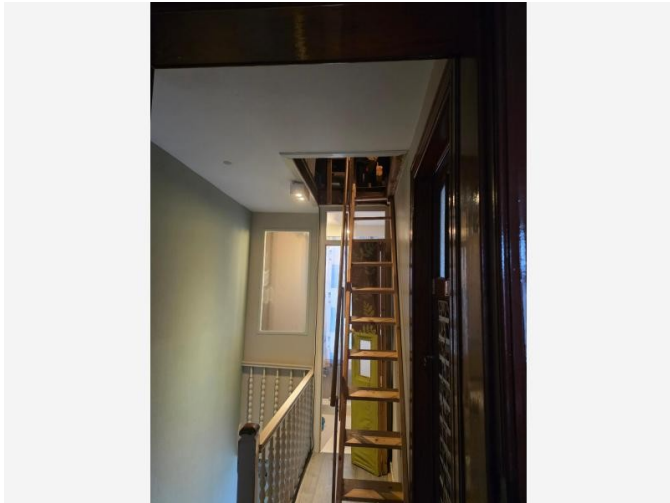
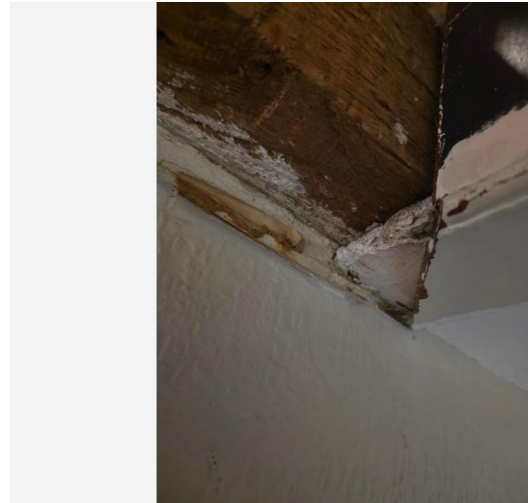
Situeringfoto

Detailfoto

| Basis voor advies | De asbestdeskundige beoordeelt het materiaal als niet-asbestverdacht. |
| Primaire drager | Plafond |

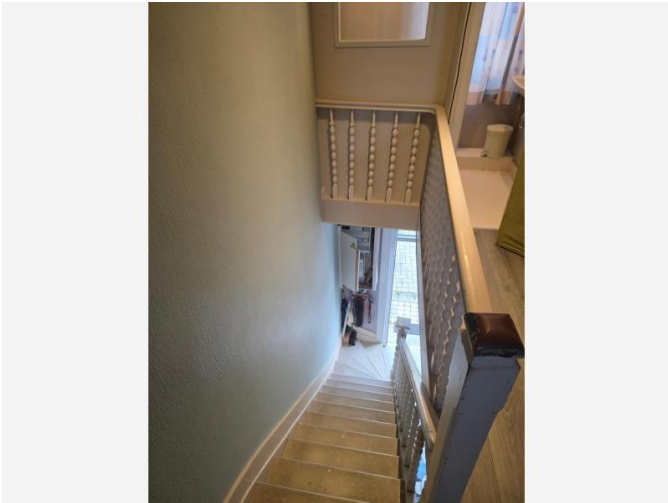
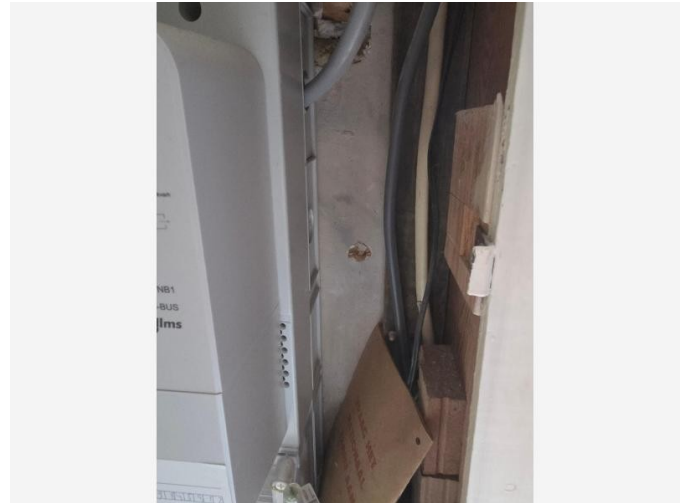
## Fiche 6: Pleisterwerk muur

Overzichtsfoto

Detailfoto

Geen asbest

| # | Type | Referentie | Resultaat |
|---|---|---|---|
| 6.1 | Mengmonster | MM1 | Geen asbest |

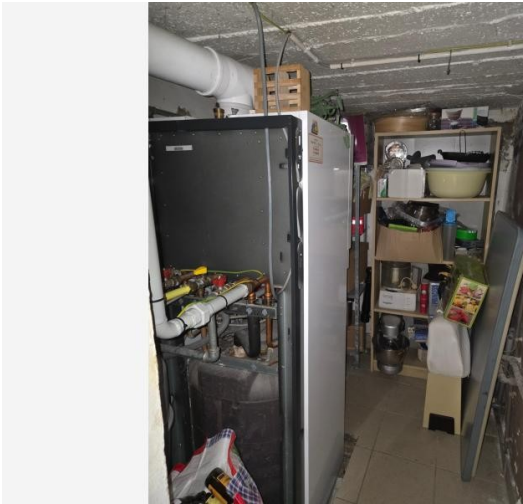
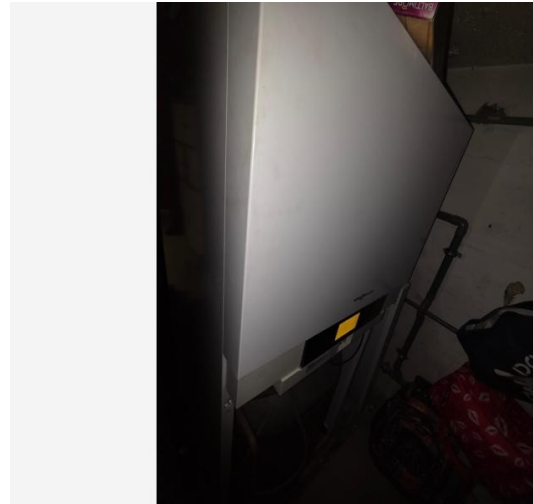
## Fiche 8: Materialen aan de stookketel

| Beschrijving | Notitie | Terug te vinden op plannen |
|---|---|---|
| Fiche 8: Materialen aan de stookketel | Betreft een condenserende gasketel van na 2001 | Plan 1.1: Hoofdgebouw kelder |
