# Asbestinventarisatattest

Bodegemstraat 120/+, 1700 Dilbeek

Attestnummer : 20260203-000058.000

## Zone 1: Loods

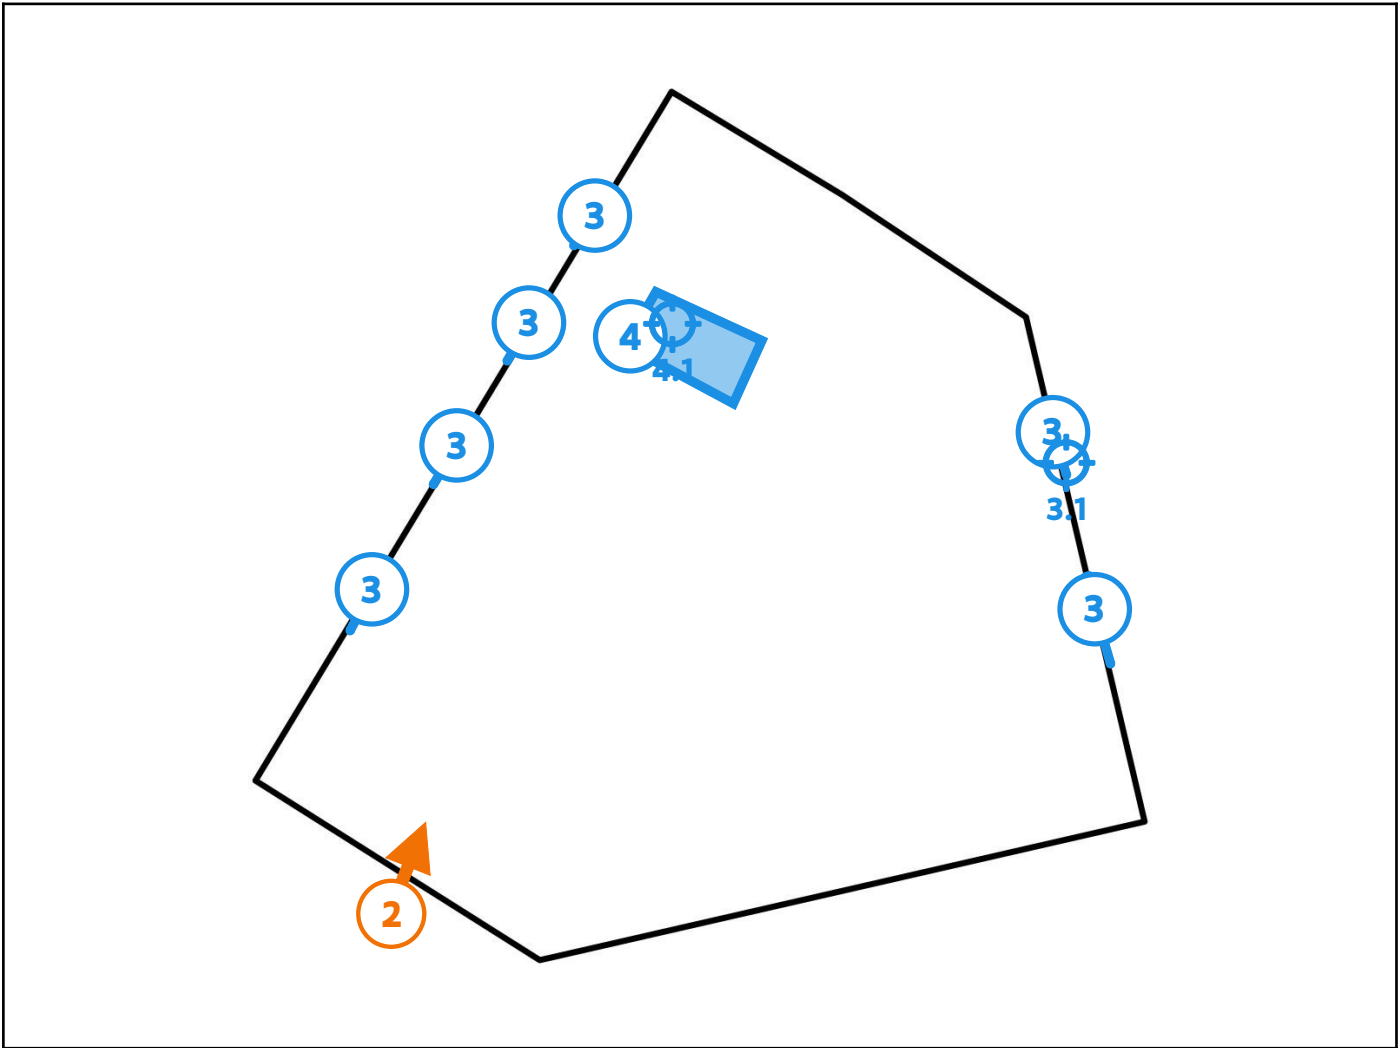
# Plan 1.1: Loods plan

| Beschrijving | Type | Actie |
|---|---|---|
| 2. Schouwbuis (visueel vastgesteld) | Asbestmateriaal | Verwijderen |

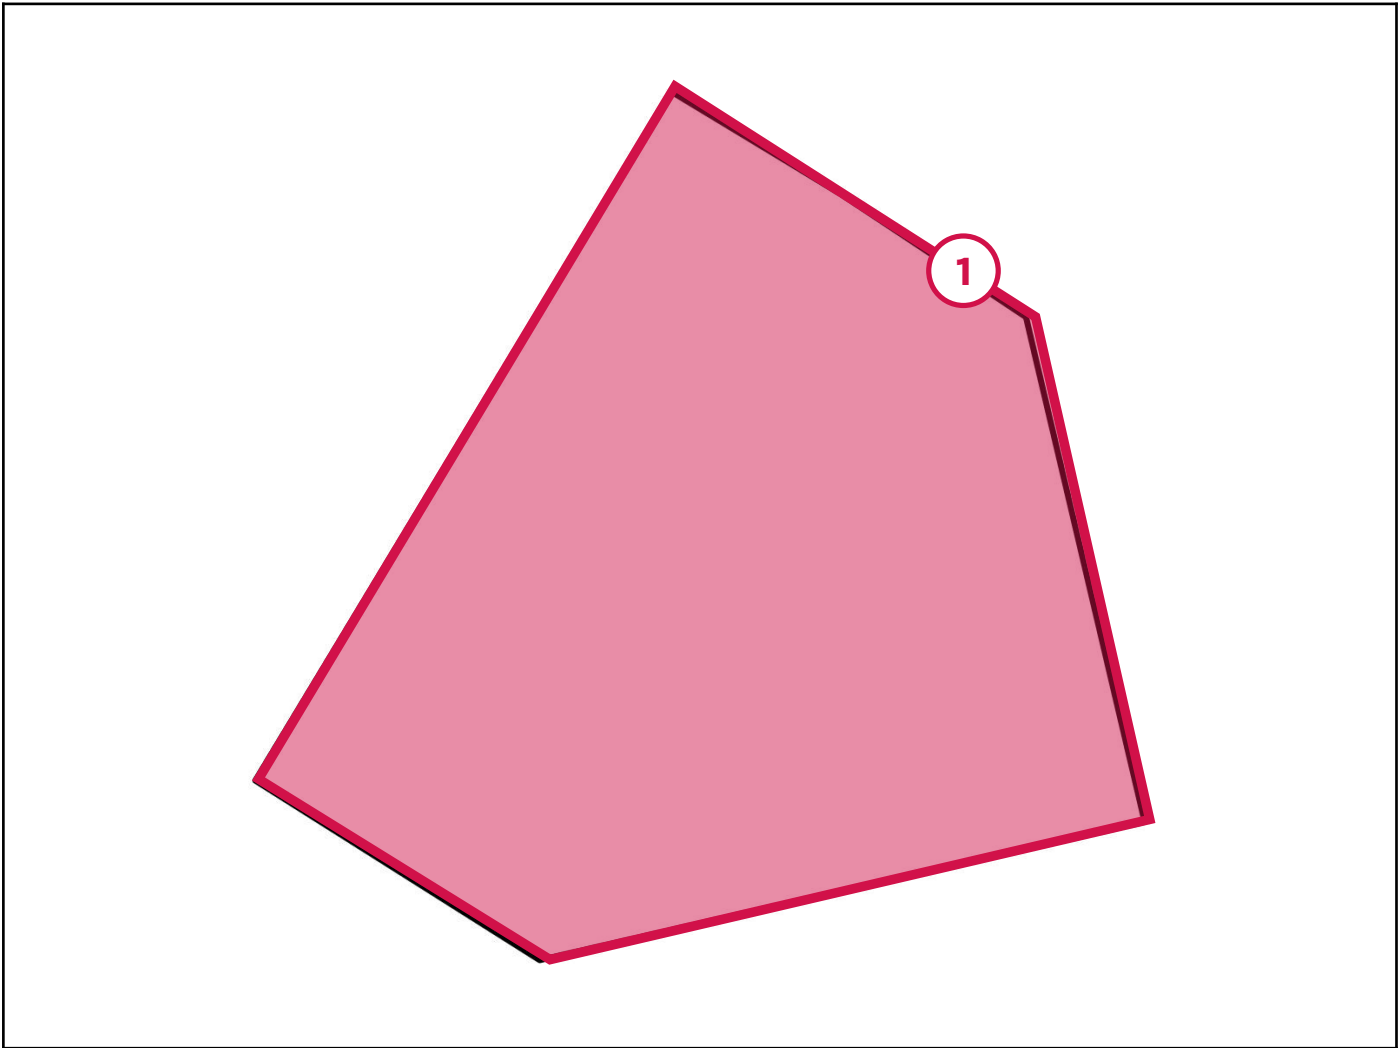
# Plan 1.2: Loods plan

| Beschrijving | Type | Actie |
|---|---|---|
| 1. Golfplaten visueel vastgesteld (zonder staal) | Asbestmateriaal | Dringend verwijderen |

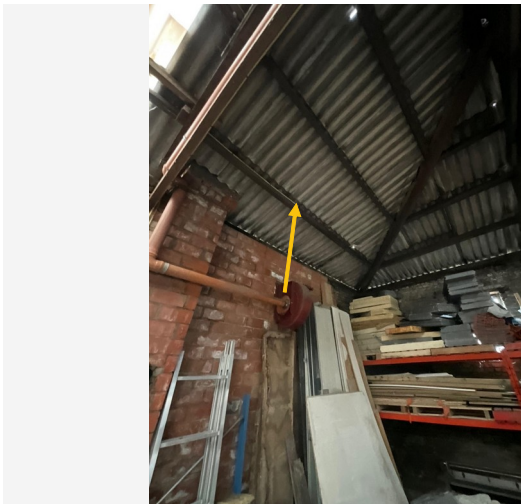
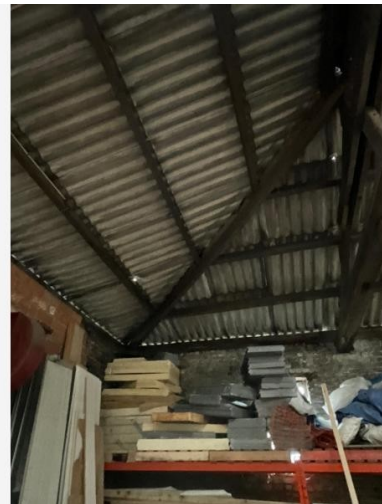
Het asbestmateriaal valt onder de mijlpaal van 2034.

**Dringend verwijderen**

| Eindbeoordeling materiaalrisico | Hoog materiaalrisico en/of hoge kans op vezelvrijgave |
| Opmerking | mosgroei is matig beschadigd |

| Asbestsoort (vezeltype) | Crocidoliet aanwezig |
| Toestand van het materiaal | Matig beschadigd, matig verweerd |

| Beschrijving | Golfplaten visueel vastgesteld (zonder staal) |
| Opmerking | De golfplaten zijn visueel vastgesteld. Het is aangewezen om bijkomend onderzoek uit te voeren bij renovatiewerken. De vermelde oppervlaktes, diktes en volumes betreffen een beredeneerde schatting. Er worden geen rechten verleend aan deze oppervlaktes/diktes/volumes. |

- Verwijder dit asbestmateriaal zo snel mogelijk. Volg de toestand goed op.
- Hemelwater dat afspoelt van asbestcement daken of gevels kan asbestdeeltjes bevatten. Gebruik het enkel voor gesloten circuits (bv. spoelen toiletten). Reinig na het vervangen van het dak of de gevel de dakgoten en regenwaterput of -ton om asbesthoudend sediment of slib te verwijderen
- Voer bijkomende staalname(s) uit.

- Eenvoudige handelingen: mag via doe-het-zelf of door werknemer(s) met opleidingsattest eenvoudige handelingen  
EH via doe-het zelf Standaard dragen van de nodige wegwerp beschermingsmiddelen FFP 3 masker , handschoenen en tyvec CAT III type 5-6 , afwasbaar schoeisel Indien mogelijk de ondervloer afdekken , golfplaten voorzichtig verwijderen, extra fixeren, niet breken , niet gooien, onmiddellijk dubbel verpakken , luchtdicht afsluiten of voorzichtig in container met asbest bag plaatsen. Voldoende benevelen/bevochtigen tijdens de duur van de werken. Indien golfplaten in slechte staat zijn en kans bestaat op breken : Eenvoudige handeling opgeleid personeel , alle werknemer(s) moeten wel beschikken over een opleidingsattest eenvoudige handelingen 8u Voor hechtgebonden toepassingen: Bij verwijdering door doe-het-zelf moet men

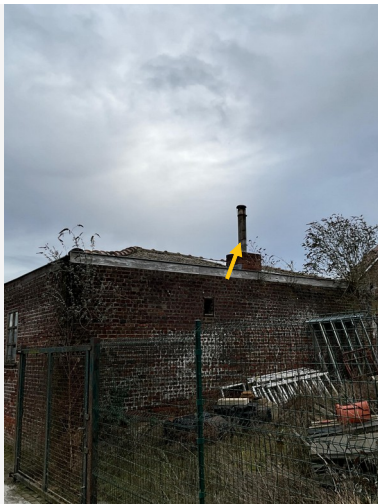
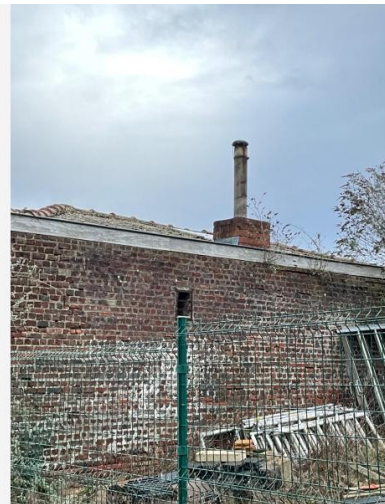
Het asbestmateriaal valt onder de mijlpaal van 2034.

Verwijderen

| Eindbeoordeling materiaalrisico | Verhoogd materiaalrisico en/of verhoogde kans op vezelvrijgave |

| Toestand van het materiaal | Licht beschadigd, licht verweerd. Intact calciumsilicaatmateriaal of categorie III 'gebondenheid' |

| Beschrijving | Schouwbus (visueel vastgesteld) |
| Opmerking | <p>Op het dak is een schouwbus aanwezig.</p> <p>De vermelde oppervlaktes, diktes en volumes betreffen een berekende schatting. Er worden geen rechten verleend aan deze oppervlaktes/diktes/volumes.</p> |

- Verwijder dit asbestmateriaal zo snel mogelijk. Volg de toestand goed op.
- Voer bijkomende staalname(s) uit.

- Eenvoudige handelingen: mag via doe-het-zelf of door werknemer(s) met opleidingsattest eenvoudige handelingen  
EH via doe-het zelf De buis kan voorzichtig losgebeiteld worden , extra bevochtigen om stof te voorkomen  
Standaard dragen van de nodige wegwerp beschermingsmiddelen FFP 3 masker , handschoenen en tyvec CAT III type 5-6 , afwasbaar schoeisel Bij de gemeente/containerpark afsluitzakken halen om dubbel in te pakken , sluit luchtdicht af en breng naar het plaatselijk containerpark als hechtgebonden asbestafval. Voor hechtgebonden toepassingen: Bij verwijdering door doe-het-zelf moet men dit afval dubbel en luchtdicht verpakt aandielen bij het gemeentelijk recyclagepark. Men raadpleegt best op voorhand de voorwaarden van het recyclagepark. Zie ook link Zie <https://ovam.vlaanderen.be/wie-mag-wat-verwijderen>  
<https://ovam.vlaanderen.be/voorzorgsmaatregelen-bij-asbestverwijdering>

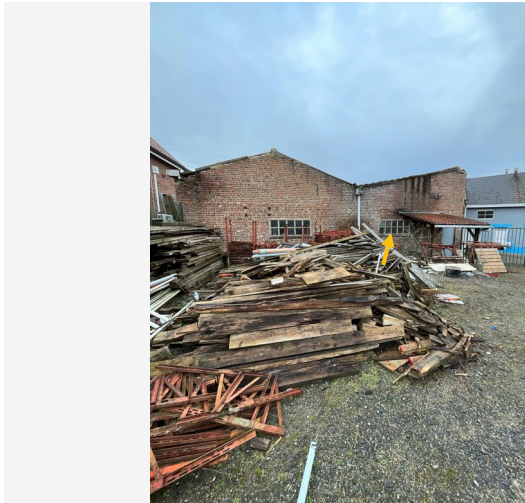
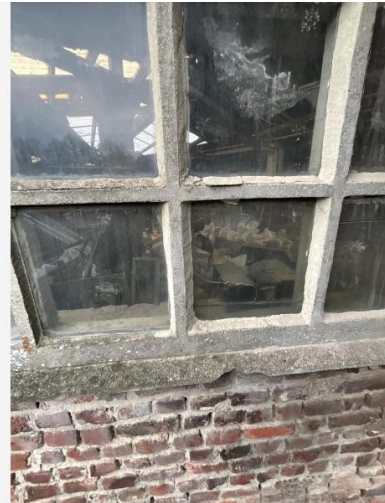
## Fiche 3: Kit kozijn-muur

Geen asbest

| # | Type | Referentie | Resultaat |
|---|---|---|---|
| 3.1 | Puntmonster | 2 | Geen asbest |

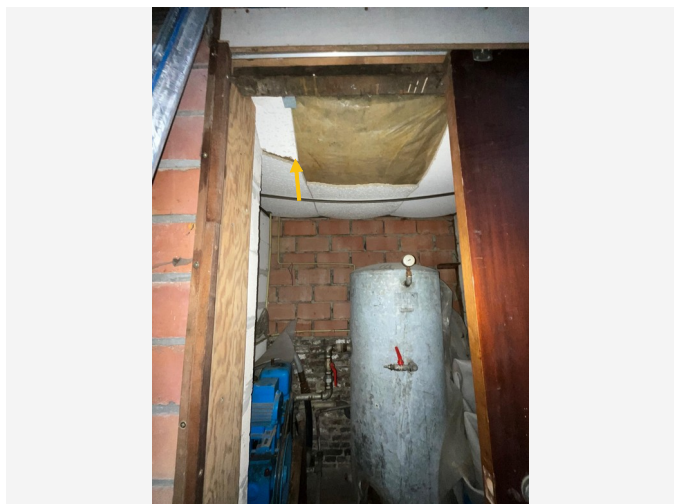
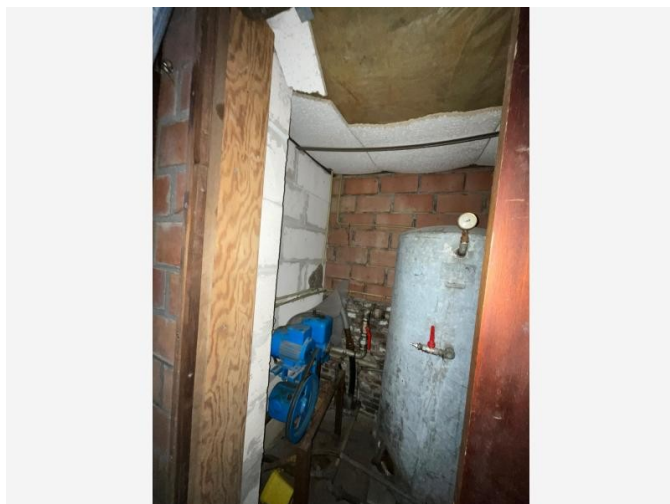
## Fiche 4: Plaat pical (met staalname)

Geen asbest

| # | Type | Referentie | Resultaat |
|---|---|---|---|
| 4.1 | Puntmonster | 1 | Geen asbest |

| Opmerking | <p>Er bevindt zich een pical plaat in de schouw, mogelijks is dit een asbesthoudende toepassing.</p> <p>De vermelde oppervlaktes, diktes, gewichten en volumes betreffen een beredeneerde schatting. Er worden geen rechten verleend aan deze oppervlaktes/diktes/volumes.</p> |

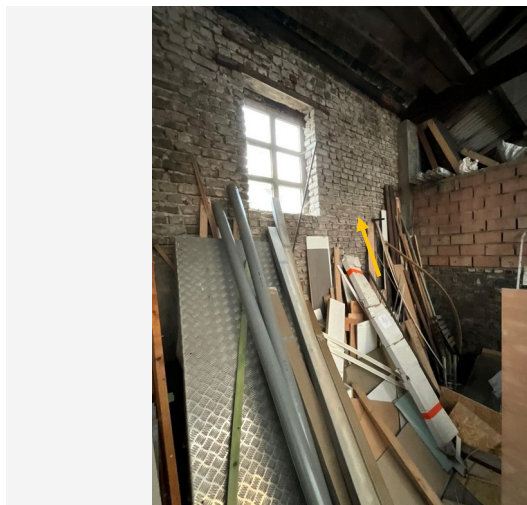
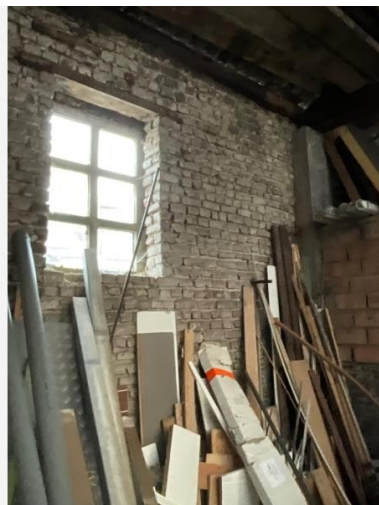
### Fiche 8: Pleisterwerk niet aanwezig

| Beschrijving | Notitie | Terug te vinden op plannen |
|---|---|---|
| Fiche 8: Pleisterwerk niet aanwezig | Er is geen pleister aanwezig, het betreft rechtstreeks de muren. | - |
