# Asbestinventarisat attest

Emiel Debusscherstraat 18, 1651 Beersel

Attestnummer : 20260203-000408.000

**Asbestveilig** (maar niet asbestvrij)

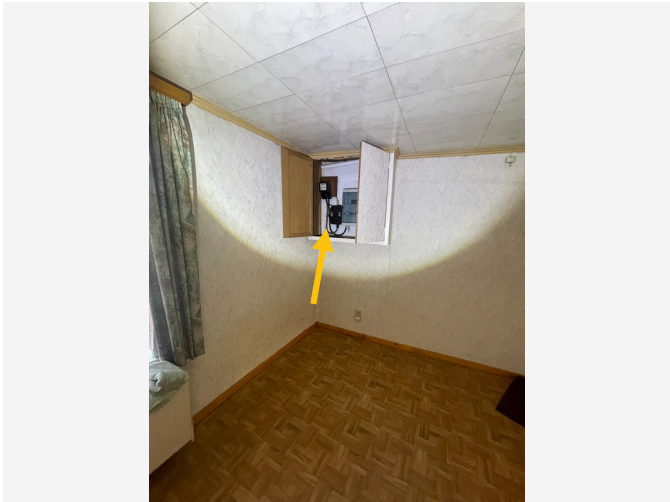
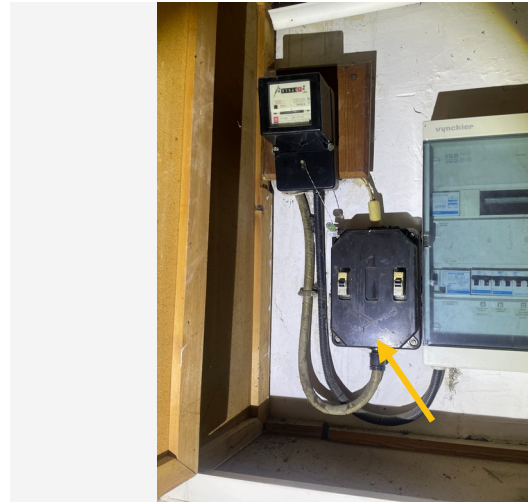
# Fiche 1: Elektrische infrastructuur in kunststof Bakeliet

Asbestmateriaal

Het asbestmateriaal valt onder de mijlpaal van 2040.

| Eindbeoordeling materiaalarisico | Laag materiaalarisico en/of verlaagde kans op vezelvrijgave |

| Asbestsoort (vezeltype) | Crocidoliet aanwezig |
| Toestand van het materiaal | Onbeschadigd, niet verweerd |

| Opmerking | Deze oppervlakte kan licht afwijken van de gemeten oppervlakte, de opgegeven hoeveelheden mogen niet gebruikt worden als maatstaf van heffing. Bakeliet wordt door ons beschouwd als een asbestverdachte toepassing, aangezien het in veel gevallen asbesthoudend is. We hebben echter geen staalname uitgevoerd om de functionaliteit niet in gevaar te brengen. |

- Zorg voor een veilig beheer. Vermijd het beschadigen van het asbestmateriaal. Controleer de toestand jaarlijks op wijzigingen.
- Voer bijkomende staalname(s) uit.

- Eenvoudige handelingen: mag via doe-het-zelf of door werknemer(s) met opleidingsattest eenvoudige handelingen  
Raadpleeg de actuele wetgeving op de website van OVAM. Onder strikte voorwaarden kan het eventueel toegestaan zijn om deze toepassing zelf te verwijderen. Bij twijfel wordt echter sterk aangeraden om een erkende asbestverwijderaar te raadplegen. Zorg er bovendien voor dat u zich goed informeert via de websites van OVAM en andere bronnen over de vereiste persoonlijke beschermingsmaatregelen en de richtlijnen voor het veilig verwijderen van asbest. Houd er rekening mee dat deze toepassingen vaak onder spanning staan. Het is daarom aan te raden om ook een elektricien te raadplegen, aangezien het werken aan of verwijderen van deze toepassingen specifieke technische kennis vereist. Een tellerkast mag enkel verwijderd worden door de netwerkbeheerder!

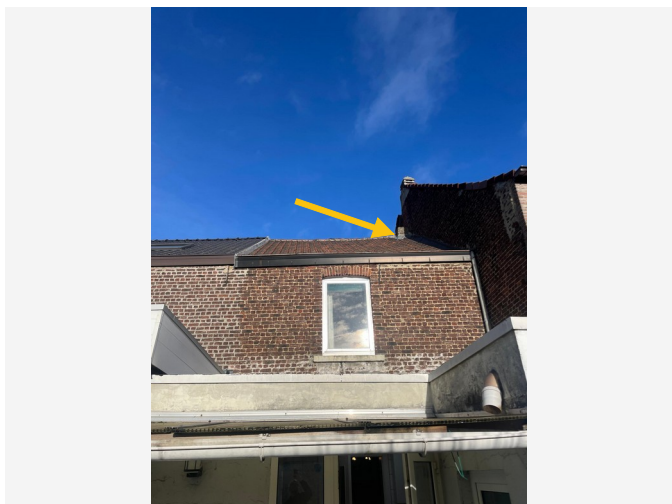
**Reden:** Het te onderzoeken materiaal situeert zich hoger dan 3,50 m te rekenen vanaf een veilige ondergrond

**Uitleg van de asbestdeskundige:** Het rookgaskanaal is niet beoordeeld. Aan de binnenzijde geen mogelijkheid om rookgaskanaal te beoordelen. Aan de buitenzijde is het hoger dan 3,5 meter om de schoorsteen te inspecteren. Het is niet zichtbaar of er een asbestverdacht rookgaskanaal aanwezig is in de schoorsteen. Conform ons inspectieprotocol mogen wij een beperking invoeren voor hoogtes hoger dan 3,5 m. Indien men dit wil laten onderzoeken, dient er een nieuwe afspraak gemaakt te worden en moet er een hoogtewerker voorzien worden, evenals iemand die bevoegd is om deze te bedienen en eventueel een techniker die de al dan niet aanwezige schouwhoed kan afnemen en weer terugplaatsen.

| Karakterisatie | Asbest (verdacht) |

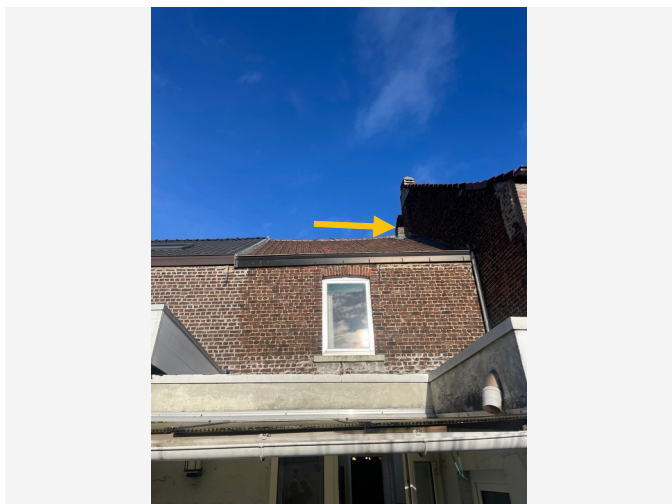
**Reden:** Het te onderzoeken materiaal situeert zich hoger dan 3,50 m te rekenen vanaf een veilige ondergrond

**Uitleg van de asbestdeskundige:** Smeerlaag tegen schouw/schoorsteen situeert zich op meer dan 3,5 meter vanaf veilige ondergrond. Geen beoordeling en/of monsternamen mogelijk van deze smeerlaag.

| Karakterisatie | Asbest (verdacht) |

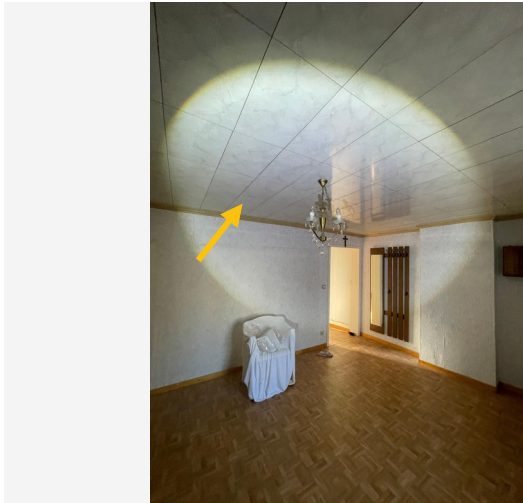
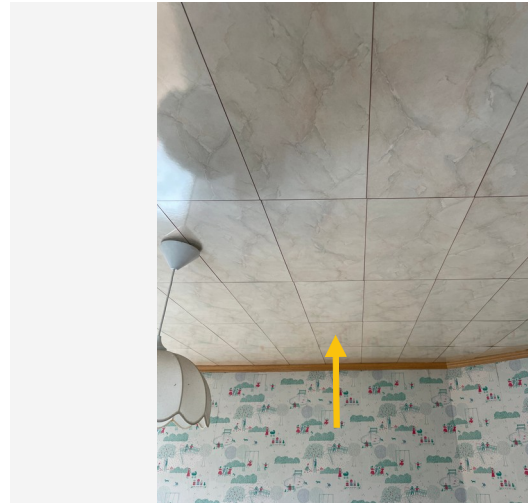
De plafonds zijn gemaakt van niet-asbestverdachte materialen (bijvoorbeeld hout, laminaat, gyproc, ...), deze toepassingen zijn niet asbestverdacht. We hebben echter niet kunnen vaststellen of er mogelijk asbestverdachte of asbesthoudende materialen achter deze toepassingen aanwezig zijn. Bij renovatie of sloop is het aangeraden om een destructief onderzoek te laten uitvoeren van deze toepassingen.

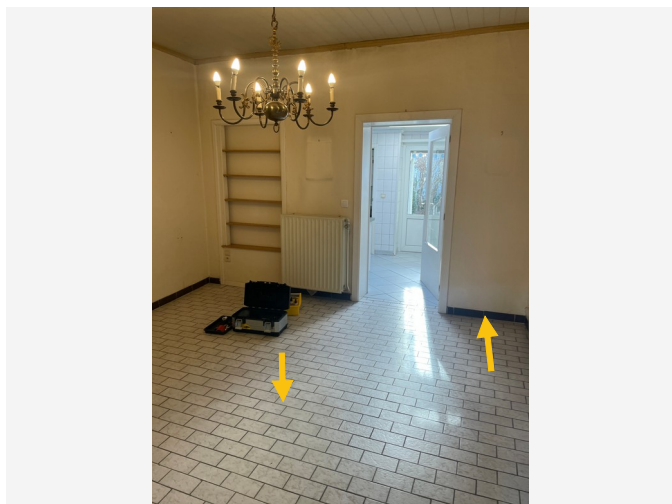
Tegellijm is nergens vast te stellen: geen schade aan vloertegels en plinten. Geen monsternamen mogelijk. Destructief onderzoek is noodzakelijk om achterliggende (oudere) lagen te analyseren.

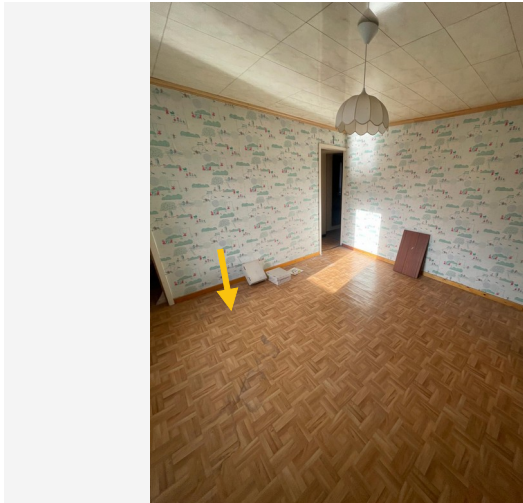
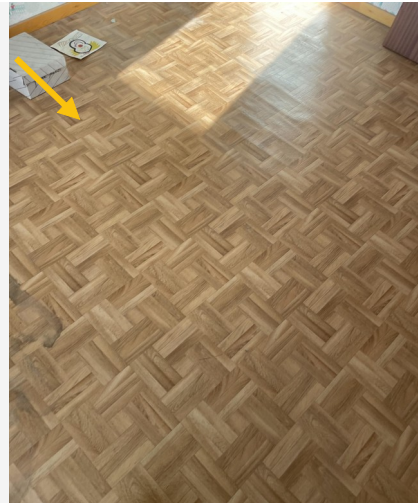
Tijdens de inspectie van het vloerzeil heb ik, op basis van mijn ervaring, kunnen vaststellen dat het vloerzeil niet asbesthoudend of asbestverdacht is. We hebben echter niet kunnen vaststellen of er mogelijk asbestverdachte of asbesthoudende materialen, zoals bijvoorbeeld lijm, onder deze toepassingen aanwezig zijn. Bij renovatie of sloop is het aangeraden om een destructief onderzoek te laten uitvoeren van deze toepassingen.

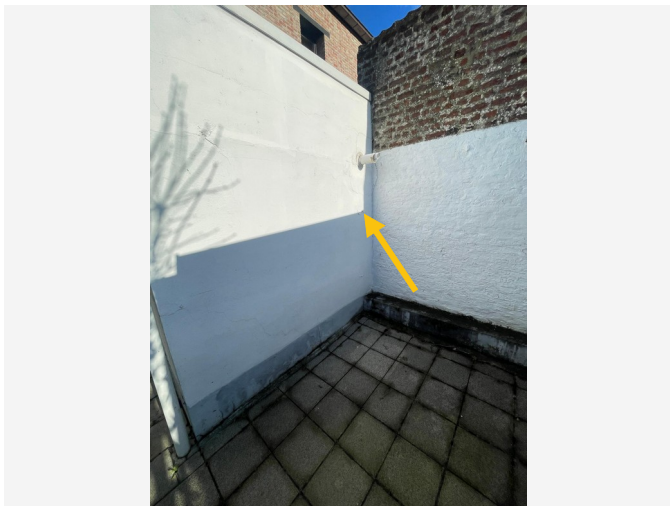
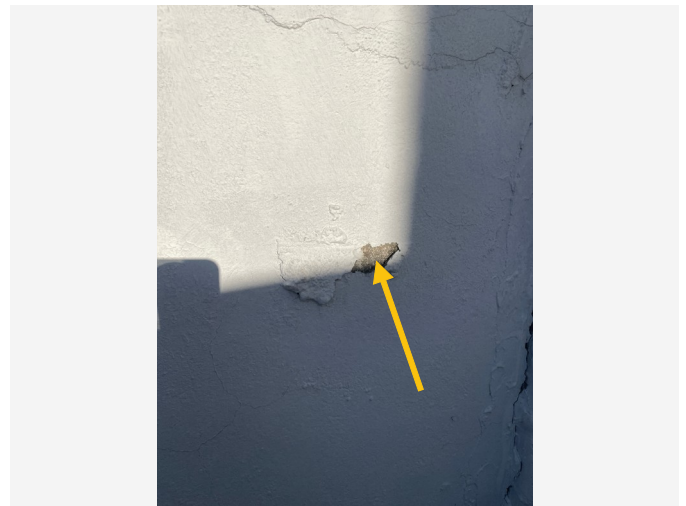
## Fiche 7: Smeerlaag in cement tegen gevel

Geen asbest

| # | Type | Referentie | Resultaat |
|---|---|---|---|
| 7.1 | Mengmonster | MM07 | Geen asbest |

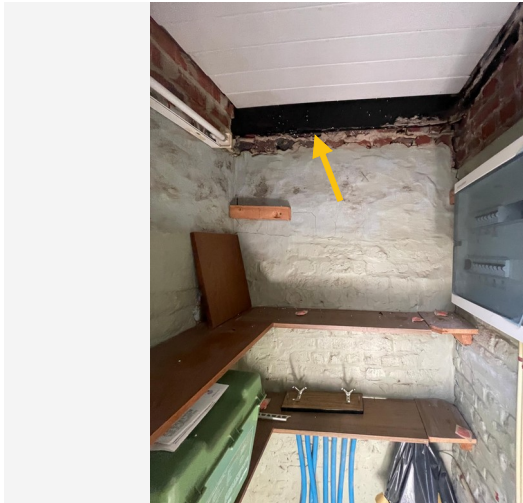
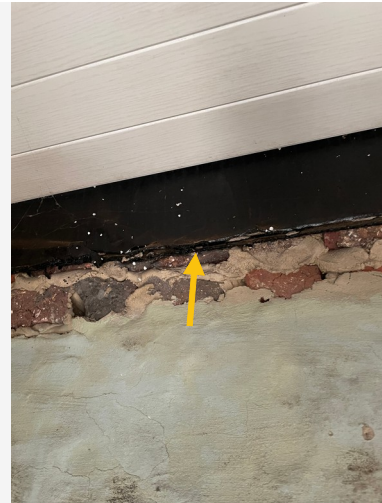
## Fiche 8: Bitumen tegen binnenwand - Berging

Geen asbest

| # | Type | Referentie | Resultaat |
|---|---|---|---|
| 8.1 | Puntmonster | MM04 | Geen asbest |

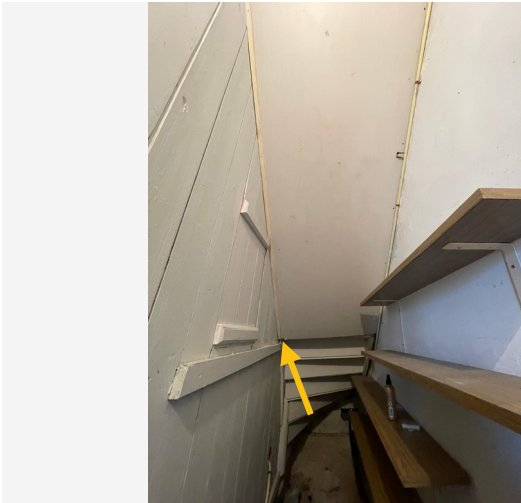
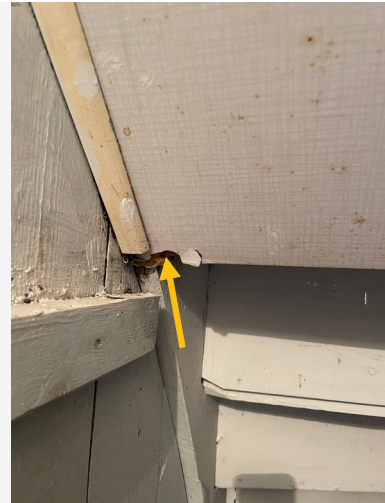
## Fiche 9: Plaat type Glasal onder trap

Geen asbest

| # | Type | Referentie | Resultaat |
|---|---|---|---|
| 9.1 | Puntmonster | MM03 | Geen asbest |

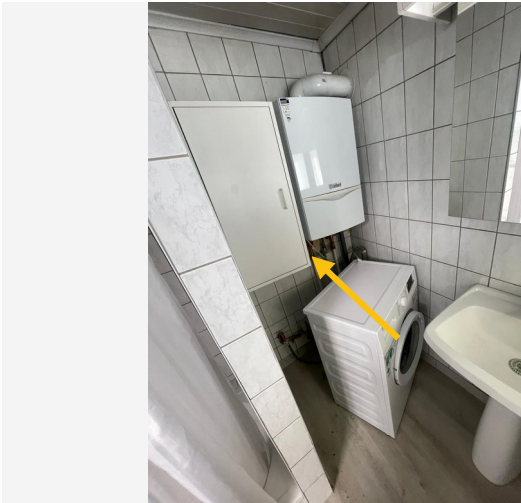
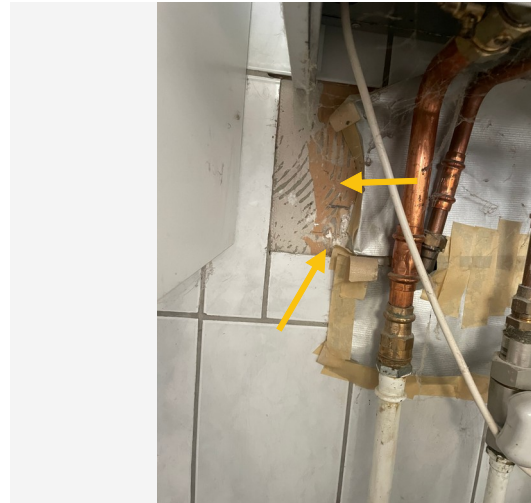
## Fiche 10: Tegellijm (faïence) tegels

Geen asbest

| # | Type | Referentie | Resultaat |
|---|---|---|---|
| 10.1 | Mengmonster | MM06 | Geen asbest |

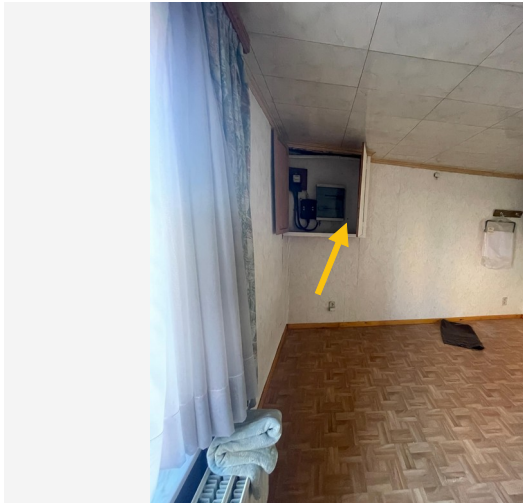
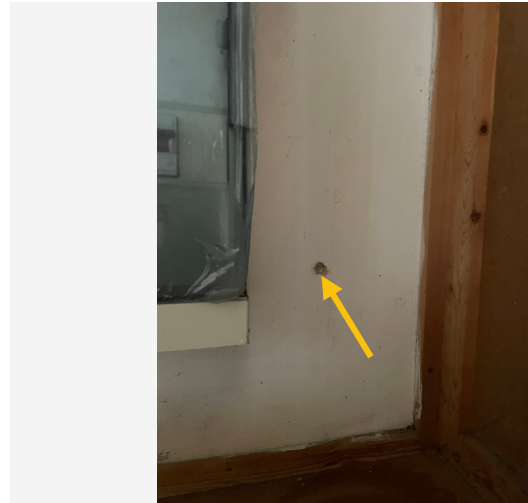
## Fiche 11: Pleisterwerk muren

Geen asbest

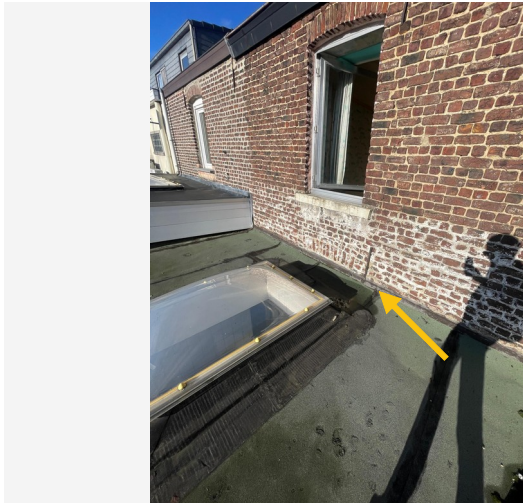
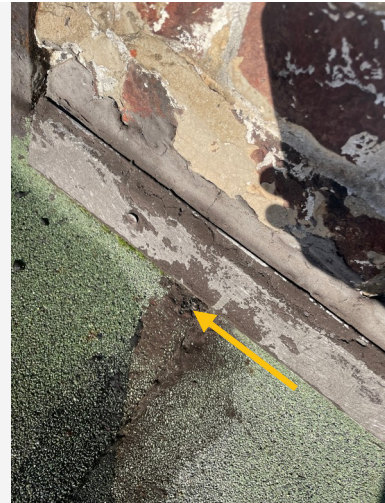
## Fiche 12: Roofing plat dak + dakgoot

Geen asbest

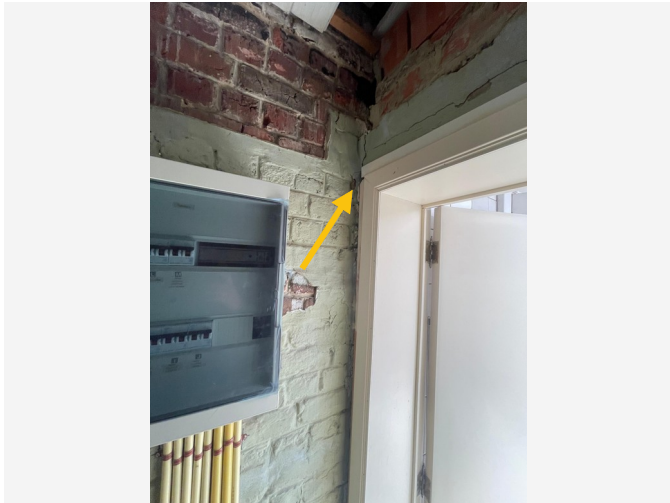
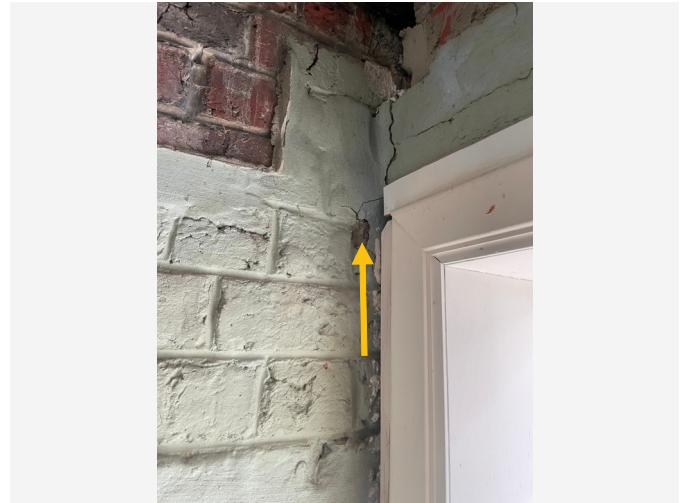
## Fiche 13: Smeerlaag - Berging

Geen asbest

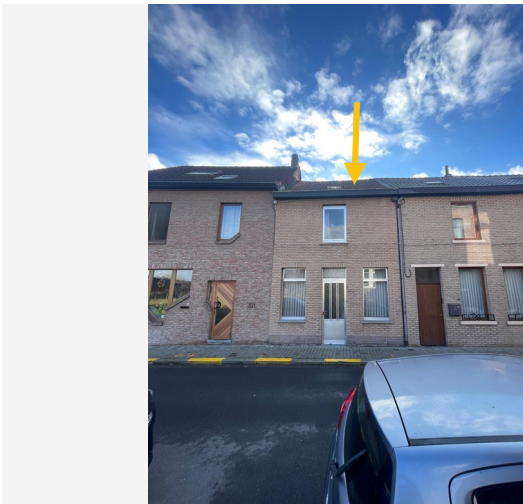
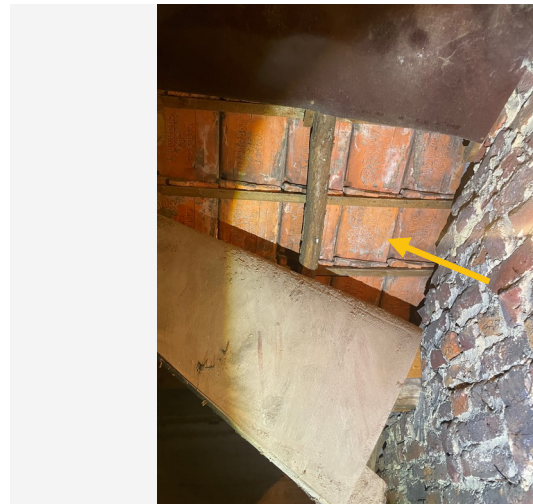
## Fiche 16: Dakbedekking niet verdacht

| Beschrijving | Notitie | Terug te vinden op plannen |
|---|---|---|
| Fiche 16: Dakbedekking niet verdacht | De dakbedekking is niet asbestverdacht. | Plan 1.11: Woning plan - Zolder - VD2 |

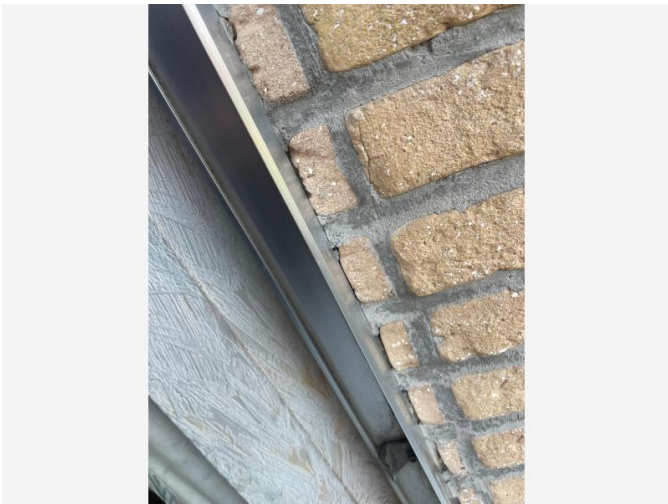
## Fiche 20: Afdichtingsmateriaal aan schrijnwerk

| Beschrijving | Notitie | Terug te vinden op plannen |
|---|---|---|
| Fiche 20: Afdichtingsmateriaal aan schrijnwerk | Geen mastiek aanwezig tussen gevel en schrijnwerk. | - |
