# Asbestinventarisatetest

Haachtsesteenweg 9, 1820 Steenokkerzeel

Attestnummer : **20240815-000179.000**

Uitgegeven op : **15.08.2024**

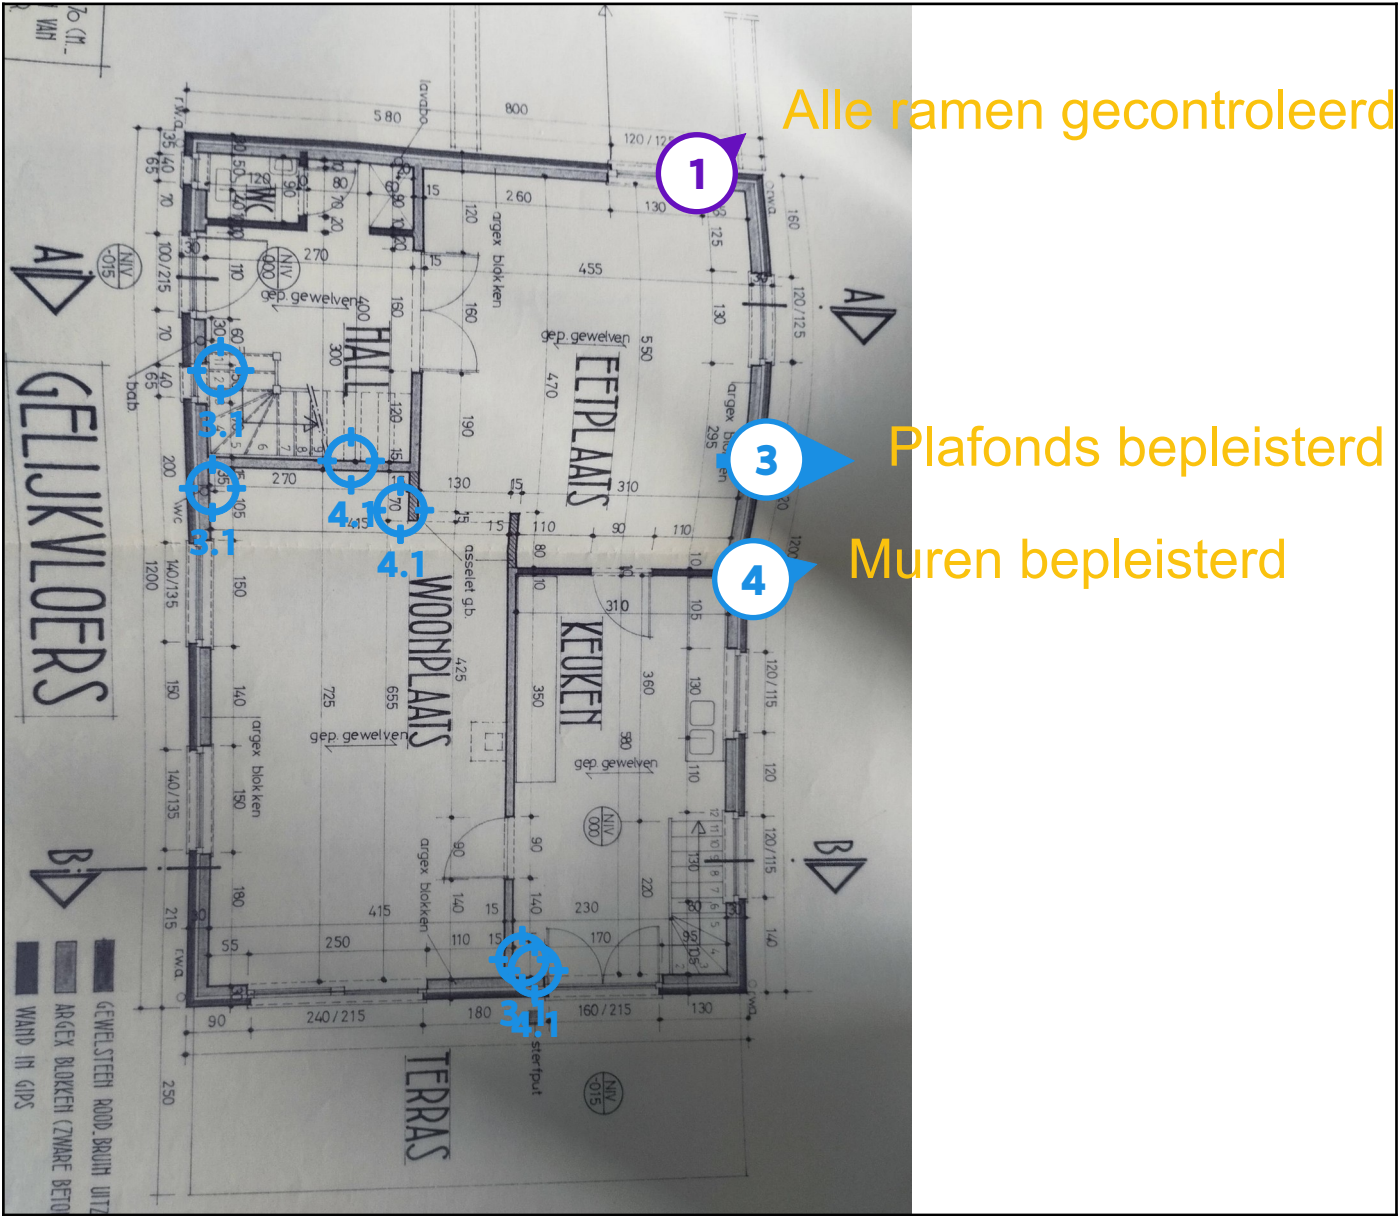
# Plan 1.1: Plan Gelijkvloers

| Beschrijving | Type | Actie |
|---|---|---|
| 1. Mastiek ramen | Advies | - |
| 3. Pleister plafond | Geen asbest | - |
| 4. Pleister muren | Geen asbest | - |

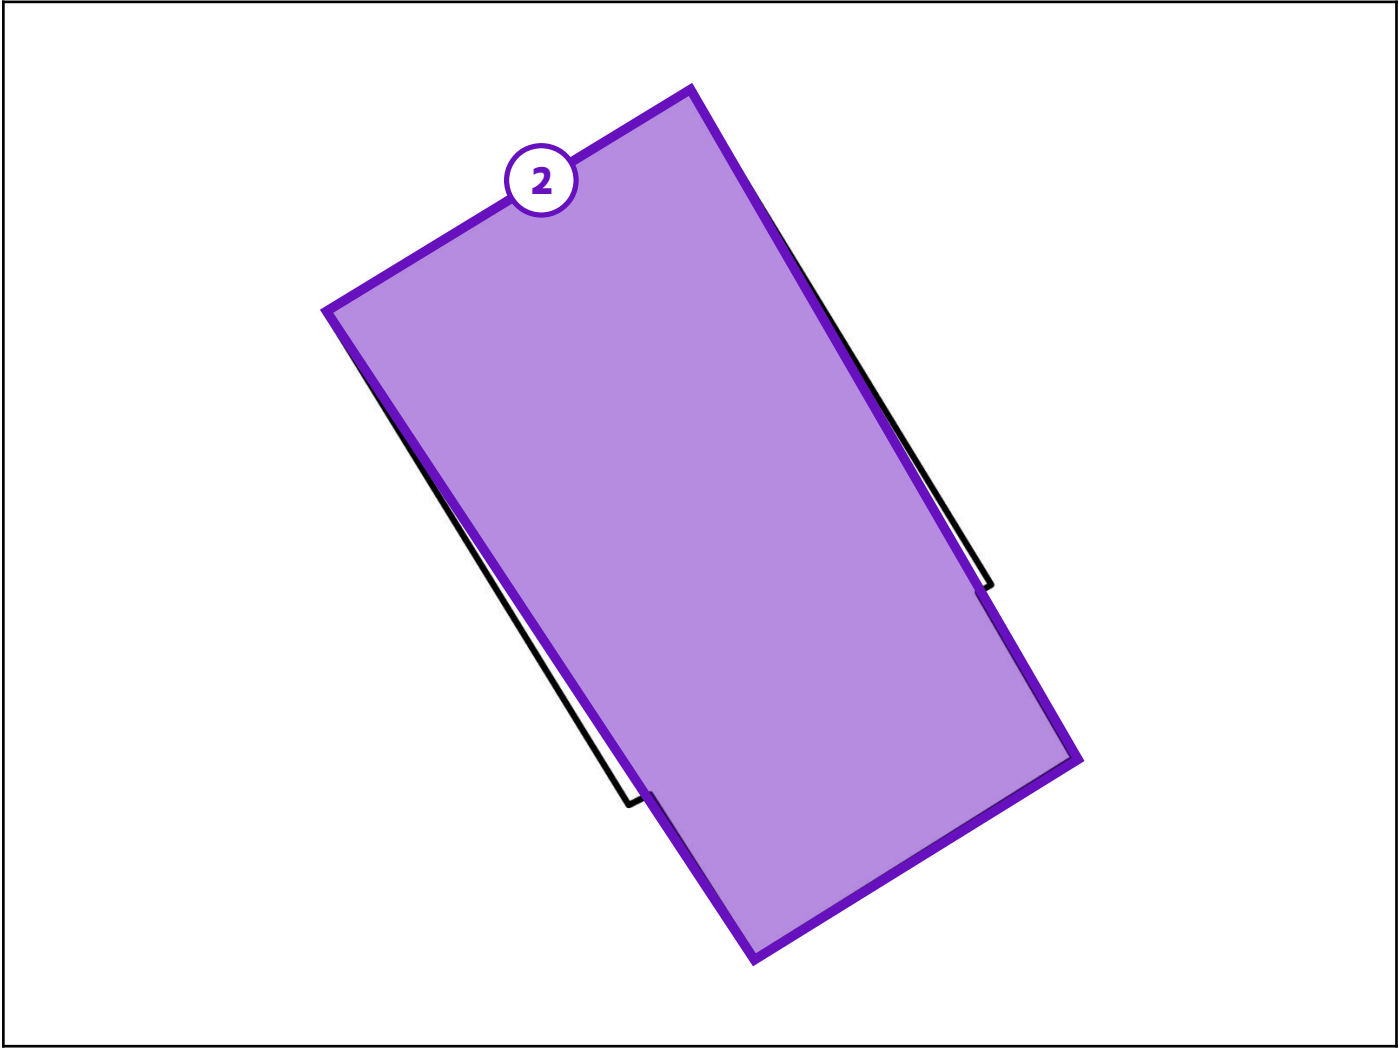
# Plan 1.4: Woning plan

| Beschrijving | Type | Actie |
|---|---|---|
| 2. Onderdak | Advies | - |

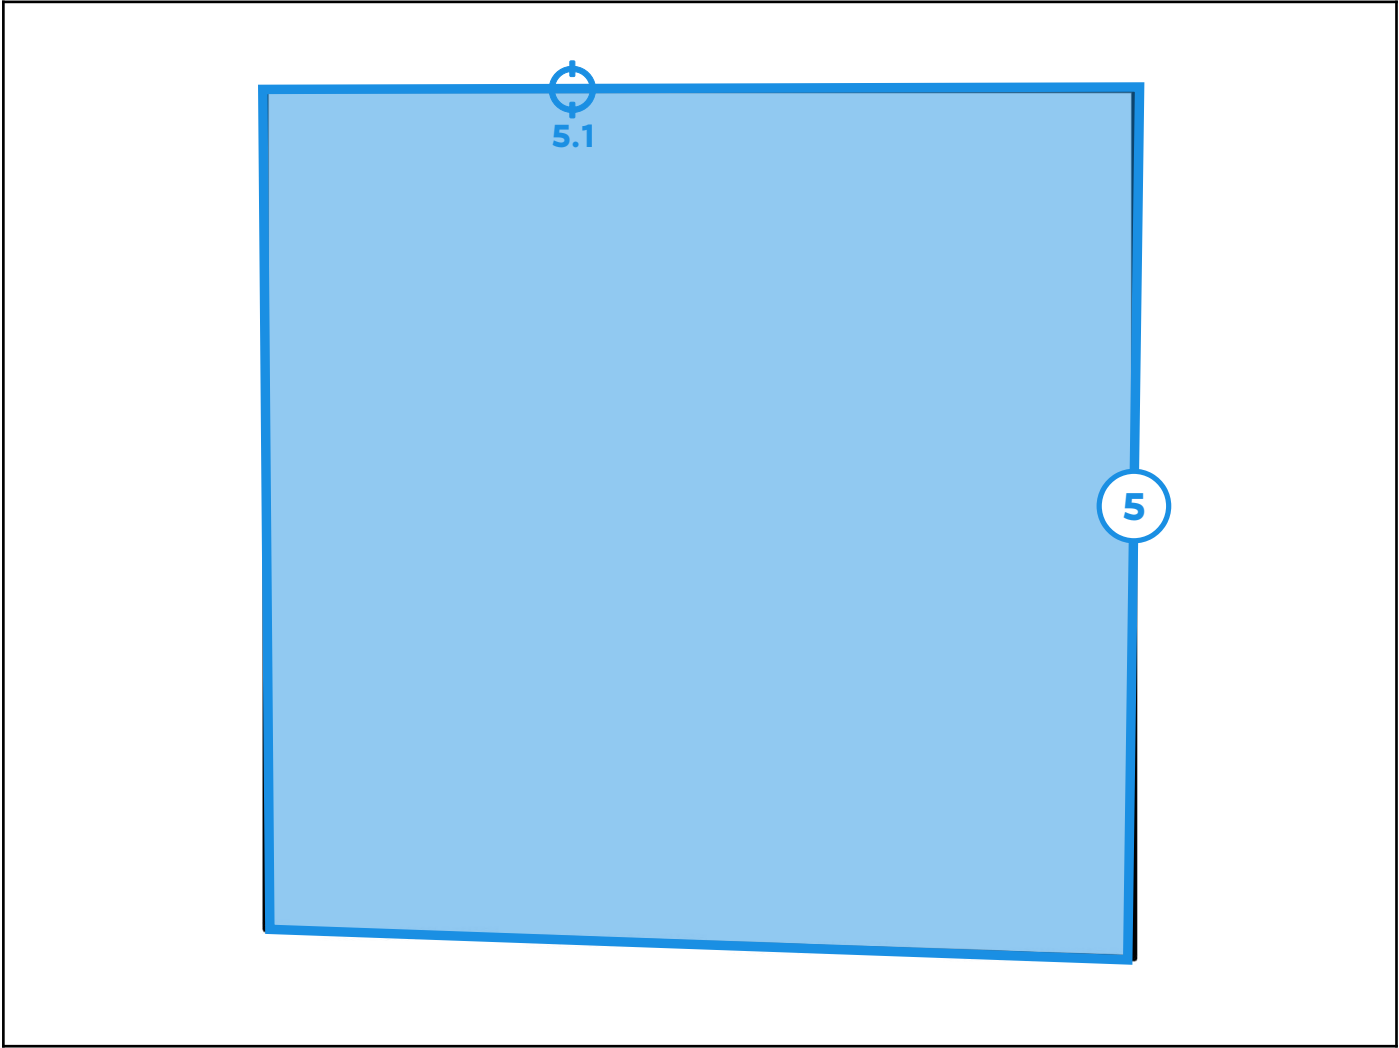
## Plan 2.1: Tuinhuis plan

| Beschrijving | Type | Actie |
|---|---|---|
| 5. Shingles Dak Tuinhuis | Geen asbest | - |

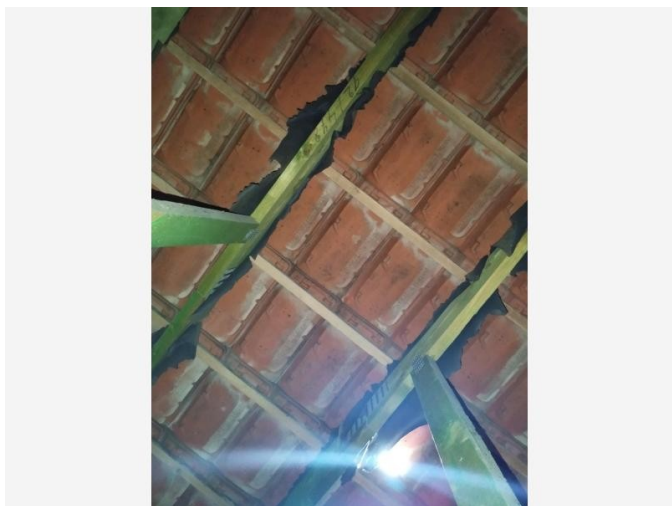
Vrije foto

### Advies

Het onderdak werd gecontroleerd en betreft een gedegradieerd dampschermbekleding met hierachter rechtstreeks de dakpannen.

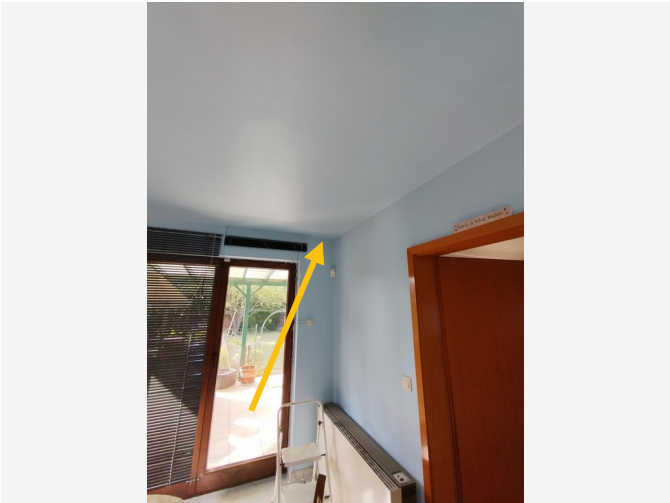
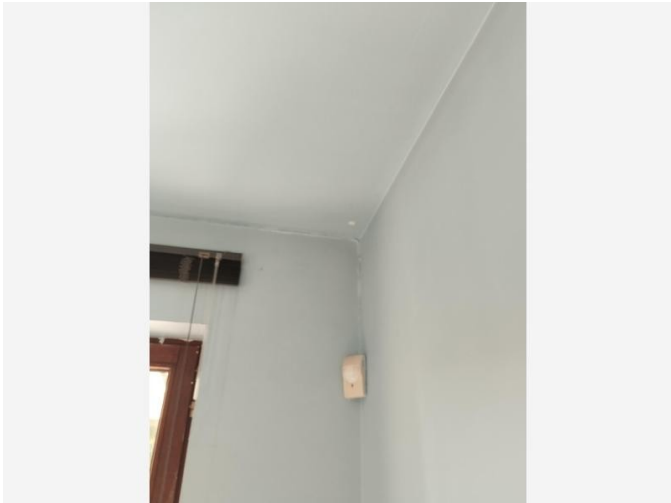
Geen asbest

Conclusie

| # | Type | Referentie | Resultaat |
|---|---|---|---|
| 3.1 | Mengmonster | 2 | Geen asbest |

| Beschrijving | Pleister plafond |
| Bindmiddel van materiaal | Gips - kalk |
| Gebondenheid op basis van bindmiddel | Niet-hechtgebonden |

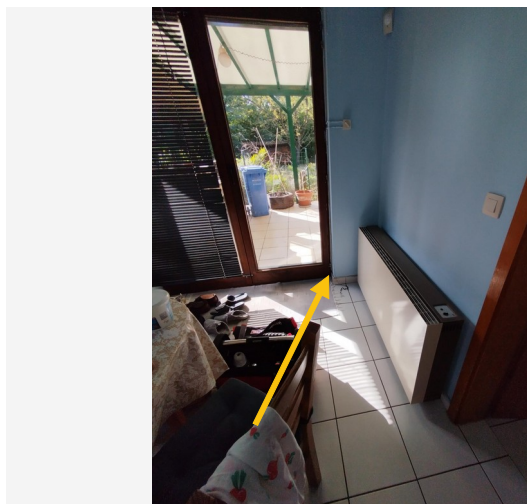
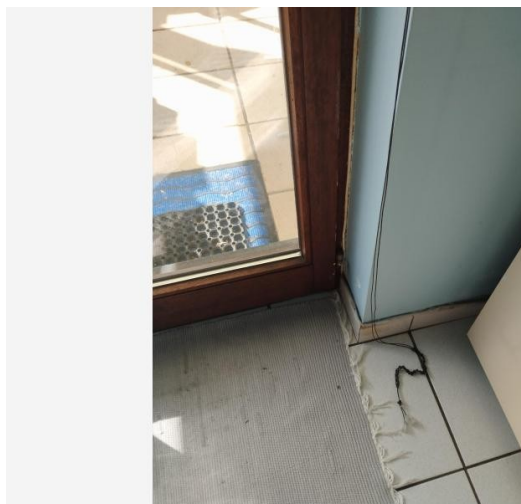
## Fiche 4: Pleister muren

Geen asbest

## Conclusie

| # | Type | Referentie | Resultaat |
|---|---|---|---|
| 4.1 | Mengmonster | 1 | Geen asbest |

| Beschrijving | Pleister muren |
| Bindmiddel van materiaal | Gips - kalk |
| Gebondenheid op basis van bindmiddel | Niet-hechtgebonden |

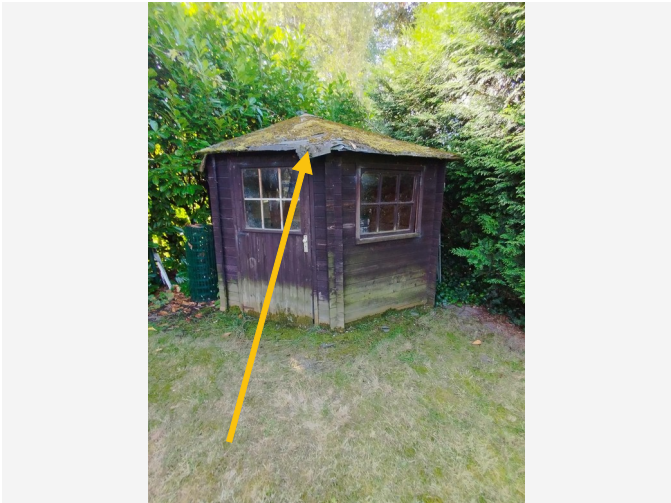
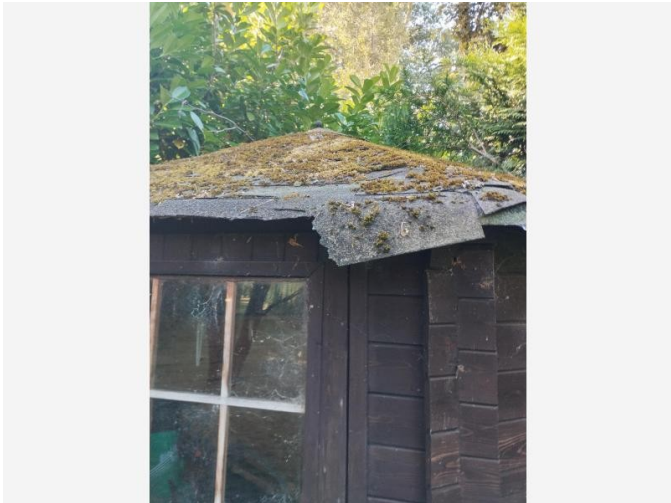
Conclusie

Geen asbest

| # | Type | Referentie | Resultaat |
|---|---|---|---|
| 5.1 | Puntmonster | 3 | Geen asbest |

| Beschrijving | Shingles Dak Tuinhuis |
| Bindmiddel van materiaal | Bitumen (roofing, teer, asfalt) |
| Gebondenheid op basis van bindmiddel | Hecht |
