# Asbestinventarisatetest

Lange Molenstraat 72, 8200 Brugge

Attestnummer : **20260202-000250.000**

**Asbestveilig** (maar mogelijk niet asbestvrij)

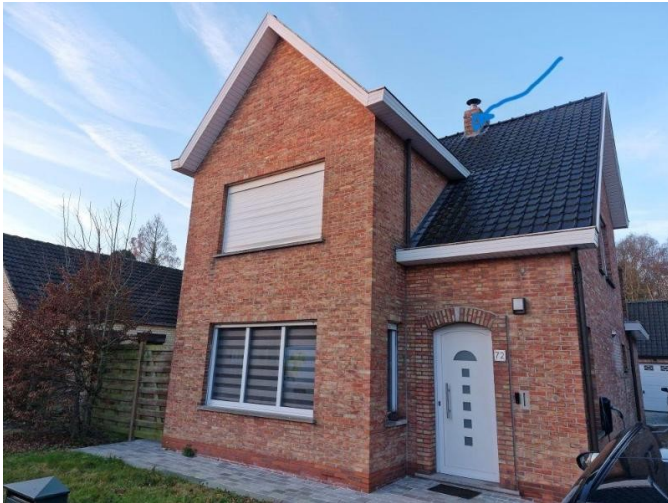
Situeringsfoto

**Reden:** Het onderzoek kan niet uitgevoerd worden binnen de bepalingen van de Welzijnswet

**Uitleg van de asbestdeskundige:** Onmogelijk om de afvoerbuizen te zien, enkel door destructief werk kan dit bezichtigd worden.

De afvoerbuizen kunnen asbesthoudend zijn.

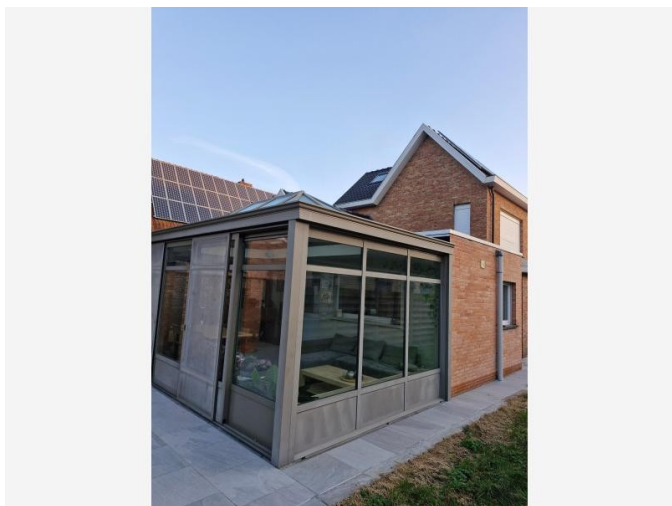
*Situeringsfoto*

### Uitgesloten van inspectie

**Bouwjaar:** 2008

*Constructies gebouwd vanaf 2001 moeten niet onderzocht worden*

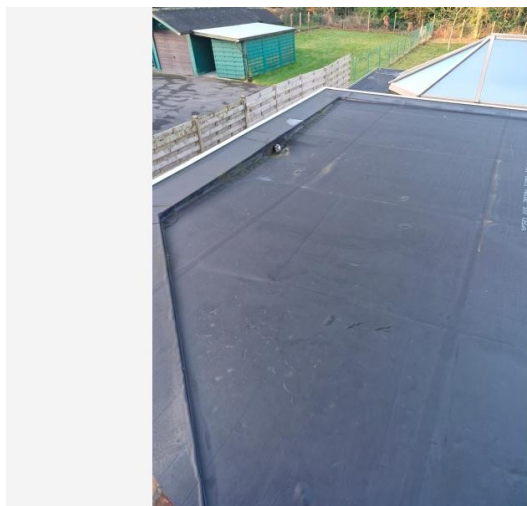
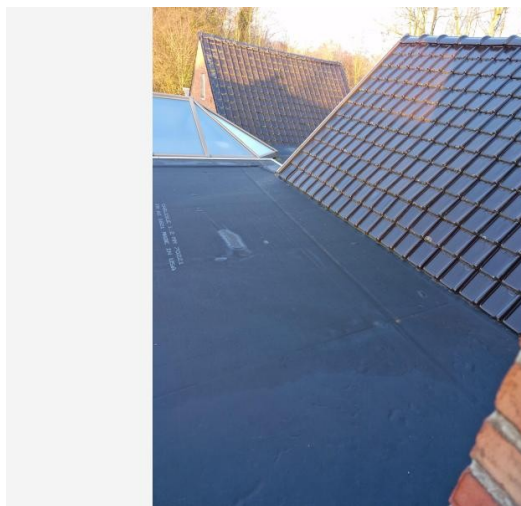
De toplaag is EPDM, vernieuwd in 2021.

Indien er nog roofinglagen onderliggend zijn, kunnen deze asbesthoudend zijn.

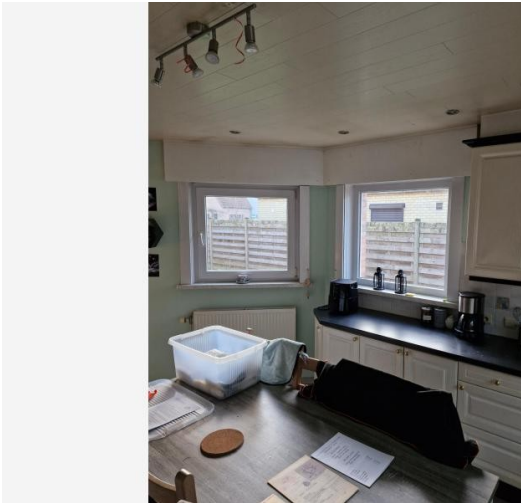
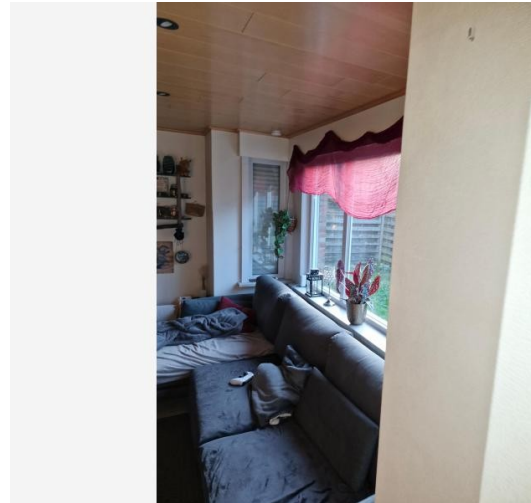
Houten vezelplaten, gyprocplafonds, niet asbestverdacht.

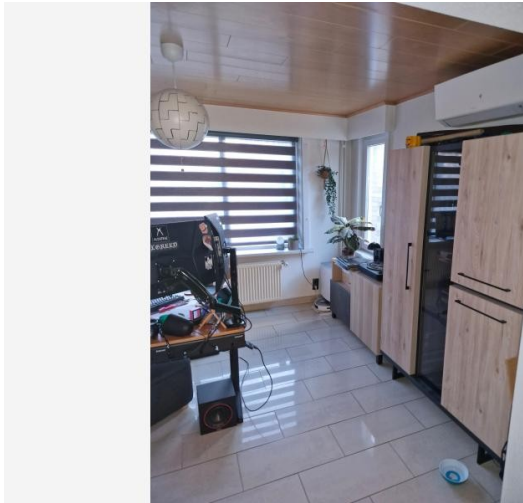
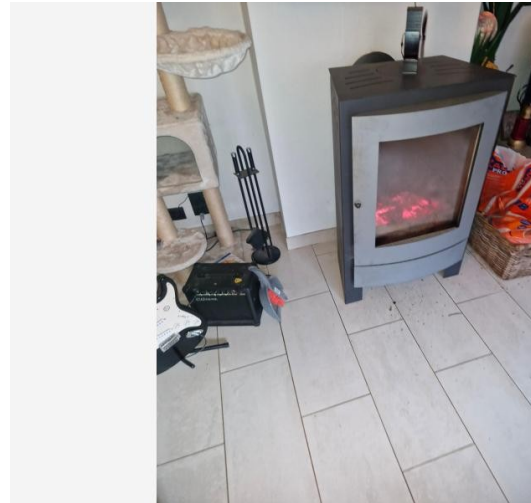
De houtkachel is vrij recent toestel.

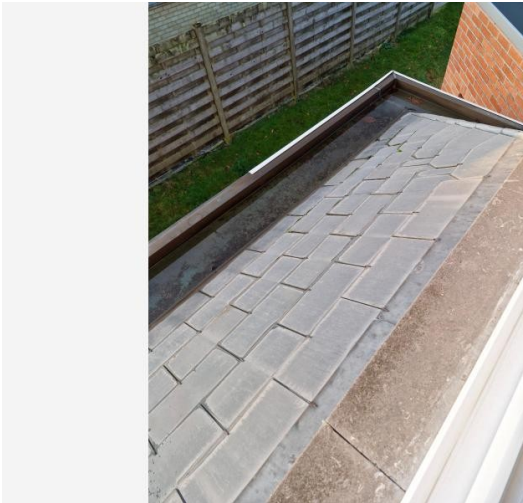
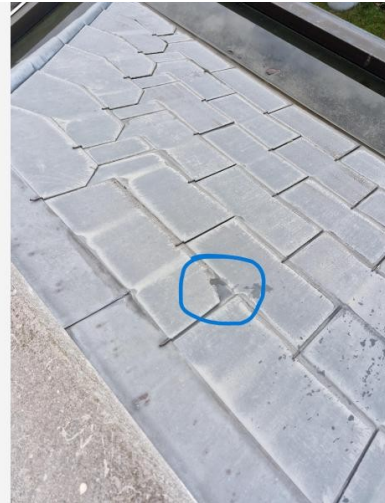
## Fiche 6: leien (erker)

Geen asbest

| # | Type | Referentie | Resultaat |
|---|---|---|---|
| 6.1 | Puntmonster | MM5 | Geen asbest |

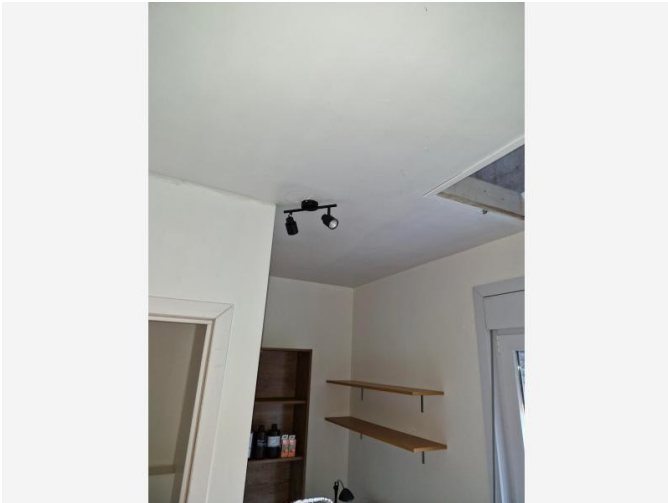
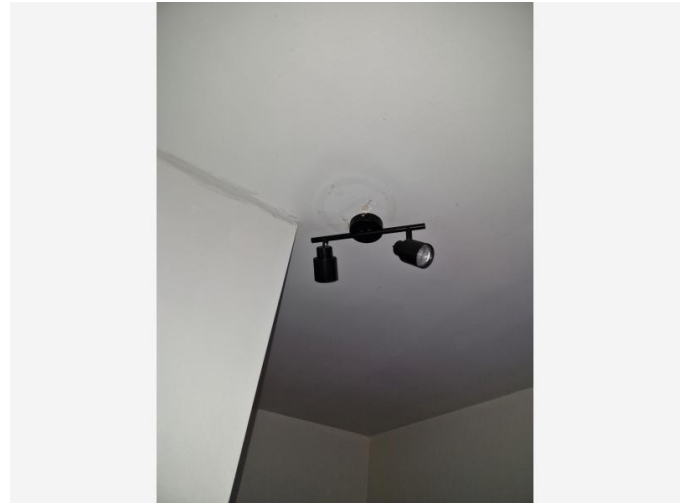
## Fiche 7: PW (plafonds)

Geen asbest

| # | Type | Referentie | Resultaat |
|---|---|---|---|
| 7.1 | Mengmonster | MM2 | Geen asbest |

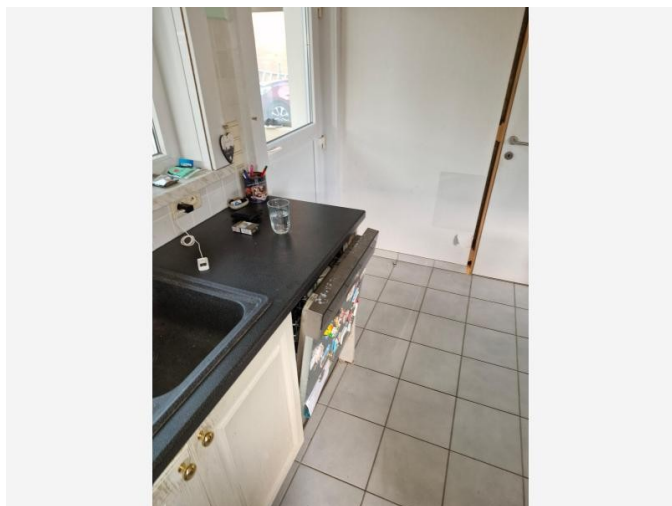
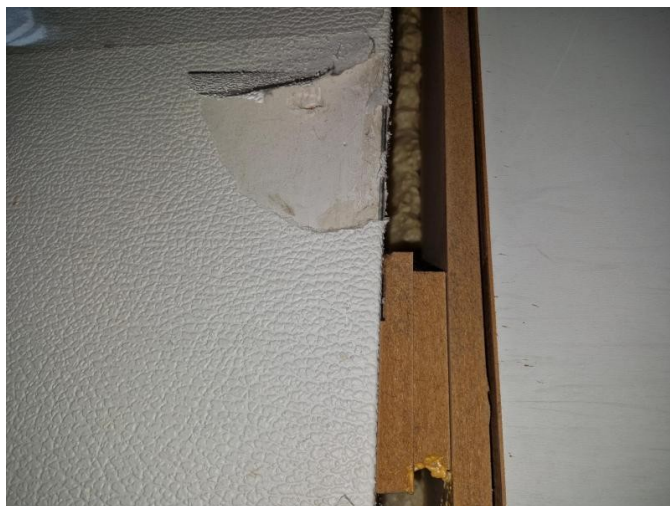
## Fiche 8: PW (muren)

Geen asbest

| # | Type | Referentie | Resultaat |
|---|---|---|---|
| 8.1 | Mengmonster | MM1 | Geen asbest |

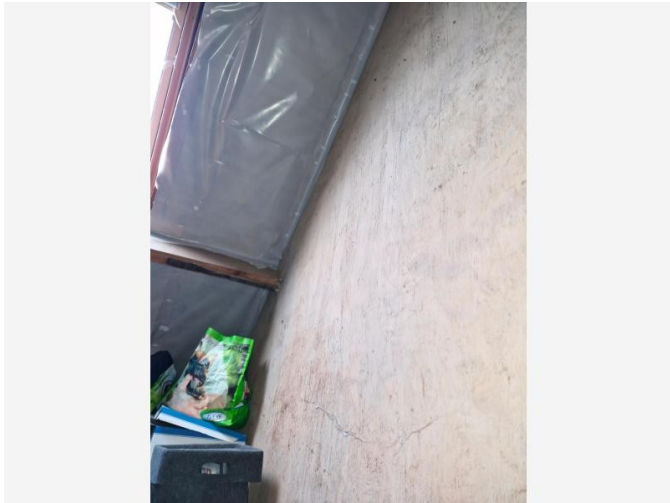
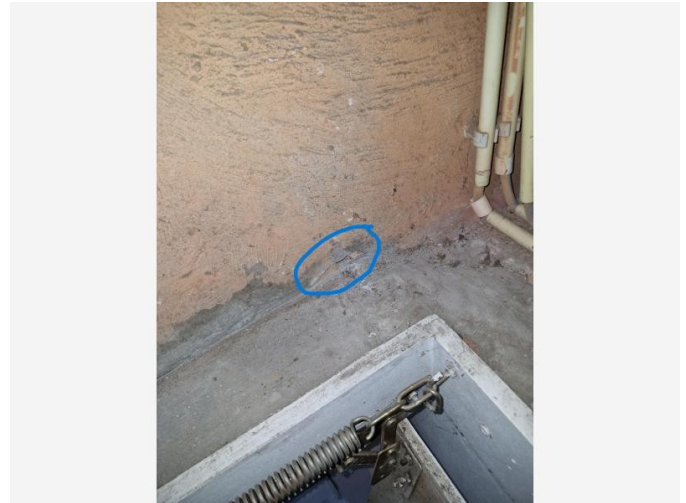
## Fiche 9: cementering (muren)

Geen asbest

| # | Type | Referentie | Resultaat |
|---|---|---|---|
| 9.1 | Mengmonster | MM4 | Geen asbest |

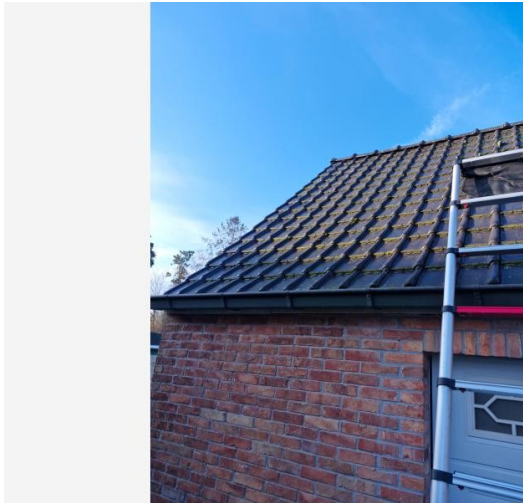
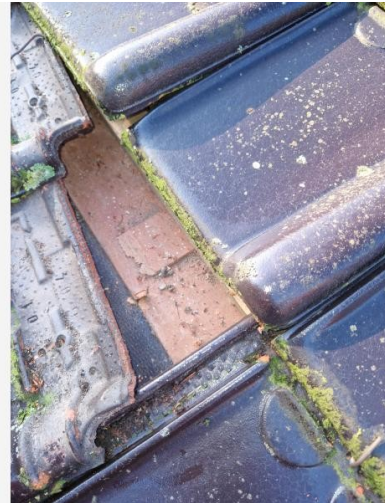
## Fiche 10: Onderdak (zadeldak)

Geen asbest

| # | Type | Referentie | Resultaat |
|---|---|---|---|
| 10.1 | Puntmonster | MM3 | Geen asbest |

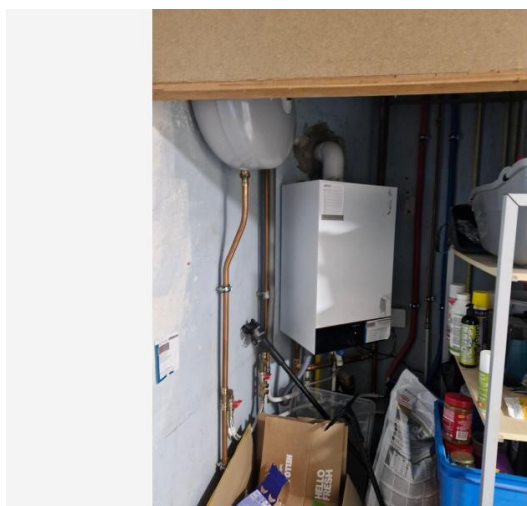
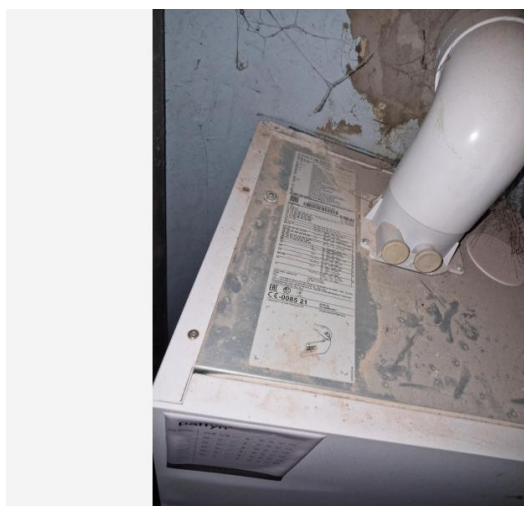
### Fiche 11: cv-ketel

| Beschrijving | Notitie | Terug te vinden op plannen |
|---|---|---|
| Fiche 11: cv-ketel | De ketel is gefabriceerd in 2021. | Plan 1.5: gelijkvloers kopie kopie |

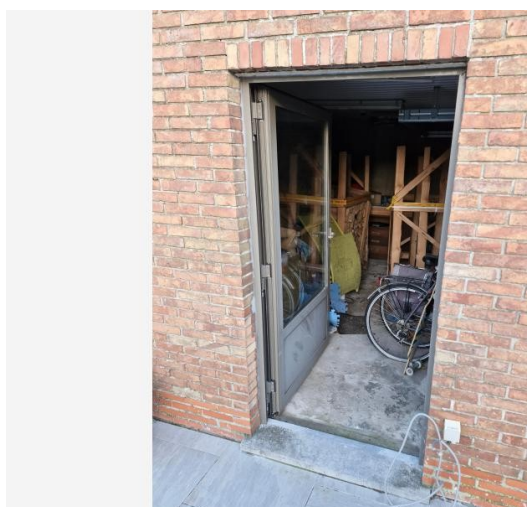
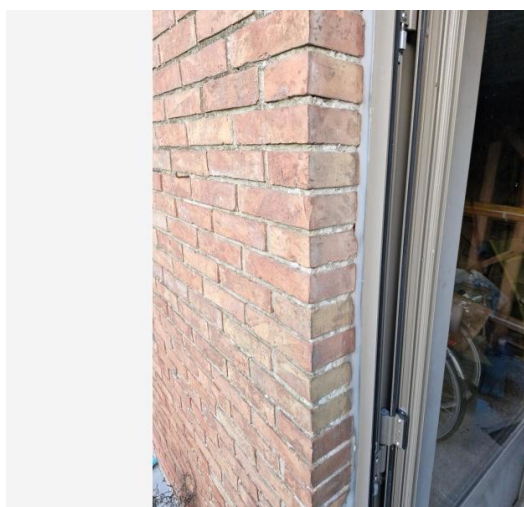
### Fiche 12: Afdichtingsmateriaal (mastiek, kit, ...)

| Beschrijving | Notitie | Terug te vinden op plannen |
|---|---|---|
| Fiche 12: Afdichtingsmateriaal (mastiek, kit, ...) | De kit is indrukbaar en laat geen markeringen achter, niet asbestverdacht. | Plan 1.5: gelijkvloers kopie kopie<br>Plan 1.8: 1ste verdieping kopie kopie<br>Plan 2.3: garage plan |
