# Asbestinventarisatetest

Beekstraat 3, 9340 Lede

Attestnummer : 20240620-000417.000

**Niet-asbestveilig**

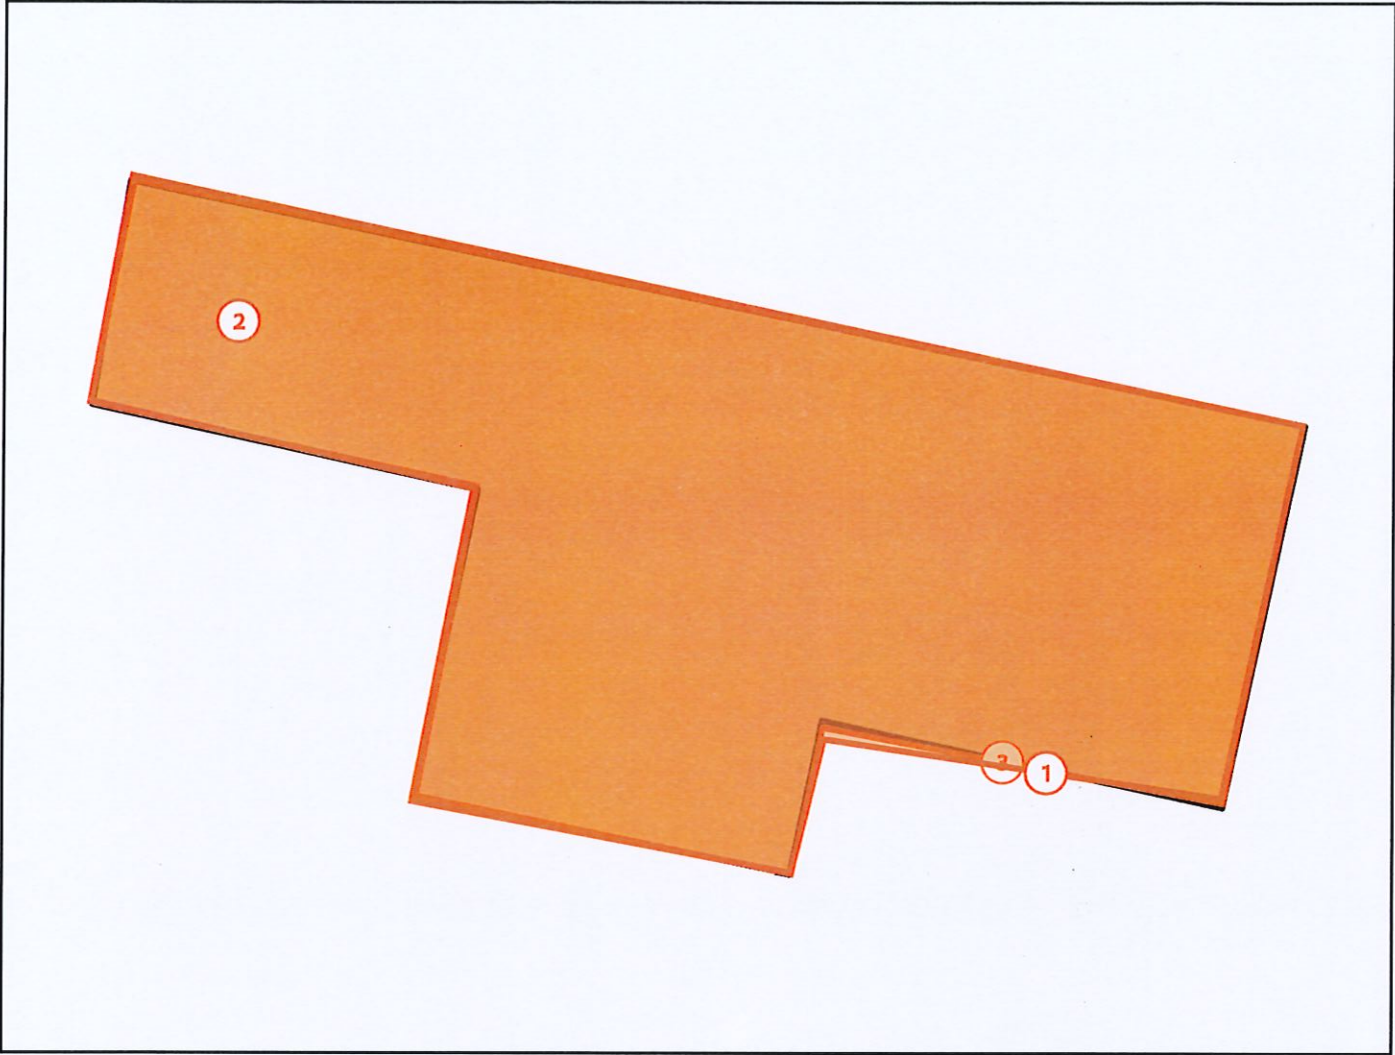
# Plan 1.1: Zolder

| Beschrijving | Type | Actie |
|---|---|---|
| 1. Dak woning | Asbestmateriaal | Verwijderen |
| 2. Schouw 1 | Asbestmateriaal | Verwijderen |
| 3. Onderdak woning | Asbestmateriaal | Maatregelen nemen |

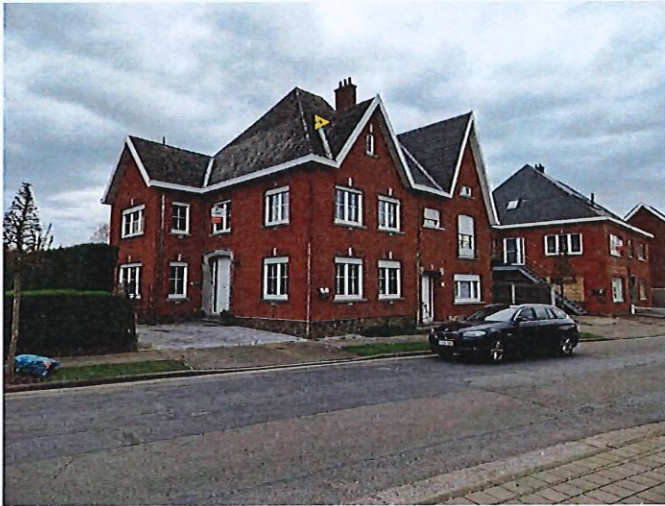
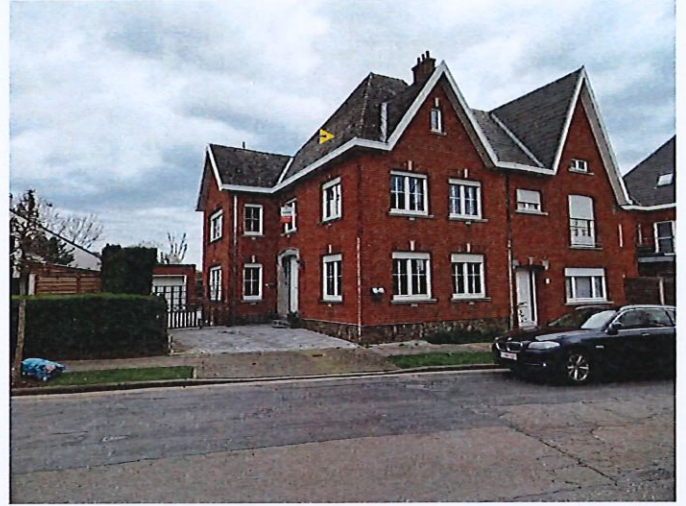
Het asbestmateriaal valt onder de mijlpaal van 2034.

Verwijderen

| Eindbeoordeling materiaalrisico | Laag materiaalrisico en/of verlaagde kans op vezelvrijgave |

| Asbestsoort (vezeltype) | Crocidoliet aanwezig |
| Toestand van het materiaal | Licht beschadigd, licht verweerd. Intact materiaal type Pical – asbestboard of categorie III 'gebondenheid' |

| Beschrijving | Dak woning |
| Asbestmateriaal | Dak- en gevelbekleding - Lei, shingle |

- Zorg voor een veilig beheer. Vermijd het beschadigen van het asbestmateriaal. Controleer de toestand jaarlijks op wijzigingen.

- Eenvoudige handelingen: mag via doe-het-zelf of door werknemer(s) met opleidingsattest eenvoudige handelingen  
Gebeurd best door een vakman volgens de regels van de kunst.

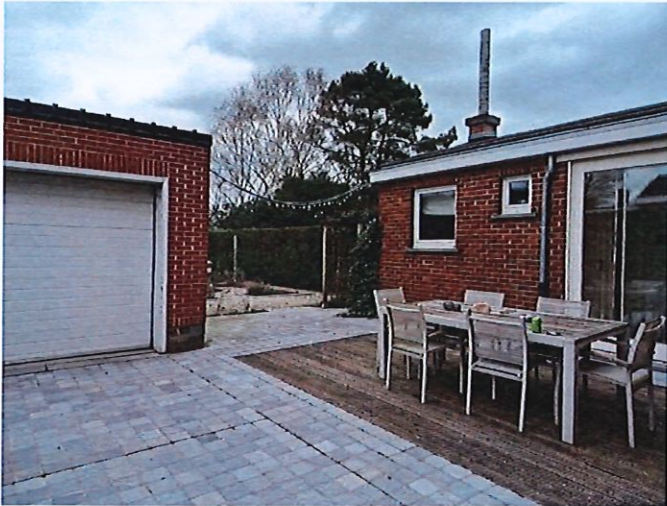
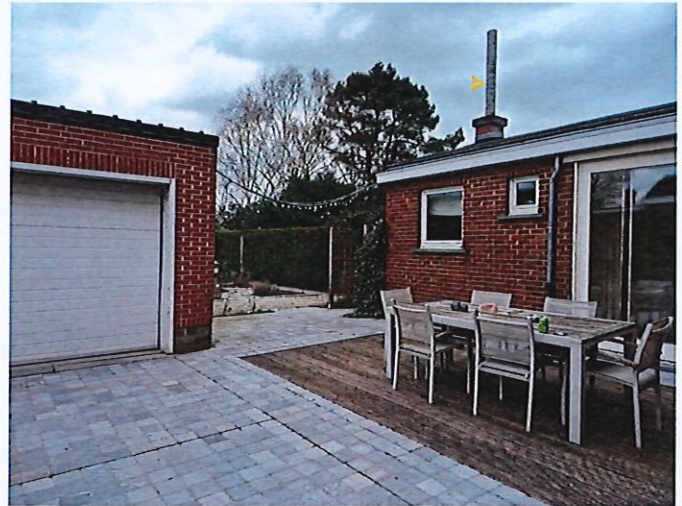
Het asbestmateriaal valt onder de mijlpaal van 2034.

Verwijderen

| Eindbeoordeling materiaalrisico | Laag materiaalrisico en/of verlaagde kans op vezelvrijgave |

| Asbestsoort (vezeltype) | Crocidoliet aanwezig |
| Toestand van het materiaal | Licht beschadigd, licht verweerd. Intact materiaal type Pical – asbestboard of categorie III 'gebondenheid' |

| Beschrijving | Schouw 1 |
| Asbestmateriaal | Rookgaskanaal |

- Zorg voor een veilig beheer. Vermijd het beschadigen van het asbestmateriaal. Controleer de toestand jaarlijks op wijzigingen.

- Eenvoudige handelingen: mag via doe-het-zelf of door werknemer(s) met opleidingsattest eenvoudige handelingen  
Dient bij een renovatie vervangen te worden.

Gebeurt best door een vakman volgens de regels van de kunst.

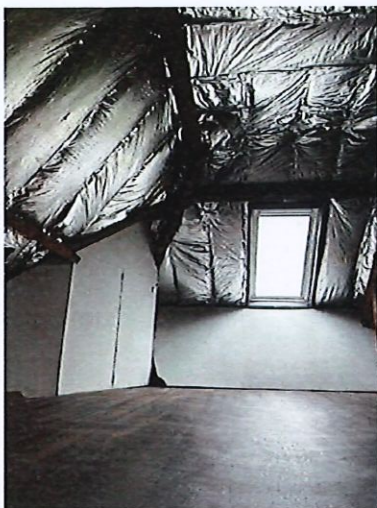
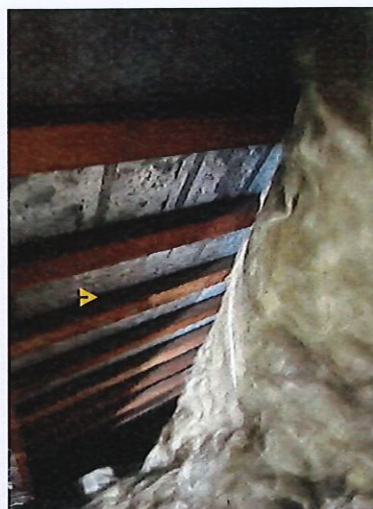
Het asbestmateriaal valt onder de mijlpaal van 2040.

**Maatregelen nemen**

| Eindbeoordeling materiaalrisico | Verhoogd materiaalrisico en/of verhoogde kans op vezelvrijgave |

| Afschermingsgraad van het gehele materiaal | Geheel of deels (ook) vrij aan de binnenlucht |
| Toestand van het materiaal | Licht beschadigd, licht verweerd. Intact materiaal type Pical – asbestboard of categorie III 'gebondenheid' |

| Beschrijving | Onderdak woning |
| Asbestmateriaal | Plaat, paneel, tablet - Type Menuiserie |

- Zorg voor een veilig beheer. Vermijd het beschadigen van het asbestmateriaal. Controleer de toestand jaarlijks op wijzigingen.

- Eenvoudige handelingen: mag via doe-het-zelf of door werknemer(s) met opleidingsattest eenvoudige handelingen  
Gebeurt best door een dakwerker bij renovatie van het dak.

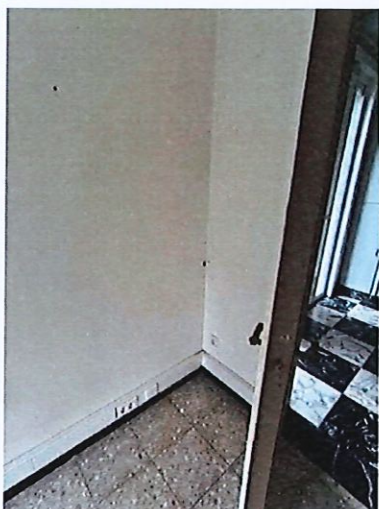
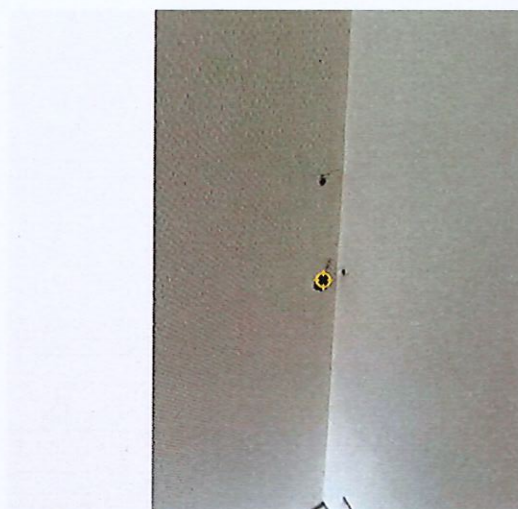
## Fiche 4: Pleisterwerk woning

Geen asbest

| # | Type | Referentie | Resultaat |
|---|---|---|---|
| 4.1 | Mengmonster | BK001 | Geen asbest |
