# Asbestinventarisatetest

Borsbekestraat 118, 9551 Herzele

Attestnummer : 20251116-000017.000

Uitgegeven op : 16.11.2025

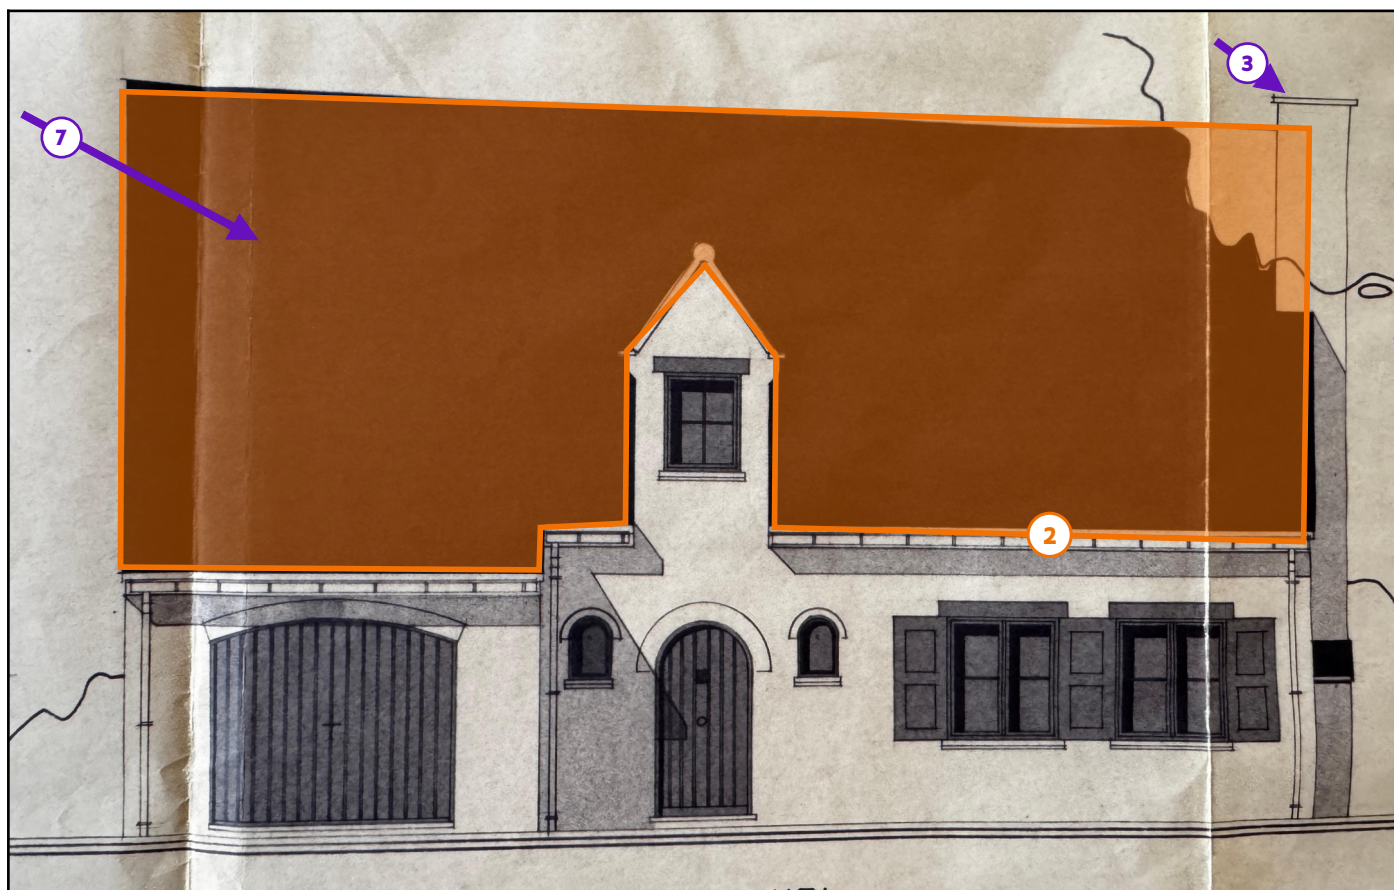
## Plan 1.1: Voorgevel

| Beschrijving | Type | Actie |
|---|---|---|
| 2. Onderdak hoofdgebouw | Asbestmateriaal | Maatregelen nemen |
| 3. Schouwmantels (binnenzijde / bovenzijde) | Beperking | - |

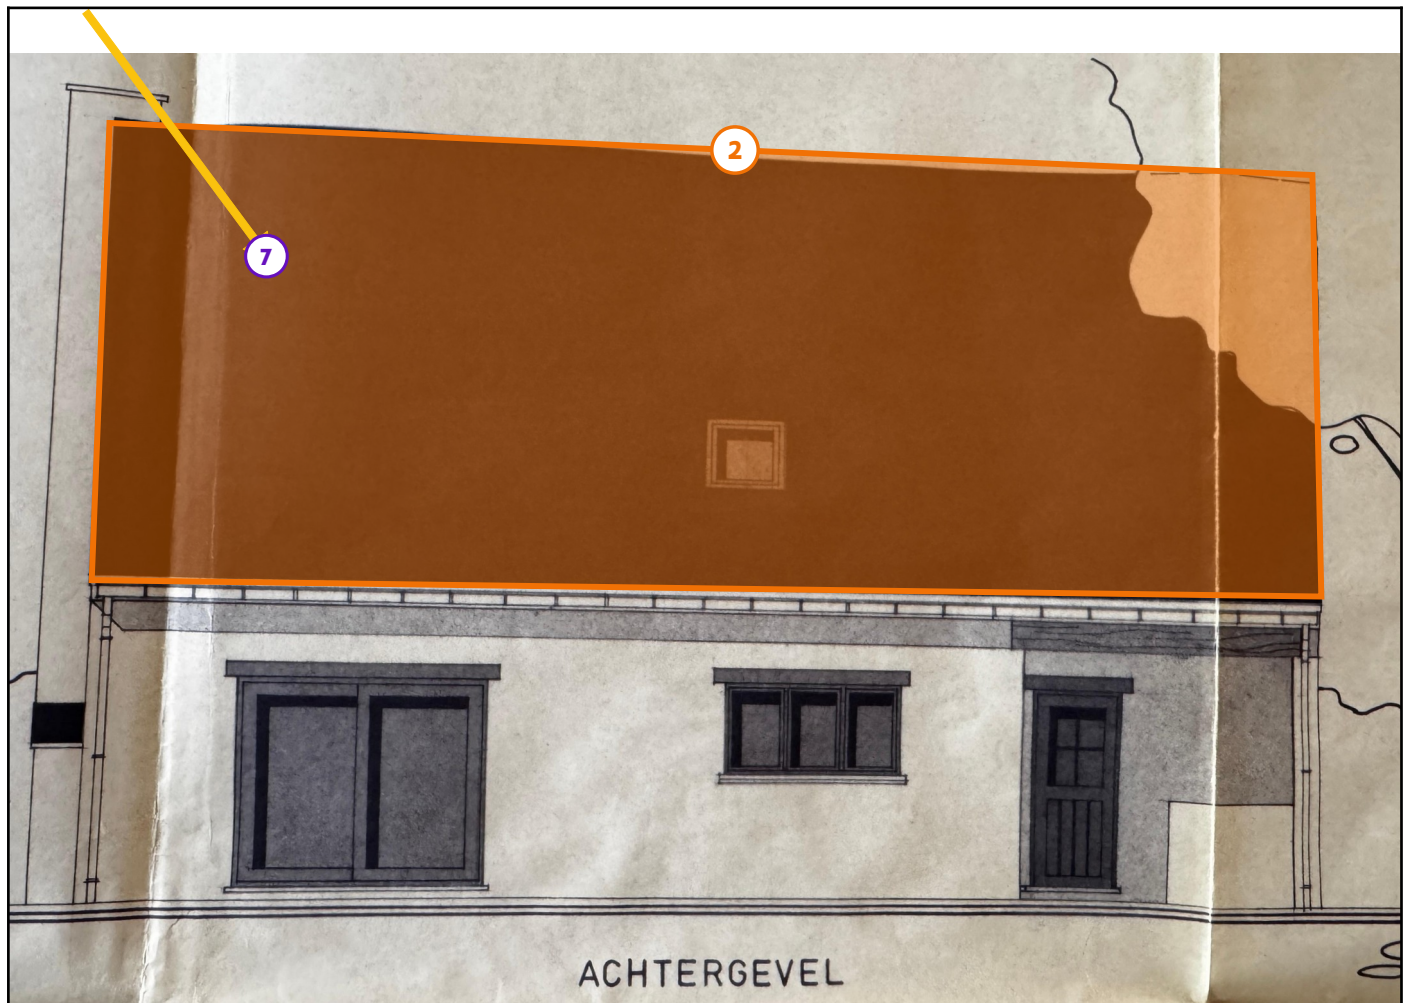
## Plan 1.2: Achtergevel

| Beschrijving | Type | Actie |
|---|---|---|
| 2. Onderdak hoofdgebouw | Asbestmateriaal | Maatregelen nemen |

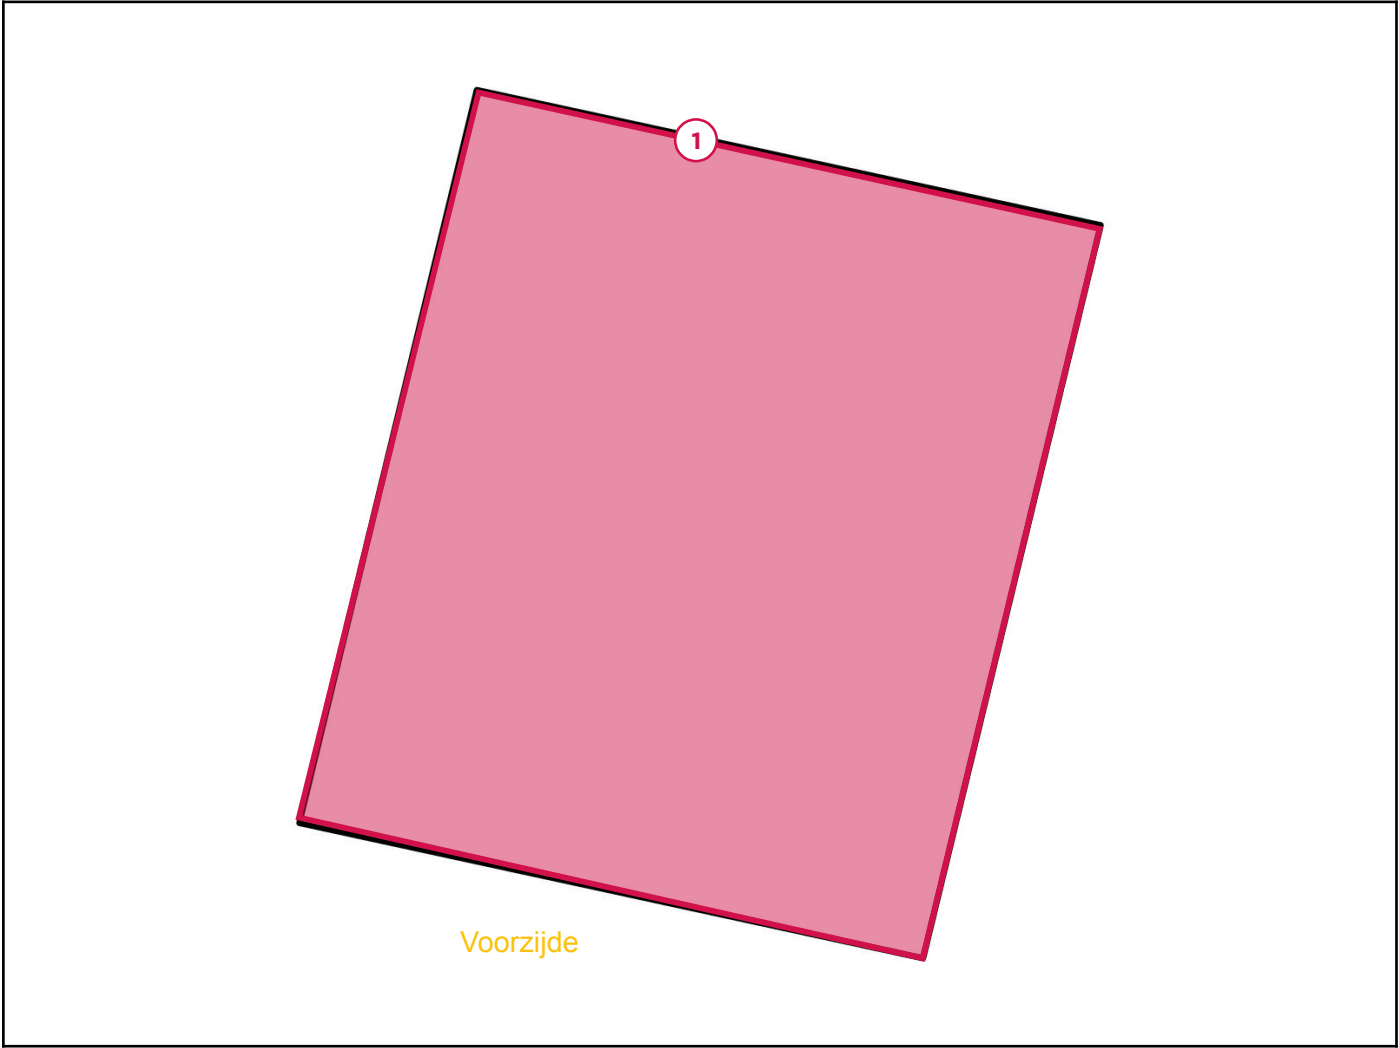
# Plan 2.1: Tuinberging plan

| Beschrijving | Type | Actie |
|---|---|---|
| 1. Dakbedekking tuinberging | Asbestmateriaal | Dringend verwijderen |

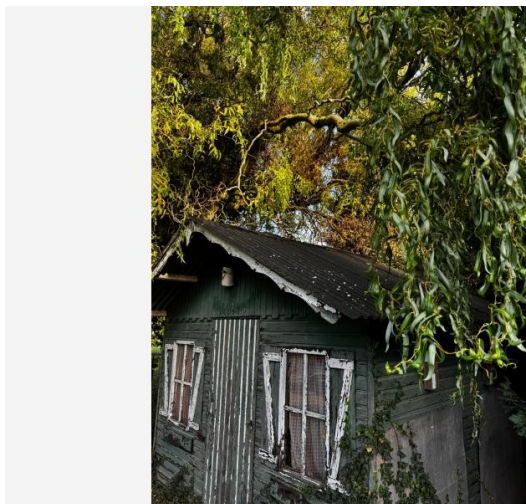
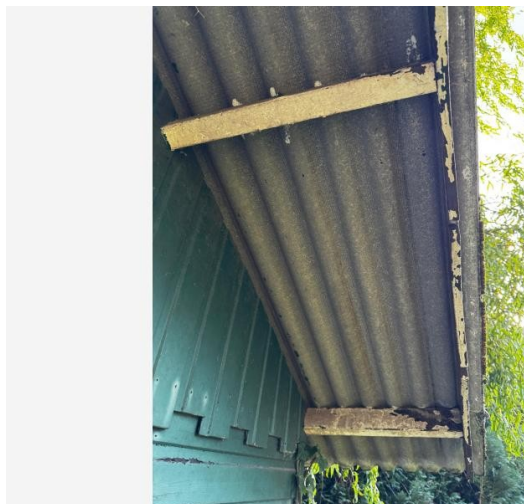
| Eindbeoordeling materiaalrisico | Hoog materiaalrisico en/of hoge kans op vezelvrijgave |

| Asbestsoort (vezeltype) | Crocidoliet aanwezig |
| Toestand van het materiaal | Matig beschadigd, matig verweerd |

| Beschrijving | Dakbedekking tuinberging |
| Asbestmateriaal | Dak- en gevelbekleding - Golfplaat |
| Opmerking | Gelet op het uiterlijke kenmerken (zichtbare vezelbundels) van de constructie kunnen we deze beoordelen als asbestverdacht/asbesthoudend. Er is aan de binnenzijde geen onderdak aanwezig. |

Het asbestmateriaal valt onder de mijlpaal van 2034.

**Dringend verwijderen**

- Verwijder dit asbestmateriaal zo snel mogelijk. Volg de toestand goed op.
- Voer bijkomende staalname(s) uit.
- Bij het uitvoeren van destructieve handelingen aan en/of verwijdering van onderhavige materialen kan het aangewezen zijn om een bijkomende bemonstering met analyse uit te voeren conform het MB met het inspectieprotocol.

- Eenvoudige handelingen: mag via doe-het-zelf of door werknemer(s) met opleidingsattest eenvoudige handelingen  
Deze verwijdermethode valt onder de vorm van eenvoudige handelingen conform de VLAREM wetgeving – hfst 6 en de Codex Welzijn op het Werk – Boek VI – Titel III. Alle voorzorgsmaatregelen opgenomen in deze wetgevingen dienen strikt nageleefd te worden zodat in alle gevallen de concentratie van 0,01 vezels per cm<sup>3</sup> lucht (grenswaarde) niet wordt overschreden. De toestand van de asbesttoepassing dient ongewijzigd te blijven na verwijdering nl. niet beschadigen, gooien, breken, slijpen, kappen, en een voorafgaandelijke fixering van de toepassing moet gebeuren om vezelverspreiding te voorkomen. Bij de verwijdering dienen ten allen tijde de nodige PBM's met name stofmasker FFP3, wegwerpovertuig CAT III type 5/6,

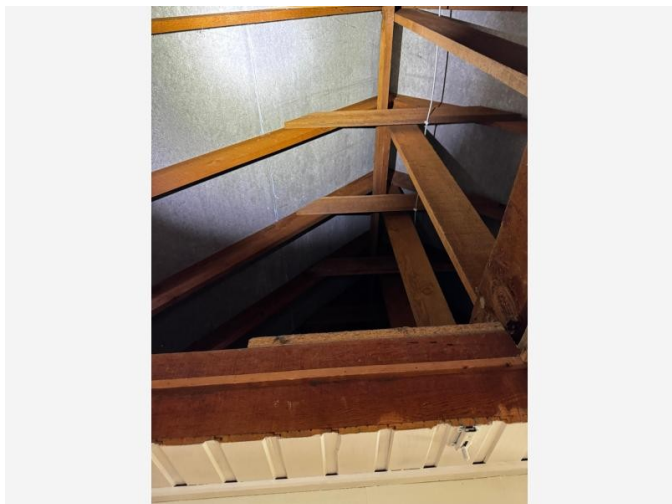
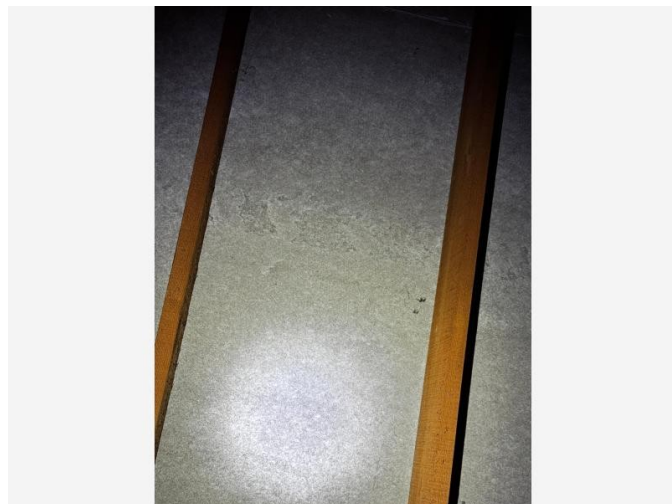
| Eindbeoordeling materiaalarisico | Verhoogd materiaalarisico en/of verhoogde kans op vezelvrijgave |

| Asbestsoort (vezeltype) | Crocidoliet aanwezig |
| Toestand van het materiaal | Licht beschadigd, licht verweerd. Intact calciumsilicaatmateriaal of categorie III 'gebondenheid' |

| Beschrijving | Onderdak hoofdgebouw |
| Asbestmateriaal | Plaat, paneel, tablet - Type Menuiserie |
| Opmerking | <p>De onderdakplaten betreffen grijze asbestcementen menuiserieplaten. Gelet op het uiterlijke kenmerken (zichtbare vezelbundels) en het bouwjaar van de constructie kunnen we deze beoordelen als asbesthoudend.</p> <p>De onderdakplaten lopen door onder de dakpannen tot in de dakgoot waardoor er eveneens (beperkt) contact is met de buitenlucht. De zolderruimte is enkel toegankelijk via een afgesloten zolderluik waardoor er geen contact is met de binnenluchtstromen.</p> |

Het asbestmateriaal valt onder de mijlpaal van 2040.

Maatregelen nemen

- Zorg voor een veilig beheer en verwijder dit asbestmateriaal wanneer het bij werken eenvoudig bereikbaar wordt. Controleer de toestand jaarlijks op wijzigingen.
- Voer bijkomende staalname(s) uit.
- Bij het uitvoeren van destructieve handelingen aan en/of verwijdering van onderhavige materialen kan het aangewezen zijn om een bijkomende bemonstering met analyse uit te voeren conform het MB met het inspectieprotocol.

- Eenvoudige handelingen: mag via doe-het-zelf of door werknemer(s) met opleidingsattest eenvoudige handelingen  
Deze verwijdermethode valt onder de vorm van eenvoudige handelingen conform de VLAREM wetgeving – hfst 6 en de Codex Welzijn op het Werk – Boek VI – Titel III. Alle voorzorgsmaatregelen opgenomen in deze wetgevingen dienen strikt nageleefd te worden zodat in alle gevallen de concentratie van 0,01 vezels per cm<sup>3</sup> lucht (grenswaarde) niet wordt overschreden. De toestand van de asbesttoepassing dient ongewijzigd te blijven na verwijdering nl. niet beschadigen, gooien, breken, slijpen, kappen, ea en een voorafgaandelijke fixering van de toepassing moet gebeuren om vezelverspreiding te voorkomen. Bij de verwijdering dienen

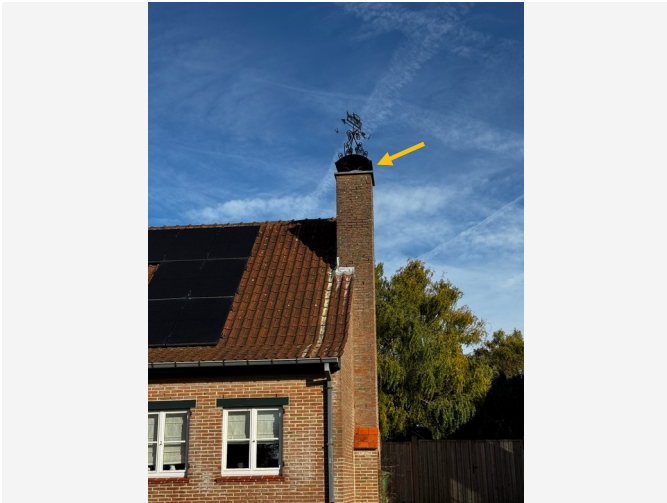
Situeringsfoto

**Reden:** Het te onderzoeken materiaal situeert zich hoger dan 3,50 m te rekenen vanaf een veilige ondergrond

**Uitleg van de asbestdeskundige:** Wij kunnen binnen de huidige opdracht en conform het MB met het inspectieprotocol geen controle uitvoeren van de boven / binnenzijde van de schouwmantel plus de omliggende dichtingsmaterialen zoals mastieken, bitumen, afdichtingen en controleren of er asbestverdachte toepassingen aanwezig zijn en/of dit inspecteren en identificeren. Er is namelijk geen mogelijkheid om de waarneming uit te voeren vanop een veilige ondergrond met een maximale hoogte van 3.5 meter zoals opgenomen in de wetgeving. Dit blijft eventueel nog te verifiëren bij latere handelingen aan of renovaties van deze toepassing.

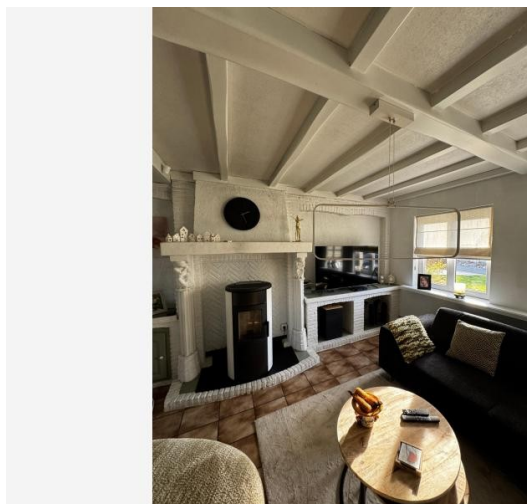
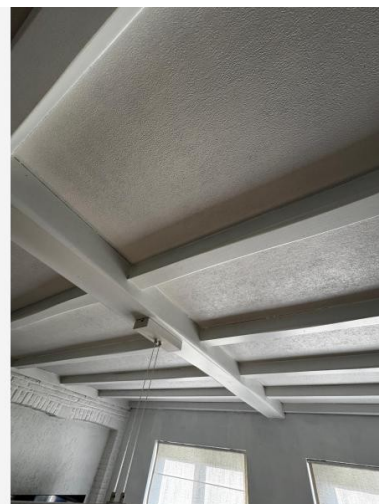
De plafonds in de volledige woning zijn afgewerkt door middel van niet-asbestverdachte voorzetpanelen (pleisterplaten type Gyproc / houten platen en panelen). Het is echter niet waarneembaar of er zich onder of tussen deze toepassing (zoals afsmeerlagen) nog andere toepassingen bevinden conform de richtlijnen voor een niet-destructief onderzoek.

De garage en de wasplaats beschikken niet over een plafondafwerking.

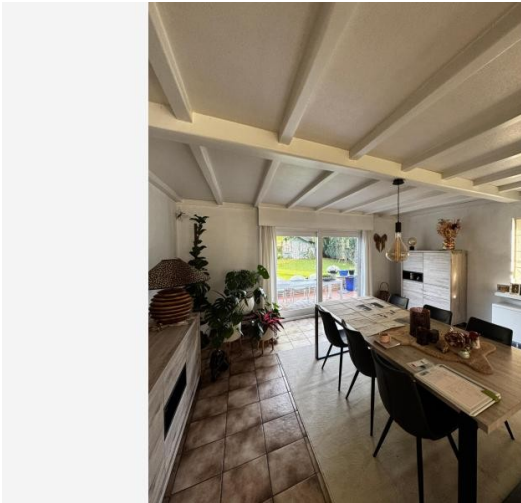
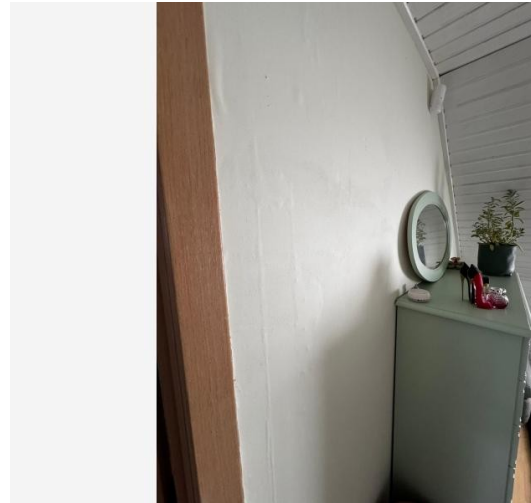
## Fiche 5: Muurpleister hoofdgebouw

Geen asbest

| # | Type | Referentie | Resultaat |
|---|---|---|---|
| 5.1 | Mengmonster | Ahst01 | Geen asbest |

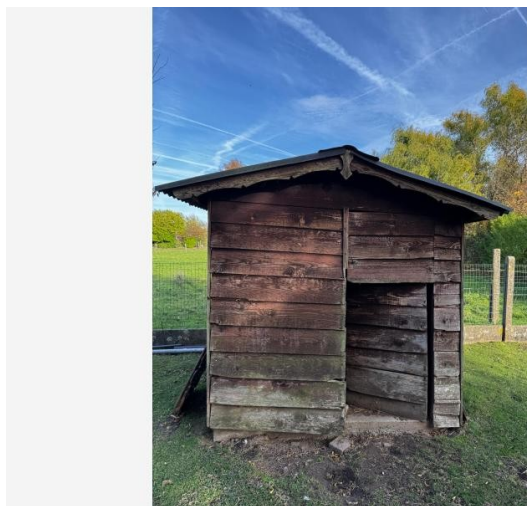
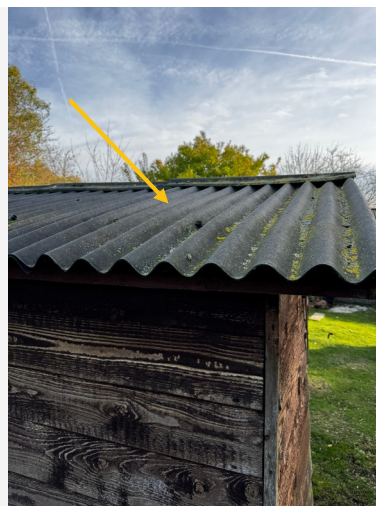
## Fiche 6: Dakbedekking dierenhok

Geen asbest

| # | Type | Referentie | Resultaat |
|---|---|---|---|
| 6.1 | Puntmonster | Ahst02 | Geen asbest |

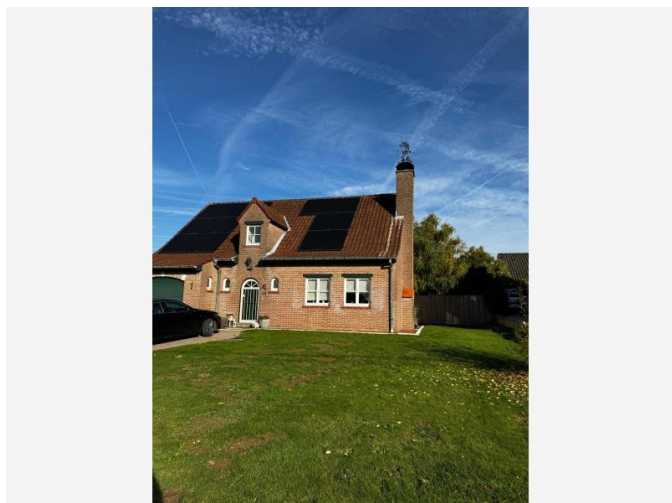
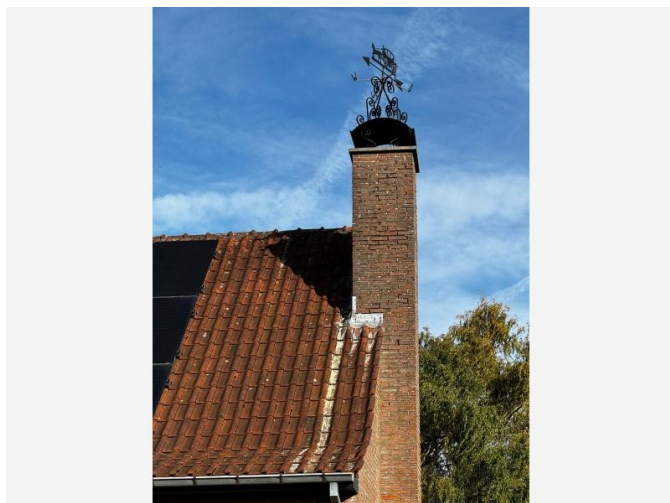
### Fiche 7: Dakbedekking hoofdgebouw

| Beschrijving | Notitie | Terug te vinden op plannen |
|---|---|---|
| Fiche 7: Dakbedekking hoofdgebouw | De dakbedekking betreffen dakpannen. | Plan 1.1: Voorgevel<br>Plan 1.2: Achtergevel |

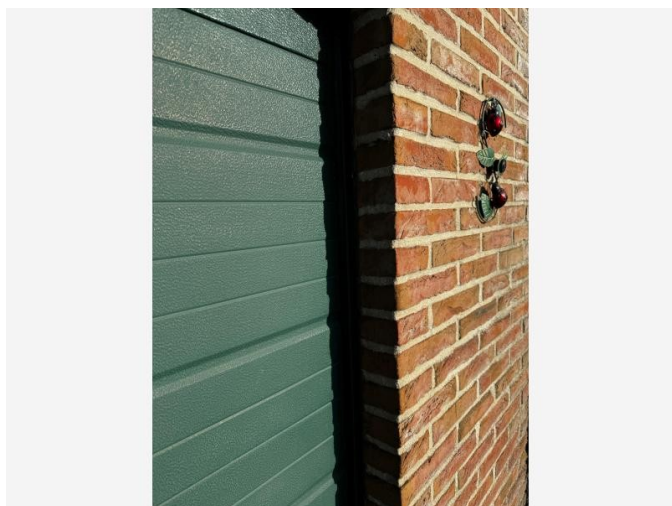
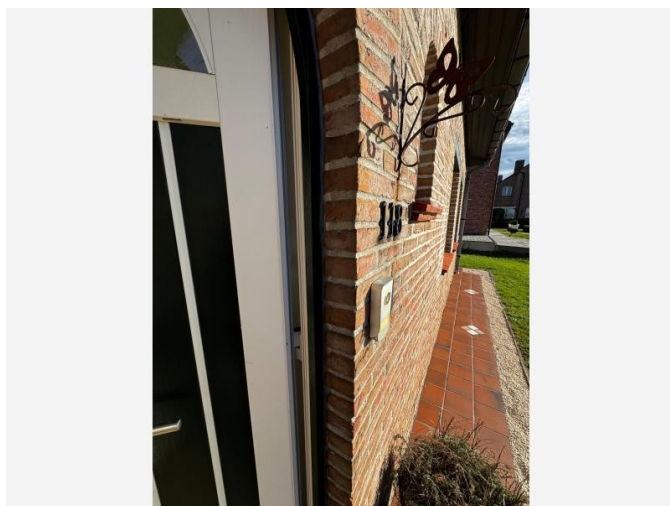
### Fiche 8: Ramen / deuren / garage hoofdgebouw

| Beschrijving | Notitie | Terug te vinden op plannen |
|---|---|---|
| Fiche 8: Ramen / deuren / garage hoofdgebouw | Alle ramen, deuren en garagepoort(en) bevatten niet-asbesthoudende dichtingsmaterialen zoals silicone, rubber, ea. | Plan 1.7: Hoofdgebouw plan |
