# Asbestinventarisatetest

Vilvoordsebaan 33, 3020 Herent

Attestnummer : 20260122-000290.000

**Niet-asbestveilig**

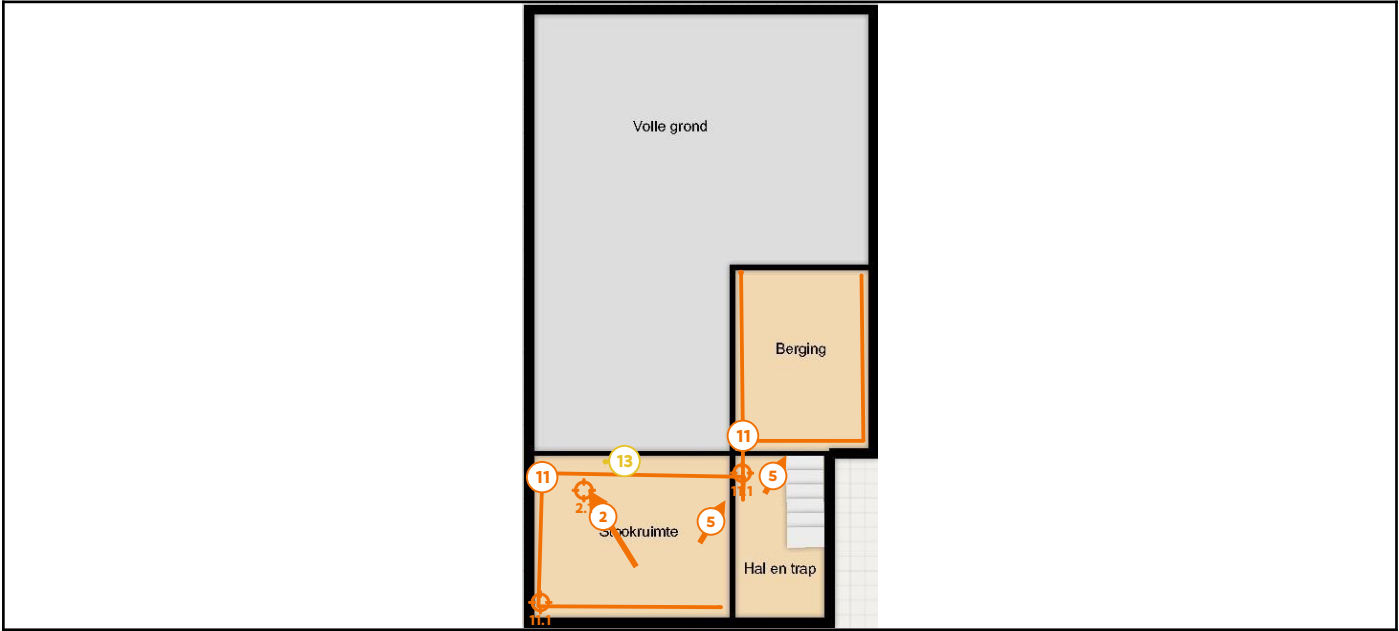
# Plan 1.1: Plan kelder

| Beschrijving | Type | Actie |
|---|---|---|
| 2. Dichting stookketel | Asbestmateriaal | Verwijderen |
| 5. Bakeliet | Asbestmateriaal | Verwijderen |
| 11. Leiding isolatie uit Gips stookruimte bochten | Asbestmateriaal | Verwijderen |
| 13. Asbestcement plaat | Asbestmateriaal | Zorgvuldig beheren |

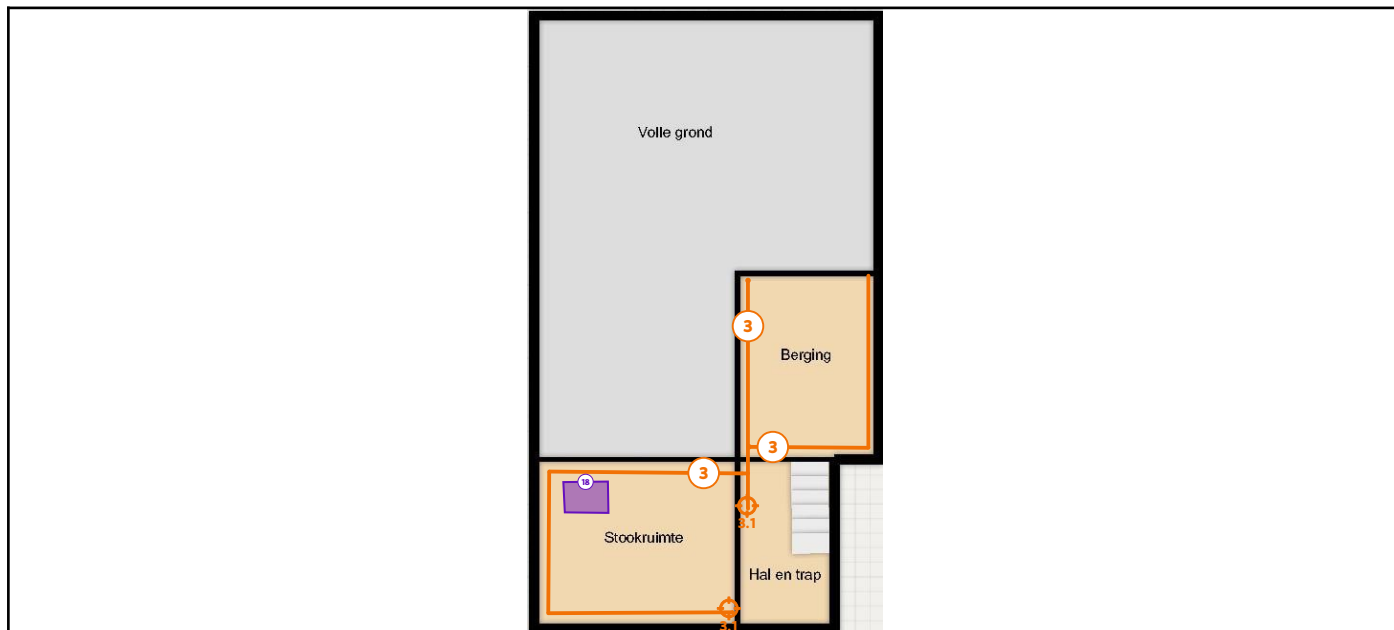
## Plan 1.2: Plan kelder

| Beschrijving | Type | Actie |
|---|---|---|
| 3. Leiding isolatie uit Gips stookruimte Rechte stukken | Asbestmateriaal | <a href="#">Verwijderen</a> |

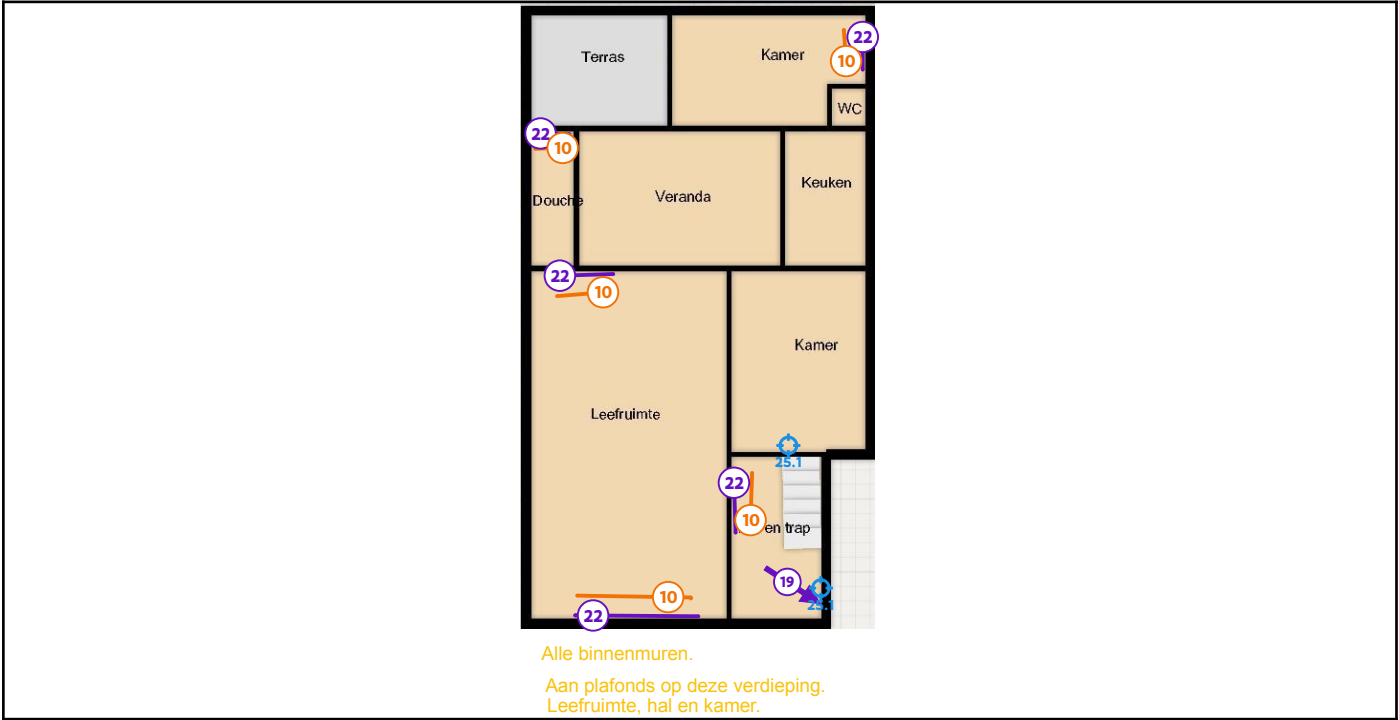
# Plan 1.4: Plan GLVL

| Beschrijving | Type | Actie |
|---|---|---|
| 10. Gekoppelde radiatoren | Asbestmateriaal | Verwijderen |

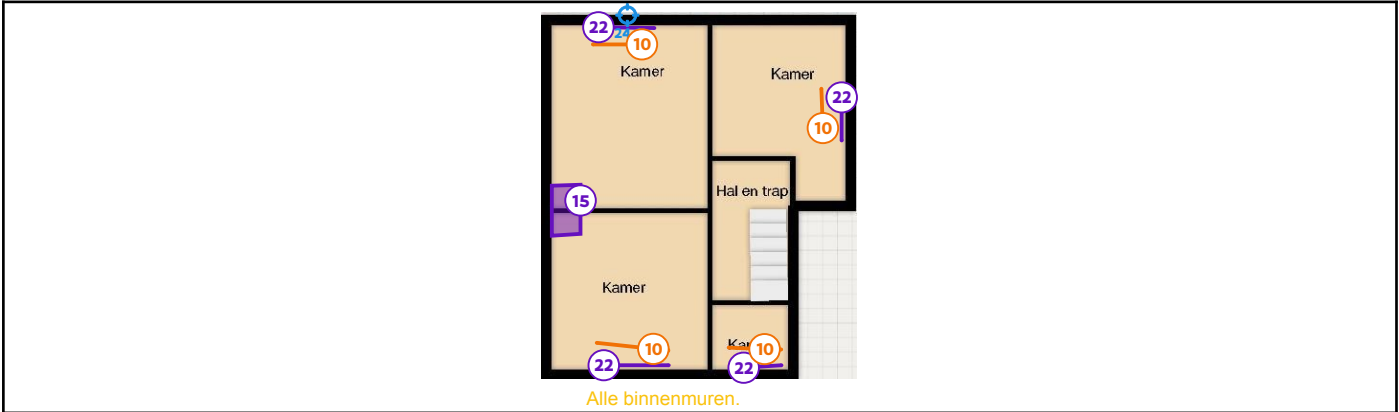
# Plan 1.6: Plan 1e verdieping

| Beschrijving | Type | Actie |
|---|---|---|
| 10. Gekoppelde radiatoren | Asbestmateriaal | Verwijderen |

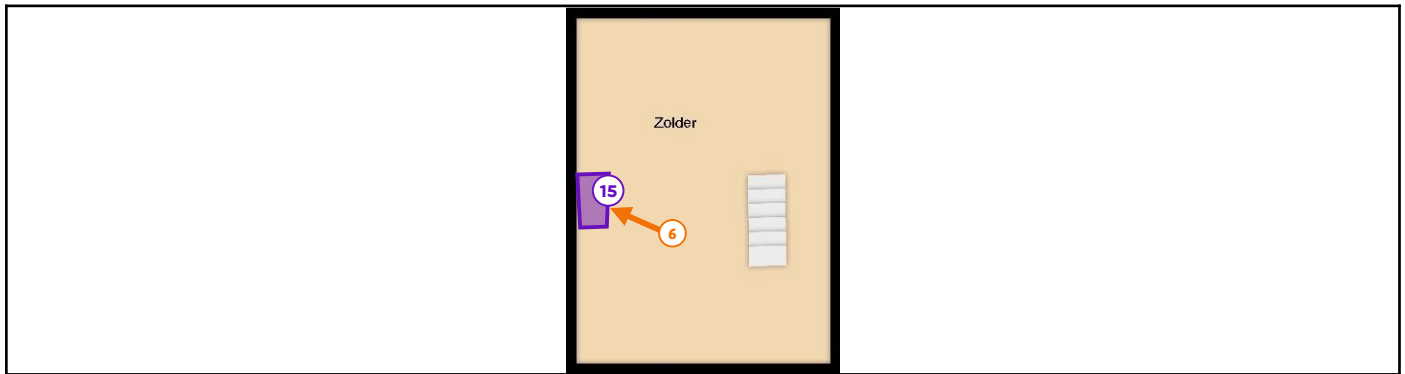
## Plan 1.9: Plan zolder

| Beschrijving | Type | Actie |
|---|---|---|
| 6. Roetluik uit asbestcement | Asbestmateriaal | <a href="#">Verwijderen</a> |

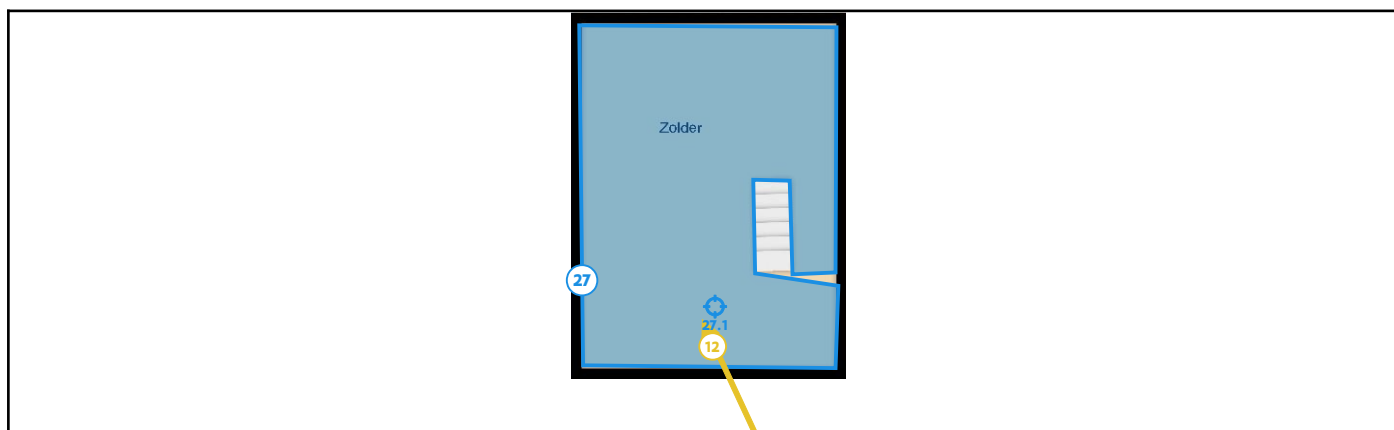
## Plan 1.10: Plan zolder

| Beschrijving | Type | Actie |
|---|---|---|
| 12. Lei verwerkt in chape | Asbestmateriaal | Zorgvuldig beheren |

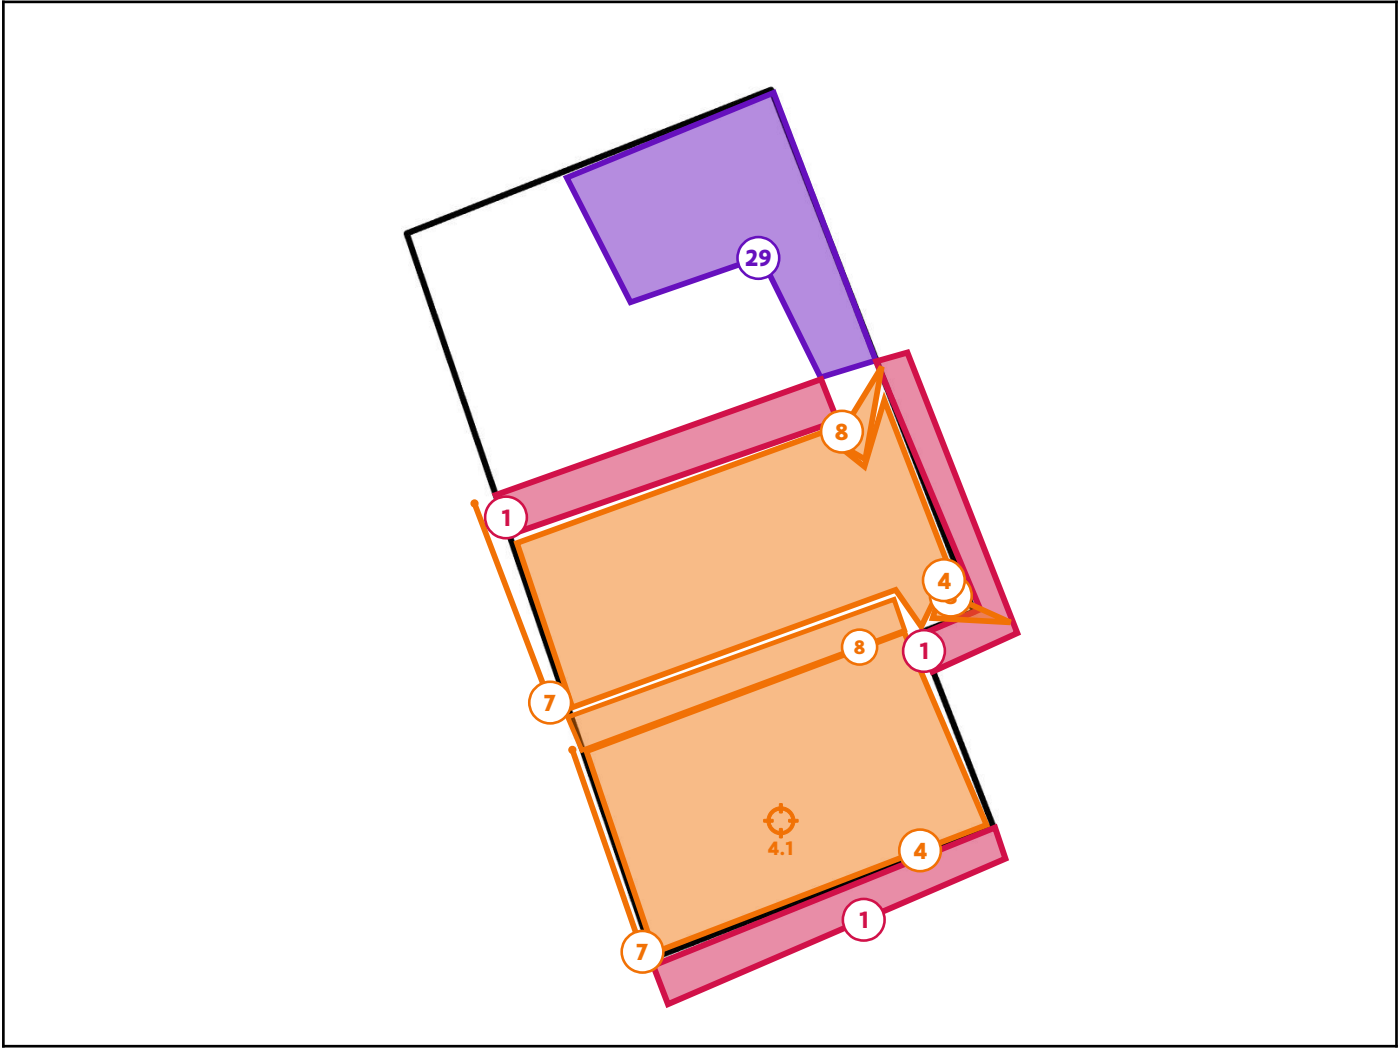
# Plan 1.13: Hoofdgebouw plan van het dak

| Beschrijving | Type | Actie |
|---|---|---|
| 1. Sediment in dakgoten | Asbestmateriaal | Dringend verwijderen |
| 4. Dak uit Asbestverdachte leien | Asbestmateriaal | Verwijderen |
| 7. Leien scheidingsmuur buur | Asbestmateriaal | Verwijderen |
| 8. Asbesthoudende nok | Asbestmateriaal | Verwijderen |

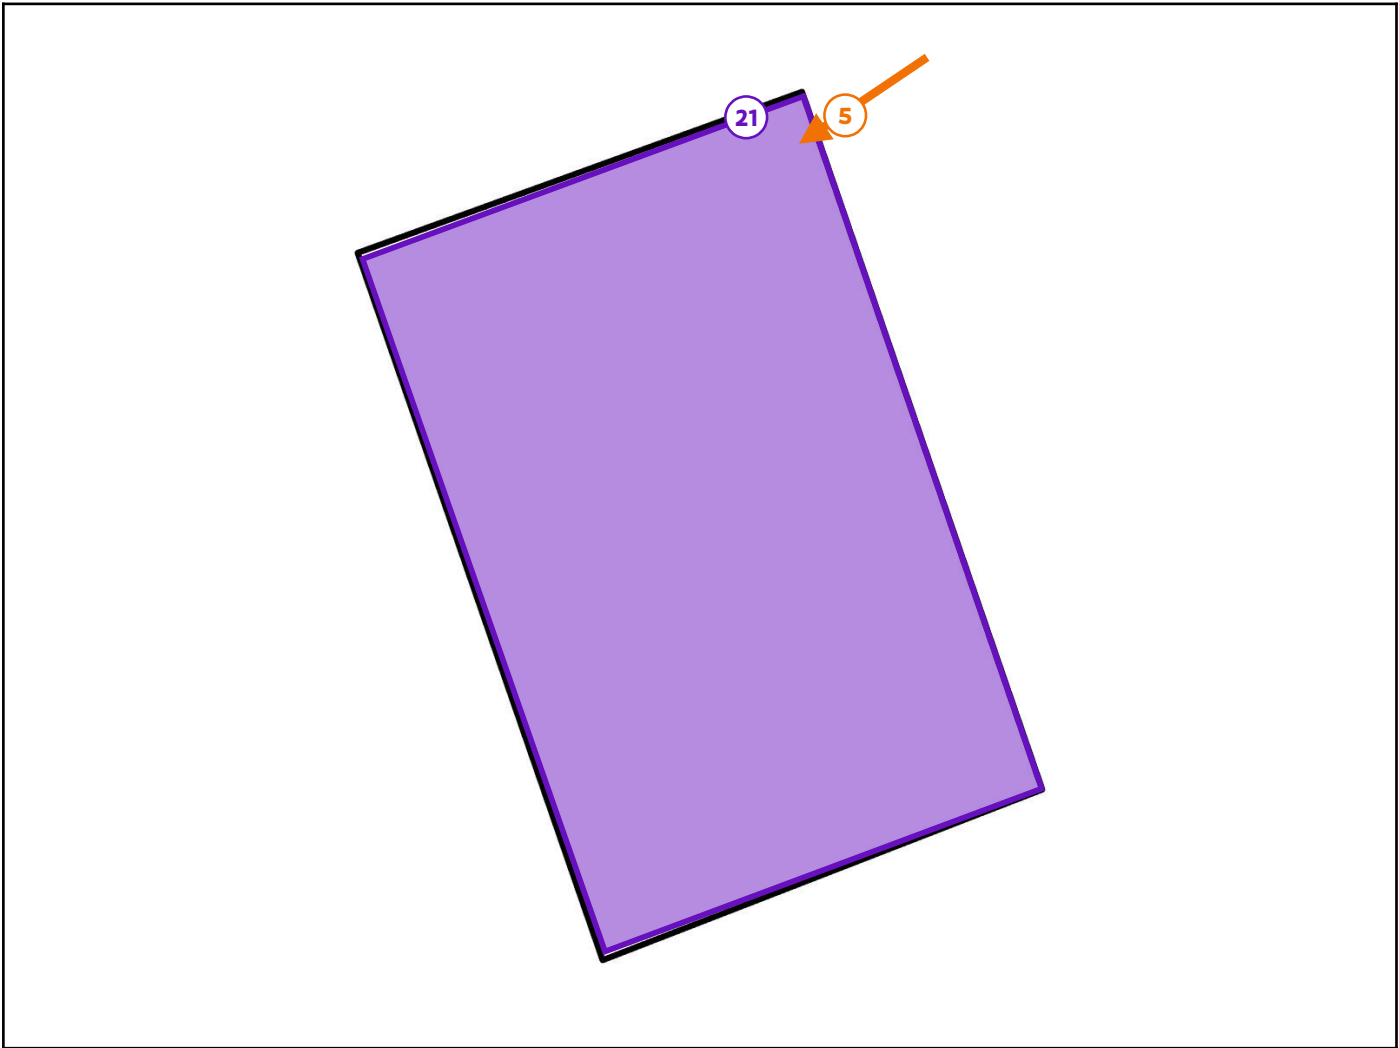
## Plan 2.1: Bijgebouw plan

| Beschrijving | Type | Actie |
|---|---|---|
| 5. Bakeliet | Asbestmateriaal | Verwijderen |

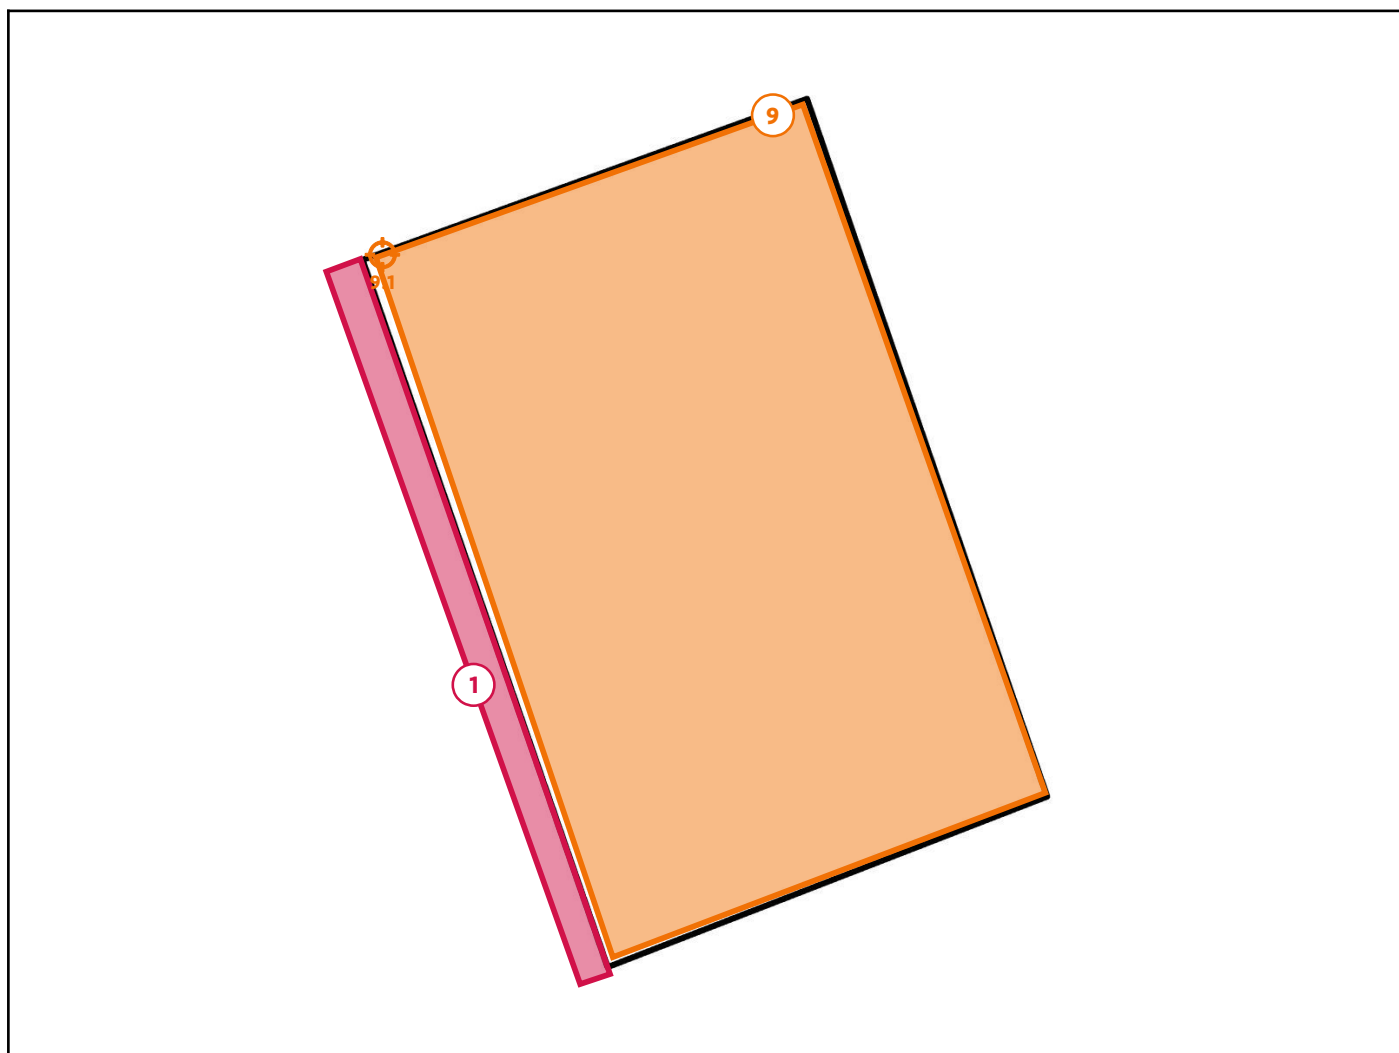
## Plan 2.3: Bijgebouw plan van het dak

| Beschrijving | Type | Actie |
|---|---|---|
| 1. Sediment in dakgoten | Asbestmateriaal | Dringend verwijderen |
| 9. Asbestcement golfplaten | Asbestmateriaal | Verwijderen |

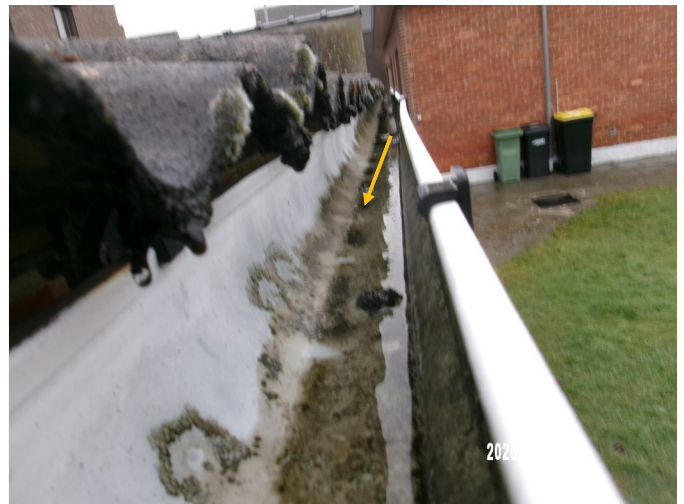
## Fiche 1: Sediment in dakgoten

| Bron van de resten | Een asbesthoudend golfplaten dak. |
| Gebondenheid resten | Niet hecht |
| Opmerking | De vezels die afspoelen van de asbesthoudende golfplaten op het dak komen terecht in de afvoergoten van de woning. De aanwezigheid van de vezels kan evenwel niet met het blote oog vastgesteld worden. Het water wordt opgevangen in een waterbak. Dit water niet gebruiken voor het gieten van planten, bloemen, ... vermits het asbesthoudende vezels bevat. |

**Dringend verwijderen**

- Verwijder het asbestafval.
- Vermijd het bewerken of het intensief betreden (belopen, rijden, ...) van de verontreinigde zone. Is dit niet mogelijk vraag dan advies aan een erkend bodemsaneringsdeskundige voor verdere maatregelen.
- Voer bijkomende staalname(s) uit.

- Eenvoudige handelingen: mag via doe-het-zelf of door werknemer(s) met opleidingsattest eenvoudige handelingen  
De vezels die afspoelen van de asbesthoudende golfplaten op het dak komen terecht in de afvoergoten van de woning. De aanwezige resten (mos, vuilresten) verwijderen. U kan dit het best doen na een regenachtige dag, als het sediment vochtig is of u kan ook het sediment voorzichtig bevochtigen. Draag persoonlijke beschermingsmiddelen (FFP3 masker, wegwerphandschoenen, ...). Gooi het dubbel verpakt bij het restafval.

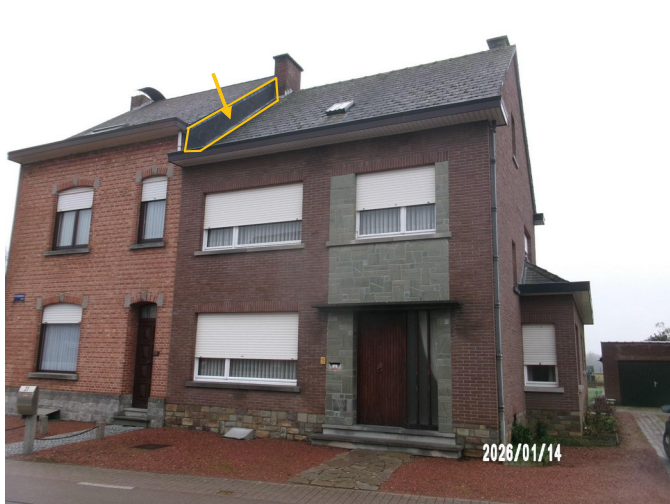
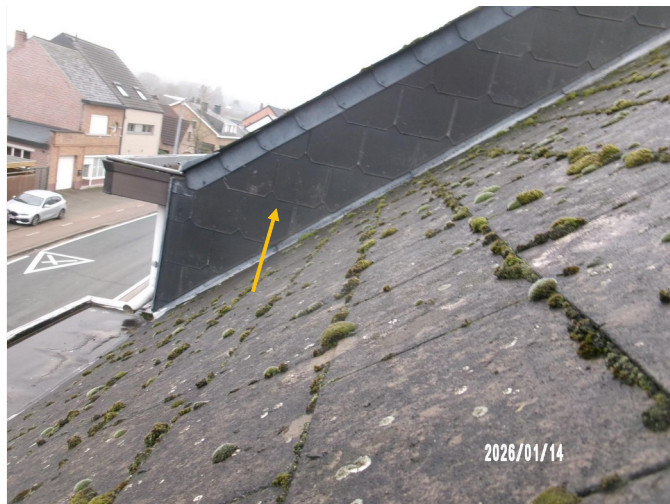
| Opmerking | Deze oppervlakte, volumes en gewichten zijn niet gemeten, maar geschat op basis van een benadering van de aanwezige roetluiken. Deze schatting mag niet worden gebruikt als maatstaf voor heffingen. |

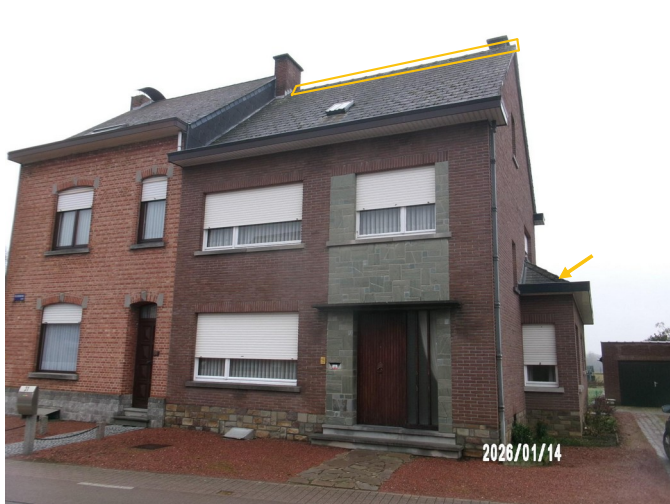
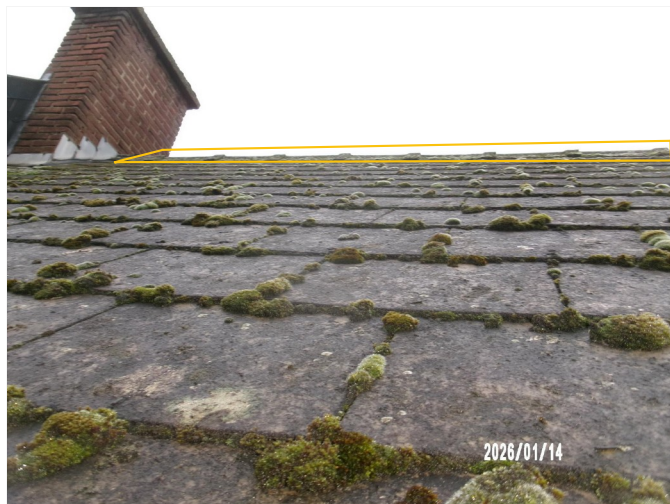
| Opmerking | Hogere gedeelte van de zijmuur met de buur (boven het dakgedeelte). |
