# Asbestinventarisatetest

Rolfsstraat 1, 1981 Zemst

Attestnummer : 20251111-000121.000

Uitgegeven op : 11.11.2025

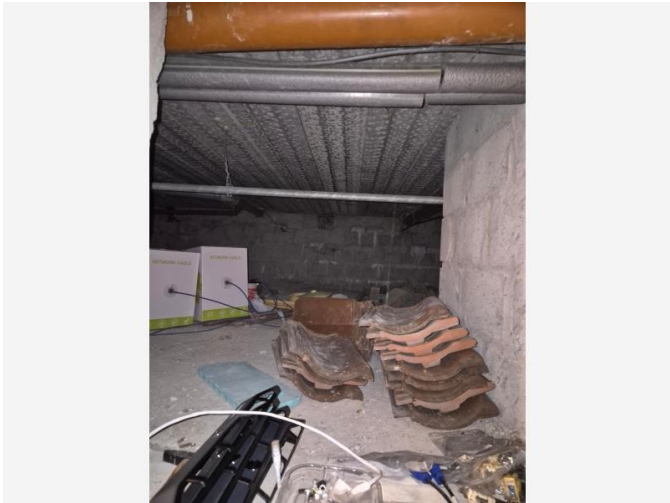
Situeringsfoto

**Reden:** Het onderzoek kan niet uitgevoerd worden binnen de bepalingen van de Welzijnswet

**Uitleg van de asbestdeskundige:** Een gedeelte van de woning is gefundeerd op een kruipruimte, met toegang via de kelder. Hoogte minder dan 1 meter.

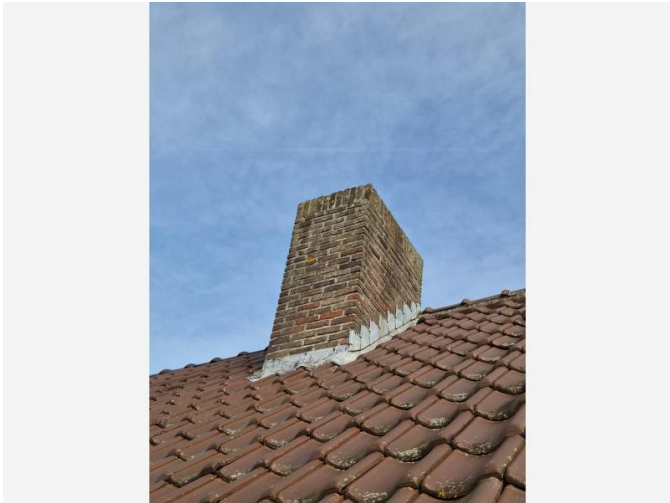
*Situeringsfoto*

**Reden:** Het te onderzoeken materiaal situeert zich hoger dan 3,50 m te rekenen vanaf een veilige ondergrond

**Uitleg van de asbestdeskundige:** Visueel vast te stellen van op de grond, kon niet gecontroleerd worden (niet toegankelijk + hoogte > 3,50m).

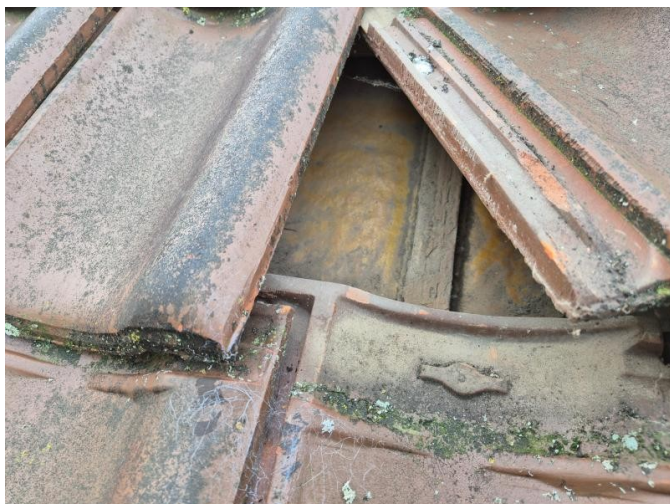
Situeringsfoto

**Reden:** Niet inspecteerbaar zonder destructief onderzoek.

**Uitleg van de asbestdeskundige:** Het onderdak is niet waarneembaar vanwege de afwerking met houten platen en gipsplaten aan de binnenzijde. Langs de buitenzijde onder de pannen werd de ruimte tussen de pannenlatten opgespoten met PUR schuim. De dakopbouw/ onderdak is niet zichtbaar of inspecteerbaar zonder destructief onderzoek. Laat dit onderzoeken bij renovatie of dakwerken.

De uitbreiding links heeft een onderdak uit korafleece. Niet asbestverdacht. De uitbreiding werd nieuw uitgevoerd in 2018. Bewijsdocumenten opgeladen in de databank.

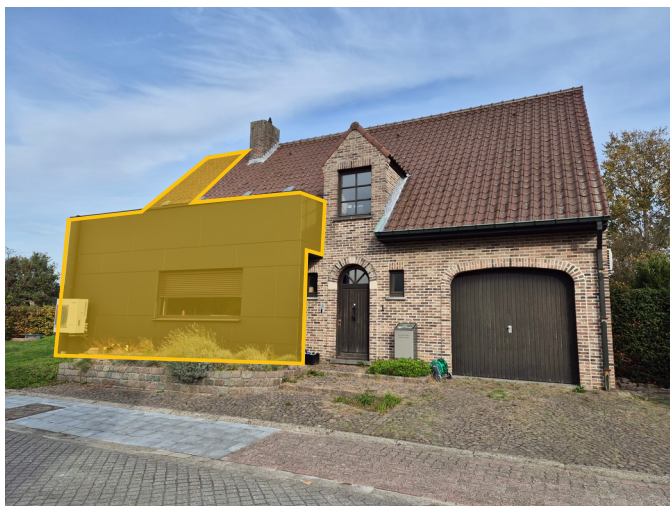
Situeringsfoto

**Bouwjaar:** 2018

*Constructies gebouwd vanaf 2001 moeten niet onderzocht worden*

| Opmerking | Links werd een aanbouw gerealiseerd in 2018. Bewijsdocumenten opgeladen in de databank. |

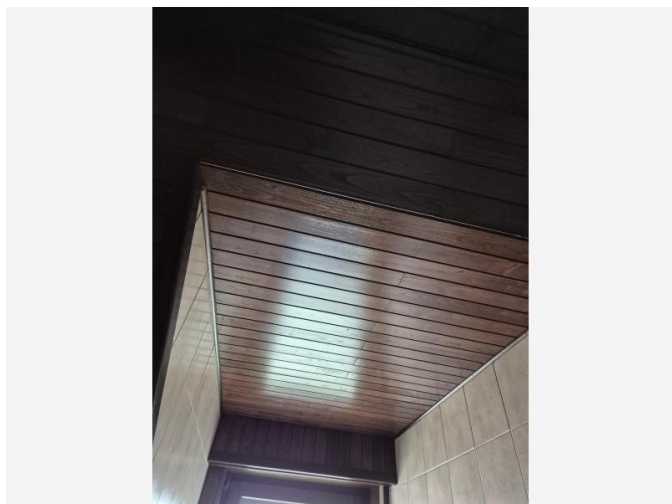
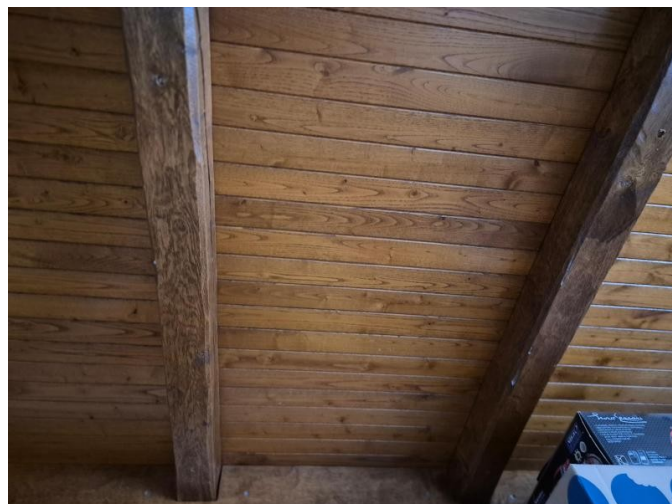
Overige plafonds die niet bepleisterd zijn werden afgewerkt met hout, pvc, beton, gipsplaat, ...

| Basis voor advies | De asbestdeskundige beoordeelt het materiaal als niet-asbestverdacht. |

Bij verbouwingen of afbraakwerken steeds aandachtig zijn voor eventuele asbesthoudende materialen/onderlagen.

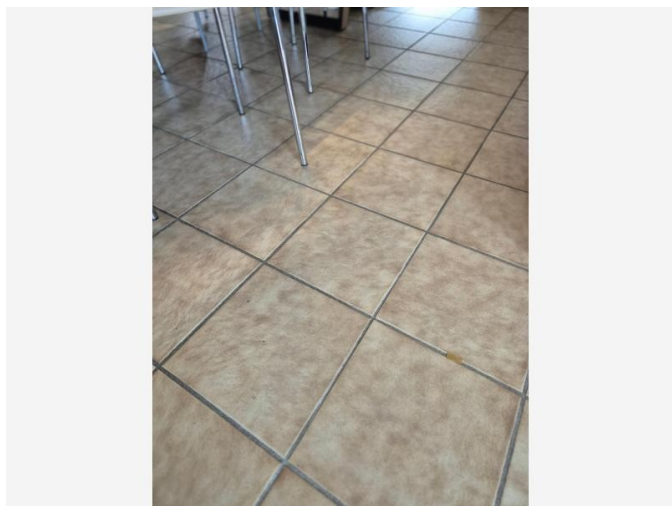
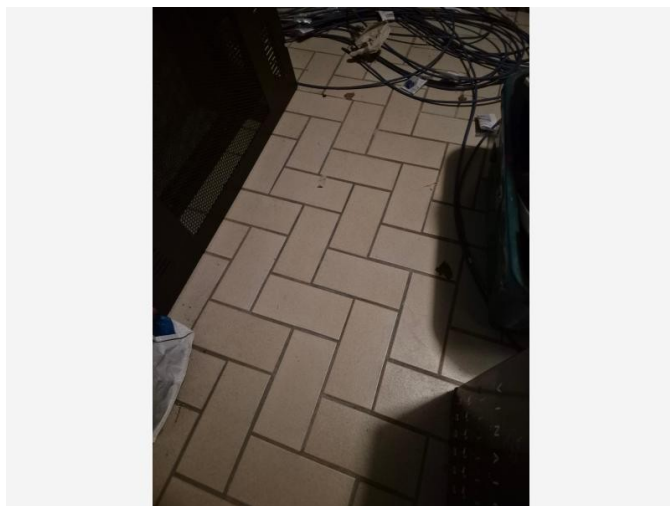
Vloeren werden afgewerkt met tegels, hout, beton. Niet asbestverdacht.

Onderliggende lijmlagen, species niet waarneembaar zonder destructief onderzoek.

Bij eventuele verbouwingen of afbraakwerken steeds aandachtig zijn voor eventuele asbesthoudende materialen/ onderlagen.

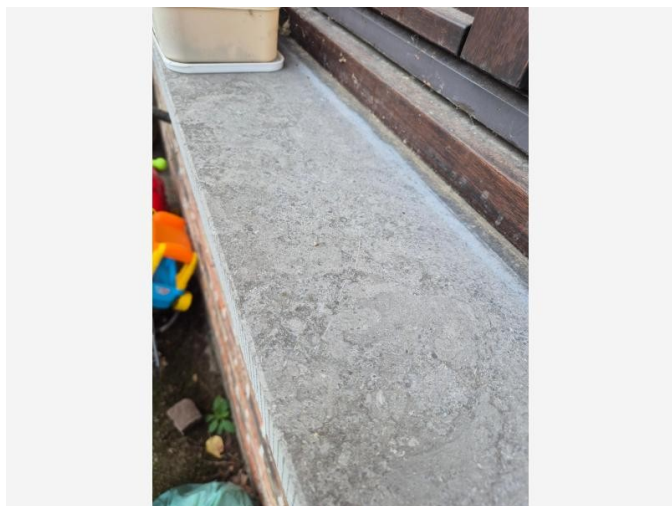
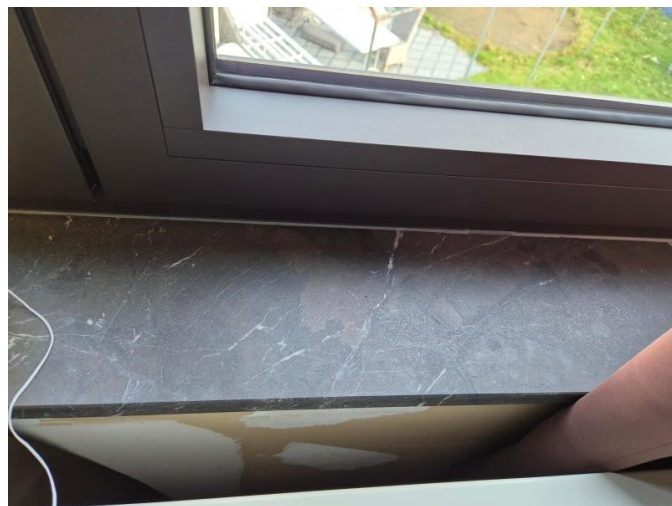
Venster tabletten, dorpels, entreportes werden gecontroleerd en als niet asbesthoudend bevonden.

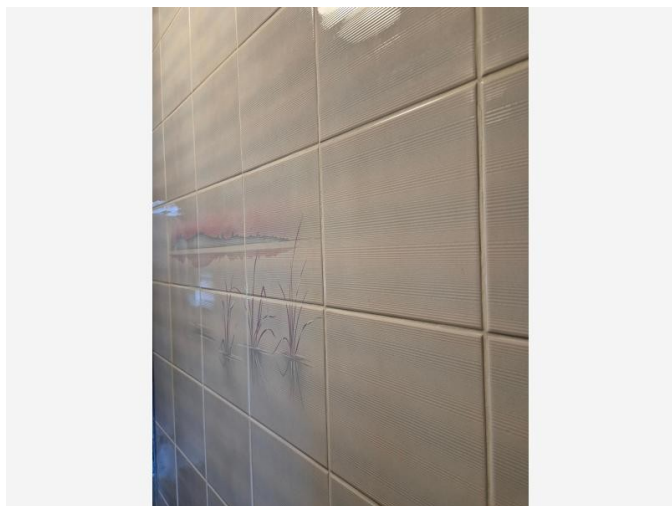
Situeringsfoto

Faience gebruikt in keuken, wc GV, en badkamer.

Er werden geen beschadigingen of openingen in de tegels aangetroffen om de lijmlaag of op cement gebaseerde lijm/ specie voldoende te kunnen inspecteren. Bij verbouwingen of afbraakwerken steeds aandachtig zijn voor eventuele asbesthoudende materialen/ onderlagen. Tot midden jaren 80 werd soms asbesthoudende tegellijm gebruikt. Bijkomend onderzoek naar aanleiding van werken.

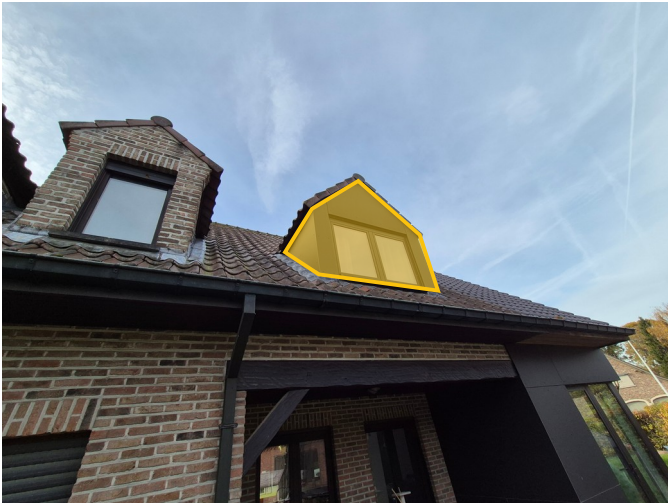
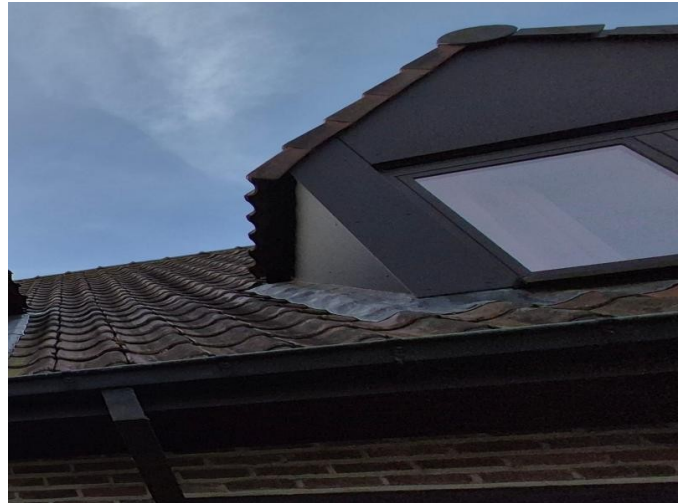
## Fiche 9: Bekleding dakkapel

Bekleding dakkapel nieuw aangebracht tijdens bouw van de aanbouw. Bewijsdocumenten opgeladen in de databank.

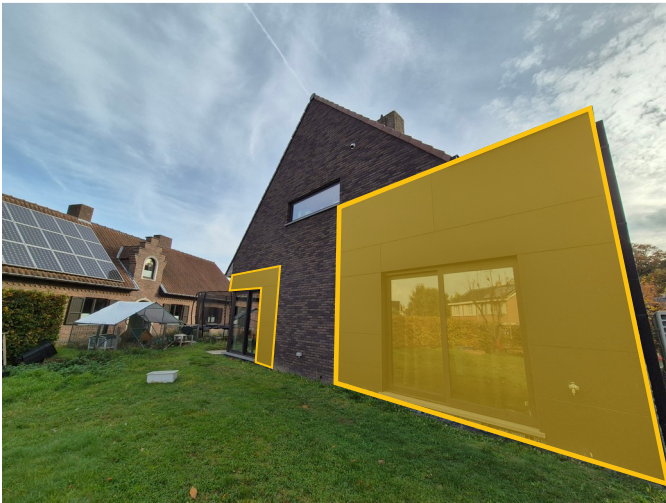
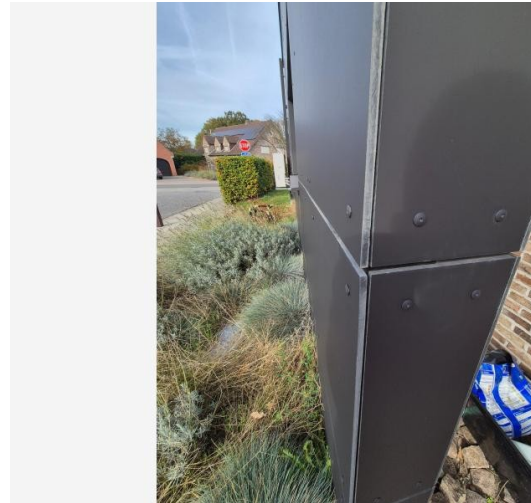
Gevelpanelen nieuw aangebracht tijdens bouw van de aanbouw. Bewijsdocumenten opgeladen in de databank.

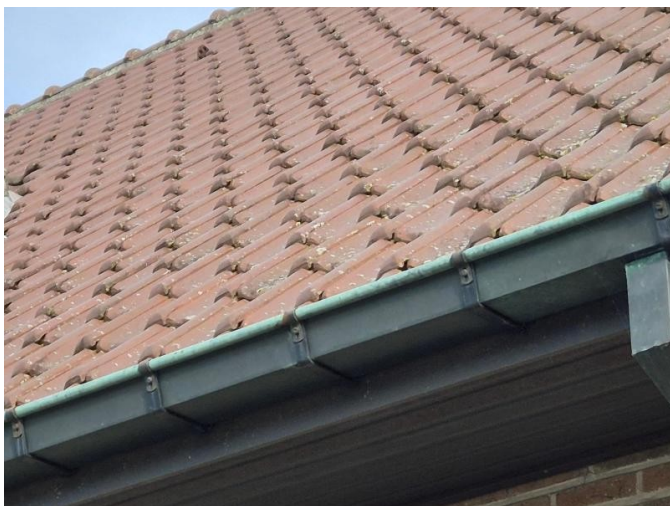
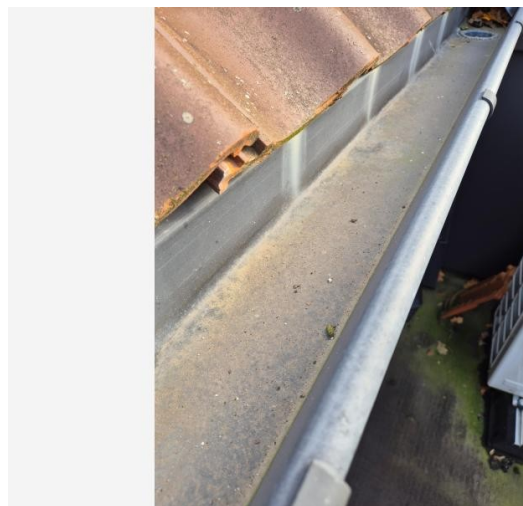
Dakgoten uit zink, koper, onderaan afgewerkt met hout.

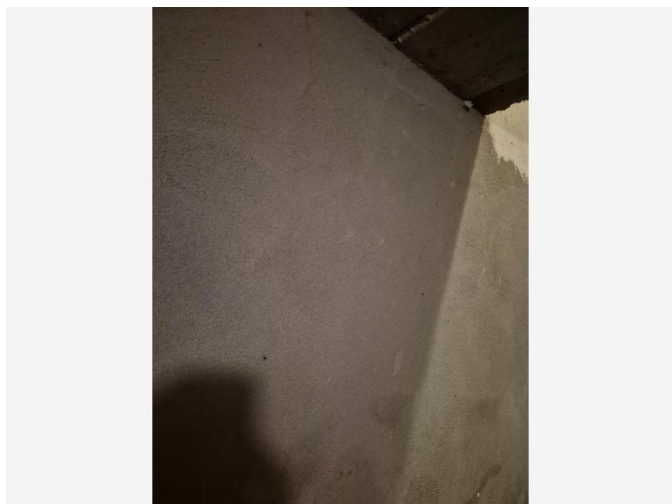
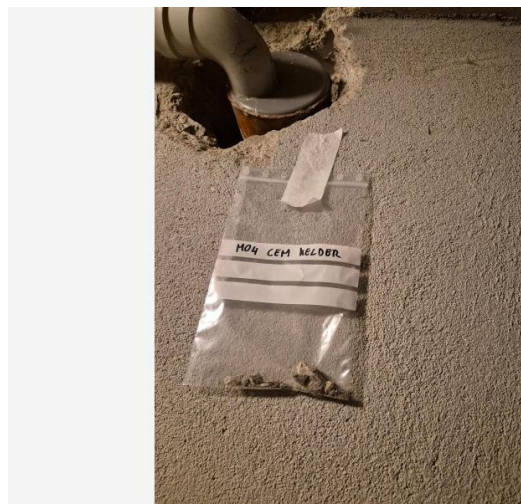
## Fiche 12: Cementering kelder

Geen asbest

| # | Type | Referentie | Resultaat |
|---|---|---|---|
| 12.1 | Mengmonster | M04 cem. kelder | Geen asbest |

| Opmerking | Muren in de kelder afgewerkt met een cementering. In het inspectieprotocol is een monstername van de cementering verplicht om deze te identificeren als niet-asbesthoudend. De hoeveelheid is een beredeneerde schatting: 45 m <sup>2</sup> . |

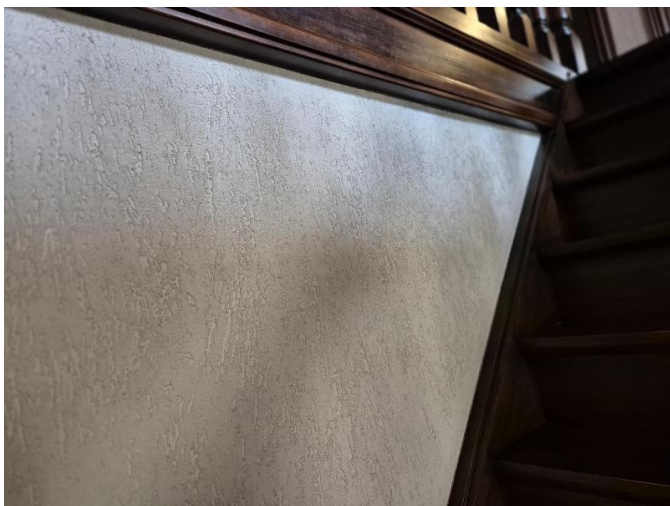
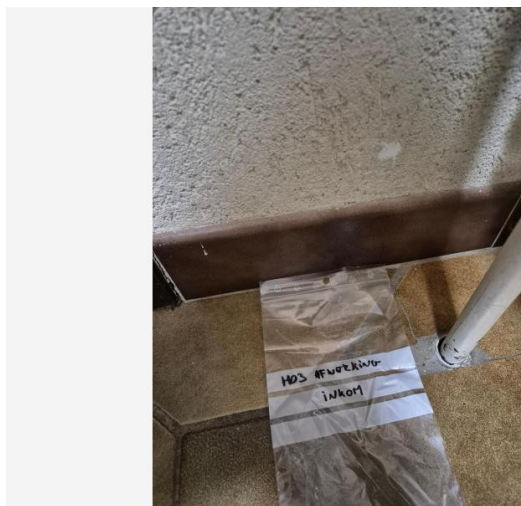
## Fiche 13: Pleisterwerk inkomhal

Geen asbest

| # | Type | Referentie | Resultaat |
|---|---|---|---|
| 13.1 | Mengmonster | M03 Afwerking inkom | Geen asbest |

| Opmerking | <p>Wanden in de inkom werden afgewerkt met een sierpleister.</p> <p>Volgens het inspectieprotocol is een monstername van het pleisterwerk verplicht om dit te identificeren als niet-asbesthoudend.</p> <p>Locatie staalnames: inkom.</p> <p>De vermelde oppervlaktes en volumes betreffen een beredeneerde schatting. Er worden geen rechten verleend aan deze oppervlaktes/volumes. De dikte is een schatting die voorkomt uit de monsterplaatsen en is daarom niet altijd representatief.</p> |

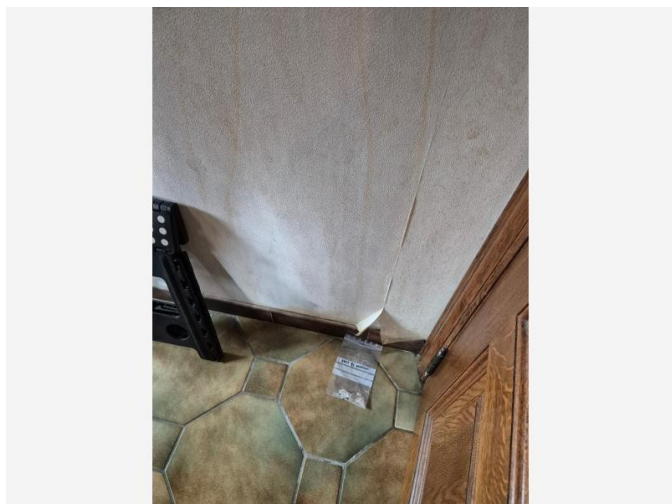
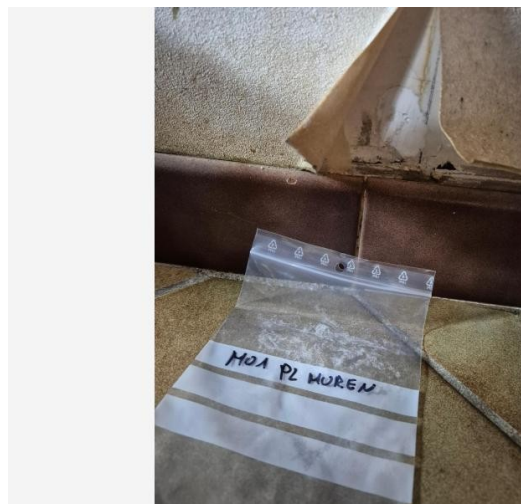
## Fiche 14: Pleisterwerk muren

Geen asbest

| # | Type | Referentie | Resultaat |
|---|---|---|---|
| 14.1 | Mengmonster | M01 Pl muren | Geen asbest |

| Opmerking | <p>Volgens het inspectieprotocol is een monstername van het pleisterwerk verplicht om dit te identificeren als niet-asbesthoudend.</p> <p>Locatie staalnames: slaapkamer, garage, keuken, kamer verdieping.<br/>Geen pleisterwerk in badkamer en CV ruimte ( zolder)</p> <p>De vermelde oppervlaktes en volumes betreffen een beredeneerde schatting. Er worden geen rechten verleend aan deze oppervlaktes/volumes. De dikte is een schatting die voorkomt uit de monsterplaatsen en is daarom niet altijd representatief.</p> |

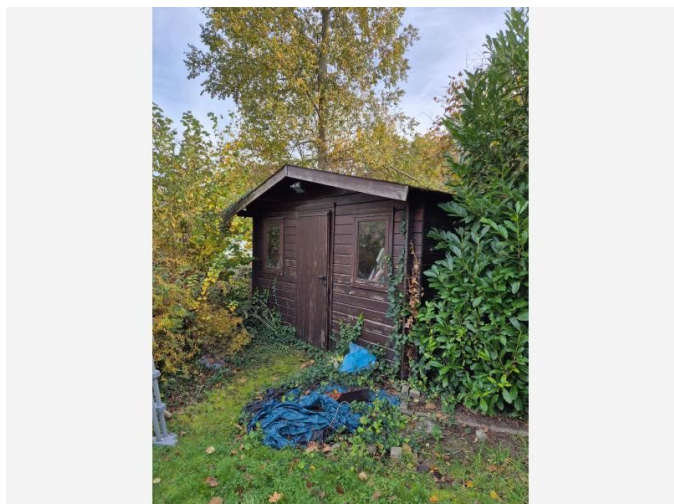
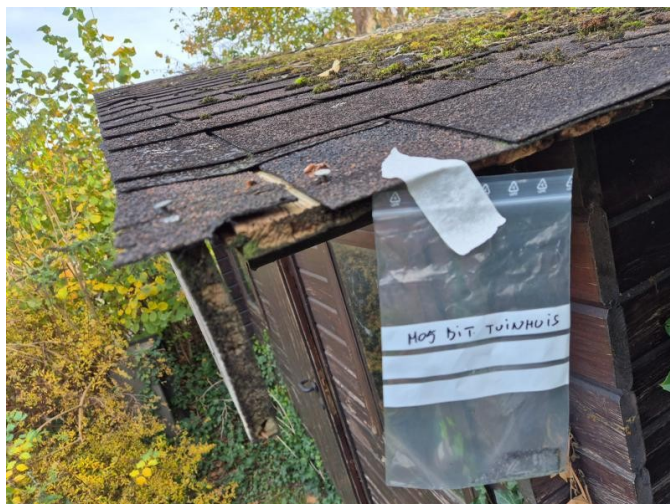
## Fiche 15: Bitumen shingles tuinhuis

Geen asbest

| # | Type | Referentie | Resultaat |
|---|---|---|---|
| 15.1 | Puntmonster | M05 Bit. tuinhuis | Geen asbest |

| Opmerking | <p>Dak tuinhuis afgewerkt met bitumen shingles.</p> <p>Volgens het inspectieprotocol is een monstername van bitumen verplicht om dit te identificeren als niet-asbesthoudend. Er werd een staal genomen ter controle. Niet asbesthoudend. Hoeveelheden zijn een berekeneerde schatting.</p> |

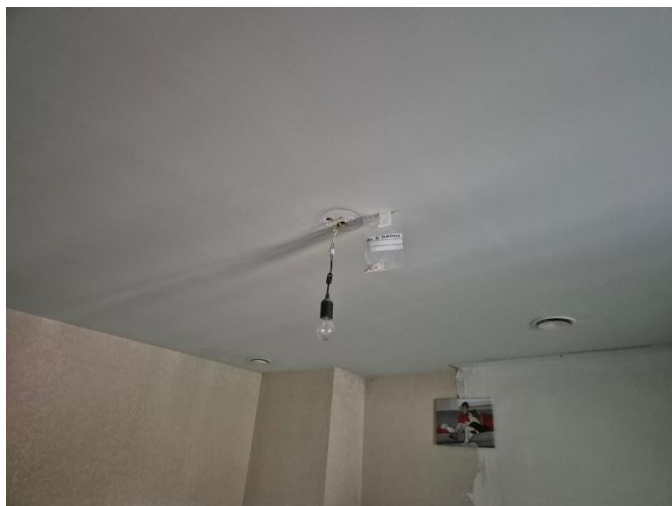
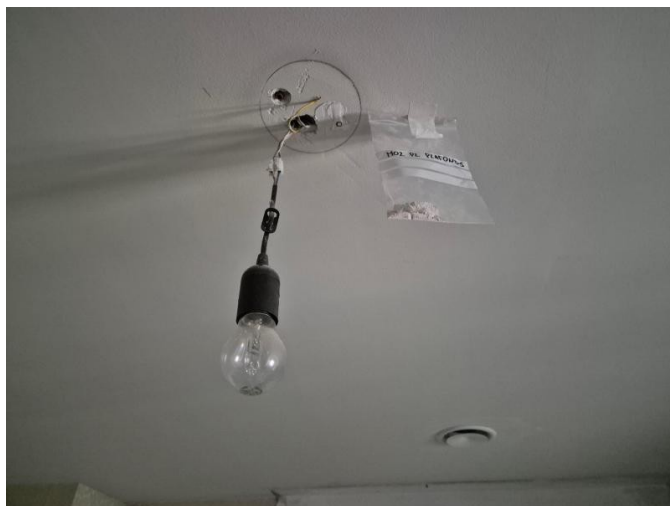
## Fiche 16: Pleisterwerk plafonds

Geen asbest

| # | Type | Referentie | Resultaat |
|---|---|---|---|
| 16.1 | Mengmonster | M02 Pl plafonds | Geen asbest |

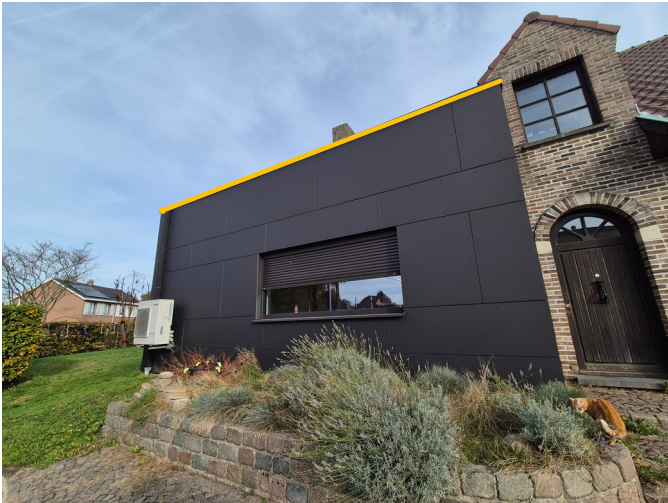
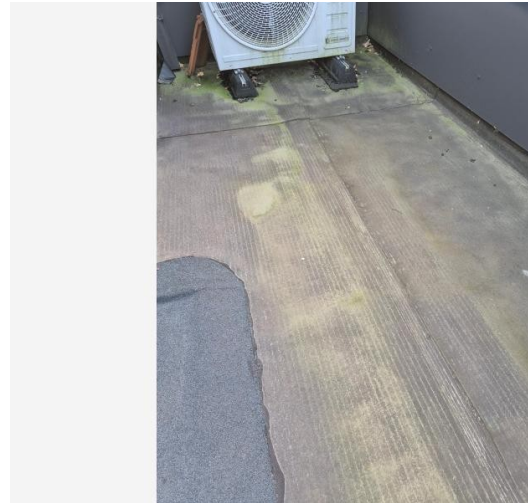
## Fiche 17: Roofing plat dak

Geen asbest

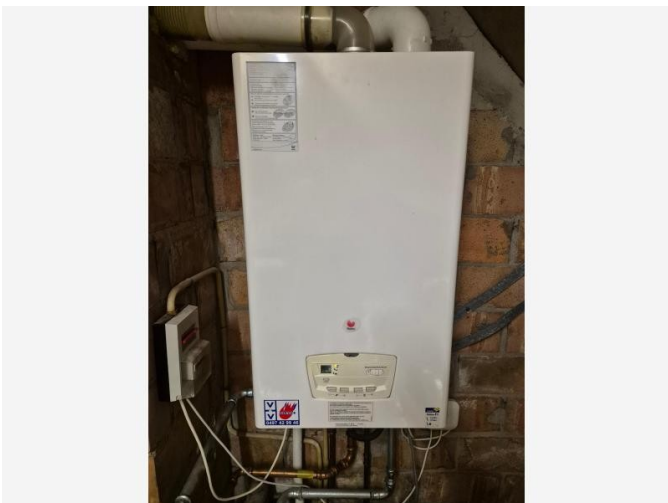
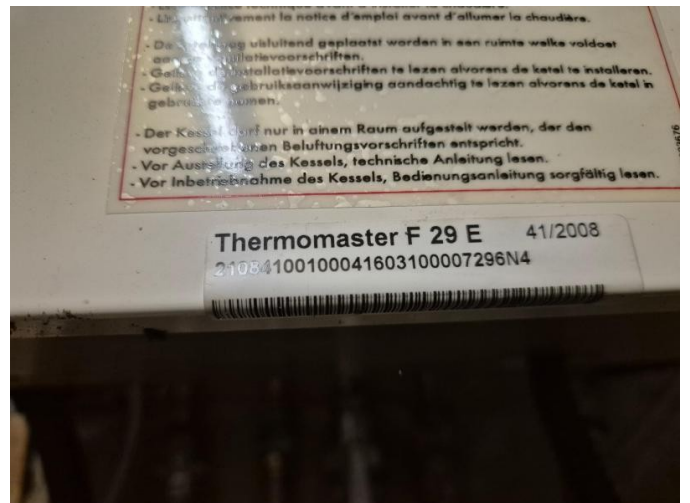
## Fiche 21: CV verwarming

| Beschrijving | Notitie | Terug te vinden op plannen |
|---|---|---|
| Fiche 21: CV verwarming | Verwarmingstoestel Bulex thermomaster met productiejaar 2008. Bewijsdocumenten werden opgeladen in de databank. | Plan 1.9: Zolder kopie |
