# Asbestinventarisatetest

Leuvensebaan 28, 2223 Heist-op-den-Berg

Attestnummer : 20250508-000270.002

Uitgegeven op : 02.06.2025

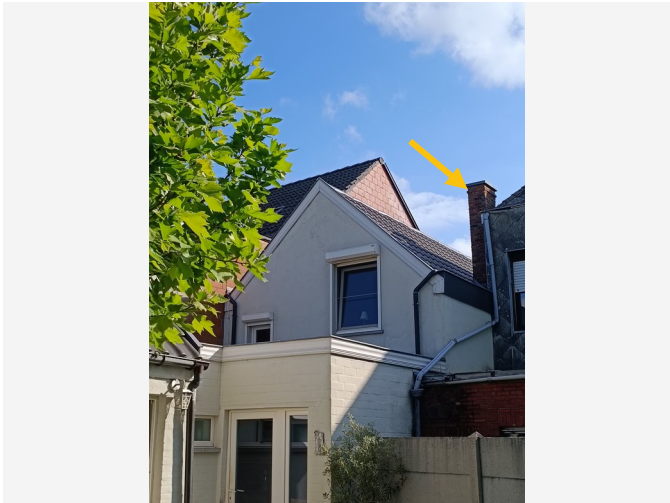
Situeringsfoto

**Reden:** Het te onderzoeken materiaal situeert zich hoger dan 3,50 m te rekenen vanaf een veilige ondergrond

**Uitleg van de asbestdeskundige:** Bij werken (dak of reiniging schouw) kan een stelling geplaatst worden , het is niet duidelijk of er asbestverdachte materialen aanwezig zijn in de schouw.

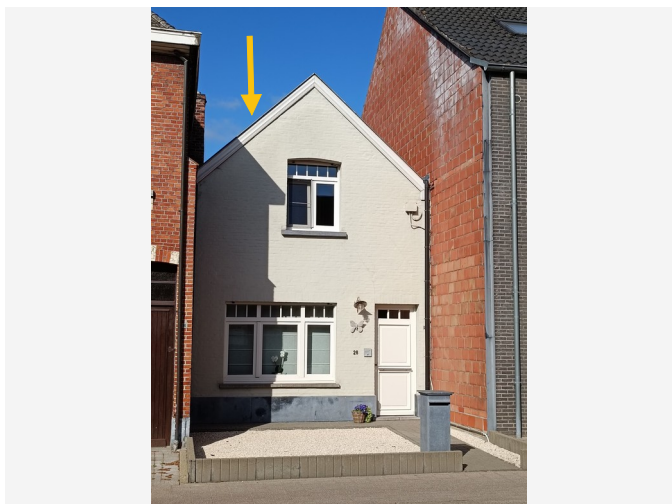
Vrije foto

Er werd een factuur voor vernieuwing van het dak voorgelegd.

Het dak werd vernieuwd in 2007.

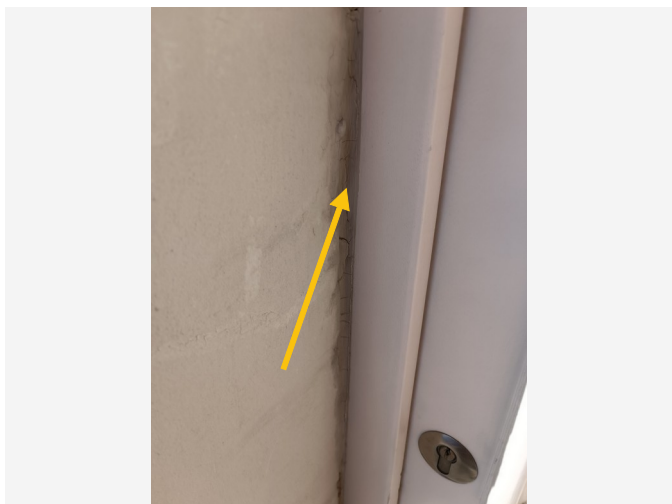
*Vrije foto*

De mastiek werd gecontroleerd en als niet-asbesthoudend beschouwd. (zacht en elastisch)

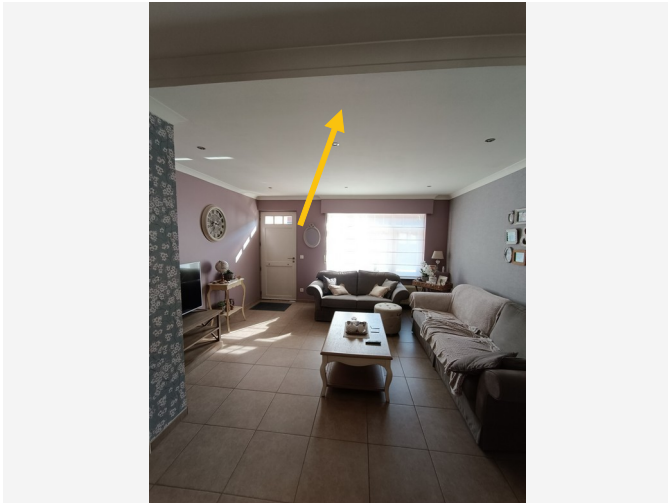
Vrije foto

Er zijn plafonds afgewerkt in plaatmateriaal. Het is niet duidelijk of er pleisterwerk of verdacht materiaal aanwezig is achter deze valse plafonds, het is aangewezen om bijkomend onderzoek uit te voeren bij werken.

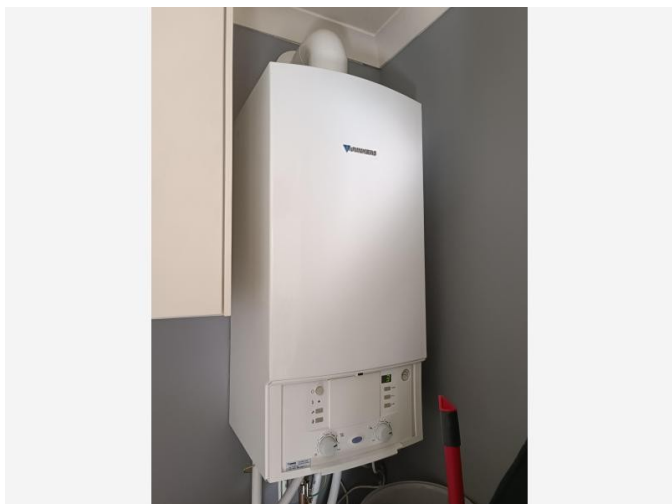
Vrije foto

De cv ketel merk Junkers werd gecontroleerd. Volgens het serienummer dateert de ketel van 2008.

We kunnen er van uit gaan dat deze geen asbestverdachte materialen bevat.

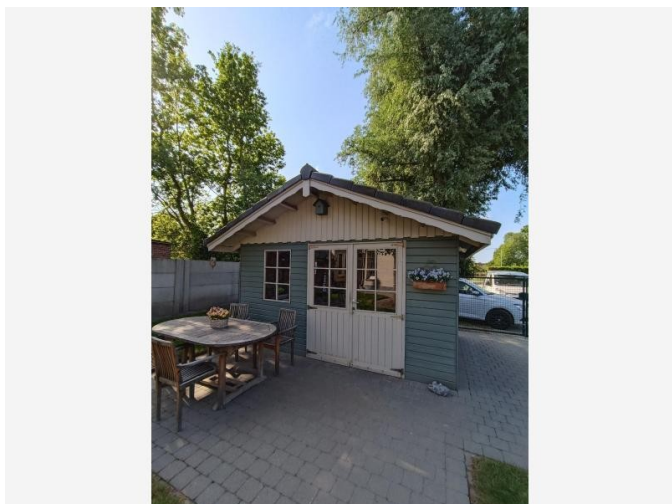
Vrije foto

Het tuinhuis werd gecontroleerd.

Er werden geen zichtbare, asbestverdachte materialen geconstateerd.

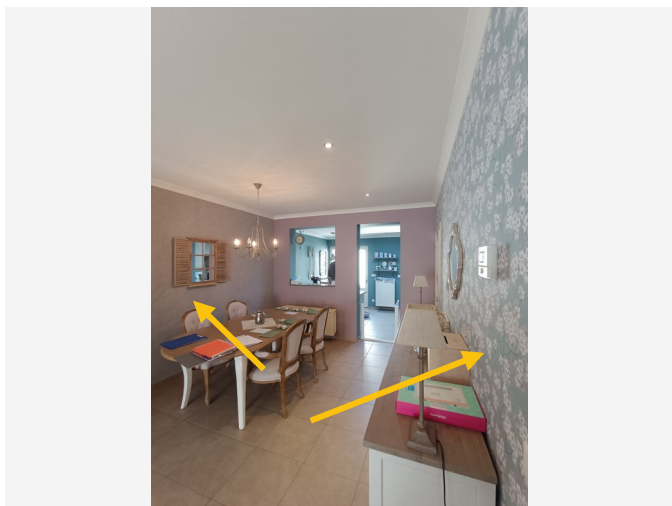
Vrije foto

Er zijn binnenwanden afgewerkt met vals plaatmateriaal .

Het is niet duidelijk of er verdacht pleisterwerk of ander materiaal aanwezig is achter deze valse wanden, het is aangewezen om bijkomend onderzoek uit te voeren bij werken.

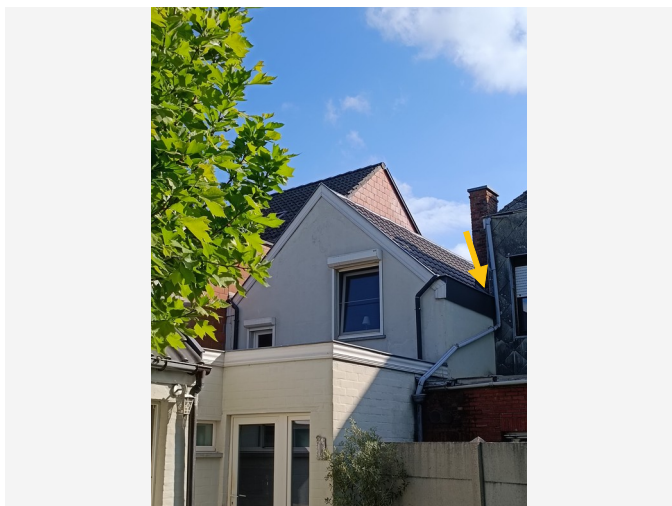
Vrije foto

Hemelwater dat afspoelt van asbestcement daken of gevels kan asbestdeeltjes bevatten. Een deel van de asbestcement leien aan de gevel van nummer 30 hangt over de dakgoot. Er is minieme kans op verontreiniging of contaminatie van het slib in de dakgoten.

Reinig de dakgoten om asbesthoudend sediment of slib te verwijderen.

Dit kan aanleiding geven tot blootstelling, gebruik standaard dragen van de nodige wegwerp beschermingsmiddelen FFP 3 masker , handschoenen en tyvec CAT III type 5-6, afwasbaar schoeisel

Schep het mos in dubbel plastic zak , sluit dit luchtdicht af , en breng dit naar een plaatselijk containerpark.

Reinig de dakgoot en het gebruikt materiaal met overvloedig water.

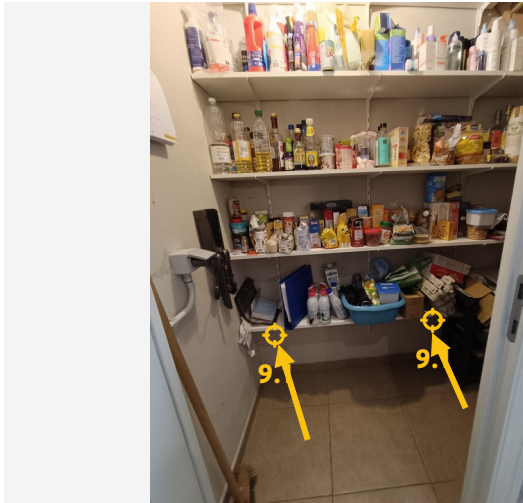
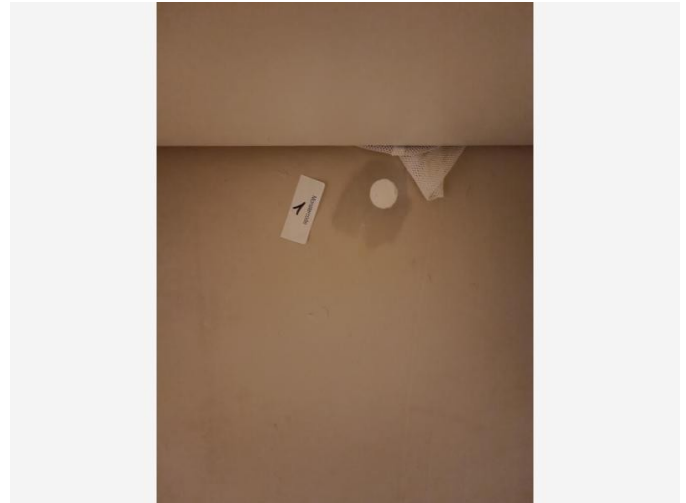
## Fiche 9: Muurpleister

Geen asbest

| # | Type | Referentie | Resultaat |
|---|---|---|---|
| 9.1 | Mengmonster | 1 | Geen asbest |

| Opmerking | <p>Volgens het inspectieprotocol is een monstername van het pleisterwerk verplicht om dit te identificeren als niet-asbesthoudend.</p> <p>Locatie staalnames: Berging/traphal (enige bepleisterde wand in de woning)</p> <p>De vermelde oppervlaktes en volumes betreffen een beredeneerde schatting. Er worden geen rechten verleend aan deze oppervlaktes/volumes. De dikte is een schatting die voorkomt uit de monsterplaatsen en is daarom niet altijd representatief.</p> |

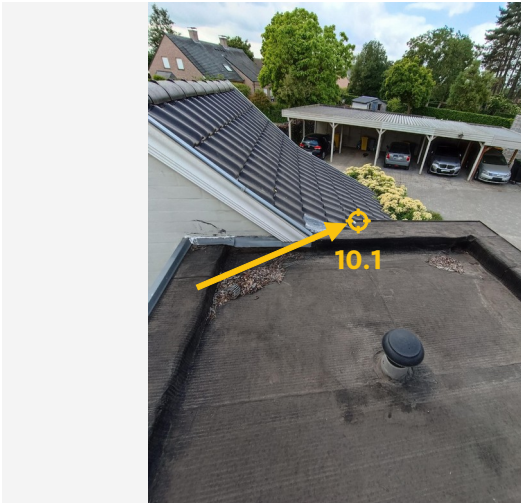
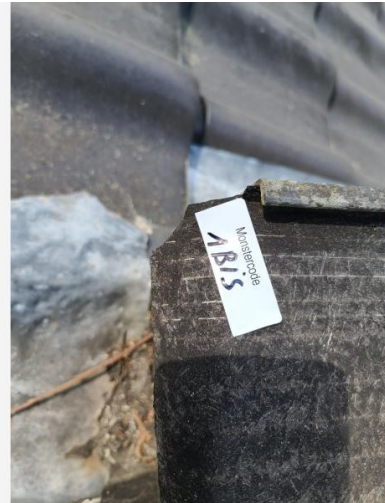
## Fiche 10: Dakbedekking plat dak

Geen asbest

| # | Type | Referentie | Resultaat |
|---|---|---|---|
| 10.1 | Puntmonster | 1bis | Geen asbest |

| Opmerking | Er werd een staal genomen aan een uitstekend stuk glasvezel polyester waardoor de waterdichtheid niet in het gedrang komt van de opstand .De roofing onder het terras was niet bereikbaar omwille van terrasplanken. Er kan niet uitgesloten worden dat dit al dan niet een andere laag roofing betreft. De vermelde oppervlaktes, diktes en volumes betreffen een beredeneerde schatting. Er worden geen rechten verleend aan deze oppervlaktes/diktes/volumes. |
