# Asbestinventarisatattest

Guido Gezellestraat 15, 2300 Turnhout

Attestnummer : 20260129-000063.000

**Niet-asbestveilig**

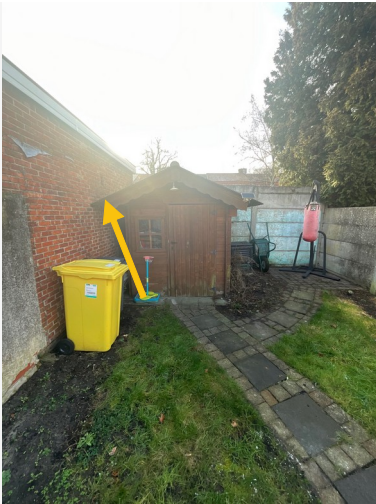
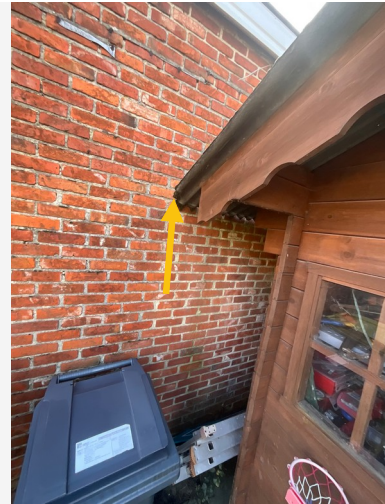
| Eindbeoordeling materiaalarisico | Verhoogd materiaalarisico en/of verhoogde kans op vezelvrijgave |

| Toestand van het materiaal | Matig beschadigd, matig verweerd |

| # | Type | Referentie | Resultaat |
|---|---|---|---|
| 1.1 | Puntmonster | 8 | Chrysotiel |

| Beschrijving | Golfplaten dak tuinberging (met staalname) |
| Opmerking | <p>Er werd een staal genomen aan een uitstekend stuk waardoor de waterdichtheid van de dakbedekking niet in het gedrang komt.</p> <p>De vermelde oppervlaktes, diktes en volumes betreffen een beredeneerde schatting. Er worden geen rechten verleend aan deze oppervlaktes/diktes/volumes</p> |

- Verwijder dit asbestmateriaal zo snel mogelijk. Volg de toestand goed op.
- Hemelwater dat afspoelt van asbestcement daken of gevels kan asbestdeeltjes bevatten. Gebruik het enkel voor gesloten circuits (bv. spoelen toiletten). Reinig na het vervangen van het dak of de gevel de dakgoten en regenwaterput of -ton om asbesthoudend sediment of slib te verwijderen

- Eenvoudige handelingen: mag via doe-het-zelf of door werknemer(s) met opleidingsattest eenvoudige handelingen  
EH via doe-het zelf Standaard dragen van de nodige wegwerp beschermingsmiddelen FFP 3 masker , handschoenen en tyvec CAT III type 5-6 , afwasbaar schoeisel Indien mogelijk de ondervloer afdekken , golfplaten voorzichtig verwijderen, extra fixeren, niet breken , niet gooien, onmiddellijk dubbel verpakken , luchtdicht afsluiten of voorzichtig in container met asbest bag plaatsen. Voldoende benevelen/bevochtigen tijdens de duur van de werken. Indien golfplaten in slechte staat zijn en kans bestaat op breken : Eenvoudige handeling opgeleid personeel , alle werknemer(s) moeten wel beschikken over een opleidingsattest eenvoudige handelingen 8u Voor hechtgebonden toepassingen: Bij verwijdering door doe-het-zelf moet men dit afval dubbel en luchtdicht verpakt aandienen bij het gemeentelijk recyclagepark. Men raadpleegt best op voorhand de voorwaarden van het recyclagepark. Zie ook link Zie <https://ovam.vlaanderen.be/wie-mag-wat->

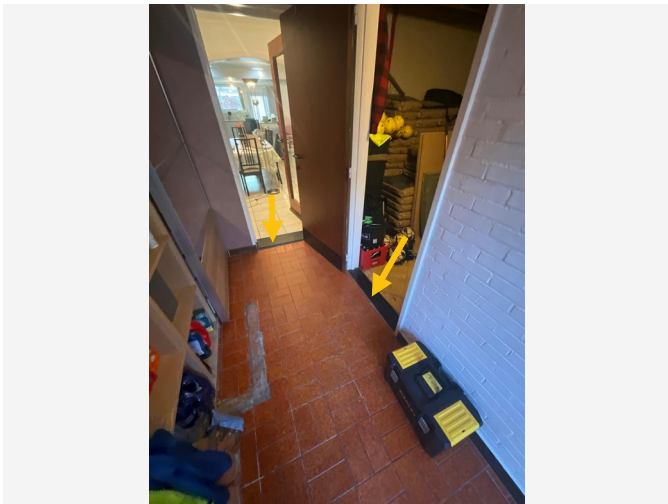
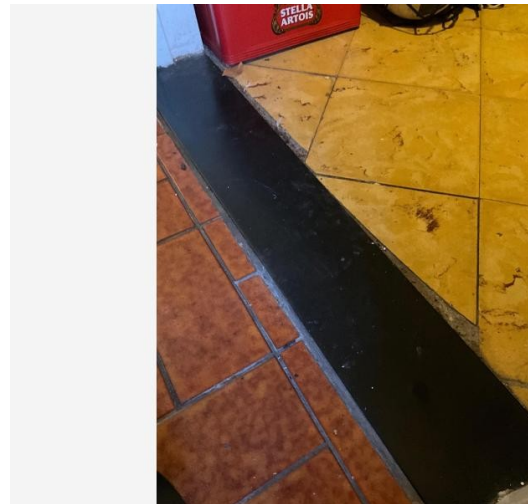
| Eindbeoordeling materiaalrisico | Laag materiaalrisico en/of verlaagde kans op vezelvrijgave |

| Toestand van het materiaal | Licht beschadigd, licht verweerd. Intact calciumsilicaatmateriaal of categorie III 'gebondenheid' |

| Beschrijving | Deurdorpels binnen (massal) |
| Opmerking | <p>Visueel verdacht beschouwd.</p> <p>De vermelde oppervlaktes, diktes, gewichten en volumes betreffen een beredeneerde schatting. Er worden geen rechten verleend aan deze oppervlaktes/diktes/volumes.</p> |

- Zorg voor een veilig beheer. Vermijd het beschadigen van het asbestmateriaal. Controleer de toestand jaarlijks op wijzigingen.
- Voer bijkomende staalname(s) uit.

- Eenvoudige handelingen: mag via doe-het-zelf of door werknemer(s) met opleidingsattest eenvoudige handelingen  
EH via doe-het zelf : De dorpels of tabletten kunnen voorzichtig losgebeiteld worden, zonder de toepassing zelf te breken , extra bevochtigen om stof te voorkomen Standaard dragen van de nodige wegwerp beschermingsmiddelen FFP 3 masker , handschoenen en tyvec CAT III type 5-6 , afwasbaar schoeisel Verpakken in dubbel plastic folie , sluit luchtdicht af en afvoeren naar het containerpark als hechtgebonden asbestafval. Voor hechtgebonden toepassingen: Bij verwijdering door doe-het-zelf moet men dit afval dubbel en luchtdicht verpakt aandienen bij het gemeentelijk recyclagepark. Men raadpleegt best op voorhand de voorwaarden van het recyclagepark. Zie ook link Zie <https://ovam.vlaanderen.be/wie-mag-wat-verwijderen> <https://ovam.vlaanderen.be/voorzorgsmaatregelen-bij-asbestverwijdering> <https://ovam.vlaanderen.be/asbestafval-afvoeren> Zie ook wetgevend kader (website van de OVAM en CODEX boek VI titel 3). <http://werk.belgie.be/sites/default/files/content/documents/Welzijn%20op%20het>

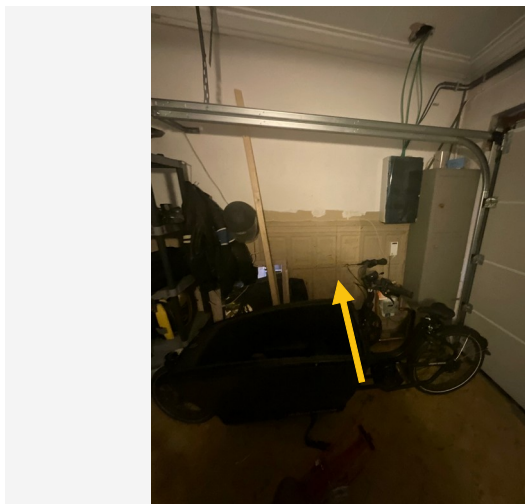
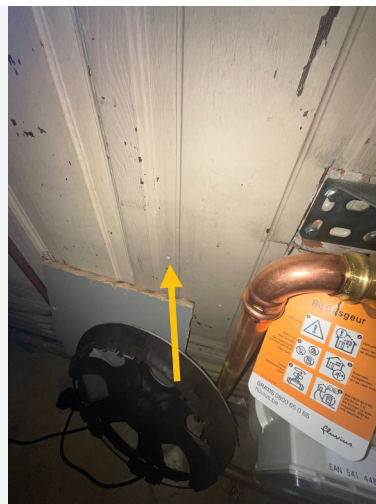
Afschuren van de toepassing zal de blootstellingrisico's verhogen

| Eindbeoordeling materiaalrisico | Zeer laag materiaalrisico en/of zeer lage kans op vezelvrijgave |

| Toestand van het materiaal | Onbeschadigd, niet verweerd |

| Opmerking | Visueel en auditief werden asbestverdachte lambriseringsplaten aangetroffen. De platen zien er uit als hout, maar klinken als vezelcement. Er werd een monstername uitgevoerd. |

- Zorg voor een veilig beheer. Vermijd het beschadigen van het asbestmateriaal. Controleer de toestand jaarlijks op wijzigingen.
- Voer bijkomende staalname(s) uit.

- Eenvoudige handelingen: mag via doe-het-zelf of door werknemer(s) met opleidingsattest eenvoudige handelingen  
mag via doe-het-zelf of door werknemer(s) met opleidingsattest eenvoudige handelingen Standaard dragen van de nodige wegwerp beschermingsmiddelen FFP 3 masker , handschoenen en tyvec CAT III type 5-6 , afwasbaar schoeisel De platen kunnen bijgevolg losgeschroefd worden in hun geheel en in dubbel plastic folie , luchtdicht verpakt en afgevoerd worden. Alle werknemer(s) moeten wel beschikken over een opleidingsattest eenvoudige handelingen 8u. Voor hechtgebonden toepassingen: Bij verwijdering door doe-het-zelf moet men dit afval dubbel en luchtdicht verpakt aandielen bij het gemeentelijk recyclagepark. Men raadpleegt best op voorhand de voorwaarden van het recyclagepark.

- Hermetische zone (erkend asbestverwijderaar)  
Erkend saneerder : Indien genageld of gelijmd zullen deze platen niet in zijn geheel verwijderd kunnen
