# Asbestinventarisatattest

Kalkovenveld 22, 1730 Asse  
Gemeenschappelijke delen

Attestnummer : 20251113-000193.000

**Niet-asbestveilig**

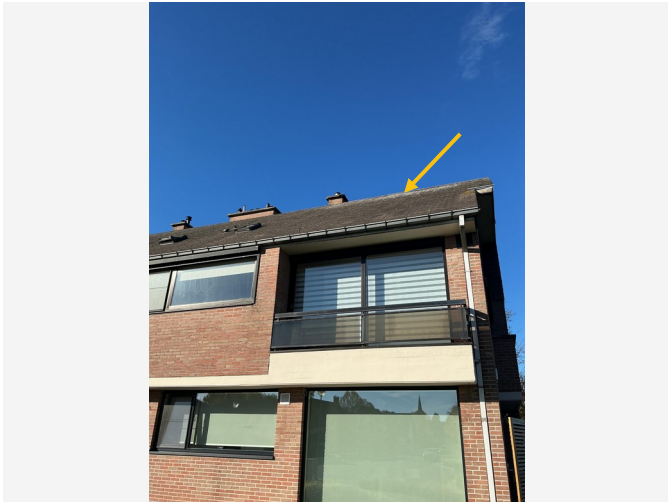
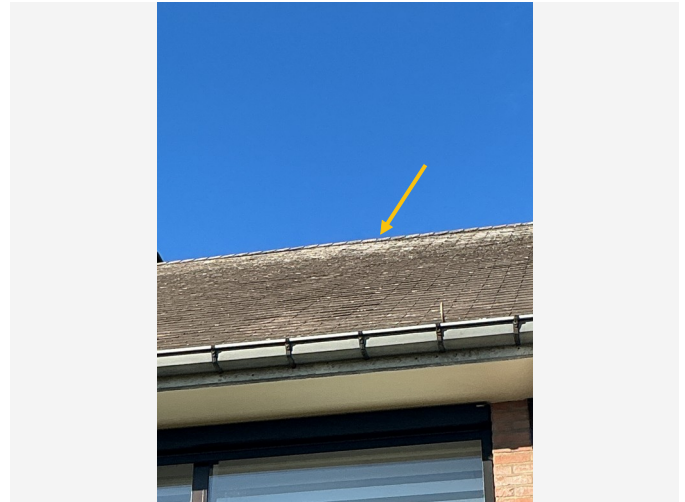
# Fiche 1: Dakbedekking - Nokken/Noordbomen appartementengebouw

| Eindbeoordeling materiaalrisico | Verhoogd materiaalrisico en/of verhoogde kans op vezelvrijgave |

| Asbestsoort (vezeltype) | Crocidoliet aanwezig |
| Toestand van het materiaal | Matig beschadigd, matig verweerd |

Verwijderen

- Verwijder dit asbestmateriaal zo snel mogelijk. Volg de toestand goed op.
- Hemelwater dat afspoelt van asbestcement daken of gevels kan asbestdeeltjes bevatten. Gebruik het enkel voor gesloten circuits (bv. spoelen toiletten). Reinig na het vervangen van het dak of de gevel de dakgoten en regenwaterput of -ton om asbesthoudend sediment of slib te verwijderen
- Voer bijkomende staalname(s) uit.

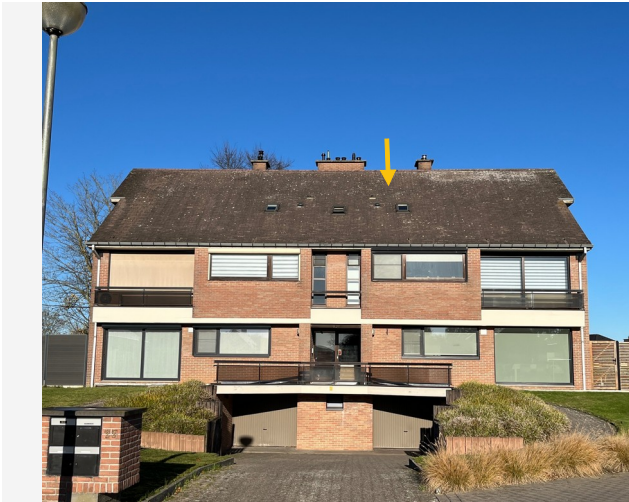
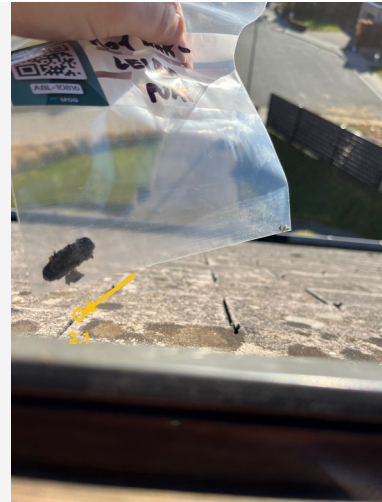
## Fiche 2: Dakbedekking - Dakleien appartementengebouw

| Eindbeoordeling materiaalrisico | Verhoogd materiaalrisico en/of verhoogde kans op vezelvrijgave |

| Asbestsoort (vezeltype) | Alleen chrysotiel |
| Toestand van het materiaal | Matig beschadigd, matig verweerd |

Verwijderen

- Verwijder dit asbestmateriaal zo snel mogelijk. Volg de toestand goed op.
- Hemelwater dat afspoelt van asbestcement daken of gevels kan asbestdeeltjes bevatten. Gebruik het enkel voor gesloten circuits (bv. spoelen toiletten). Reinig na het vervangen van het dak of de gevel de dakgoten en regenwaterput of -ton om asbesthoudend sediment of slib te verwijderen

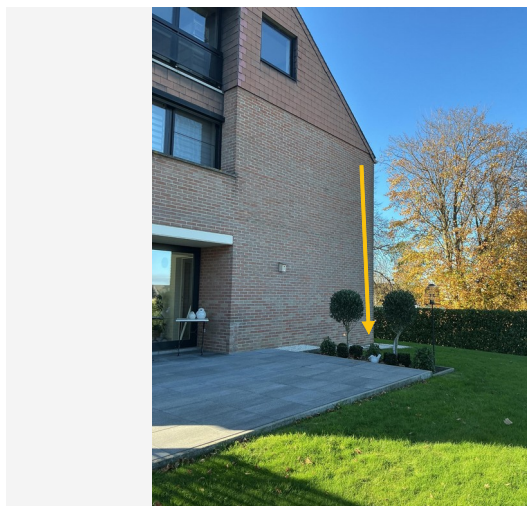
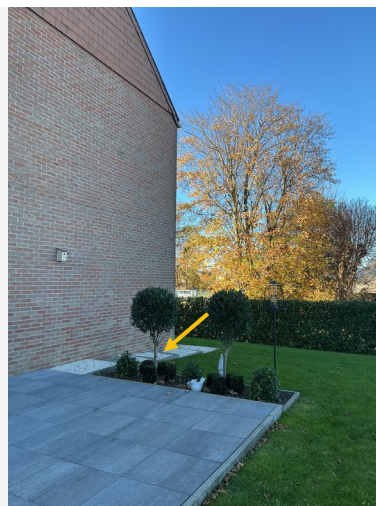
| Basis voor advies | Beoordeling op basis van expertise met een vaststelling door de asbestdeskundige. |

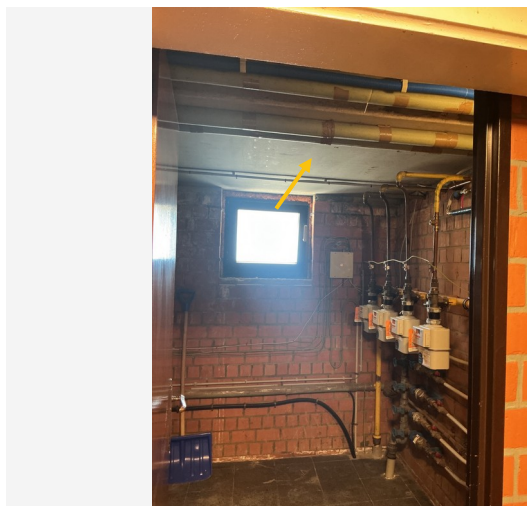
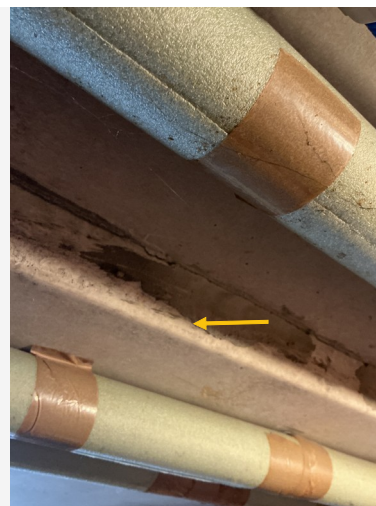
| Basis voor advies | De asbestdeskundige beoordeelt het materiaal als niet-asbestverdacht. |

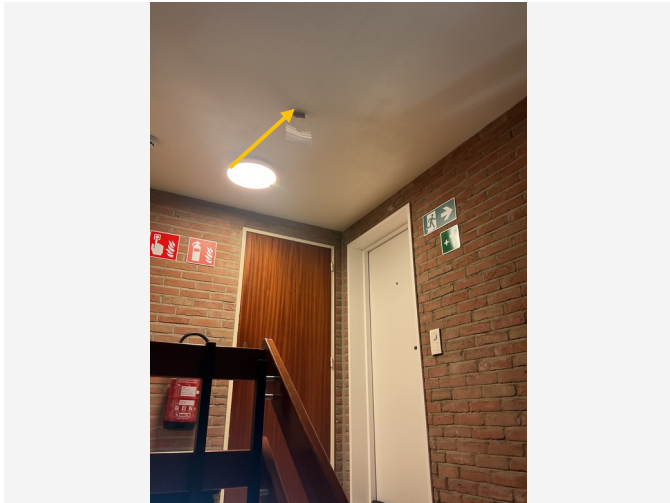
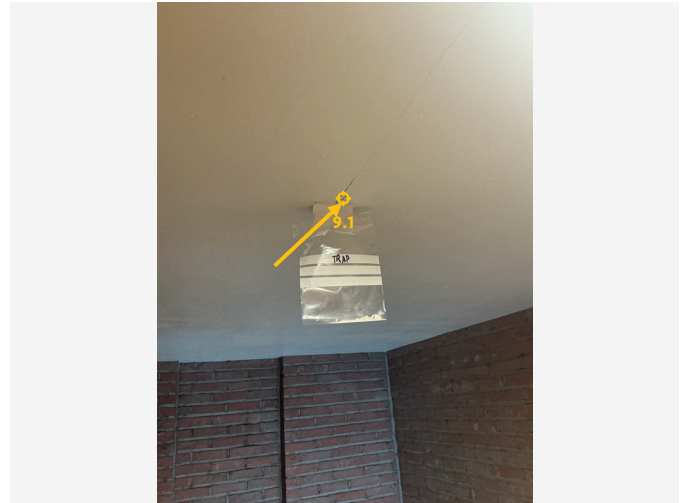
## Fiche 9: Pleisterwerk Trappenhal

| Opmerking | <p>De hoeveelheid betreft een schatting.</p> <p>Het materiaal werd bemonsterd op de volgende locaties: zijwand 2 de verdieping , plafond gelijkvloers naar de kelder en onderzijde trap van gelijkvloers naar de kelder en plafond 1 ste verdieping</p> |

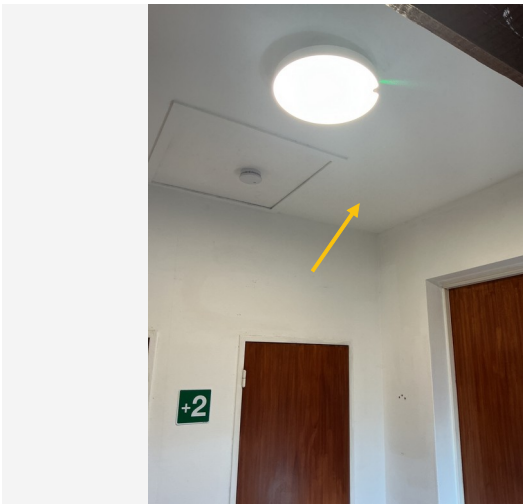
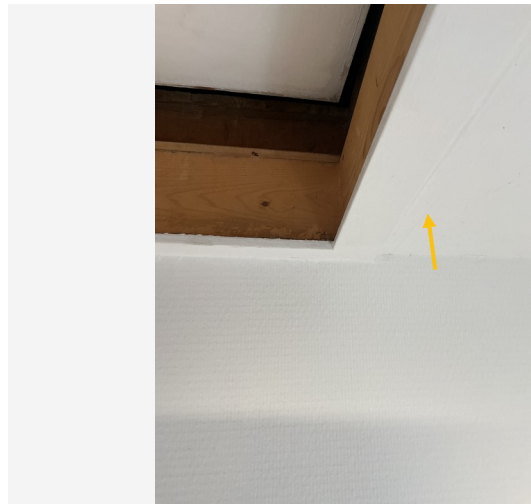
## Fiche 15: Plafondafwerking in hout 2 de verdieping

| Beschrijving | Notitie | Terug te vinden op plannen |
|---|---|---|
| Fiche 15: Plafondafwerking in hout 2 de verdieping | Het plafond bestaat uit niet-asbestverdachte gipskartonplaten/hout-/pvc platen . Zonder destructie is het niet mogelijk om na te gaan of er asbestverdachte materialen aanwezig zijn achter de gipskartonplaten/hout-/pvc platen. | Plan 1.4: 2 de verdieping |

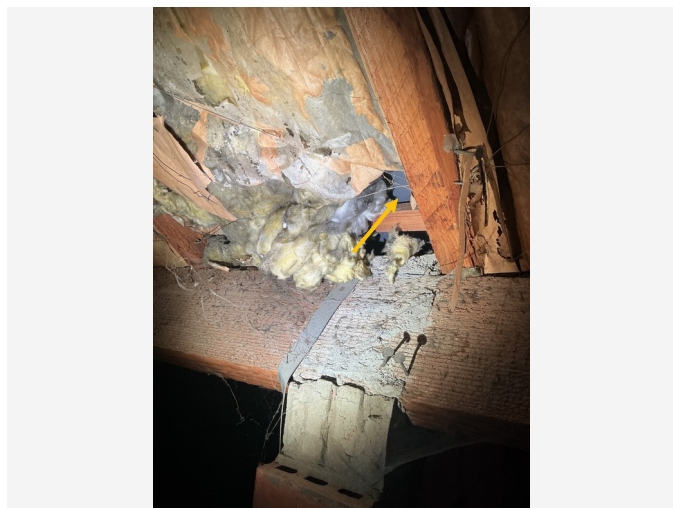
## Fiche 20: Onderdak- niet aanwezig

| Beschrijving | Notitie | Terug te vinden op plannen |
|---|---|---|
| Fiche 20: Onderdak- niet aanwezig | Geen asbestverdachte materialen onder de dakbedekking (onderdak,...) aanwezig. | Plan 1.1: Appartementgebouw |
