# Asbestinventarisat attest

Houtmarktstraat 99, 1770 Liedekerke

Attestnummer : 20260123-000241.000

**Niet-asbestveilig**

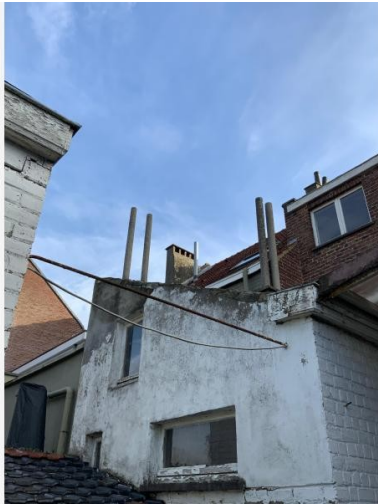
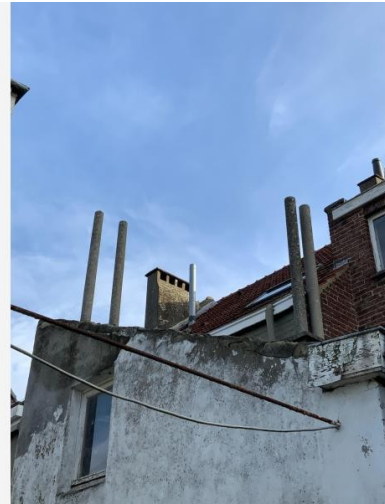
Het asbestmateriaal valt onder de mijlpaal van 2034.

## Risicobeoordeling

| Eindbeoordeling materiaalrisico | Verhoogd materiaalrisico en/of verhoogde kans op vezelvrijgave |

| Gebondenheid | Categorie 1: hechtgebonden in oorsprong |
| Asbestsoort (vezeltype) | Crocidoliet aanwezig |
| Asbestconcentratie | Laag (< 50%) |
| Afschermingsgraad van het gehele materiaal | Geheel of deels vrij aan de buitenlucht |
| Toestand van het materiaal | Matig beschadigd, matig verweerd |

| Beschrijving | Schouw |
| Omgeving | Buiten |
| Asbestmateriaal | Rookgaskanaal |
| Bindmiddel van asbestmateriaal | Cement |
| Hoeveelheid (lengte - omtrek - dikte - aantal) | <ul style="list-style-type: none"><li>• 2,00 m - 25,00 cm - 15,00 cm - 4 stuks</li></ul> |

- Zorg voor een veilig beheer. Vermijd het beschadigen van het asbestmateriaal. Controleer de toestand jaarlijks op wijzigingen.
- Voer bijkomende staalname(s) uit.

- Eenvoudige handelingen: mag via doe-het-zelf of door werknemer(s) met opleidingsattest eenvoudige handelingen  
Deze toepassing kan door een aannemer die over een opleidingsattest eenvoudige handelingen beschikt of door een particulier (doe-het-zelf), verwijderd worden indien er geen verhoogd risico op vrijgave van asbestvezels (max. concentratie 0,01 vezels/cm<sup>3</sup> - CODEX Art. VI.3-54) ontstaat en de toepassing voorafgaand wordt gefixeerd/bevochtigd; de individuele elementen zonder machinale werktuigen (boormachine, slijpschijf, hogedrukreiniger,...) en zonder breken of gooien een voor een losgemaakt worden; en ten slotte dubbel en luchtdicht verpakt weggevoerd worden naar een erkend afvalpunt (recyclagepark).

- Eenvoudige handelingen: enkel door erkend asbestverwijderaar  
Indien bovenstaande criteria worden overschreden:

Deze toepassing kan enkel door een erkende asbestverwijderaar verwijderd worden omdat er hier automatisch een verhoogd risico op vrijgave van asbestvezels (max. concentratie 0,01 vezels/cm<sup>3</sup> - CODEX - Art. VI.3-54) ontstaat. (Bron: VLAREM II: 6.4.0.1 par1, par2 en par3). Een erkend asbestverwijderaar moet ingeschakeld worden voor deze toepassingen die niet (kunnen) worden verwijderd door de couveuzetakmethode, door hermetische zone of door de materialen beschreven in Vlarem II, art. 6.4.0.1 par2. (Bron: Leidraad bij het Inspectieprotocol)

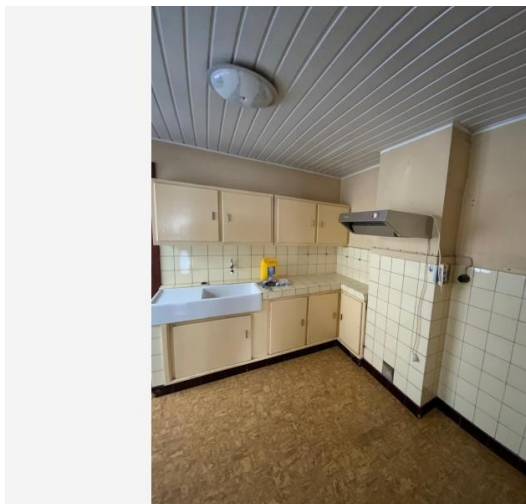
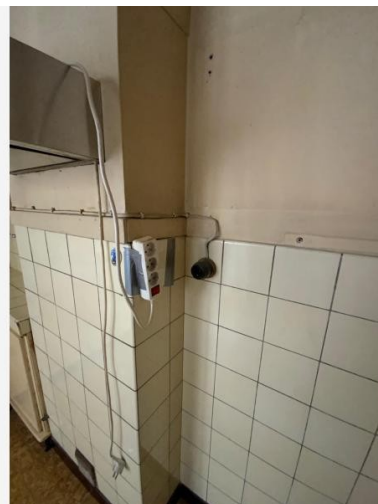
Het asbestmateriaal valt onder de mijlpaal van 2040.

| Eindbeoordeling materiaalarisico | Verhoogd materiaalarisico en/of verhoogde kans op vezelvrijgave |

| Gebondenheid | Categorie 1: hechtgebonden in oorsprong |
| Asbestsoort (vezeltype) | Crocidoliet aanwezig |
| Asbestconcentratie | Laag (< 50%) |
| Afschermingsgraad van het gehele materiaal | Geheel of deels (ook) vrij aan de binnenlucht |
| Toestand van het materiaal | Licht beschadigd, licht verweerd. Intact calciumsilicaatmateriaal of categorie III 'gebondenheid' |

| Beschrijving | Bakeliet schakelaars/stopcontacten |
| Omgeving | Binnen |
| Asbestmateriaal | Plaat, paneel, tablet - Type Bakeliet |
| Hoeveelheid (oppervlakte - dikte - aantal) | • 0,10 m <sup>2</sup> - 1,00 cm - 1 stuk |

- Zorg voor een veilig beheer. Vermijd het beschadigen van het asbestmateriaal. Controleer de toestand jaarlijks op wijzigingen.
- Voer bijkomende staalname(s) uit.

- Eenvoudige handelingen: mag via doe-het-zelf of door werknemer(s) met opleidingsattest eenvoudige handelingen  
Deze toepassing kan door een aannemer die over een opleidingsattest eenvoudige handelingen beschikt of door een particulier (doe-het-zelf), verwijderd worden indien er geen verhoogd risico op vrijgave van asbestvezels (max. concentratie 0,01 vezels/cm<sup>3</sup> - CODEX Art. VI.3-54) ontstaat en de toepassing voorafgaand wordt gefixeerd/bevochtigd; de individuele elementen zonder machinale werktuigen (boormachine, slijpschijf, hogedrukreiniger,...) en zonder breken of gooien een voor een losgemaakt worden; en ten slotte dubbel en luchtdicht verpakt weggevoerd worden naar een erkend afvalpunt (recyclagepark).

In de zone mogen geen derden en/of minderjarigen aanwezig zijn en moet elke betrokken persoon steeds gepaste persoonlijke beschermingsmiddelen dragen: minimaal een FFP3-mondmasker (EN 149), wegwerphandschoenen en overschoenen of afspoelbaar

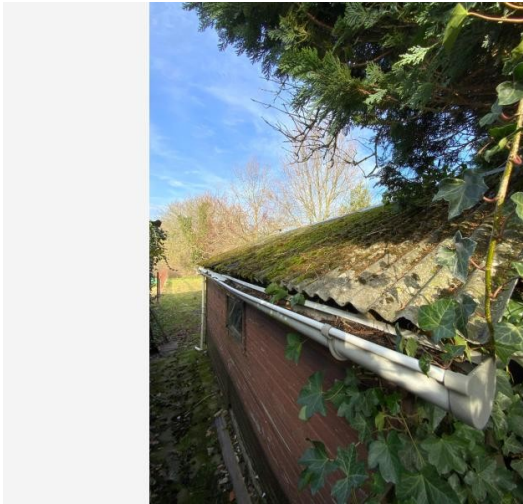
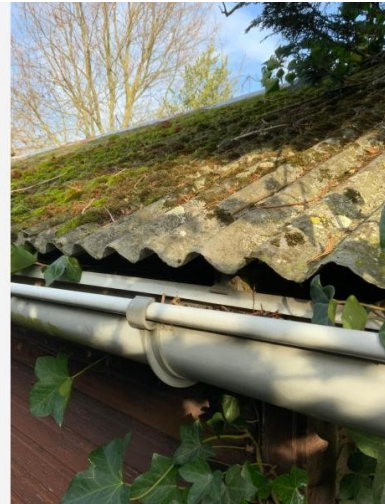
Het asbestmateriaal valt onder de mijlpaal van 2034.

| Eindbeoordeling materiaalrisico | Laag materiaalrisico en/of verlaagde kans op vezelvrijgave |

| Gebondenheid | Categorie 1: hechtgebonden in oorsprong |
| Asbestsoort (vezeltype) | Alleen chrysotiel |
| Asbestconcentratie | Laag (< 50%) |
| Afschermingsgraad van het gehele materiaal | Geheel of deels vrij aan de buitenlucht |
| Toestand van het materiaal | Licht beschadigd, licht verweerd. Intact calciumsilicaatmateriaal of categorie III 'gebondenheid' |

| # | Type | Referentie | Resultaat |
|---|---|---|---|
| 3.1 | Puntmonster | 19126-golf-hout | Chrysotiel |

| Beschrijving | Dak bestaande uit golfplaten |
| Omgeving | Buiten |
| Asbestmateriaal | Dak- en gevelbekleding - Golfplaat |
| Hoeveelheid (oppervlakte - aantal) | <ul style="list-style-type: none"><li>• 25,00 m<sup>2</sup> - 1 stuk</li></ul> |

- Verwijder dit asbestmateriaal zo snel mogelijk. Volg de toestand goed op.
- Hemelwater dat afspoelt van asbestcement daken of gevels kan asbestdeeltjes bevatten. Gebruik het enkel voor gesloten circuits (bv. spoelen toiletten). Reinig na het vervangen van het dak of de gevel de dakgoten en regenwaterput of -ton om asbesthoudend sediment of slib te verwijderen

- Eenvoudige handelingen: mag via doe-het-zelf of door werknemer(s) met opleidingsattest eenvoudige handelingen  
Deze toepassing kan door een aannemer die over een opleidingsattest eenvoudige handelingen beschikt of door een particulier (doe-het-zelf), verwijderd worden indien er geen verhoogd risico op vrijgave van asbestvezels (max. concentratie 0,01 vezels/cm<sup>3</sup> - CODEX Art. VI.3-54) ontstaat en de toepassing voorafgaand wordt gefixeerd/bevochtigd; de individuele elementen zonder machinale werktuigen (boormachine, slijpschijf, hogedrukreiniger,...) en zonder breken of gooien een voor een losgemaakt worden; en ten slotte dubbel en luchtdicht verpakt weggevoerd worden naar een erkend afvalpunt (recyclagepark).

In de zone mogen geen derden en/of minderjarigen aanwezig zijn en moet elke betrokken persoon steeds gepaste persoonlijke beschermingsmiddelen dragen: minimaal een FFP3-mondmasker (EN 149),

wegwerpoverall met kap (minimaal Cat III, type 5/6), wegwerphandschoenen en overschoenen of afspoelbaar schoeisel.

- Eenvoudige handelingen: enkel door erkend asbestverwijderaar  
Deze toepassing kan enkel door een erkende asbestverwijderaar verwijderd worden omdat er hier automatisch een verhoogd risico op vrijgave van asbestvezels (max. concentratie 0,01 vezels/cm<sup>3</sup> - CODEX - Art. VI.3-54) ontstaat. (Bron: VLAREM II: 6.4.0.1 par1, par2 en par3). Een erkend asbestverwijderaar moet ingeschakeld worden voor deze toepassingen die niet (kunnen) worden verwijderd door de couveuzezakmethode, door hermetische zone of door de materialen beschreven in Vlare II, art. 6.4.0.1 par2. (Bron: Leidraad bij het Inspectieprotocol)

Het is verboden constructies zoals zonnepanelen, overzetdaken en reclamepanelen te bevestigen aan of over: 1 asbesthoudende dak- en gevelbekleding; 2 niet-asbesthoudende dak- en gevelbekleding als daarbij onderliggende asbesthoudende materialen beschadigd worden. Het insluiten of bedekken van asbesthoudende materialen die weggenomen moeten worden om een asbestveilige toestand te verkrijgen, is alleen toegestaan als risicobeheersmaatregel of maatregel voor een veilig beheer. In afwijking van het eerste lid is het verboden asbesthoudende dak- en gevelbekleding in te sluiten of te bedekken met andere materialen.

Het is verboden dak- en gevelbekleding van asbestcement te reinigen of te ontmossen. (Bron: Materialendecreet Art. 33/1. par1, par2 + Artikel 33/2)

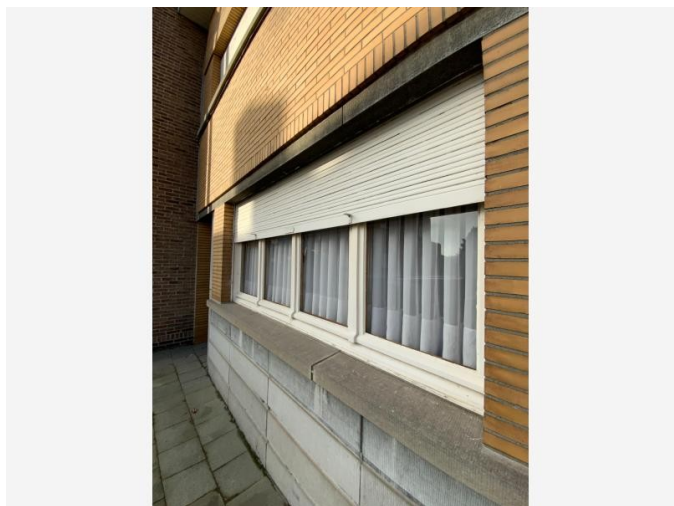
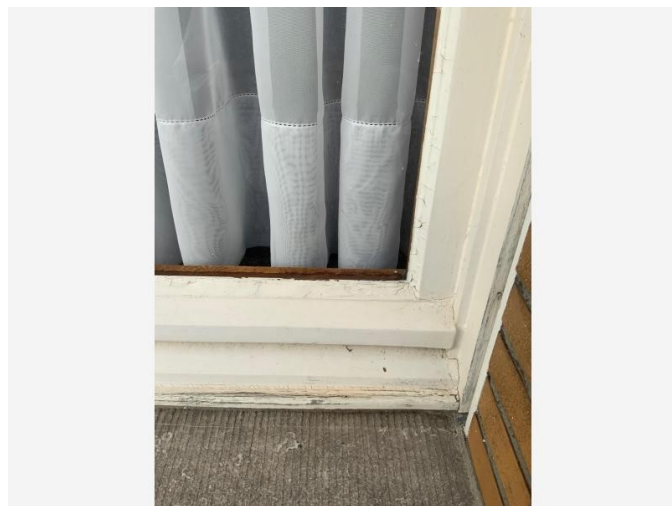
Geen asbest

| # | Type | Referentie | Resultaat |
|---|---|---|---|
| 4.1 | Puntmonster | 19126-mas-hout | Geen asbest |

| Beschrijving | Mastiek |

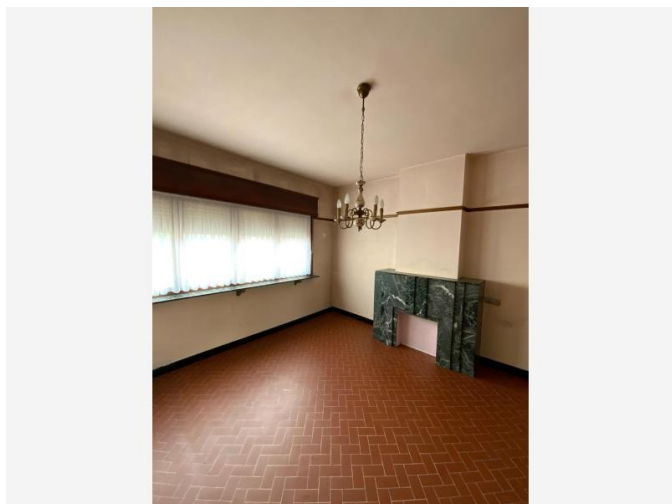
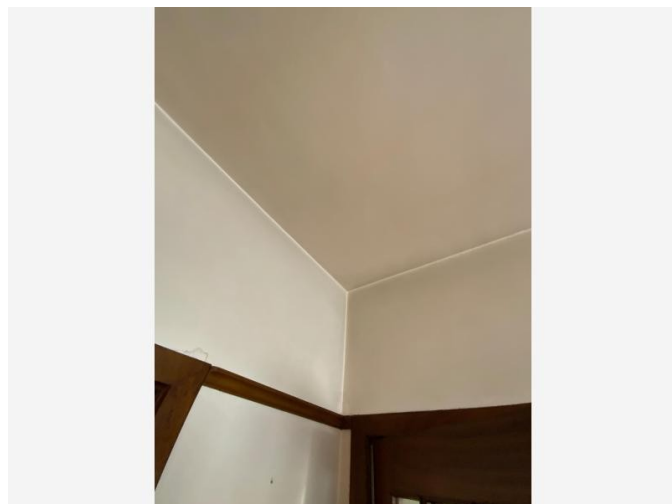
## Fiche 5: Pleisterwerk wanden

Geen asbest

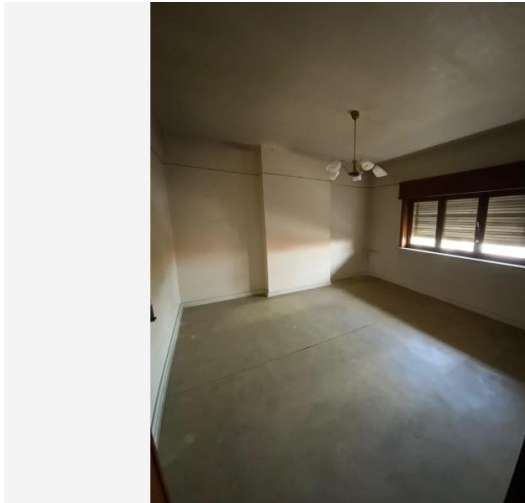
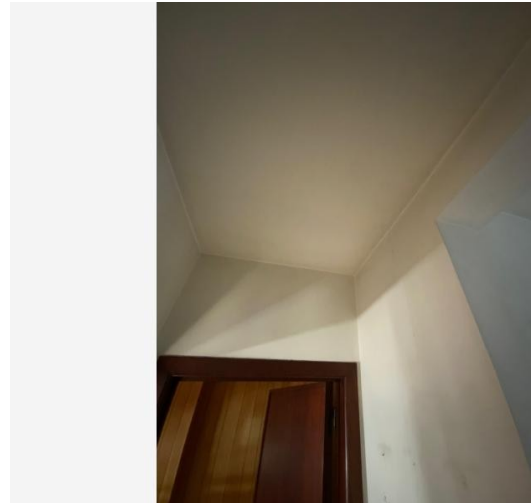
## Fiche 6: Pleisterwerk plafonds

Geen asbest

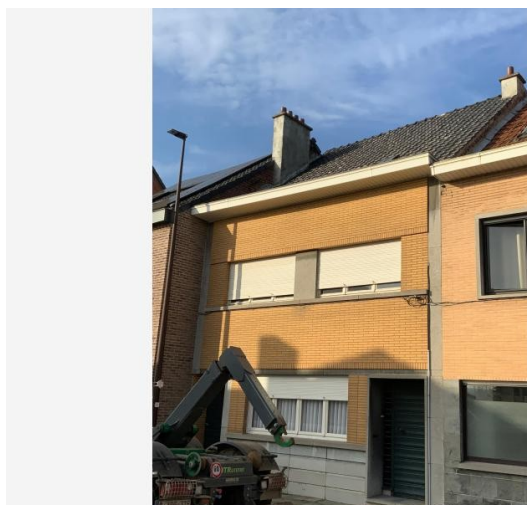
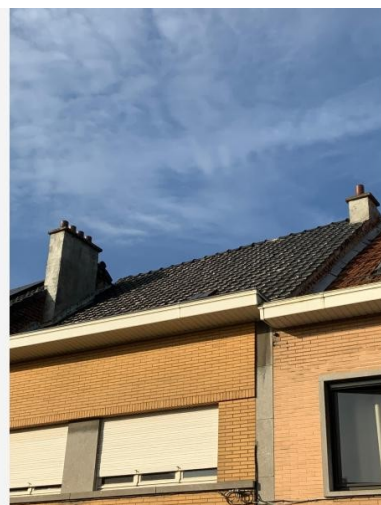
### Fiche 8: Dakbedekking bestaande uit pannen (niet verdacht)

| Beschrijving | Notitie | Terug te vinden op plannen |
|---|---|---|
| Fiche 8: Dakbedekking bestaande uit pannen (niet verdacht) | De dakbedekking is niet-asbestverdacht. | - |
