# Asbestinventarisatetest

Pultvoetstraat 185, 9100 Sint-Niklaas

Attestnummer : 20251101-000110.000

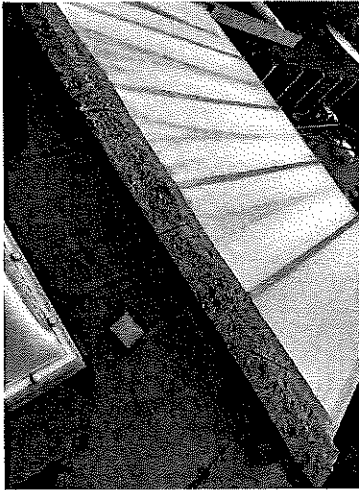
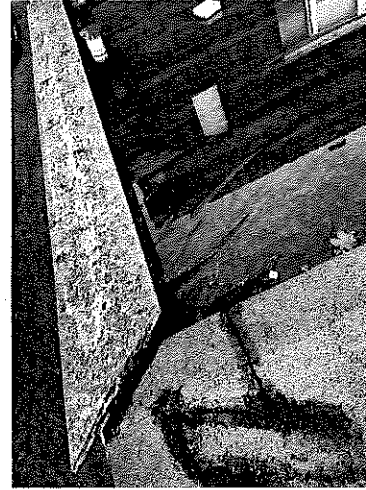
Overzichtsfoto

Detailfoto

Het asbestmateriaal valt onder de mijlpaal van 2040.

Eindbeoordeling materiaalisico	Laag materiaalisico en/of verlaagde kans op vezelvrijgave
--------------------------------	---

Gebondenheid	Categorie 1: hechtgebonden in oorsprong
Asbestsoort (vezeltype)	Crocidoliet aanwezig
Asbestconcentratie	Laag (< 50%)
Afschermingsgraad van het gehele materiaal	Geheel of deels vrij aan de buitenlucht
Toestand van het materiaal	Licht beschadigd, licht verweerd. Intact calciumsilicaatmateriaal of categorie III 'gebondenheid'

Beschrijving	deksteen platdak
Omgeving	Buiten
Primaire drager	Plat dak
Asbestmateriaal	Deksteen, muurkap - Hol
Bindmiddel van asbestmateriaal	Cement
Gebondenheid op basis van bindmiddel	Hecht
Hoeveelheid (oppervlakte - dikte - aantal)	• 0,75 m <sup>2</sup> - 10,00 cm - 1 stuk
Totaal volume	0,075 m <sup>3</sup>
Eenvoudig bereikbaar	Ja
Bevestigingswijze	• Verlijmd, ingegoten, versmeerd
Identificatiemethode	Vaststelling zonder monstername
Destructieve handeling voor identificatie	Nee

- Verwijder dit asbestmateriaal zo snel mogelijk. Volg de toestand goed op.

- Eenvoudige handelingen: mag via doe-het-zelf of door werknemer(s) met opleidingsattest eenvoudige handelingen  
Hechtgebonden asbesttoepassing in de buitenlucht mag zonder het verder te beschadigen particulier verwijderd worden en naar een recyclagepunt gebracht worden volgens de afleverregels.

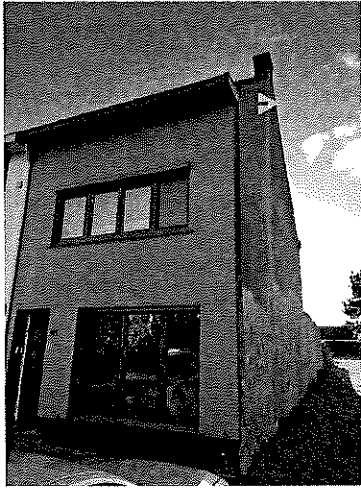
*Situeringsfoto*

**Reden:** Het te onderzoeken materiaal situeert zich hoger dan 3,50 m te rekenen vanaf een veilige ondergrond

**Uitleg van de asbestdeskundige:** Het origineel rookgaskanaal is nog in werking en is ook zichtbaar boven het dakoppervlak.

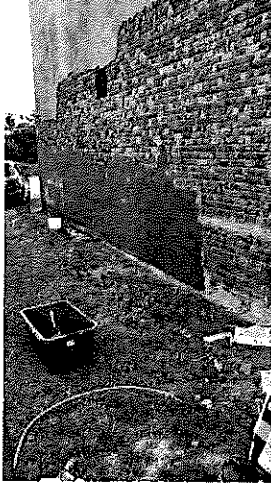
## Fiche 4: afsmeerlaag muur perceelsgrens

De laag werd aangebracht door de huidige eigenaars die de woning aankochten na 2000. Een foto kon voorgelegd worden, en werd als bijlage toegevoegd in het dossier.

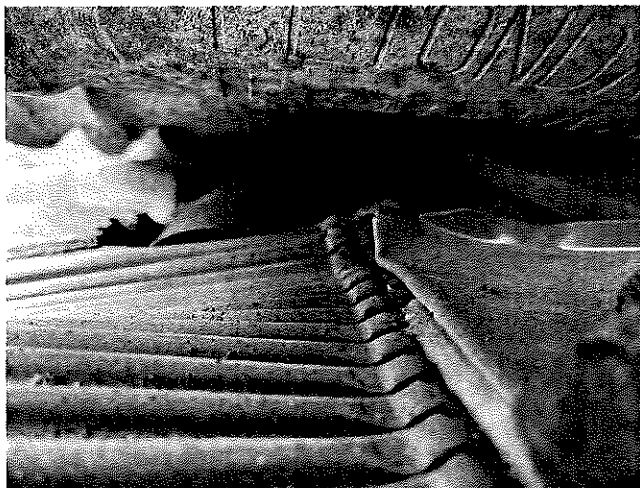
Geen asbesthoudende toepassing na visuele controle.

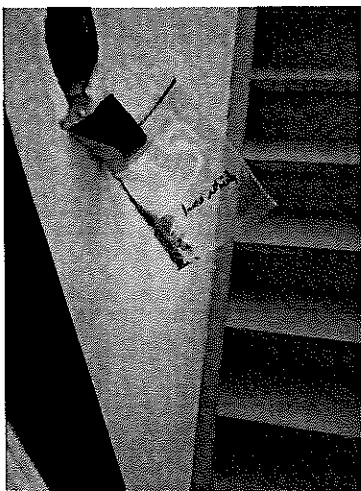
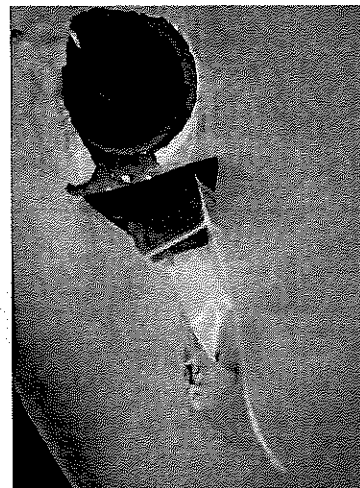
## Fiche 8: pleisterwerk wand(en)

Geen asbest

#	Type	Referentie	Resultaat
8.1	Mengmonster	XDH-2025-053-3	Geen asbest

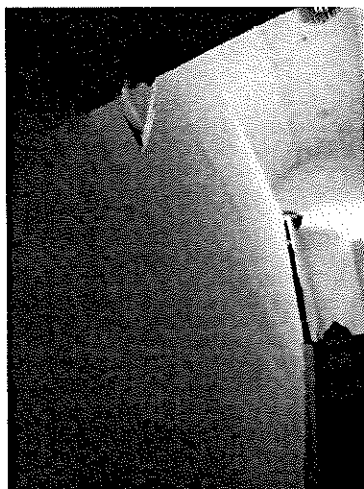
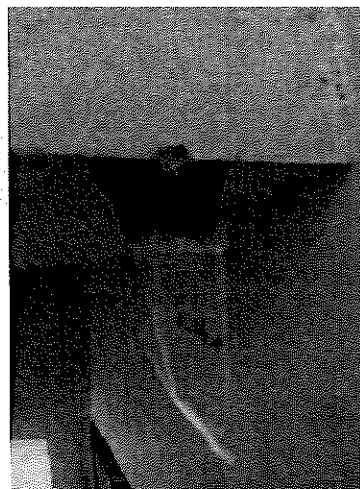
## Fiche 9: pleisterwerk plafond

Geen asbest

#	Type	Referentie	Resultaat
9.1	Mengmonster	XDH-2025-053-4	Geen asbest

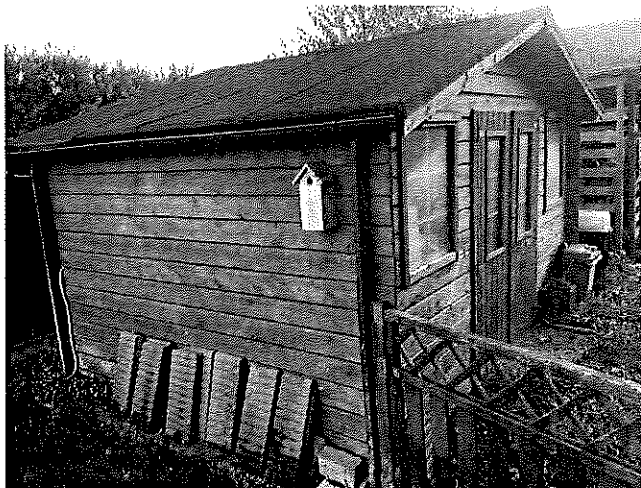
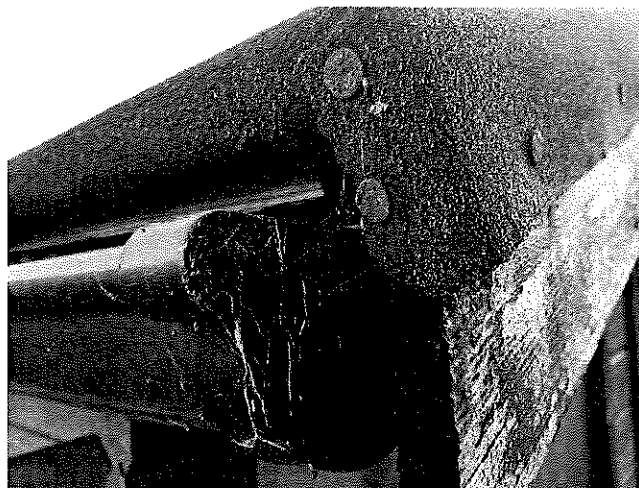
## Fiche 10: roofing tuinhuis

Geen asbest

#	Type	Referentie	Resultaat
10.1	Puntmonster	XDH-2025-053-1	Geen asbest

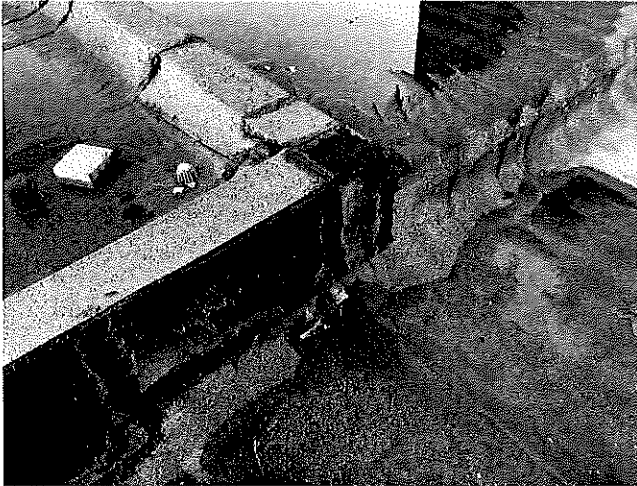
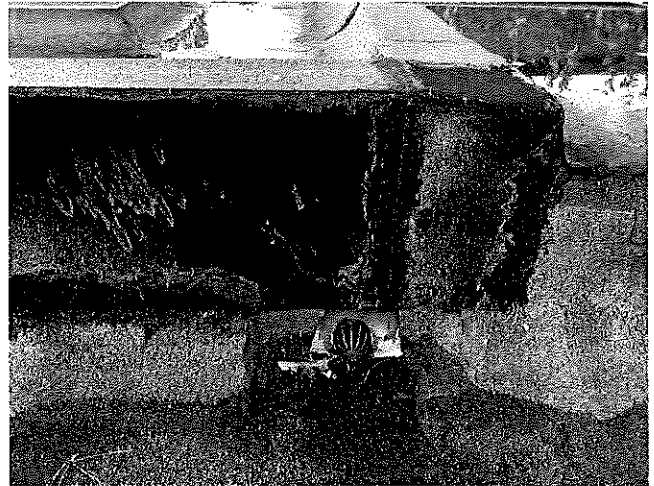
# Fiche 11: roofing plat dak & dakgoten

Geen asbest

#	Type	Referentie	Resultaat
11.1	Puntmonster	XDH-2025-053-2	Geen asbest
