# Asbestinventarisatattest

Linhoutstraat 96, 1770 Liedekerke

Attestnummer : 20260204-000335.000

**Niet-asbestveilig**

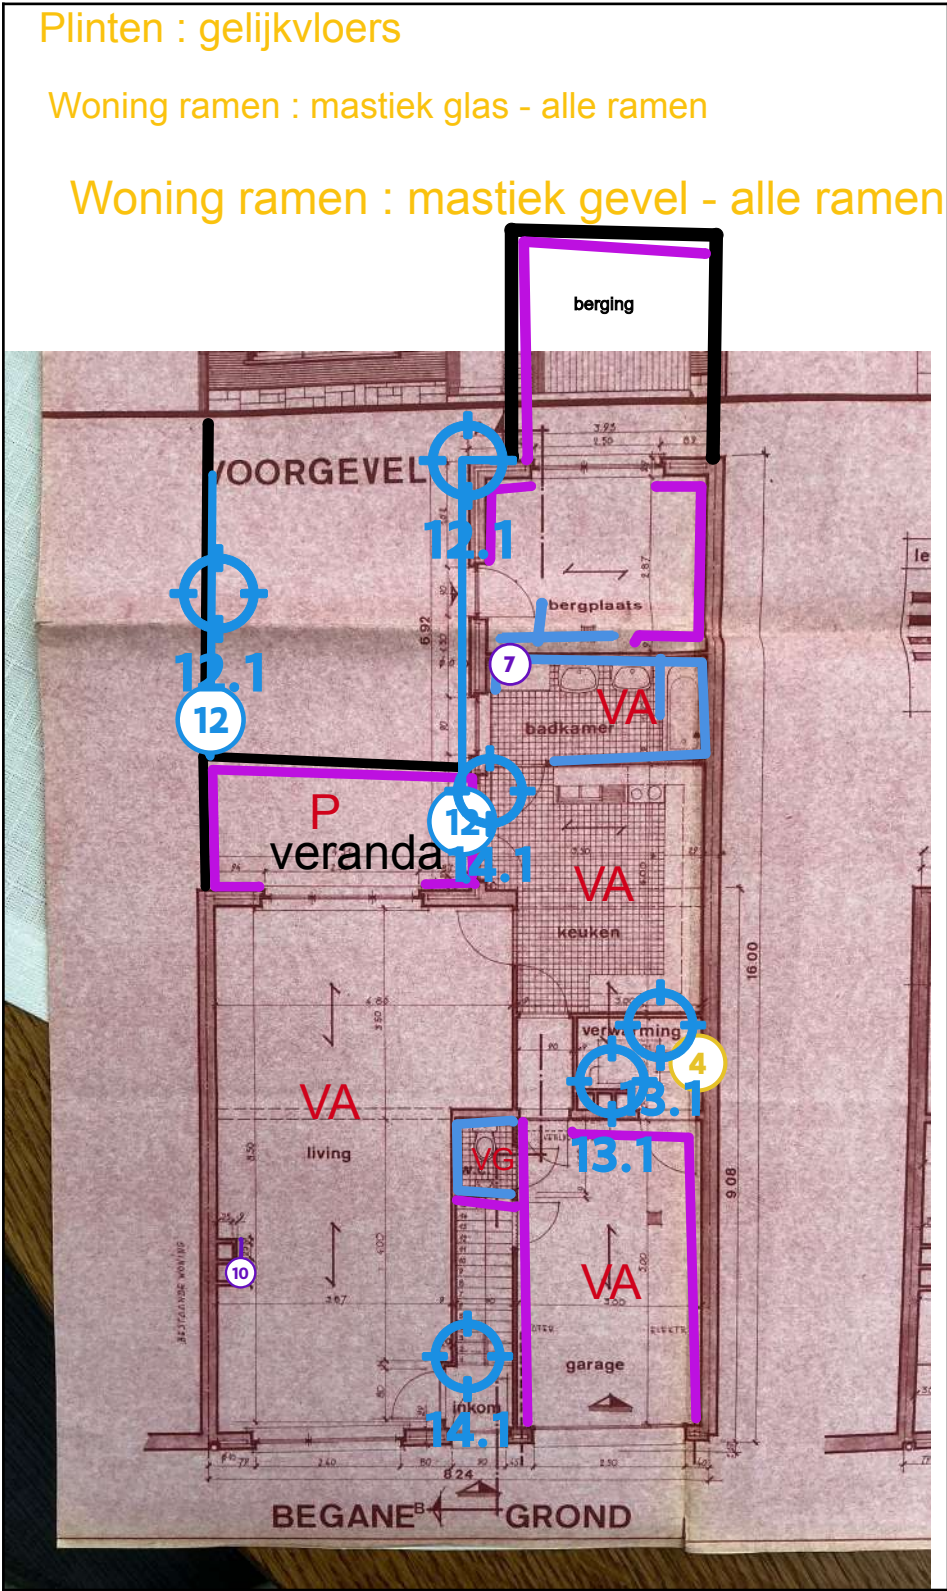
# Plan 1.3: Gelijkvloers

| 3. Woning - schrijnwerk (glas) - mastiek | Asbestmateriaal | Zorgvuldig beheren |
| 4. Meterkast Fluvius | Asbestmateriaal | Zorgvuldig beheren |
| 7. Badkamer - ventilatierooster | Beperking | - |

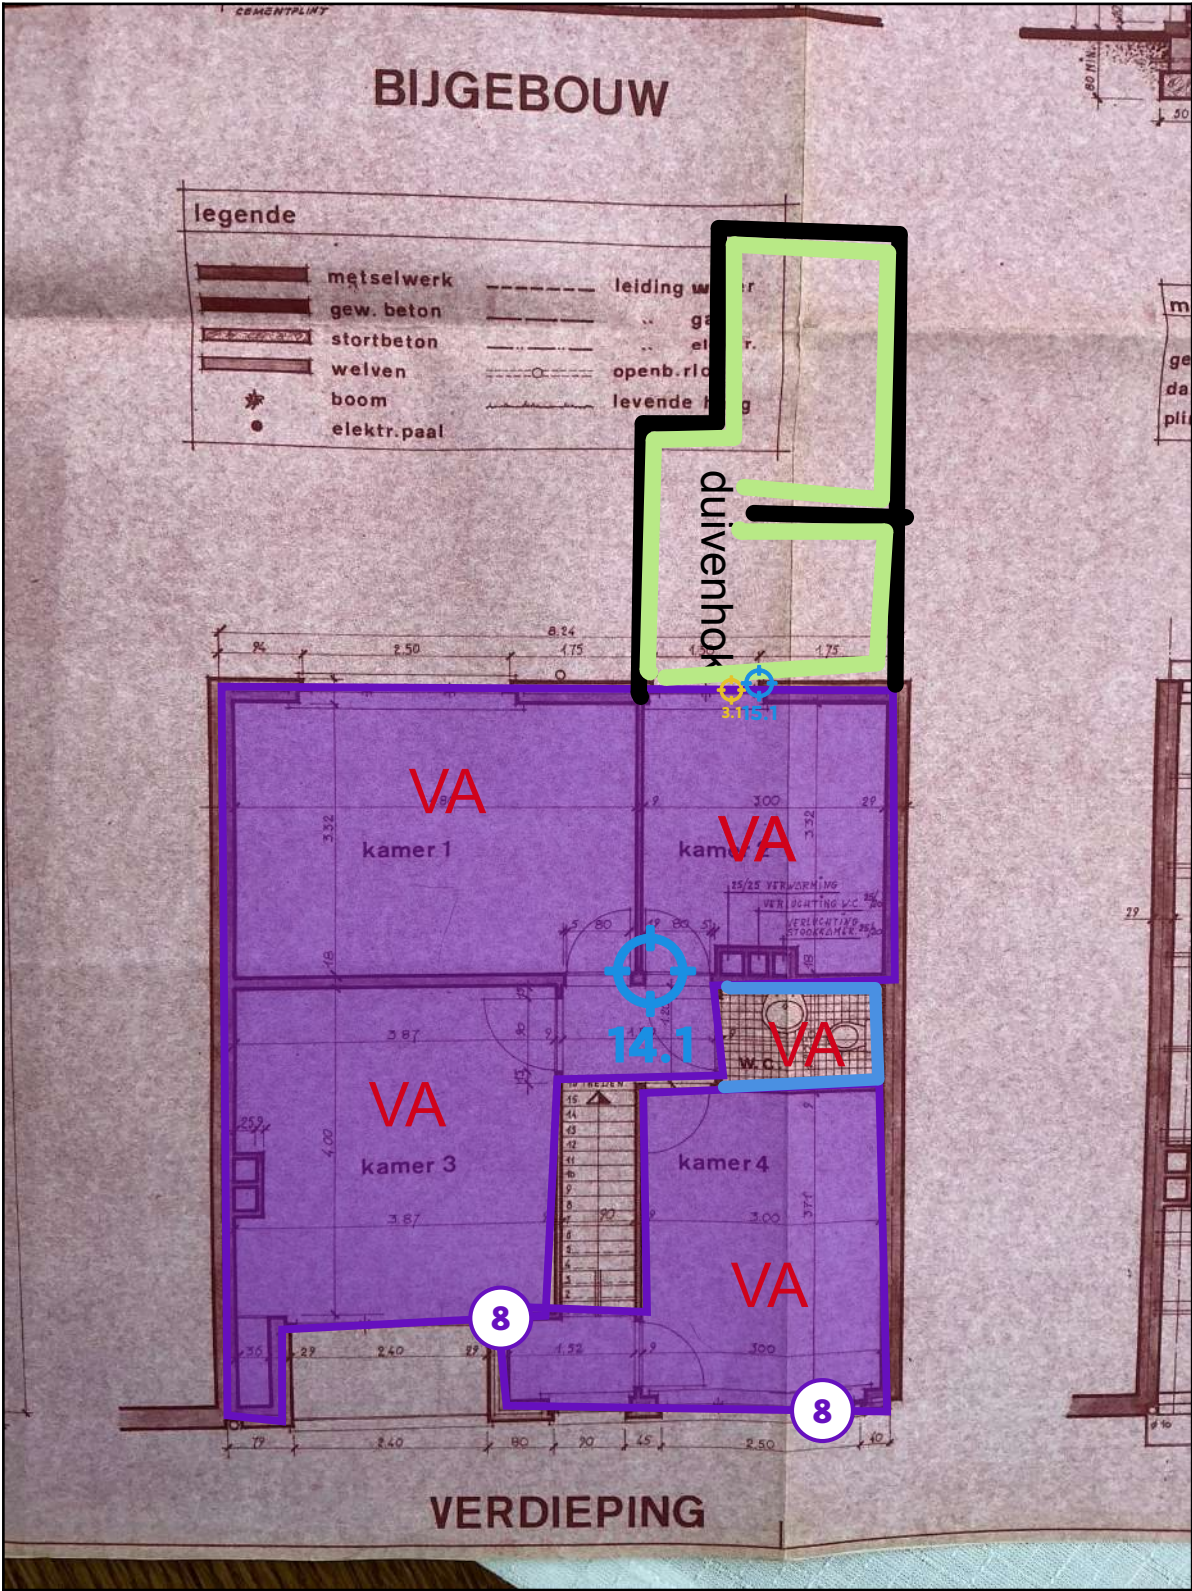
# Plan 1.4: Eerste verdieping

| 3. Woning - schrijnwerk (glas) - mastiek | Asbestmateriaal | Zorgvuldig beheren |
| 8. 1ste verdieping - vloerbekledingen en lijmen onder laminaat | Advies | - |

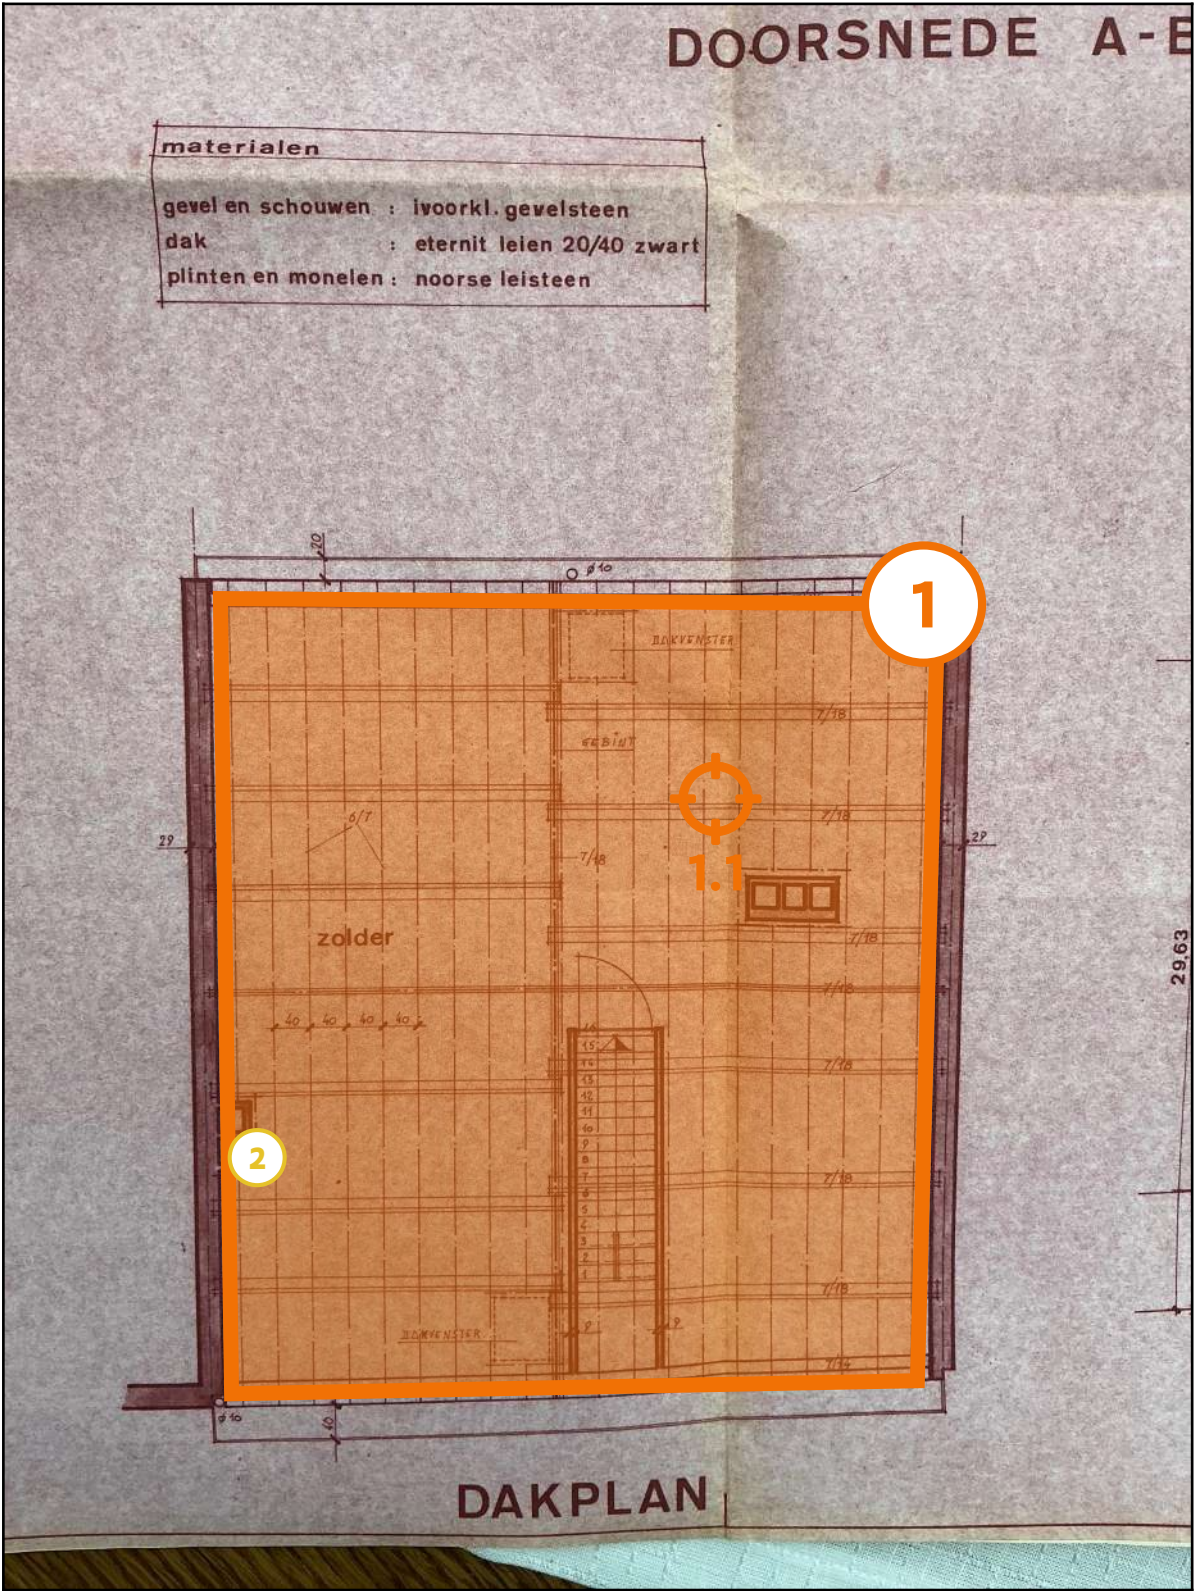
# Plan 1.5: Zolderverdieping

| 1. Zolder - vloerzeil | Asbestmateriaal | Verwijderen |
| 2. Schouw zolder - inspectieluik | Asbestmateriaal | Zorgvuldig beheren |

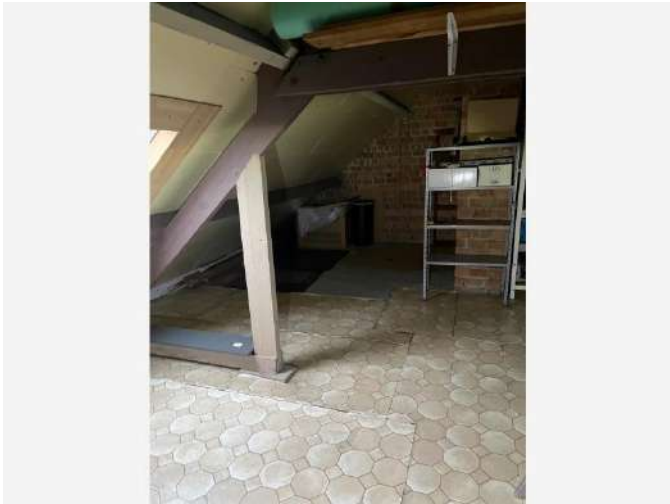
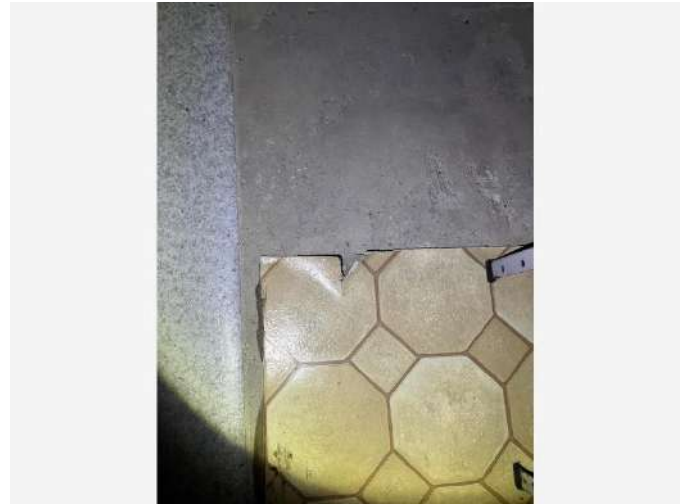
Het asbestmateriaal valt onder de mijlpaal van 2034.

Verwijderen

| Eindbeoordeling materiaalrisico | Verhoogd materiaalrisico en/of verhoogde kans op vezelvrijgave |

| Gebondenheid | Categorie 2: niet-hechtgebonden met matrix |
| Asbestsoort (vezeltype) | Alleen chrysotiel |
| Asbestconcentratie | Hoog ( $\geq 50\%$ ) |
| Toestand van het materiaal | Licht beschadigd, licht verweerd. Intact calciumsilicaatmateriaal of categorie III 'gebondenheid' |

| # | Type | Referentie | Resultaat |
|---|---|---|---|
| 1.1 | Puntmonster | MM04 | Chrysotiel |

| Beschrijving | Zolder - vloerzeil |

- Zorg voor een veilig beheer. Vermijd het beschadigen van het asbestmateriaal. Controleer de toestand jaarlijks op wijzigingen.

- Hermetische zone (erkend asbestverwijderaar)  
Het verwijderen van het vloerzeil moet gebeuren door bedrijven erkend voor werken van afbraak of verwijdering van asbest en/of materialen die asbest bevatten.

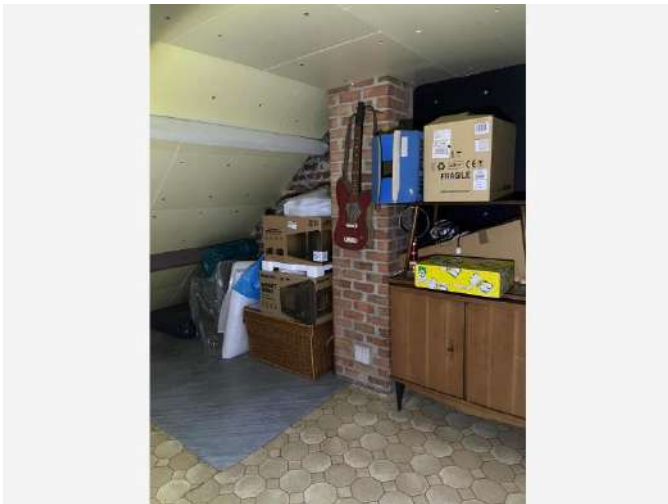
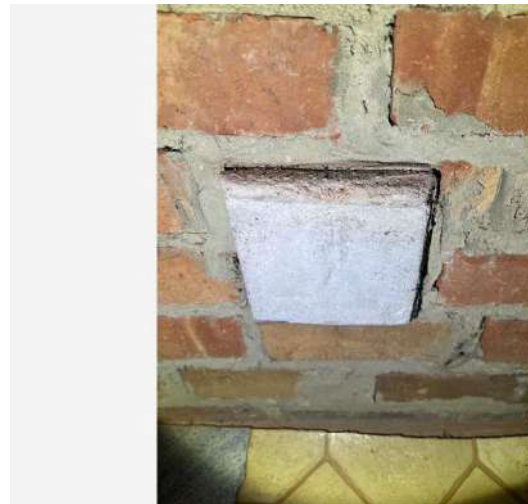
Het asbestmateriaal valt onder de mijlpaal van 2040.

Zorgvuldig beheren

| Eindbeoordeling materiaalrisico | Laag materiaalrisico en/of verlaagde kans op vezelvrijgave |

| Asbestsoort (vezeltype) | Crocidoliet aanwezig |

| Beschrijving | Schouw zolder - inspectieluik |
| Asbestmateriaal | Brandwerende afsluiting (prefab geheel) - Luik |

- Zorg voor een veilig beheer. Vermijd het beschadigen van het asbestmateriaal. Controleer de toestand jaarlijks op wijzigingen.
- Voer bijkomende staalname(s) uit.

- Eenvoudige handelingen: mag via doe-het-zelf of door werknemer(s) met opleidingsattest eenvoudige handelingen  
We raden aan om het asbestverdachte materiaal te laten verwijderen door een firma met een opleidingsattest eenvoudige handelingen. U mag, in principe, ongeacht beschadigingen of vrije asbestvezels, deze asbestverdachte toepassing ook zelf verwijderen met inachtneming van de nodige veiligheidsmaatregelen om uzelf en uw omgeving te beschermen. Een beschadigde asbestverdachte toepassing in slechte staat kan makkelijk verder breken of vergruizen. Er komen dan schadelijke asbestvezels vrij die ingeademd kunnen worden.

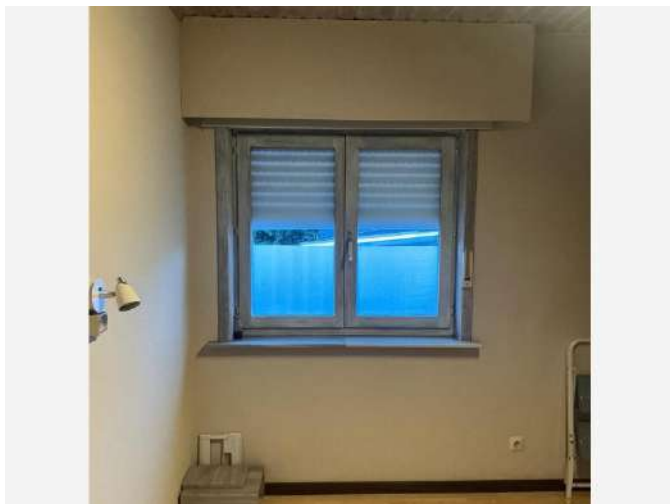
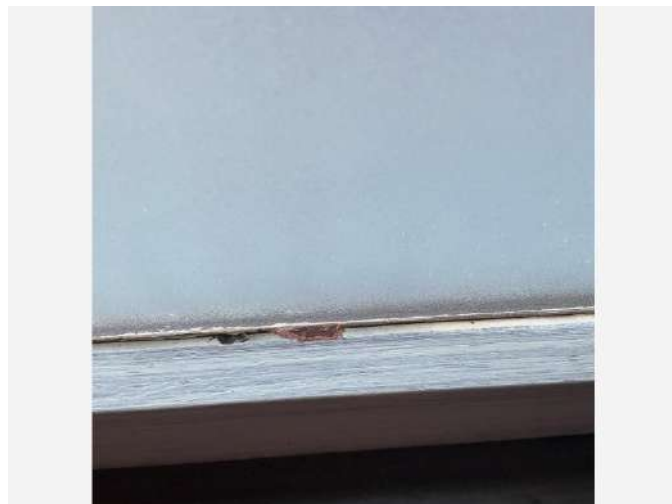
Het asbestmateriaal valt onder de mijlpaal van 2040.

Zorgvuldig beheren

| Eindbeoordeling materiaalrisico | Laag materiaalrisico en/of verlaagde kans op vezelvrijgave |

| Asbestsoort (vezeltype) | Alleen chrysotiel |

| # | Type | Referentie | Resultaat |
|---|---|---|---|
| 3.1 | Puntmonster | MM05 | Chrysotiel |

| Beschrijving | Woning - schrijnwerk (glas) - mastiek |

- Zorg voor een veilig beheer. Vermijd het beschadigen van het asbestmateriaal. Controleer de toestand jaarlijks op wijzigingen.

- Eenvoudige handelingen: mag via doe-het-zelf of door werknemer(s) met opleidingsattest eenvoudige handelingen  
We raden aan om de asbesthoudende mastiek te laten verwijderen door een firma met een opleidingsattest eenvoudige handelingen. U mag, in principe, ongeacht beschadigingen of vrije asbestvezels, deze asbesthoudende toepassing ook zelf verwijderen met inachtneming van de nodige veiligheidsmaatregelen om Uzelf en uw omgeving te beschermen. Een beschadigde asbesthoudende toepassing in slechte staat kan makkelijk verder breken of vergruizen. Er komen dan schadelijke asbestvezels vrij die ingeademd kunnen worden.

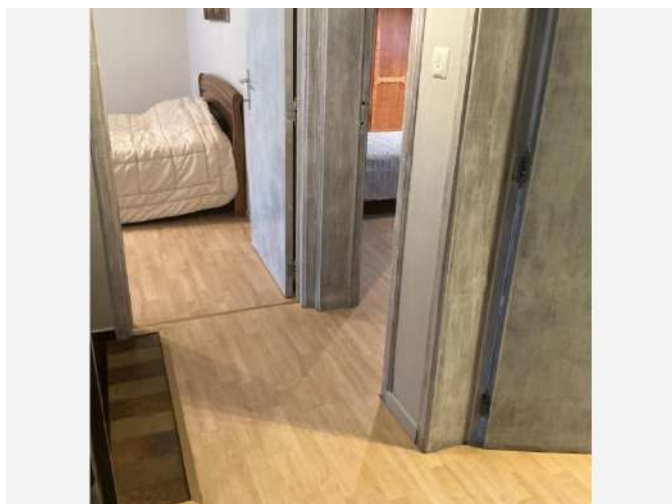
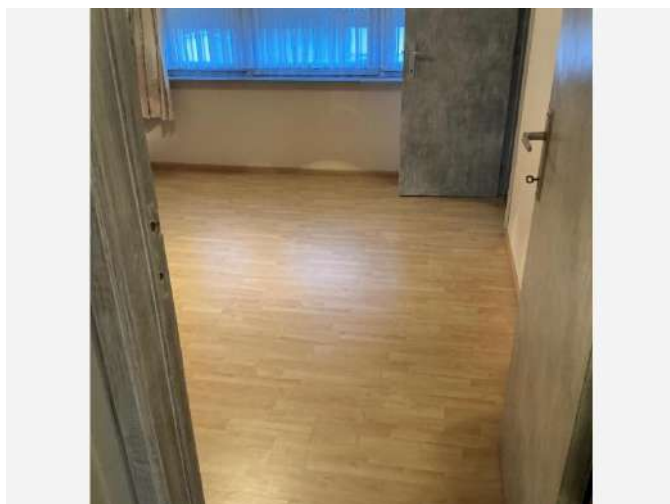
## Fiche 8: 1ste verdieping - vloerbekledingen en lijmen onder laminaat

Advies
