# Asbestinventarisatetest

Diercxsensstraat 31/301, 2018 Antwerpen

Attestnummer : 20260205-000106.000

**Niet-asbestveilig**

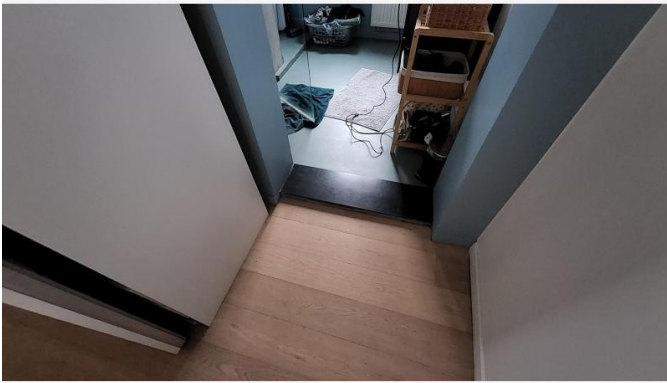
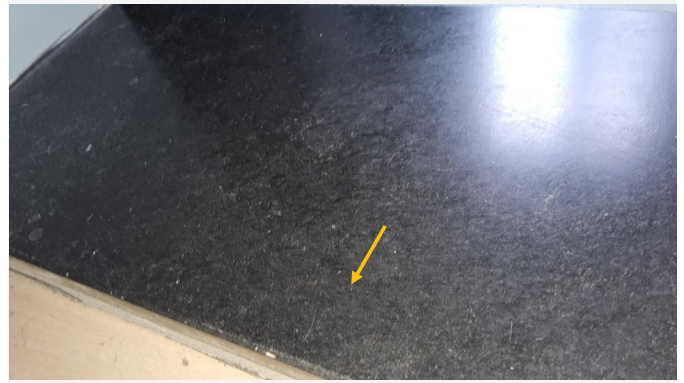
| Beschrijving | Type | Actie |
|---|---|---|
| 1. Massal deurdorpel | Asbestmateriaal | Verwijderen |

Het asbestmateriaal valt onder de mijlpaal van 2040.

| Eindbeoordeling materiaalrisico | Verhoogd materiaalrisico en/of verhoogde kans op vezelvrijgave |

| Toestand van het materiaal | Matig beschadigd, matig verweerd |

| Beschrijving | Massal deurdeurpel |
| Identificatiemethode | De asbestdeskundige beoordeelt het materiaal als asbesthoudend, en dit zonder monsternamen. |

- Verwijder dit asbestmateriaal zo snel mogelijk. Volg de toestand goed op.
- Voer bijkomende staalname(s) uit.

- Eenvoudige handelingen: mag via doe-het-zelf of door werknemer(s) met opleidingsattest eenvoudige handelingen
- Eenvoudige handelingen: mag via doe-het-zelf of door werknemer(s) met opleidingsattest eenvoudige handelingen

De toepassingen dienen in hun geheel verwijderd te worden, zonder ze te breken, om vezelverspreiding te voorkomen.

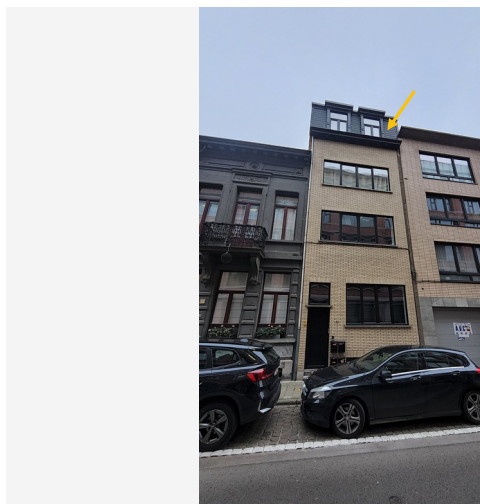
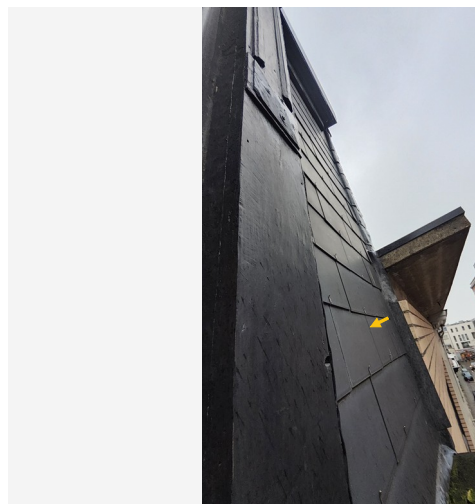
De leien op de gevel zijn asbestverdacht, deze vormen echter geen risico tot de inspectielocatie, en zijn eigendom tot van de gemeenschap.

| (Asbest)materiaal | Dak- en gevelbekleding - Lei, shingle |

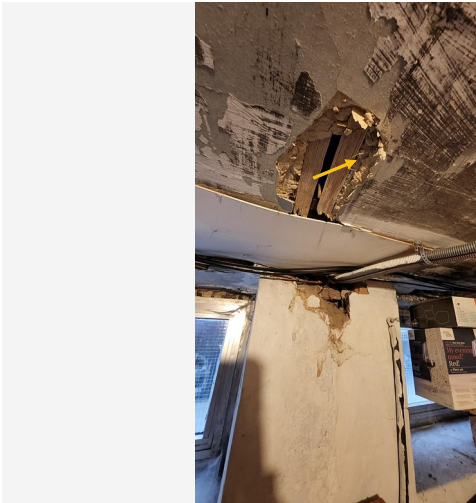
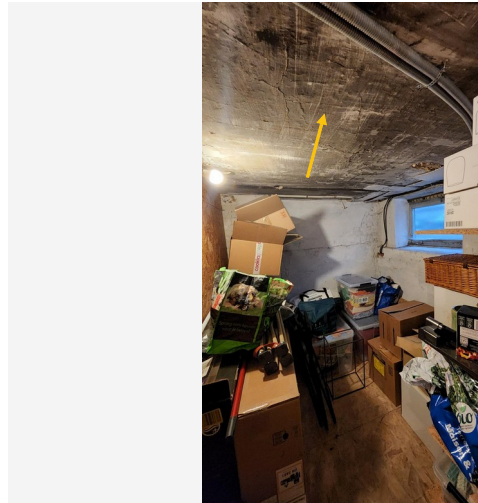
## Fiche 3: Pleisterwerk plafond (kelder)

Geen asbest

| # | Type | Referentie | Resultaat |
|---|---|---|---|
| 3.1 | Mengmonster | 3/2/26-A3 | Geen asbest |

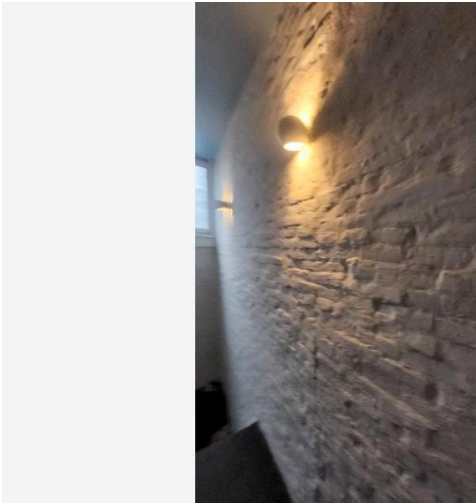
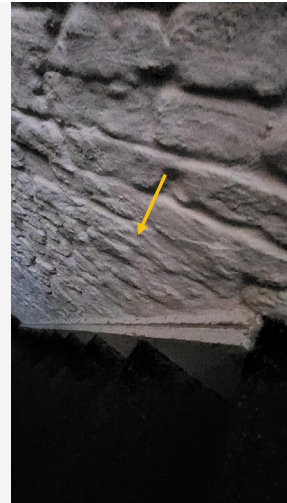
## Fiche 4: Cementering inkomhal

Geen asbest

| # | Type | Referentie | Resultaat |
|---|---|---|---|
| 4.1 | Mengmonster | 3/02/26-A1 | Geen asbest |

| Opmerking | De inkomhal, SAS ruimte heeft een cementering op de binnengevel. |

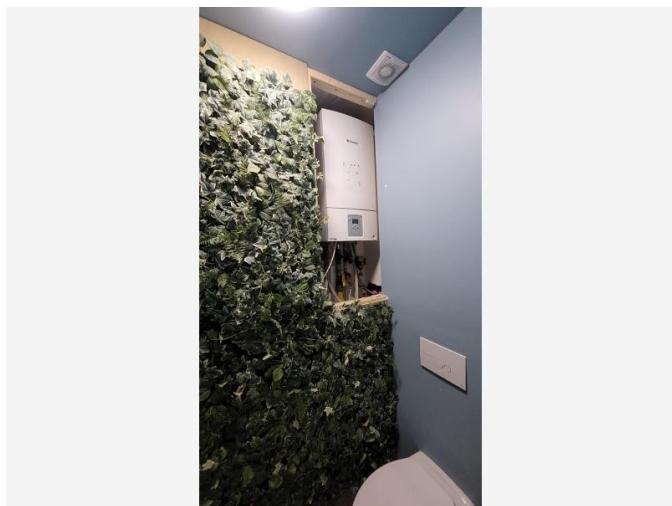
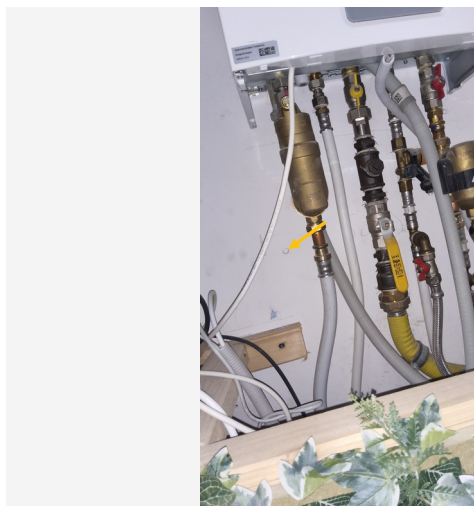
## Fiche 5: Pleisterwerk muren

Geen asbest

| # | Type | Referentie | Resultaat |
|---|---|---|---|
| 5.1 | Mengmonster | 3/2/26-A2 | Geen asbest |

| Opmerking | De muren en het plafond zijn opgetrokken in gyproc. Er werd enkel pleisterwerk vastgesteld op een klein deel van de muur bij de CV installatie, alsook een steunmuur in de slaapkamer. Deze werden bemonsterd. |

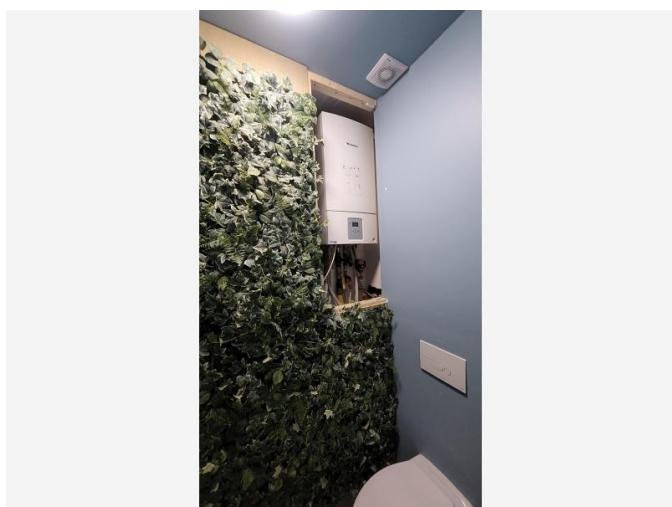
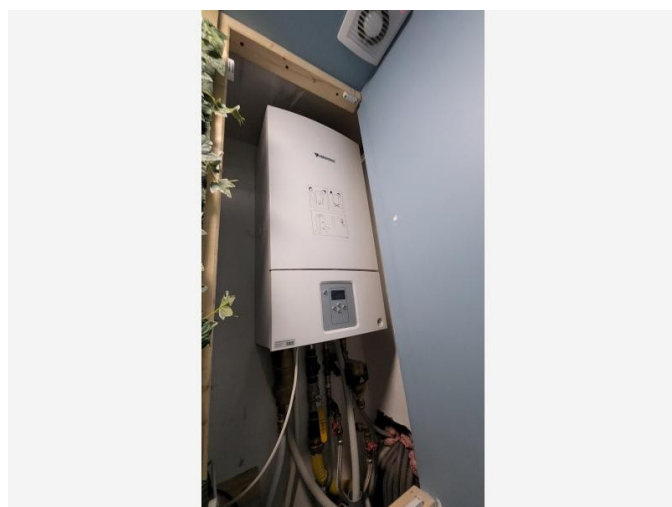
### Fiche 7: Recente cv installatie

| Beschrijving | Notitie | Terug te vinden op plannen |
|---|---|---|
| Fiche 7: Recente cv installatie | Recente CV ketel | Plan 1.2: Plattegrond |
