# Asbestinventarisatetest

Nachtegaallaan 35/0101, 1731 Asse

Attestnummer : 20250219-000109.000

Uitgegeven op : 19.02.2025

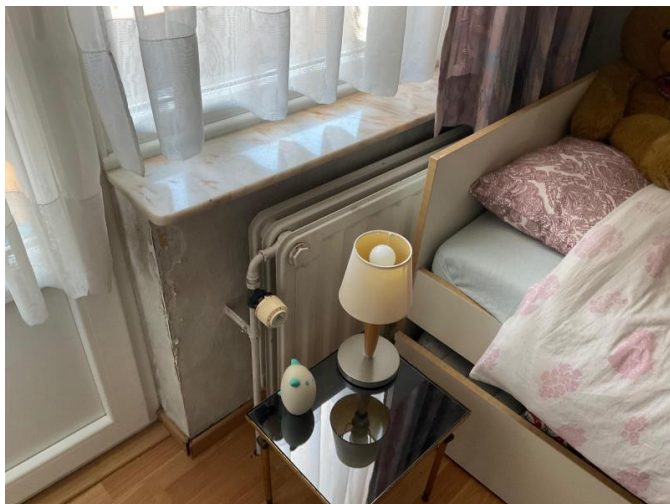
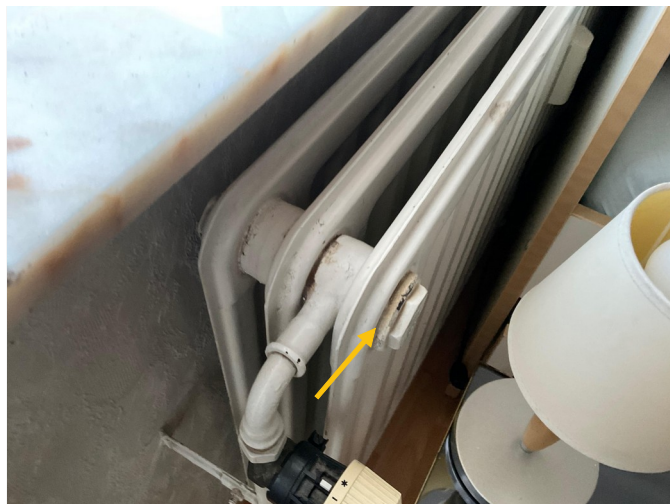
Het asbestmateriaal valt onder de mijlpaal van 2034.

| Eindbeoordeling materiaalrisico | Zeer laag materiaalrisico en/of zeer lage kans op vezelvrijgave |

| Gebondenheid | Categorie 2: niet-hechtgebonden met matrix |
| Asbestsoort (vezeltype) | Alleen chrysotiel |
| Asbestconcentratie | Hoog ( $\geq 50\%$ ) |
| Toestand van het materiaal | Onbeschadigd, niet verweerd |

| Beschrijving | Pakkingen radiatorbladeren |
| Asbestmateriaal | Pakking, dichting |

- Zorg voor een veilig beheer. Vermijd het beschadigen van het asbestmateriaal. Controleer de toestand jaarlijks op wijzigingen.

Voorstel van verwijderingsmethode

- Eenvoudige handelingen: mag via doe-het-zelf of door werknemer(s) met opleidingsattest eenvoudige handelingen  
De techniek van de eenvoudige handelingen mag worden toegepast bij de verwijdering van deze toepassing .

Vermijd het breken van de asbesttoepassing om vezelvrijgaven te vermijden .

Gebruik de correcte persoonlijke beveiligingsmiddelen .

gebruik een stofmasker van met een FFP3 kwaliteit of beter ,

wegwerphandschoenen en een wegwerpoverall ( CAT III type(5/6) .

verpak het in een dubbele, doorzichtige plastic zak  
en breng dit naar een afvalverwijderings bedrijf

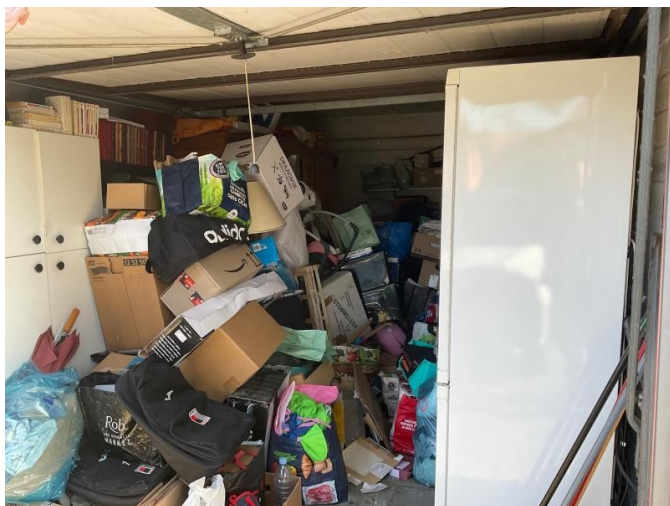
Situeringfoto

**Reden:** Materiaal in opslag

**Uitleg van de asbestdeskundige:** Er is veel opslag in de garage waardoor deze niet goed inspecteerbaar is . Deze gaat ook niet meteen leeg kunnen gehaald worden

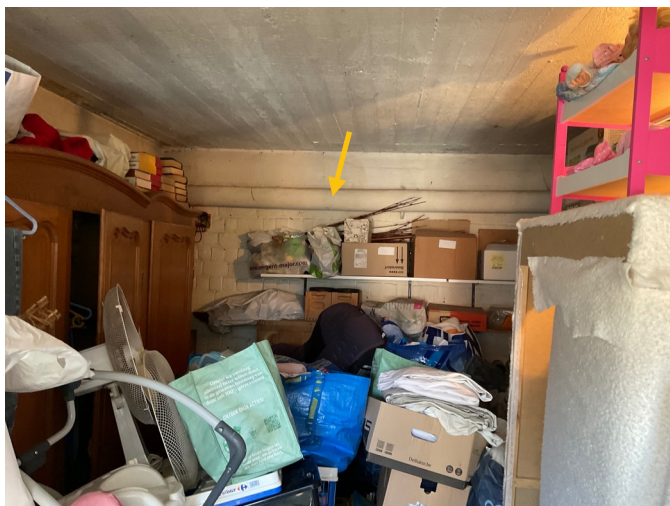
Vrije foto

De collectieve verwarming leiding met leiding isolatie passeren in de garage van het appartement. Deze zijn asbest verdacht

| (Asbest)materiaal | In-situ afwerkingslagen - Thermische isolatie |

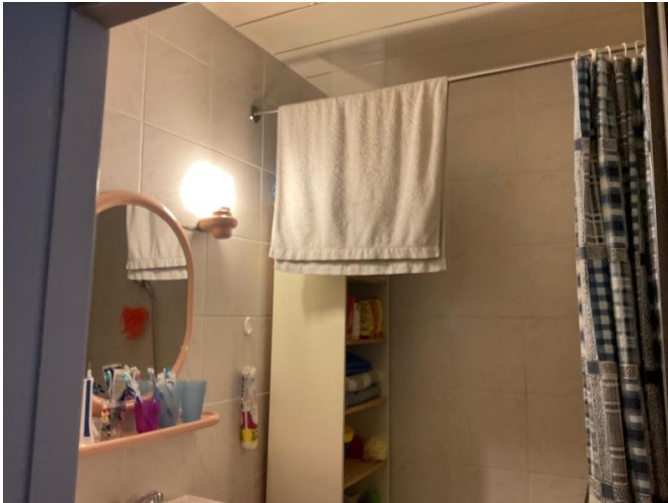
Vrije foto

Deze wanden zijn betegeld en de gebruikte tegellijm is niet waarneembaar zonder destructief onderzoek

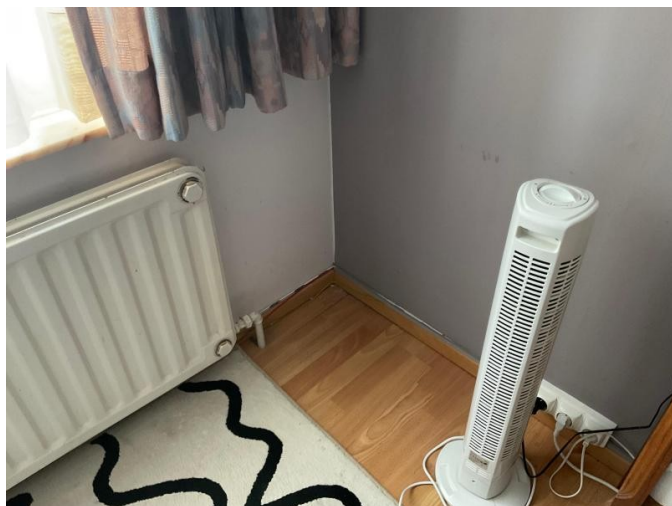
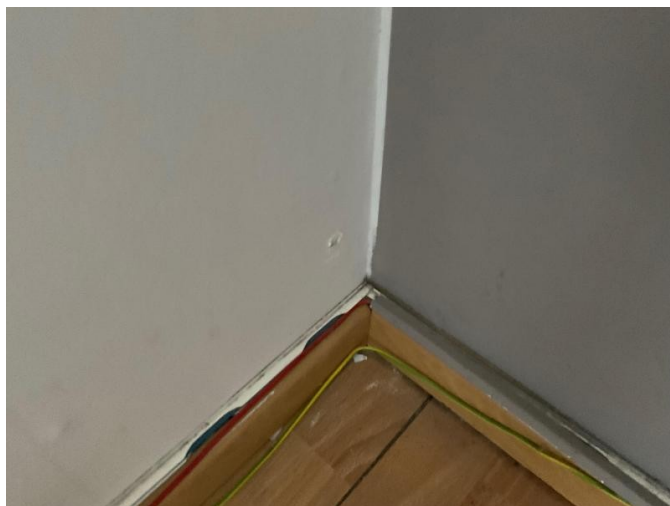
## Fiche 5: Pleisterwerk muren

Geen asbest

| # | Type | Referentie | Resultaat |
|---|---|---|---|
| 5.1 | Mengmonster | 2570/01 | Geen asbest |

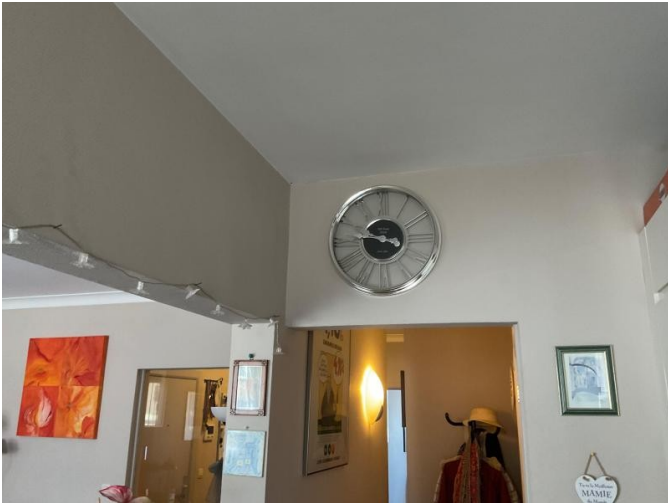
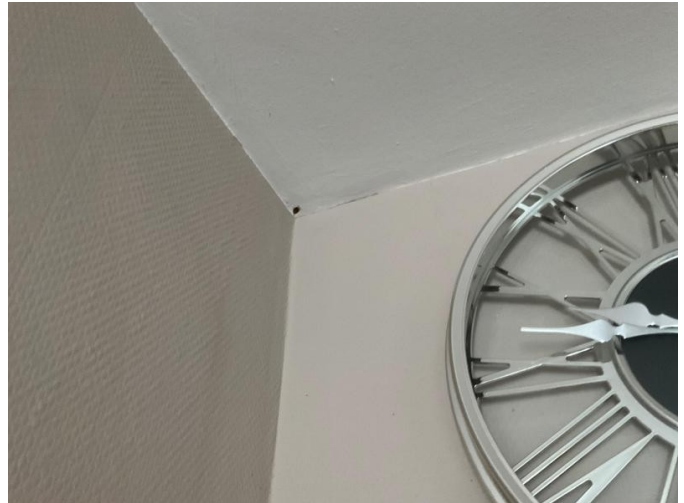
## Fiche 6: Pleisterwerk plafonds

Geen asbest

| # | Type | Referentie | Resultaat |
|---|---|---|---|
| 6.1 | Mengmonster | 2570/02 | Geen asbest |
