# Asbestinventarisatetest

Edegemsestraat 14/7, 2640 Mortsel

Attestnummer : **20260129-000354.000**

Uitgegeven op : **29.01.2026**

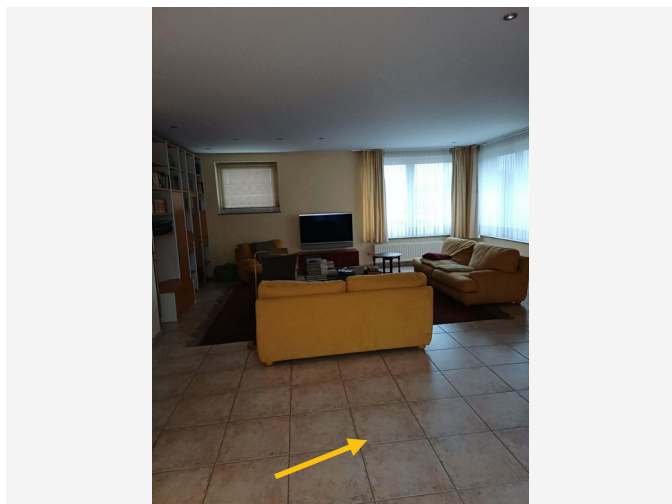
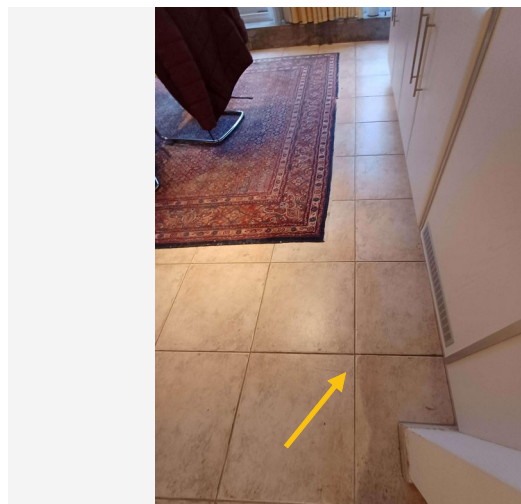
De vloeren in het appartement zijn volledig betegeld of bekleedt met laminaat waardoor zonder destructief onderzoek de ondervloer niet waarneembaar en niet inspecteerbaar is

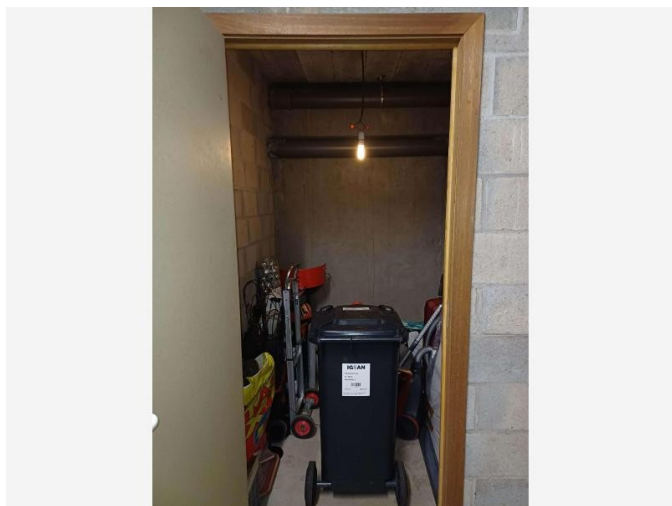
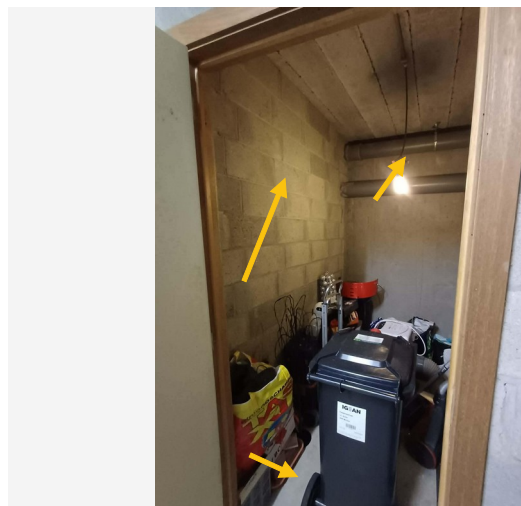
In de kelderberging werden geen asbestverdachte materialen waargenomen

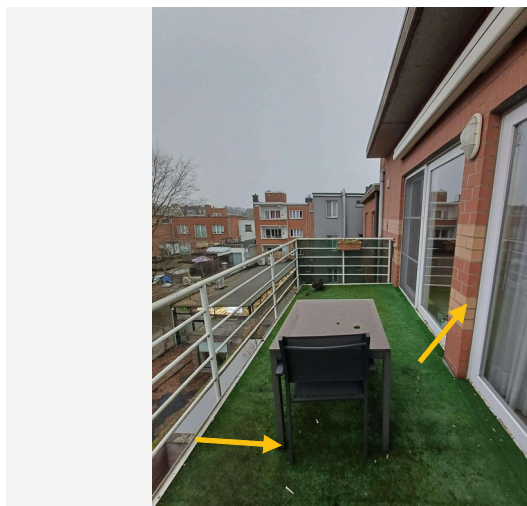
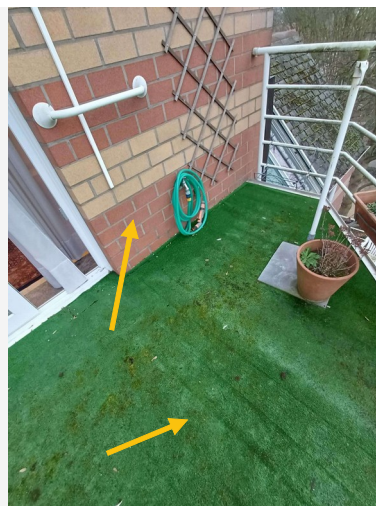
Op de terrassen werden geen asbestverdachte materialen waargenomen

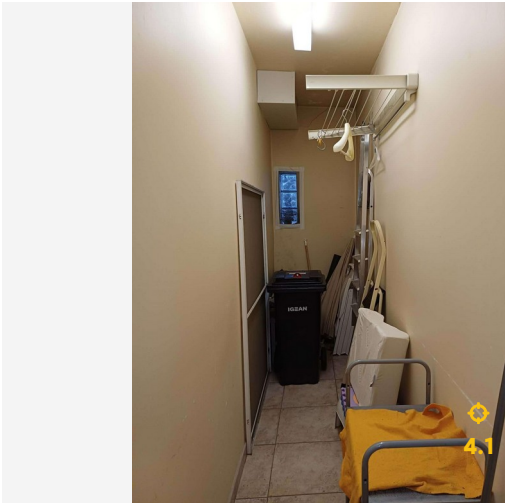
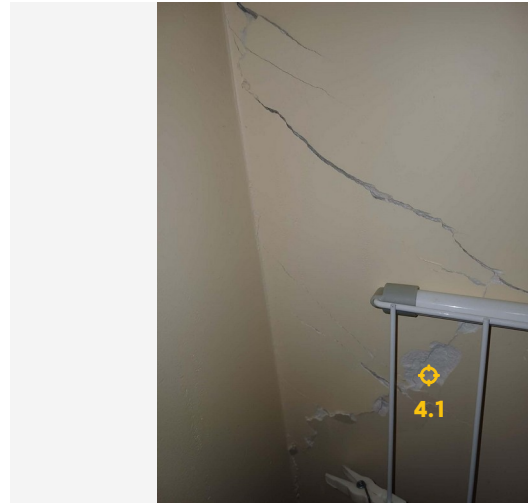
## Fiche 4: pleisterwerk wand

Geen asbest

| # | Type | Referentie | Resultaat |
|---|---|---|---|
| 4.1 | Mengmonster | M01 | Geen asbest |

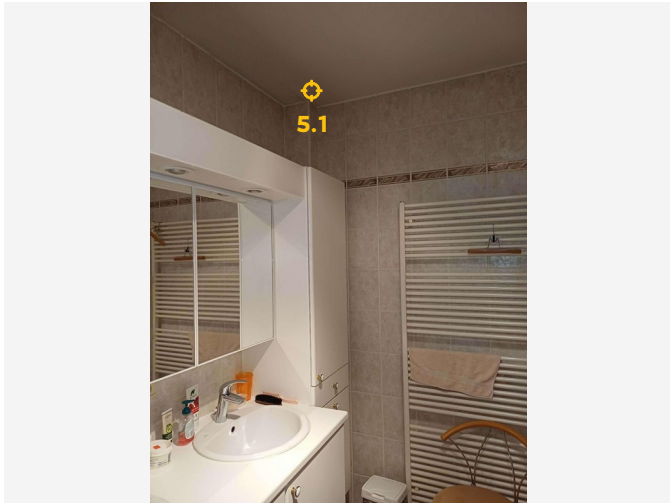
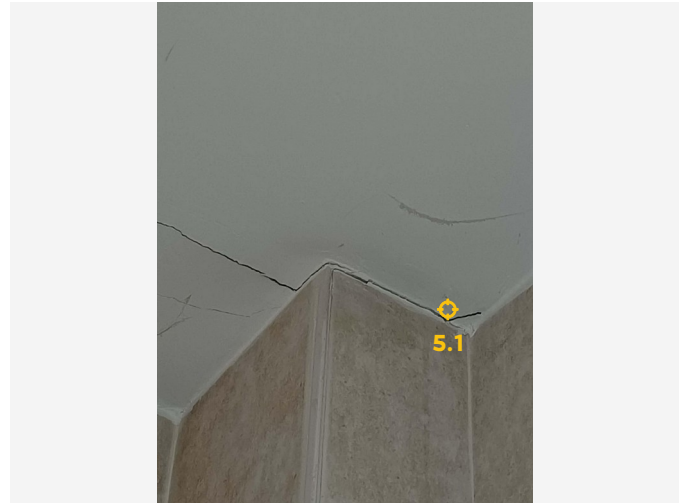
## Fiche 5: pleisterwerk plafond

Geen asbest

| # | Type | Referentie | Resultaat |
|---|---|---|---|
| 5.1 | Mengmonster | M02 | Geen asbest |

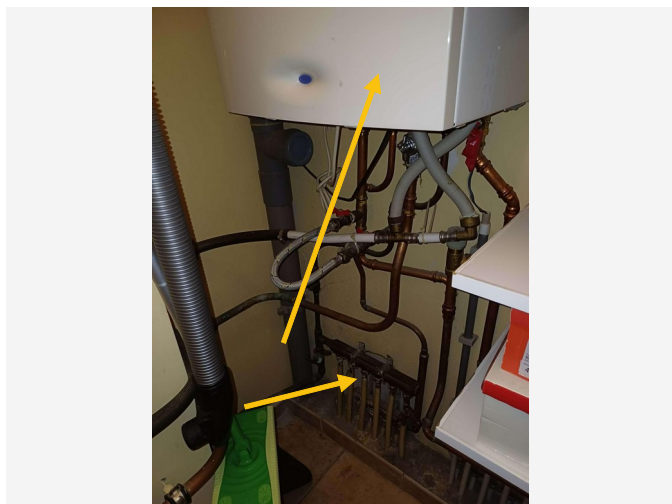
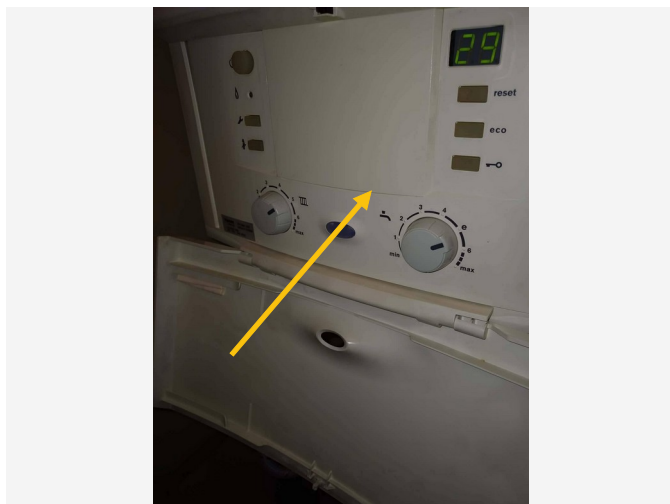
### Fiche 6: stookketel

| Beschrijving | Notitie | Terug te vinden op plannen |
|---|---|---|
| Fiche 6: stookketel | De stookketel: er zijn geen waarneembare asbestverdachte materialen vastgesteld | Plan 1.1: grondplan apt |

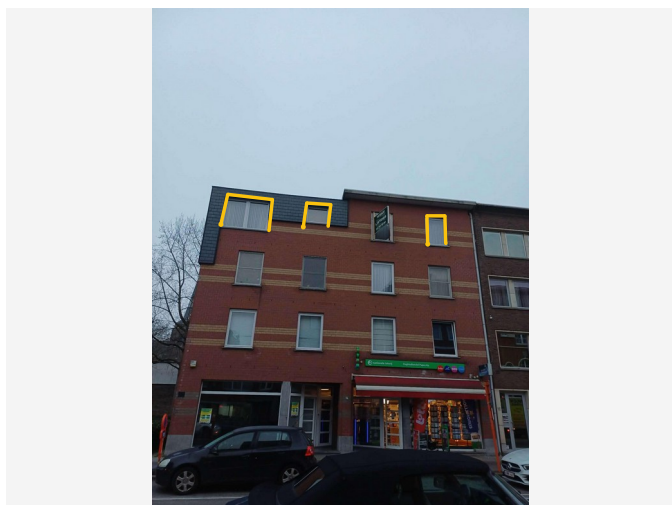
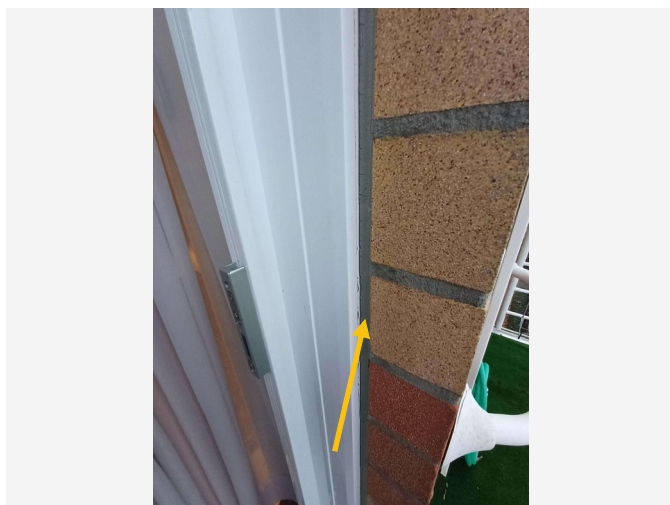
### Fiche 7: mastiek

| Beschrijving | Notitie | Terug te vinden op plannen |
|---|---|---|
| Fiche 7: mastiek | De mastiek zijn siliconen en derhalve niet asbestverdacht | Plan 1.1: grondplan apt |
