# Asbestinventarisat attest

Grote Markt 34, 2260 Westerlo

Attestnummer : 20260203-000364.000

Uitgegeven op : 03.02.2026

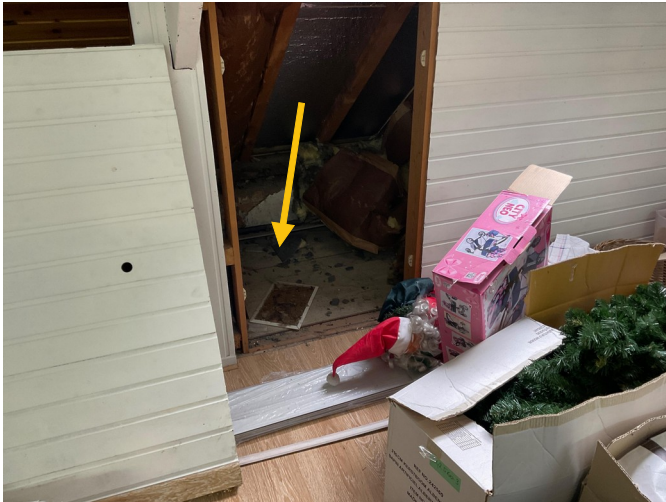
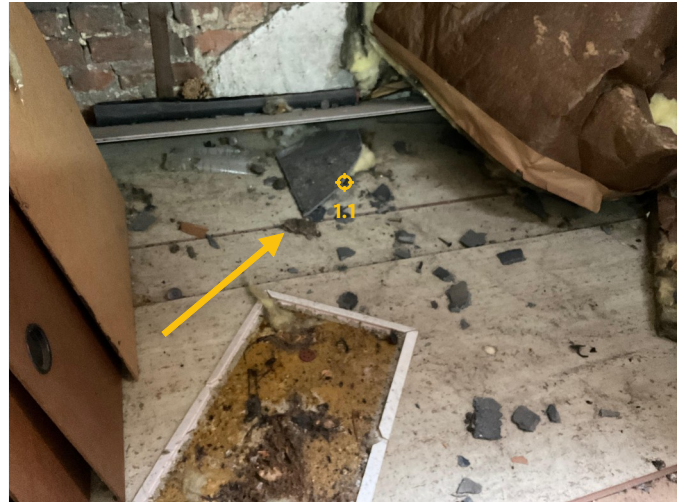
# Fiche 1: Afval kunstleien (beschadiging na verwijderen) – Woning zolder

Asbestmateriaal – afvalstof

Het asbestmateriaal valt onder de mijlpaal van 2040.

**Dringend verwijderen**

| # | Type | Referentie | Resultaat |
|---|---|---|---|
| 1.1 | Puntmonster | M007 | Chrysotiel, Crocidoliet |
| 1.2 | Puntmonster | M007-2 | Chrysotiel, Crocidoliet |

| Beschrijving | Afval kunstleien (beschadiging na verwijderen) - Woning zolder |
| Type afvalstof | Betreft resten (contaminatie) van verwerking of beschadiging |

- Scherm in afwachting van verwijdering het asbestafval af van luchtstromingen en verstoring: bijvoorbeeld door het te verpakken, te fixeren, af te dekken, signalisatie - afbakening aan te brengen, ....
- Verwijder het asbestafval.

- Eenvoudige handelingen: mag via doe-het-zelf of door werknemer(s) met opleidingsattest eenvoudige handelingen  
Wanneer er geen zichtbare asbestresten aanwezig zijn in de ruimte, wordt de techniek van eenvoudige handelingen toegepast, mits de noodzakelijke preventiemaatregelen worden nageleefd zoals voorgeschreven in Codex Boek VI, Titel 3 Asbest, Bijlage VI.3-2, punt B. Dit op voorwaarde dat het lokaal gereinigd wordt met stofzuigers uitgerust met een absoluutfilter en met behulp van vochtige doeken.

Aangezien er echter wél nog asbestresten aanwezig zijn, dient een alternatieve werkmethode of techniek te worden toegepast. Deze moet afgestemd worden met de asbestverwijderaar.

Bij verwijdering dient een zorgvuldige werkwijze te worden gehanteerd om vezelvrijgave tot een min te beperken.

- FFP3-stofmasker
- Wegwerpoverall Cat. III type 5/6
- Sterke wegwerphandschoenen
- Afwasbaar schoeisel of overschoenen Cat. III type 5/6

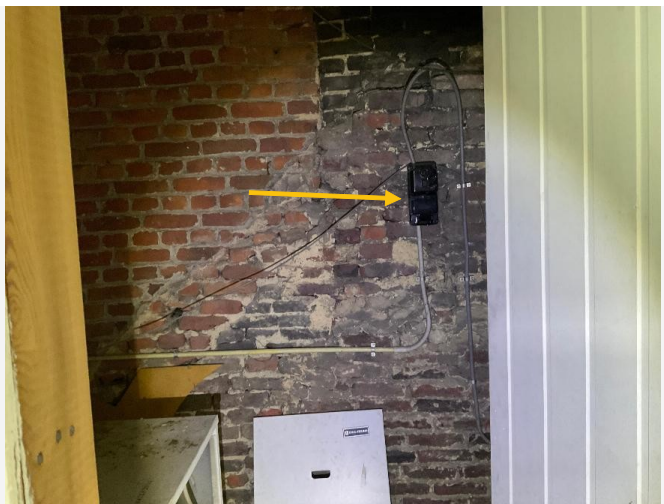
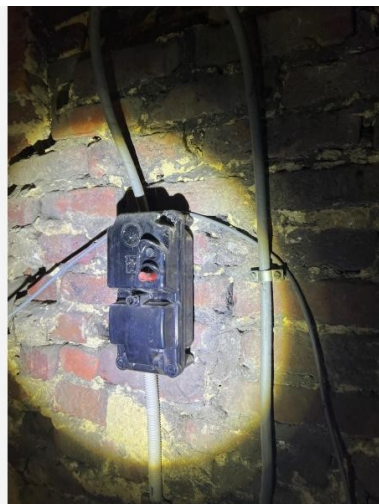
| Identificatiemethode | <p>De asbestdeskundige beoordeelt het materiaal als asbestverdacht en dus asbesthoudend, en dit zonder monstername.</p> <p>Motivatie: De monstername brengt andere schade aan dan schade die inherent is aan de monstername.</p> |
| Opmerking | <p>Het is moeilijk vast te stellen of de bakeliettoepassingen in het te onderzoeken gebouw daadwerkelijk asbest bevatten, aangezien het ook om een asbestvrije variant kan gaan. Dit betreft onder andere stopcontacten, schakelaars, zekeringskasten, radiatorknoppen, enzovoort. In bakeliet werd vaak asbest verwerkt om de slijtvastheid en het isolatievermogen te vergroten. Het materiaal komt voor in verschillende kleuren, voornamelijk zwart, maar ook wit en andere tinten. Omdat monstername niet mogelijk is zonder beschadigingen aan te brengen, wat een destructieve methode zou zijn, wordt deze toepassing als asbestverdacht beschouwd.</p> |

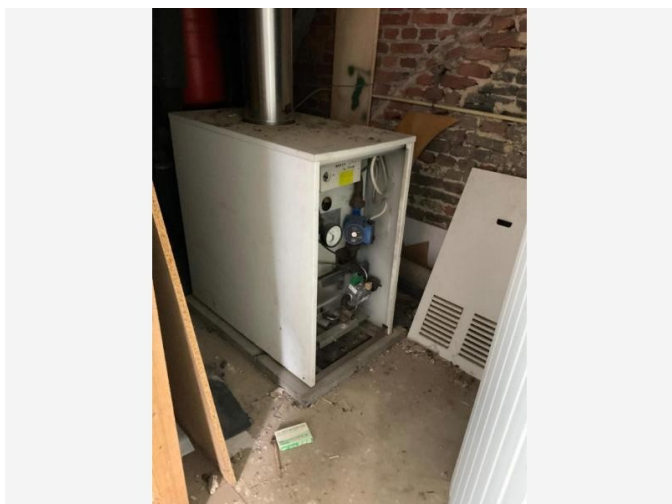
## Fiche 5: Niet waarneembaar: aan de stookketel - Woning zolder

Beperking

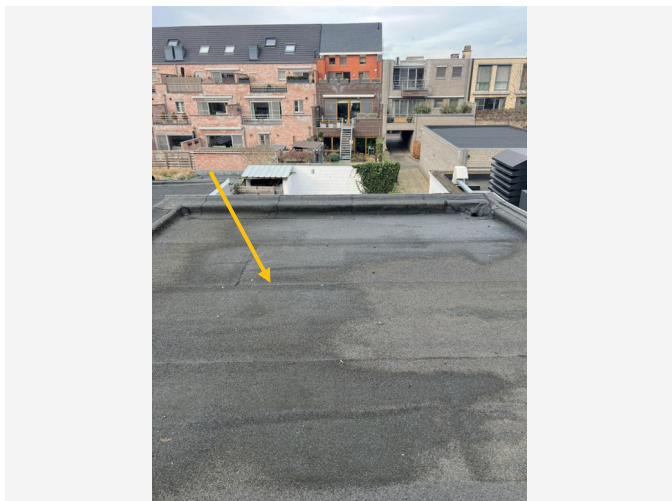
## Fiche 6: Niet waarneembaar: Materialen onder de dakbedekking – Woning plat dak

Beperking

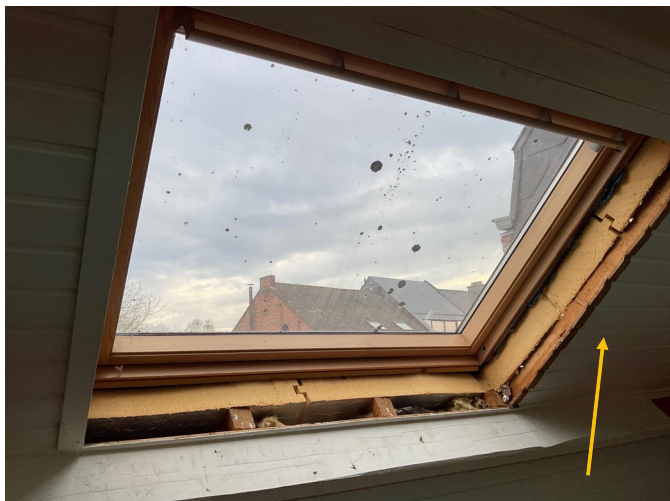
## Fiche 7: Niet waarneembaar: Materialen onder de dakbedekking – Woning zadeldak

Beperking

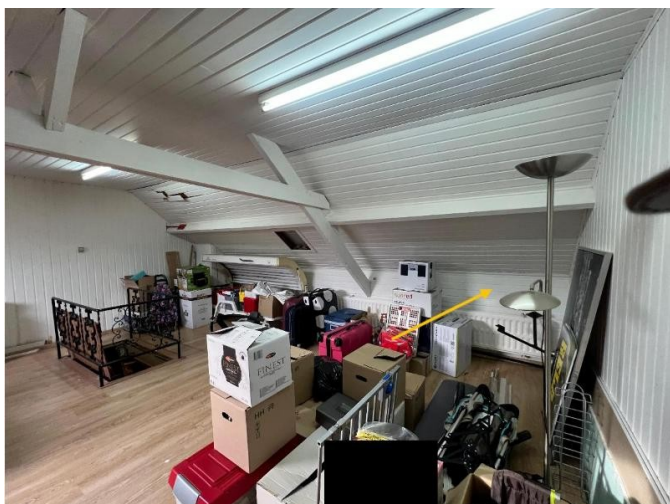
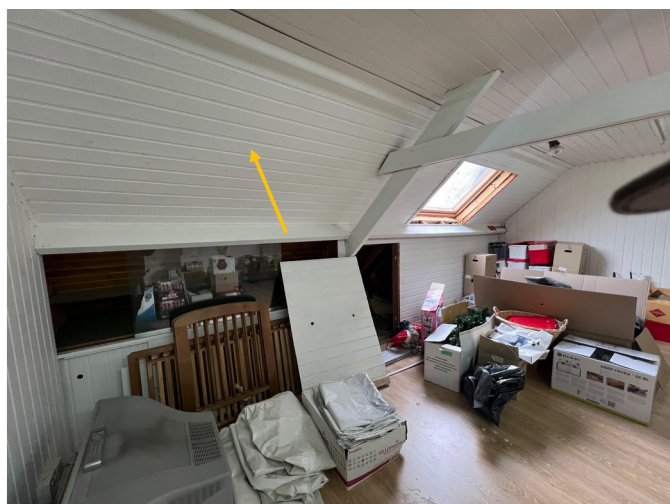
## Fiche 8: Plafonds / wanden / schuine dakvlakken – Woning niv. +2

Advies

| Basis voor advies | Beoordeling op basis van expertise met een vaststelling door de asbestdeskundige. |

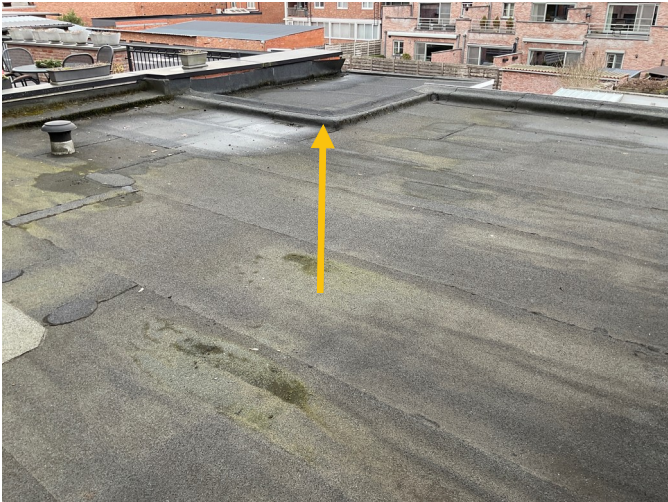
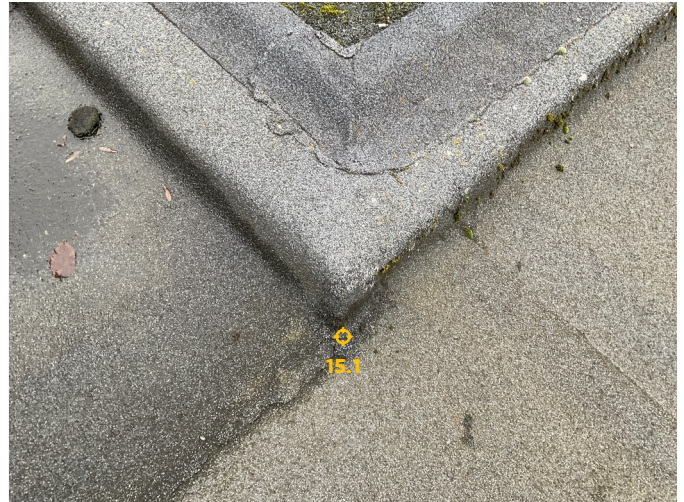
## Fiche 15: Roofing (toplaag) dakbedekking - Woning plat dak

Geen asbest

| Opmerking | De monstername is beperkt tot de toplaag. Mogelijk bevindt zich onder de huidige toplaag nog oude, asbestverdachte dakbedekking. Dit is echter niet waarneembaar zonder destructief onderzoek. Er zijn geen verdachte afdichtingskitten ter hoogte van de dakafdichting waargenomen. |

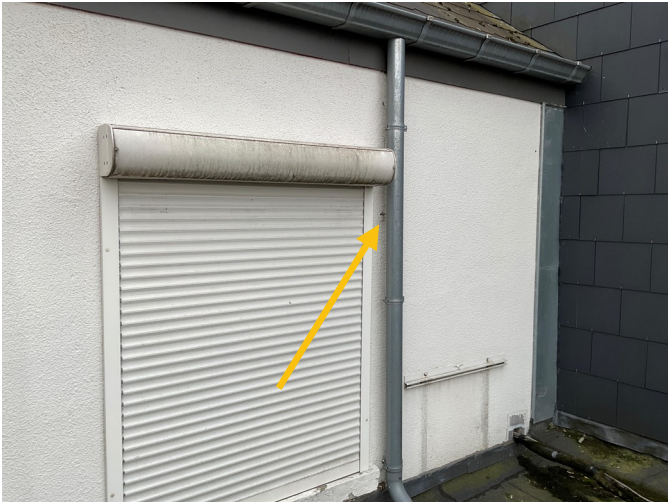
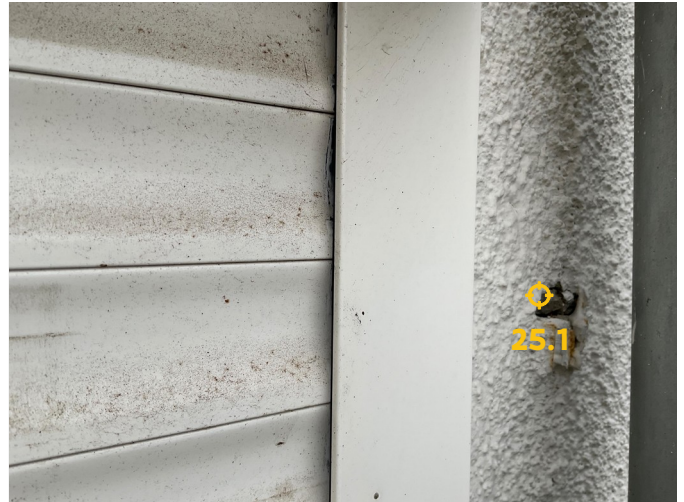
## Fiche 25: Cementering buitengevel - Woning achterzijde

Geen asbest

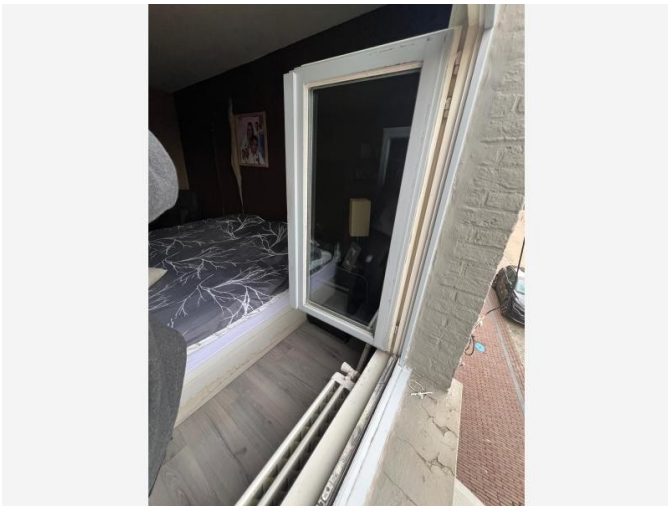
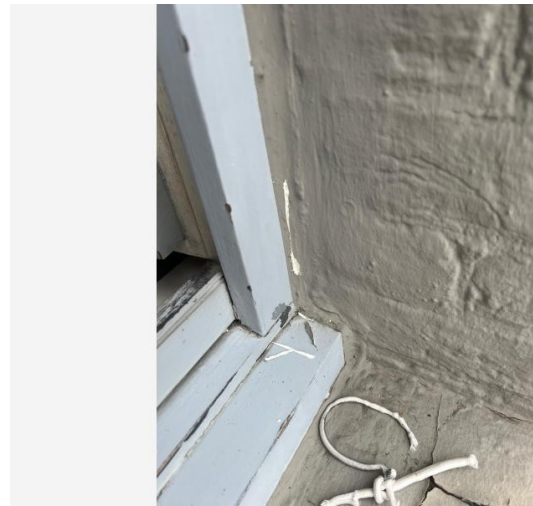
## Fiche 28: Afdichtingskit buitenschrijnwerk – Algemeen

| Beschrijving | Notitie | Terug te vinden op plannen |
|---|---|---|
| Fiche 28: Afdichtingskit buitenschrijnwerk – Algemeen | <p>De kit tussen de gevel en het raamprofiel in het volledige gebouw wordt niet als asbestverdacht beschouwd. Het betreft geen mastiek of kit met een harde of pastaachtige structuur, maar een zachte siliconenkit. Dit geldt eveneens voor de kit tussen het glas en de raamprofielen.</p> <p>Er blijft echter steeds een mogelijkheid dat zich onder een niet-verdachte kit of mastiek alsnog een oudere, mogelijk verdachte laag bevindt die later werd overgekit. Voorzichtigheid bij renovatiewerken is daarom steeds aangewezen.</p> | - |
