# Asbestinventarisatetest

Kloosterstraat 207, 1702 Dilbeek

Attestnummer : 20251205-000347.000

Uitgegeven op : 05.12.2025

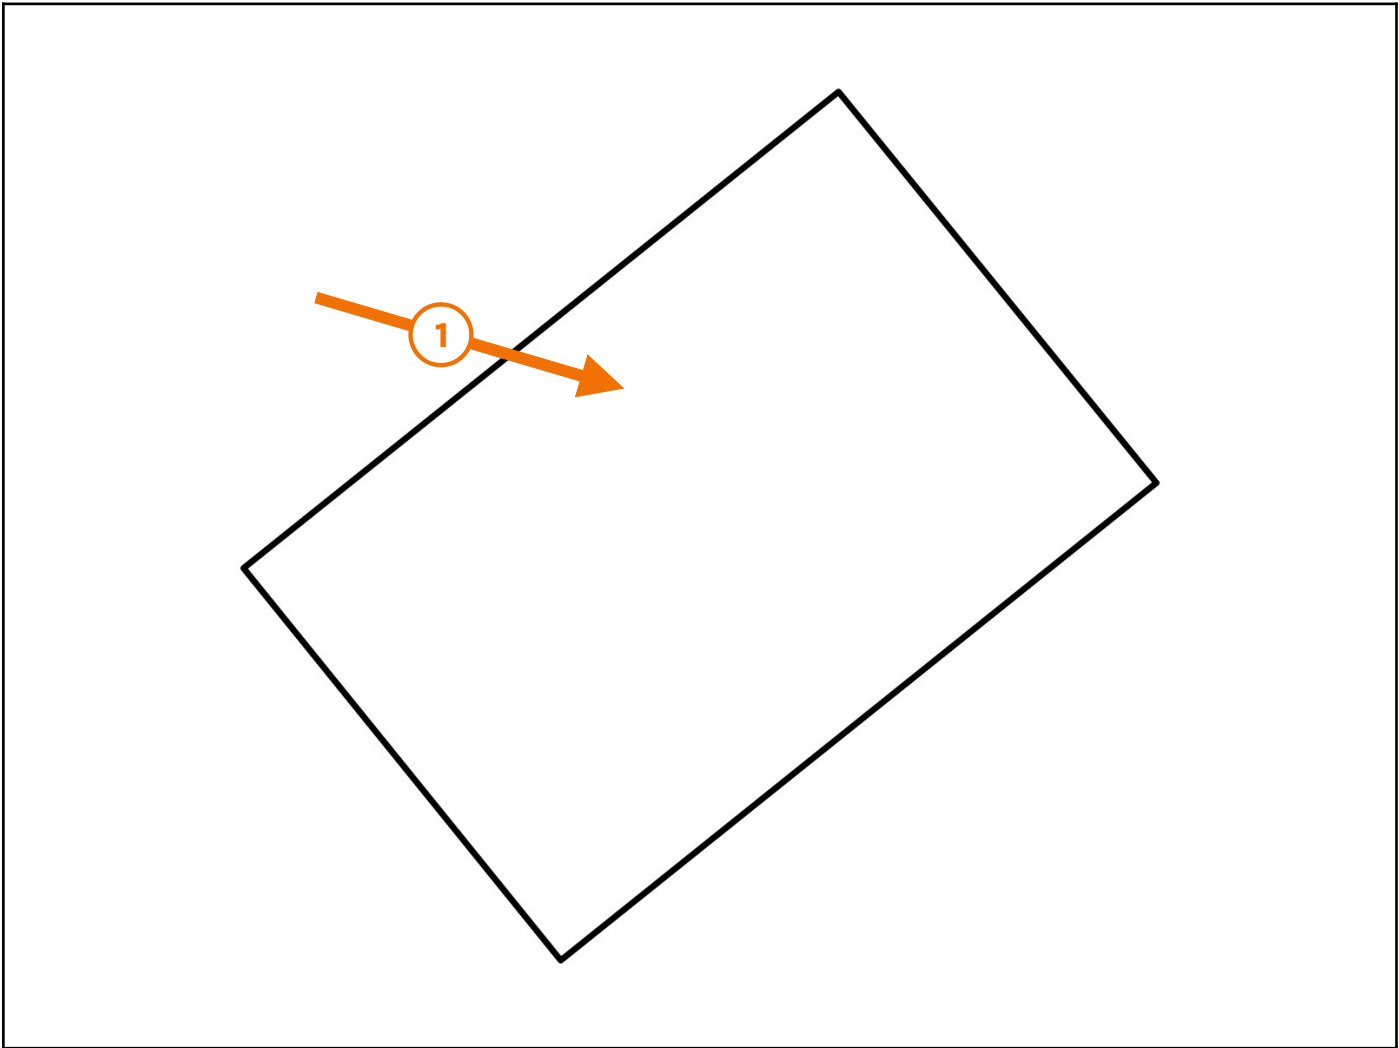
# Plan 1.8: Woning plan

| Beschrijving | Type | Actie |
|---|---|---|
| 1. Schouwhoeden | Asbestmateriaal | Verwijderen |

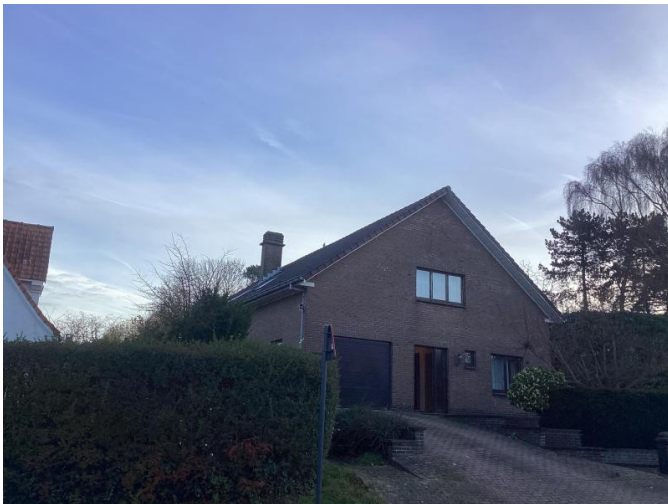
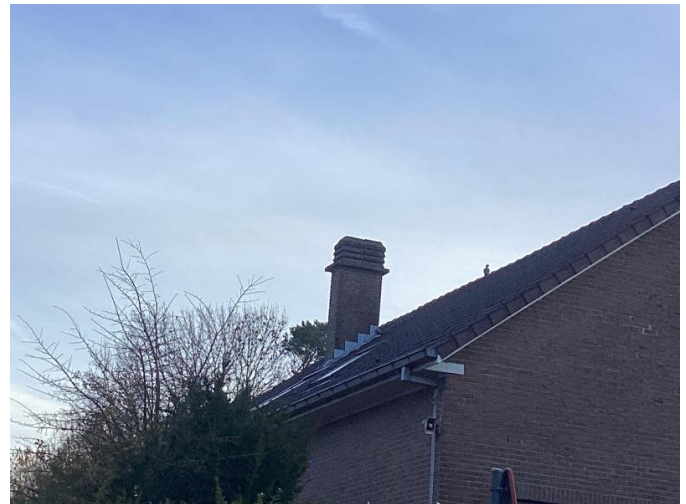
Het asbestmateriaal valt onder de mijlpaal van 2034.

| Eindbeoordeling materiaalrisico | Laag materiaalrisico en/of verlaagde kans op vezelvrijgave |

| Asbestsoort (vezeltype) | Crocidoliet aanwezig |
| Toestand van het materiaal | Licht beschadigd, licht verweerd. Intact calciumsilicaatmateriaal of categorie III 'gebondenheid' |

| Asbestmateriaal | Schouwhoed, ventilatiekap (anti-windval) |
| Opmerking | <p>De schouwhoeden bevinden zich op een hoogte hoger dan 3,50m waardoor deze waarneembaar zijn maar niet inspecteerbaar. Met deze reden kan ik dan ook niet uitsluiten of er als dan niet asbest kan inzitten. Met deze reden ben ik dan ook verplicht om deze op te nemen als asbestverdacht.</p> |

- Zorg voor een veilig beheer. Vermijd het beschadigen van het asbestmateriaal. Controleer de toestand jaarlijks op wijzigingen.
- Voer bijkomende staalname(s) uit.

- Eenvoudige handelingen: mag via doe-het-zelf of door werknemer(s) met opleidingsattest eenvoudige handelingen  
De eigenaars mogen dit zelf verwijderen aangezien het gaat over een Hechtgebonden asbest materiaal die niet beschadigd is en perfect bereikbaar is om deze op een veilige manier te verwijderen. Bekijk hieromtrent zeker onderstaande link en het Codex boek VI  
<https://ovam.vlaanderen.be/wie-mag-wat-verwijderen>  
Hoe rekening met volgende punten ivm de verwijdering:  
\* Trek beschermende kledij aan: een aansluitend stofmasker (beschermingsklasse FFP3), een wegwerpoverall CATIII type 5/6 , stevige afspoelbare schoenen en wegwerphandschoenen. U vindt deze spullen bij de betere doe-het-zelfzaak of een gespecialiseerde bouwhandel.

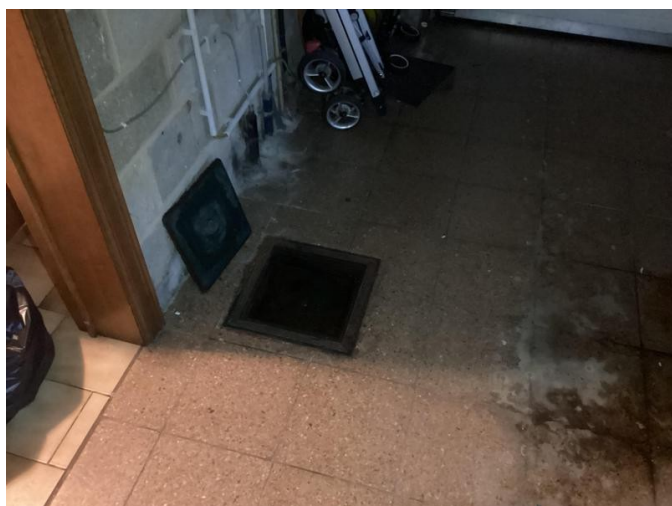
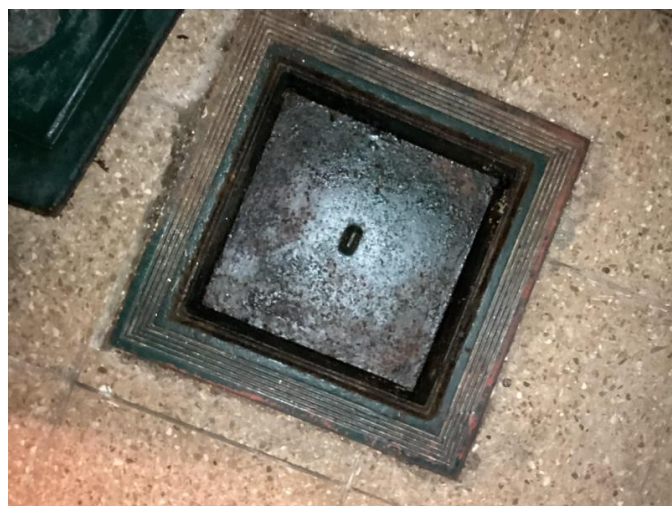
Het is niet mogelijk om het tweede deksel van de put te openen aangezien die super vast zit. Hierdoor heb ik hier niet kunnen inkijken en kunnen er eventueel verdachte materialen zitten die nu niet zichtbaar zijn.

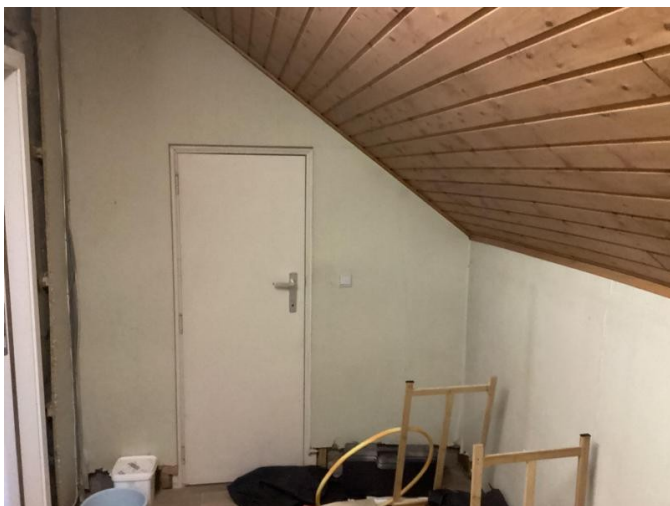
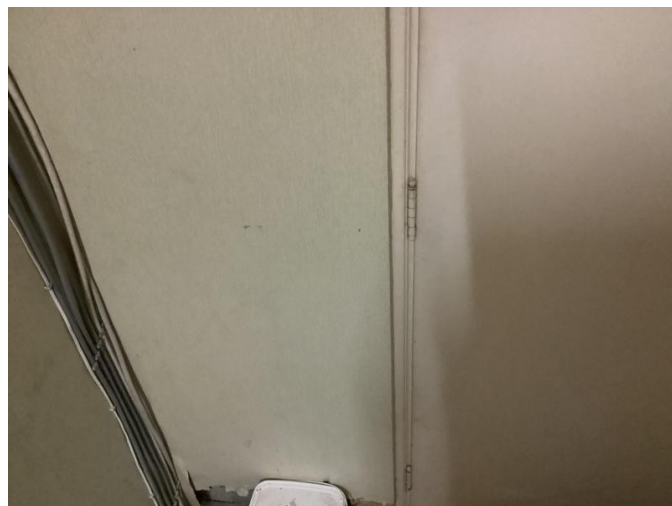
Tijdens de uitgevoerde asbestinventarisatie zijn bepaalde constructiedelen niet volledig visueel of fysiek toegankelijk geweest. Dit betreft onder andere afwerkingen zoals betegelde wanden, valse wanden, verlaagde plafonds of andere afwerkingen die geen directe inkijk toelaten.

Hierdoor kan niet met zekerheid worden vastgesteld welke materialen zich hierachter bevinden en of er mogelijk asbesthoudende toepassingen aanwezig zijn. Bij eventuele toekomstige verbouwings-, renovatie- of sloopwerken waarbij deze verborgen zones worden geopend, dient steeds rekening gehouden te worden met de mogelijkheid dat er alsnog asbesthoudende materialen aangetroffen kunnen worden. In dat geval is aanvullend onderzoek aangewezen alvorens de werkzaamheden verder te zetten.

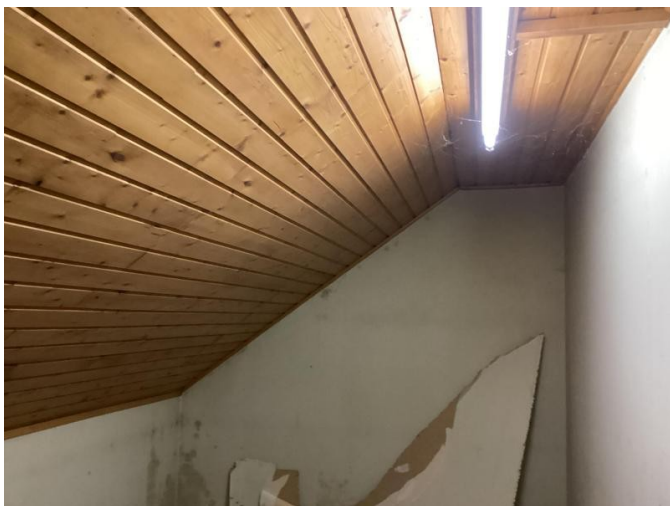
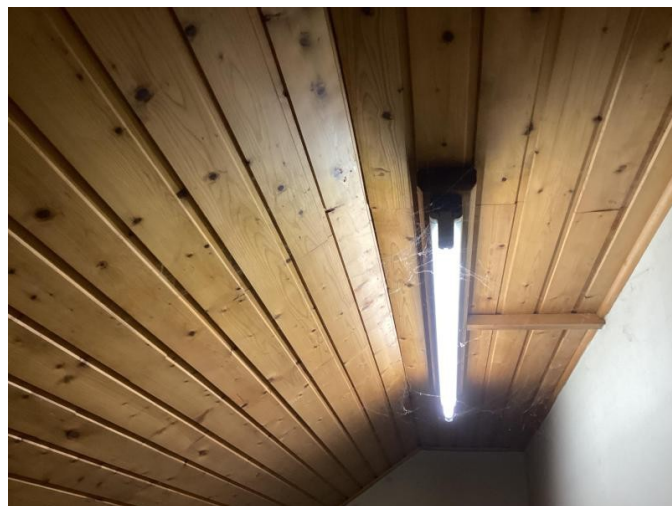
Tijdens de uitgevoerde asbestinventarisatie waren bepaalde zones, zoals valse plafonds, niet volledig toegankelijk. Hierdoor kan niet met zekerheid worden vastgesteld welke materialen zich hierachter bevinden en of er mogelijk asbesthoudende toepassingen aanwezig zijn.

Bij toekomstige werken waarbij deze plafonds worden geopend, dient steeds rekening gehouden te worden met de mogelijkheid dat er alsnog asbesthoudende materialen aangetroffen kunnen worden. In dat geval is aanvullend onderzoek noodzakelijk alvorens de werkzaamheden verder te zetten.

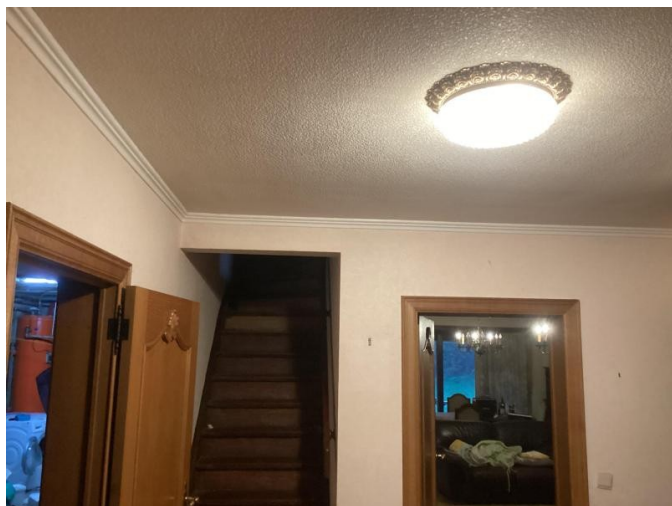
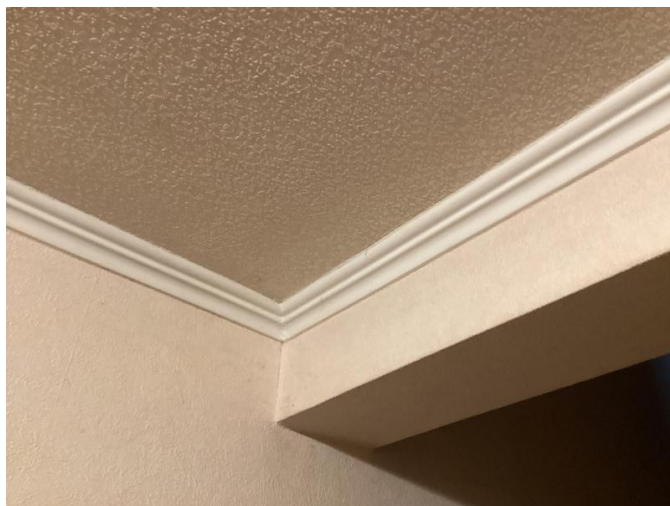
## Fiche 5: Pleisterwerk plafonds

### Conclusie

Geen asbest

| # | Type | Referentie | Resultaat |
|---|---|---|---|
| 5.1 | Mengmonster | 53815/02 | Geen asbest |

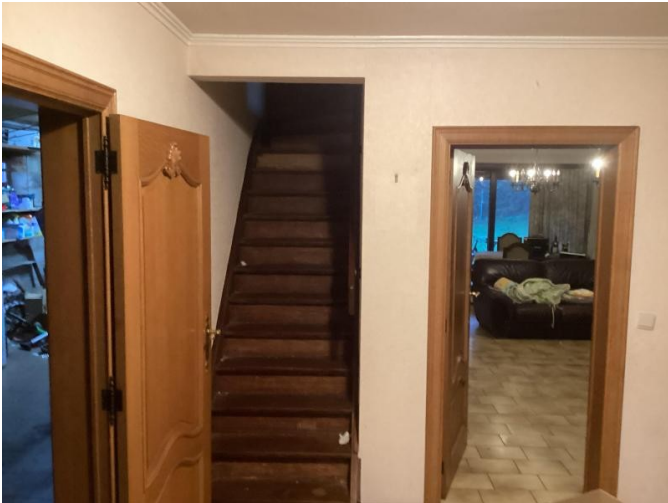
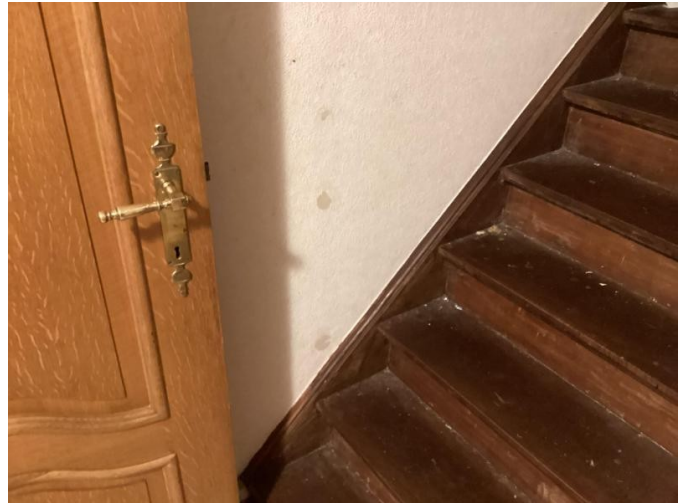
Geen asbest

| # | Type | Referentie | Resultaat |
|---|---|---|---|
| 6.1 | Mengmonster | 53815/01 | Geen asbest |

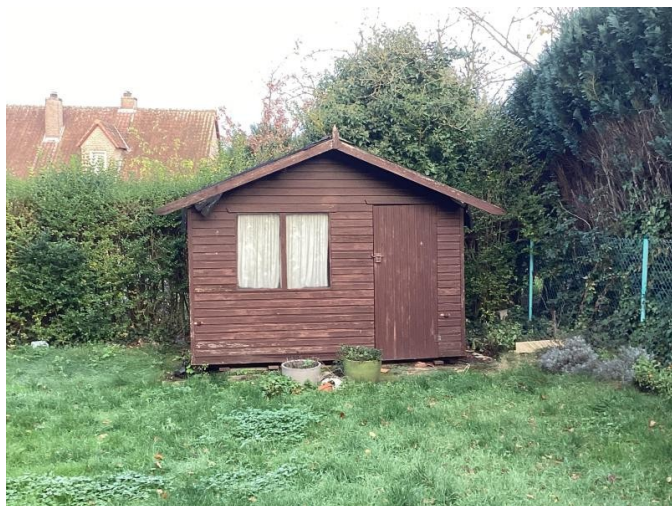
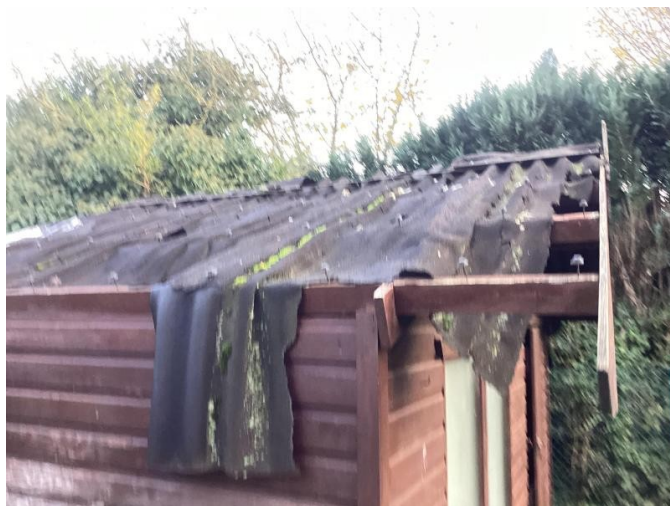
## Fiche 7: Schuin dak tuinhuis

Geen asbest

| # | Type | Referentie | Resultaat |
|---|---|---|---|
| 7.1 | Puntmonster | 53815/07 | Geen asbest |

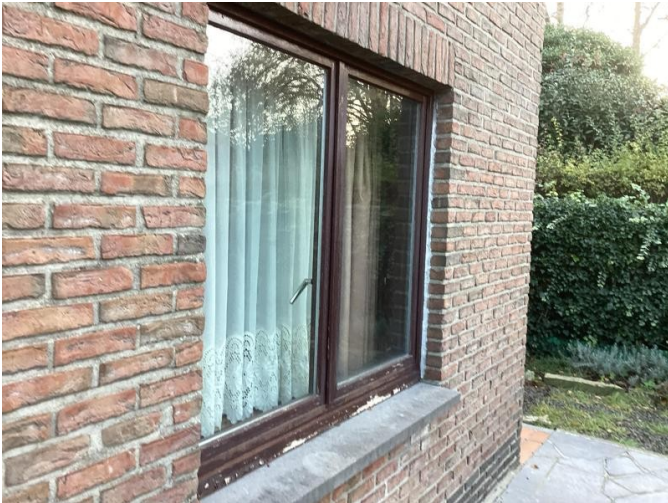
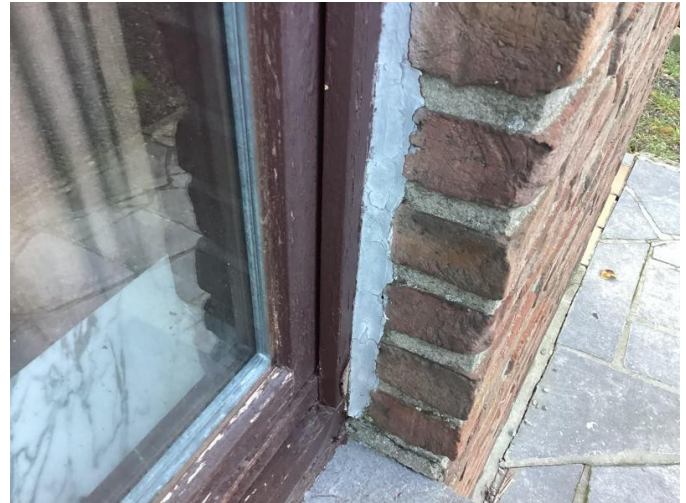
## Fiche 8: Mastiek tussen schrijnwerk en gevel

Geen asbest

| # | Type | Referentie | Resultaat |
|---|---|---|---|
| 8.1 | Puntmonster | 53815/06 | Geen asbest |

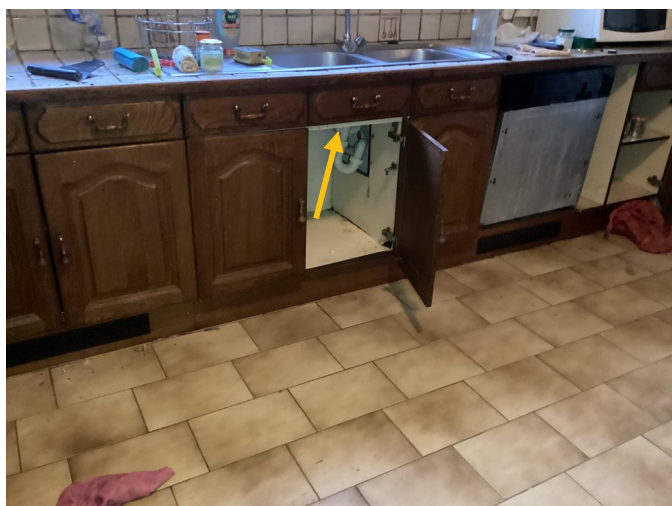
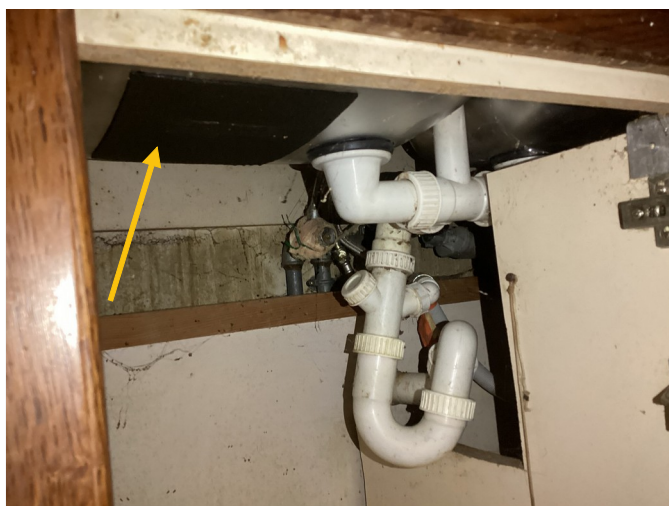
## Fiche 9: Anti dreun plaatje

Geen asbest

| # | Type | Referentie | Resultaat |
|---|---|---|---|
| 9.1 | Puntmonster | 53815/03 | Geen asbest |

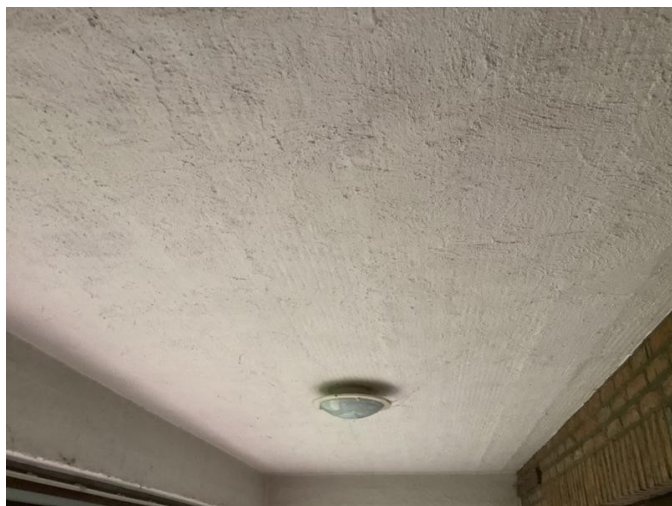
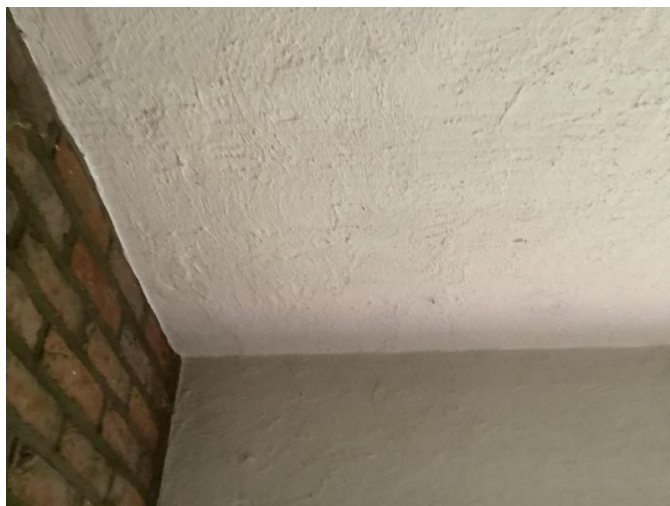
## Fiche 10: Plafond veranda

Geen asbest

| # | Type | Referentie | Resultaat |
|---|---|---|---|
| 10.1 | Mengmonster | 53815/05 | Geen asbest |

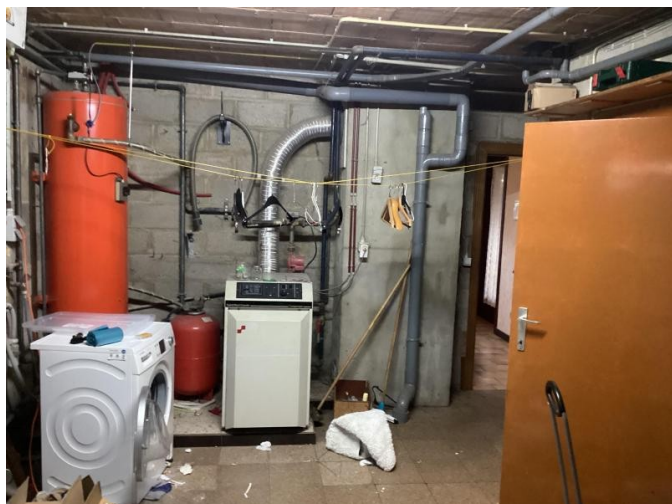
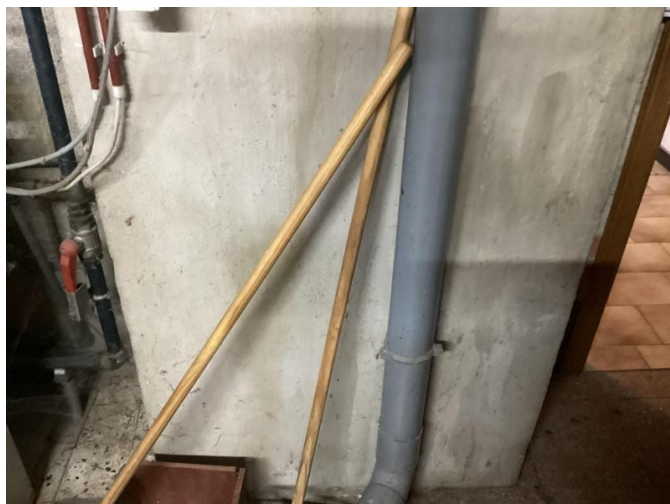
## Fiche 11: Smeerlaag muren garage

Geen asbest

| # | Type | Referentie | Resultaat |
|---|---|---|---|
| 11.1 | Mengmonster | 53815/04 | Geen asbest |

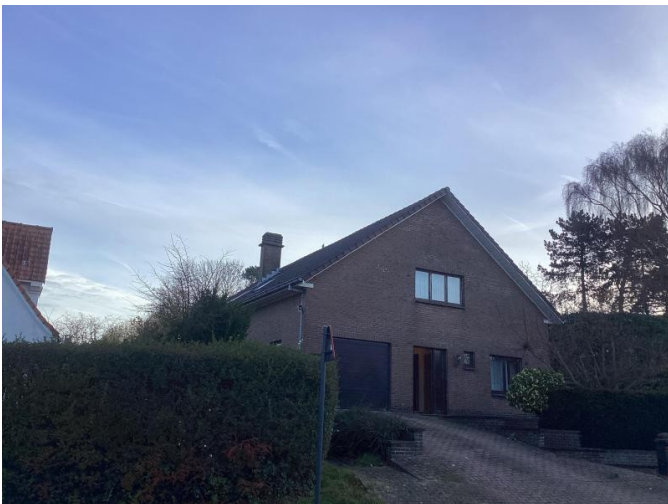
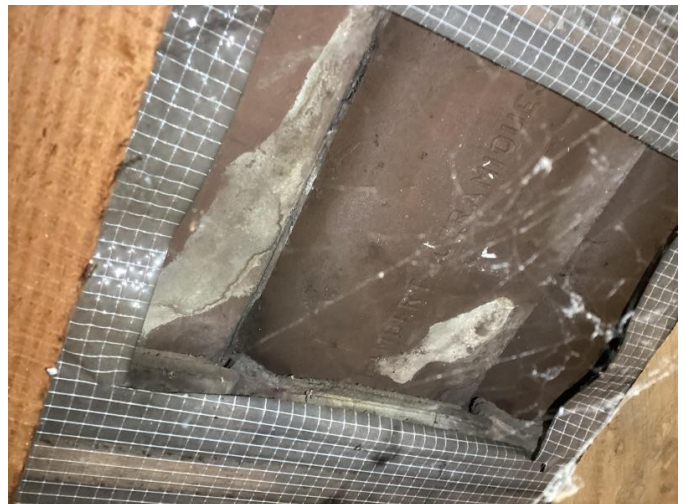
### Fiche 12: Dakbedekking

| Beschrijving | Notitie | Terug te vinden op plannen |
|---|---|---|
| Fiche 12: Dakbedekking | Deze bestaat uit blote dakpannen. | - |
