Asbestinventarisatetest

Molenstraat 47/5, 2850 Boom

Attestnummer : 20251217-000386.001

Uitgegeven op : 17.12.2025

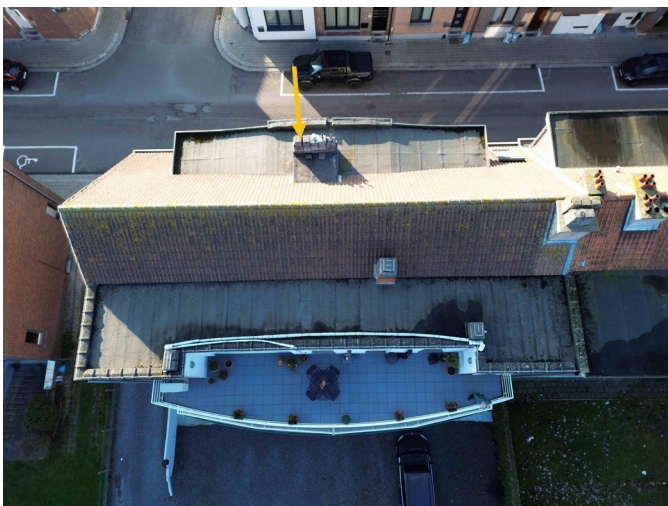
Situeringfoto

Tijdelijke beperking

Reden: Er is geen volledige risicobeoordeling mogelijk

Uitleg van de asbestdeskundige: Deze verplicht te beschrijven ruimte of materiaal is niet waarneembaar waardoor er op dit ogenblik in de databank geen adviesfiche voor kan opgesteld worden.

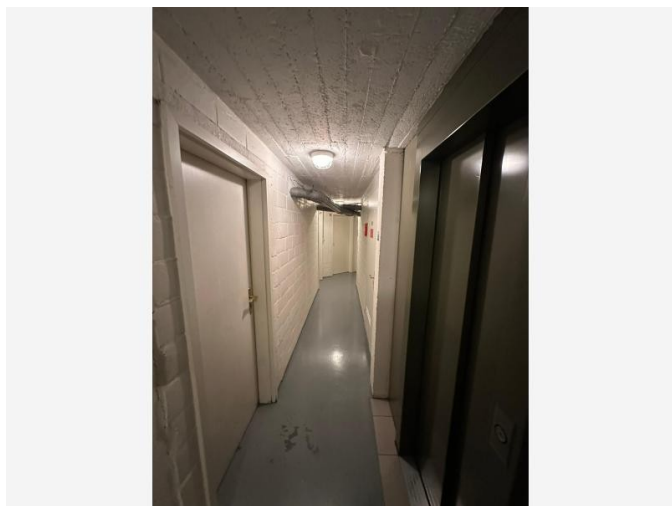
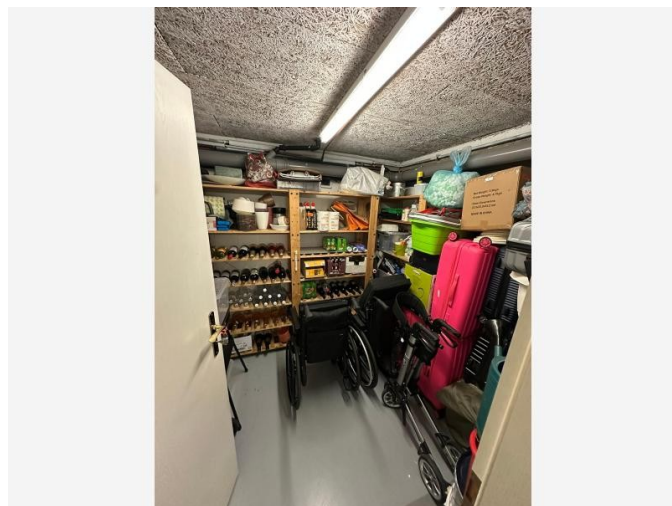
Kelderberging, opgebouwd uit snelbouwstenen en beton.

Basis voor advies	De asbestdeskundige beoordeelt het materiaal als niet-asbestverdacht.
--------------------------	---

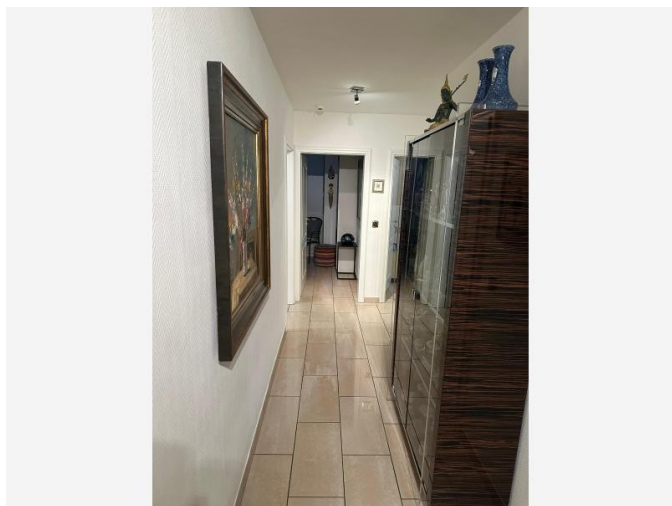
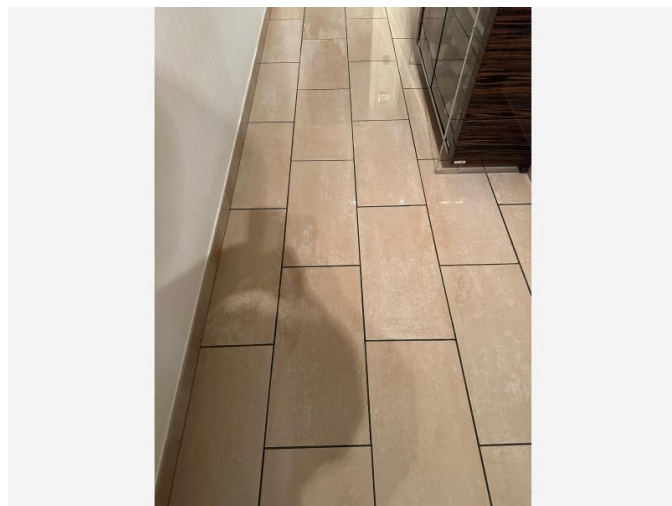
Vloeren in goede staat. Indien bij renovatie de vloeren worden verwijderd en deze zijn vastgelijmd, kunnen de vloeren

vastgelijmd zijn met asbesthoudende lijm, destructief onderzoek is aangewezen bij renovatie,

Basis voor advies	Beoordeling op basis van expertise met een vaststelling door de asbestdeskundige.
Primaire drager	Vloer
(Asbest)materiaal	In-situ afwerkingslagen - Lijm laag
Bindmiddel	Lijm
Gebondenheid bindmiddel	Hecht

vooraf staal laten nemen om asbesthoudende lijm al dan niet uit te sluiten.

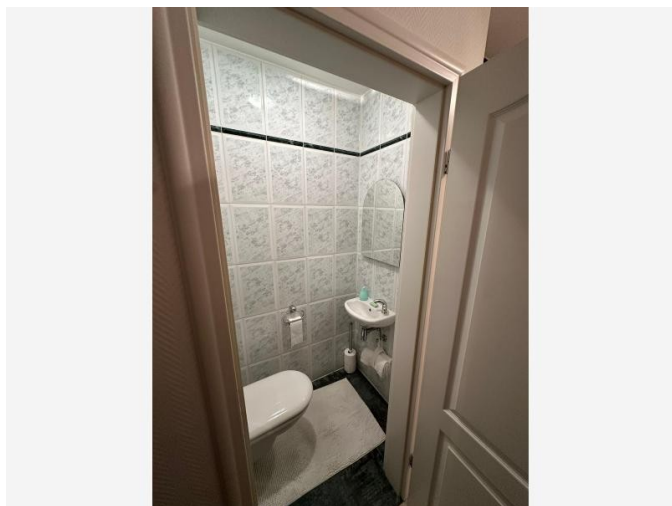
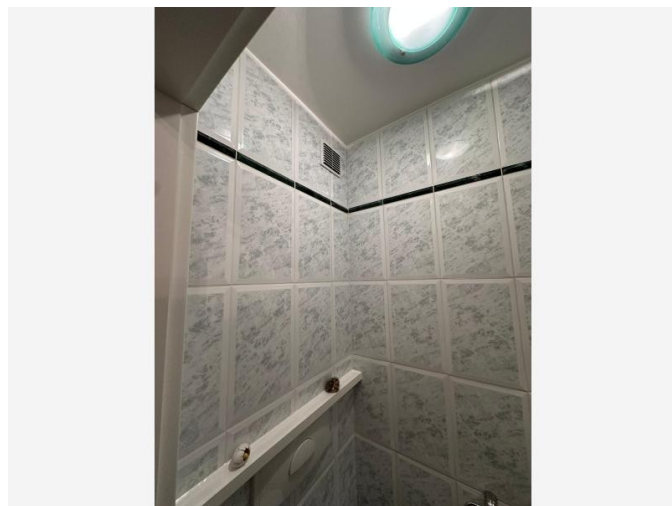
Tegels in goede staat, Indien bij renovatie de tegels worden verwijderd en deze zijn vastgelijmd, kunnen de tegels

Basis voor advies	Beoordeling op basis van expertise met een vaststelling door de asbestdeskundige.
Primaire drager	Binnenwand
(Asbest)materiaal	In-situ afwerkingslagen - Lijm laag
Bindmiddel	Lijm
Gebondenheid bindmiddel	Hecht

vastgelijmd zijn met asbesthoudende lijm, destructief onderzoek is aangewezen bij renovatie, vooraf staal laten nemen om asbesthoudende lijm al dan niet uit te sluiten.

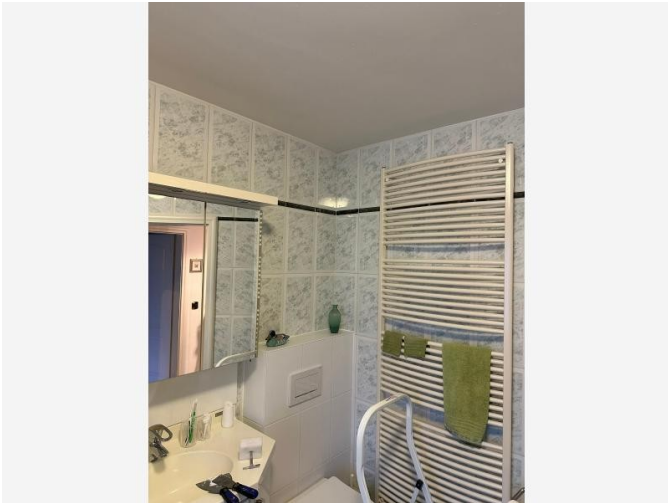
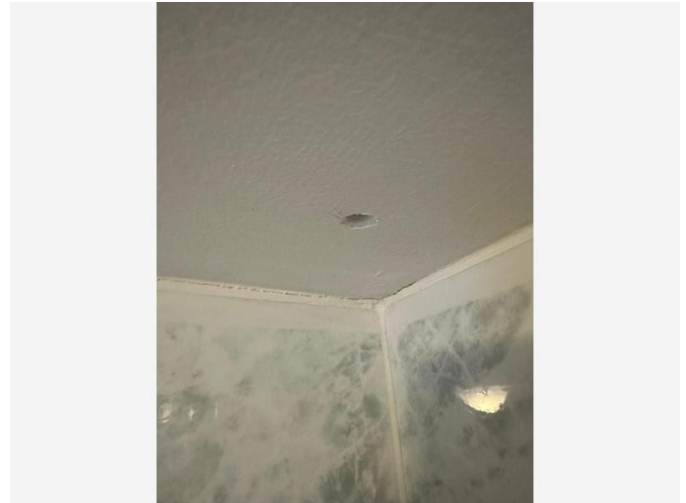
Fiche 5: pleisterwerk plafond

Geen asbest

#	Type	Referentie	Resultaat
5.1	Mengmonster	2	Geen asbest

Beschrijving	pleisterwerk plafond
Omgeving	Binnen
Primaire drager	Plafond
Bindmiddel van materiaal	Gips - kalk
Gebondenheid op basis van bindmiddel	Niet-hechtgebonden
Hoeveelheid (oppervlakte - dikte - aantal)	• 91,00 m ² - 1,00 cm - 1 stuk
Totaal volume	0,91 m ³
Identificatiemethode	Een monstername door de asbestdeskundige met laboanalyse door een asbestlabo.
Destructieve handeling voor identificatie	Nee
Opmerking	oppervlakte en dikte zijn indicatief. (de opgegeven hoeveelheden mogen niet gebruikt worden als maatstaf van heffing).

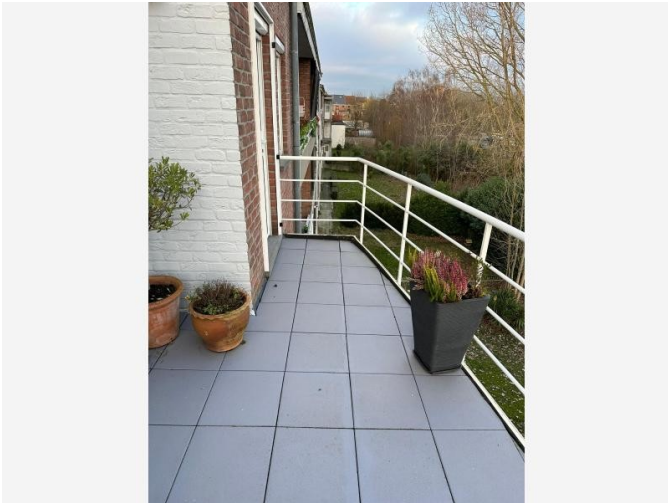
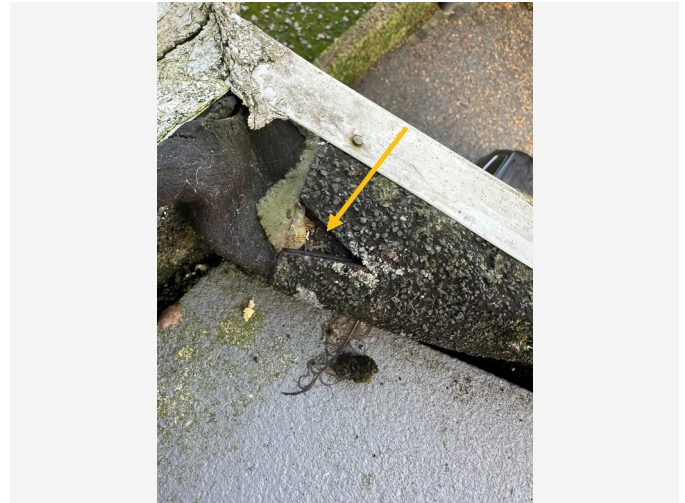
Fiche 6: Roofing vloer terras

Geen asbest

Beschrijving	Roofing vloer terras
Omgeving	Buiten
Primaire drager	Plat dak
Bindmiddel van materiaal	Bitumen (roofing, teer, asfalt)
Gebondenheid op basis van bindmiddel	Hecht
Hoeveelheid (oppervlakte - aantal)	• 30,00 m ² - 1 stuk
Totale oppervlakte	30,00 m ²
Identificatiemethode	De asbestdeskundige gebruikt een bestaande laboanalyse als bewijsdocument met bevestiging door vaststelling en expertise.
Destructieve handeling voor identificatie	Nee
Opmerking	oppervlakte is indicatief. (de opgegeven hoeveelheden mogen niet gebruikt worden als maatstaf van heffing).

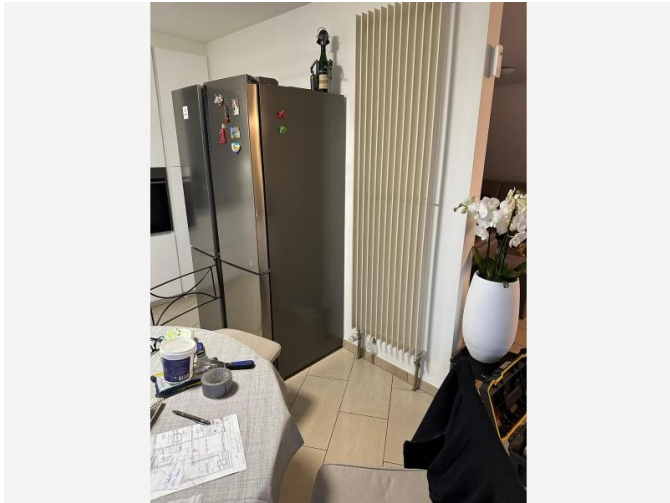
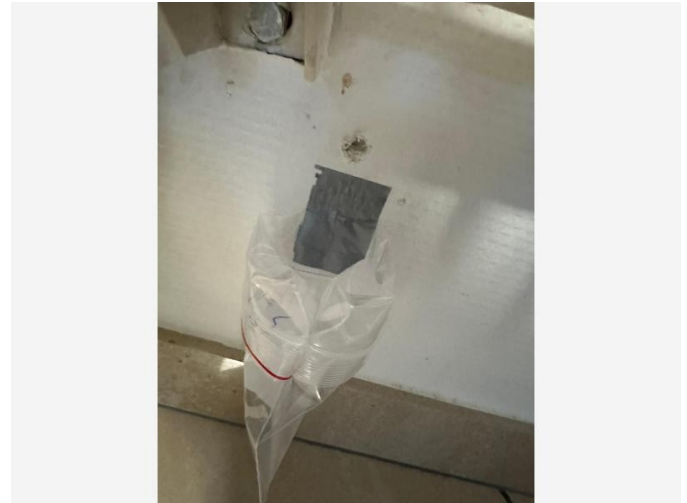
Geen asbest

#	Type	Referentie	Resultaat
7.1	Mengmonster	1	Geen asbest

Beschrijving	pleisterwerk wanden
Omgeving	Binnen
Primaire drager	Binnenwand
Bindmiddel van materiaal	Gips - kalk
Gebondenheid op basis van bindmiddel	Niet-hechtgebonden
Hoeveelheid (oppervlakte - dikte - aantal)	• 200,00 m ² - 1,00 cm - 1 stuk
Totaal volume	2,00 m ³
Identificatiemethode	Een monstername door de asbestdeskundige met laboanalyse door een asbestlabo.
Destructieve handeling voor identificatie	Nee
Opmerking	Oppervlakte en dikte zijn indicatief. (de opgegeven hoeveelheden mogen niet gebruikt worden als maatstaf van heffing).

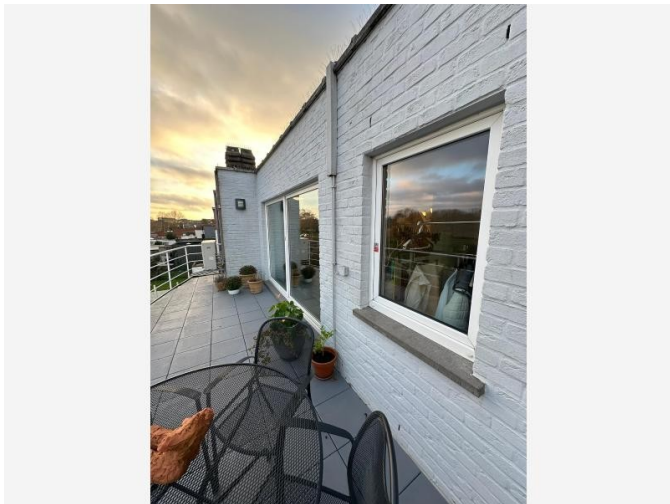
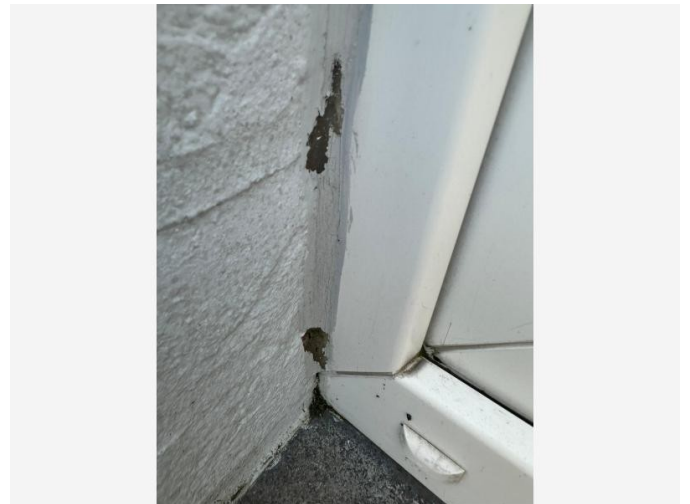
Beschrijving	Notitie	Terug te vinden op plannen
Fiche 8: mastiek tussen raamprofiel-muur buiten	e mastiek zijn siliconen.	-
Fiche 9: verwarmingsketel	ketel nieuw geplaatst in 2013	Plan 1.2: plan appartement
