# Asbestinventarisatetest

Molenstraat 47, 2850 Boom  
Gemeenschappelijke delen

Attestnummer : 20251217-000466.000

Uitgegeven op : 17.12.2025

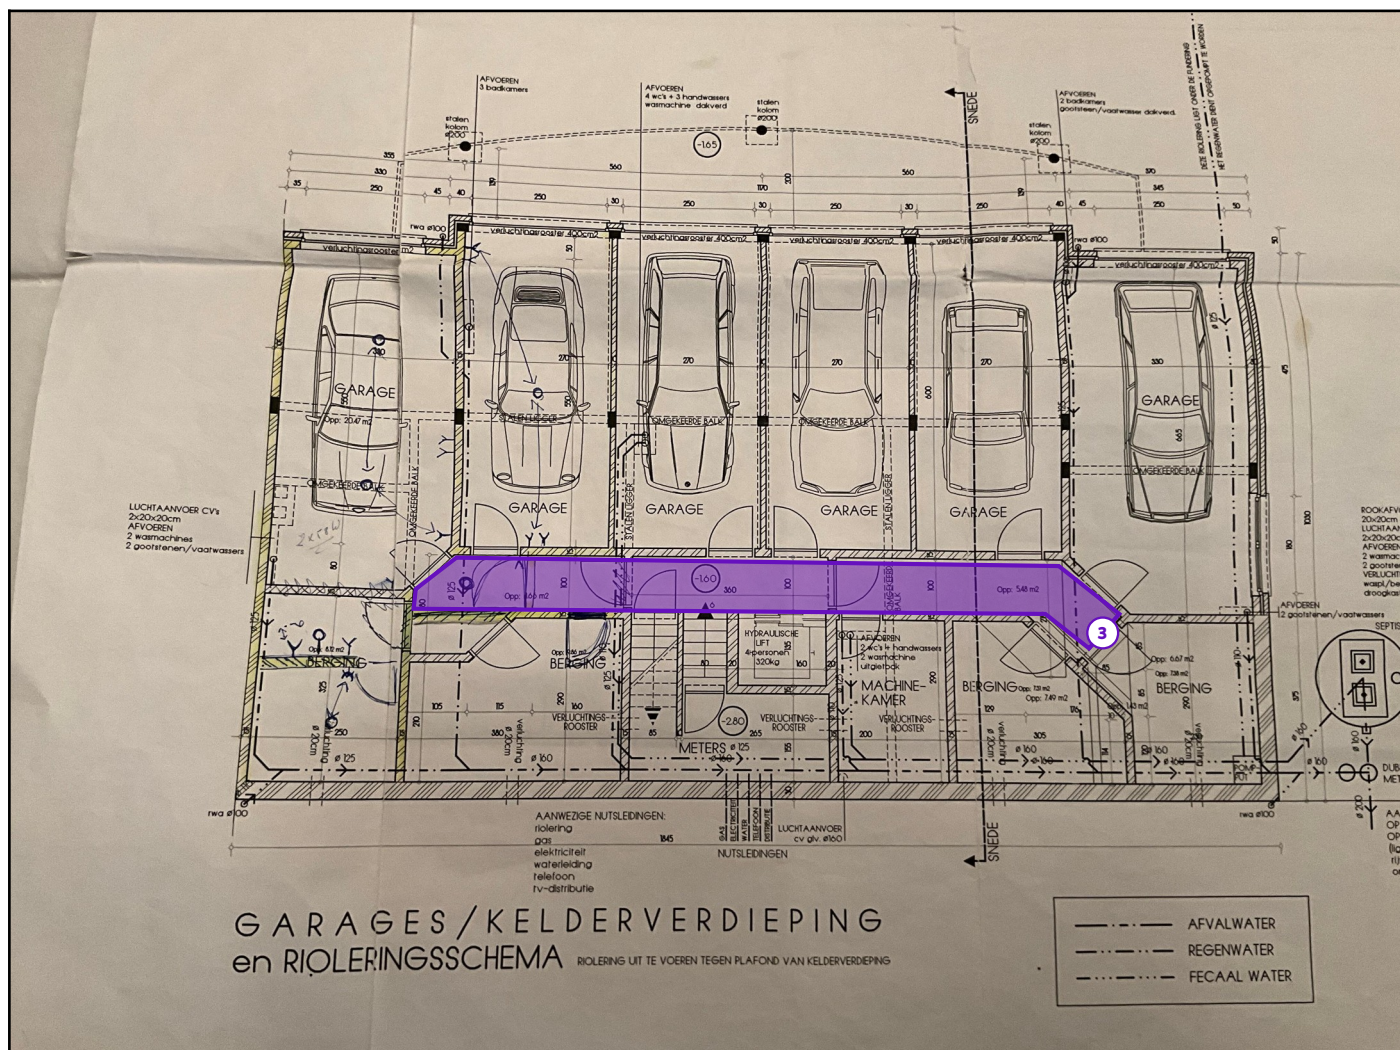
# Plan 1.1: plan garages en kelderbergingen

Vloeren in goede staat. Indien bij renovatie de vloeren worden verwijderd en deze zijn vastgelijmd, kunnen de vloeren

vastgelijmd zijn met asbesthoudende lijm, destructief onderzoek is aangewezen bij renovatie, vooraf staal laten nemen om asbesthoudende lijm al dan niet uit te sluiten.

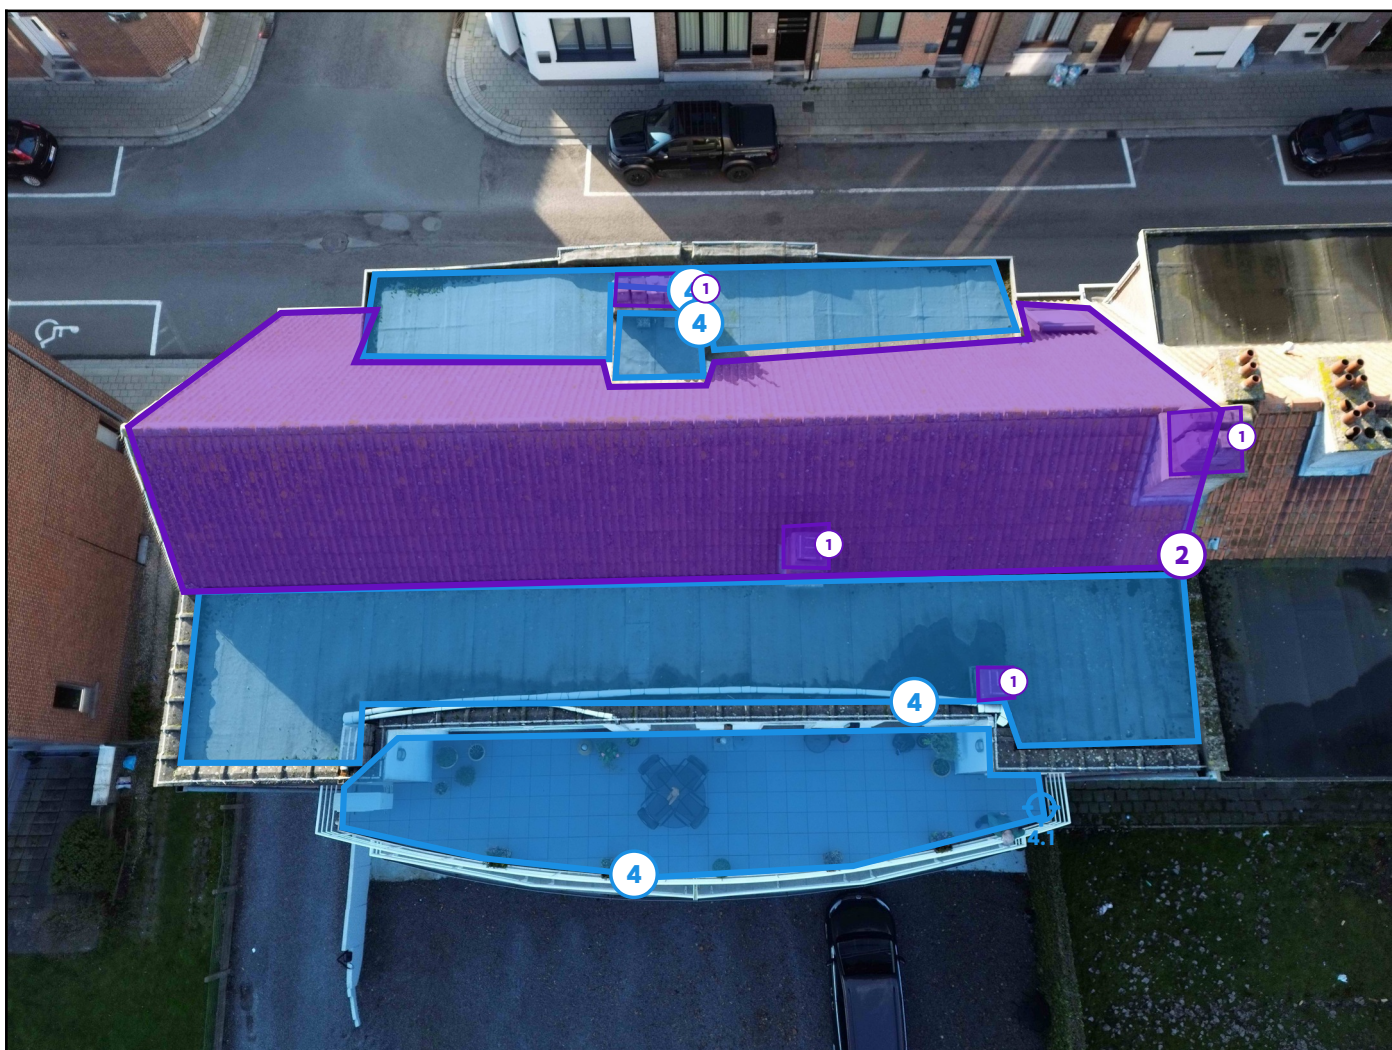
## Plan 1.5: overzicht dak

Beschrijving	Type	Actie
1. Rookgaskanalen	Beperking	-
2. onderdak zadeldak	Beperking	-
4. Roofing platte daken	Geen asbest	-
4.1 Code: 4	Puntmonster	-

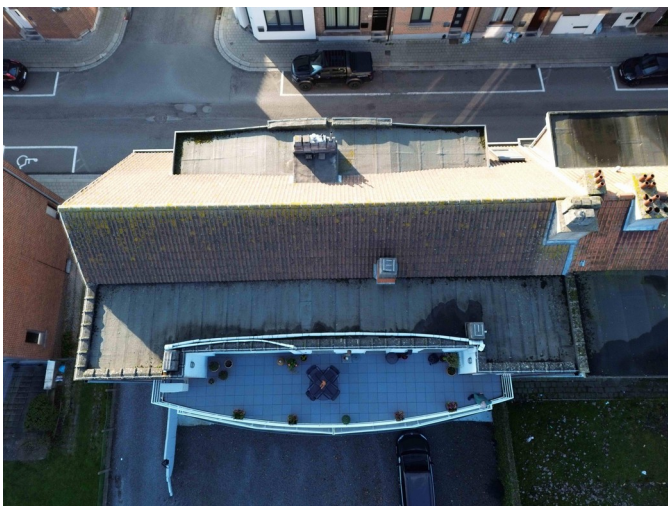
*Situeringfoto*

**Reden:** Er is geen volledige risicobeoordeling mogelijk

**Uitleg van de asbestdeskundige:** Deze verplicht te beschrijven ruimte of materiaal is niet waarneembaar waardoor er op dit ogenblik in de databank geen adviesfiche voor kan opgesteld worden.

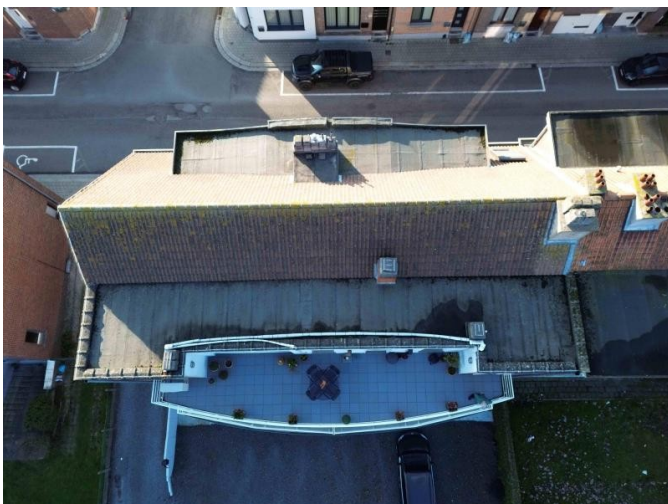
Situeringfoto

**Reden:** Het te onderzoeken materiaal situeert zich hoger dan 3,50 m te rekenen vanaf een veilige ondergrond

**Uitleg van de asbestdeskundige:** Het onderdak van het zadeldak kan niet geïnspecteerd worden daar het niet bereikbaar is zonder dat er een privaat deel wordt betreden.

(Asbest)materiaal	Dak- en gevelbekleding - Plaat
Karakterisatie	Asbest (verdacht)
Primaire drager	Schuin dak

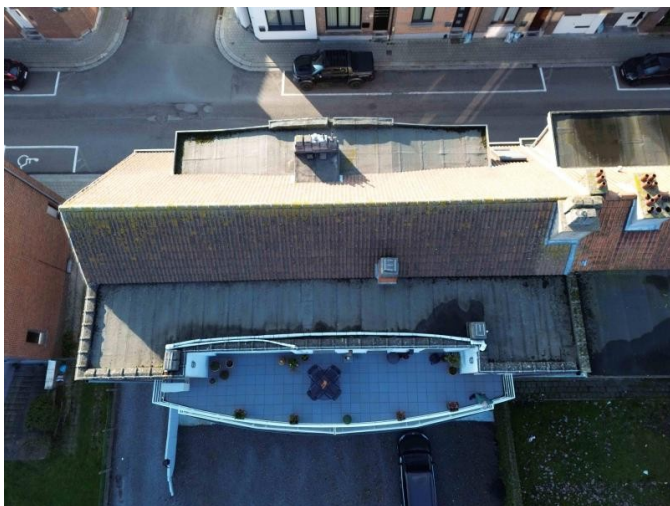
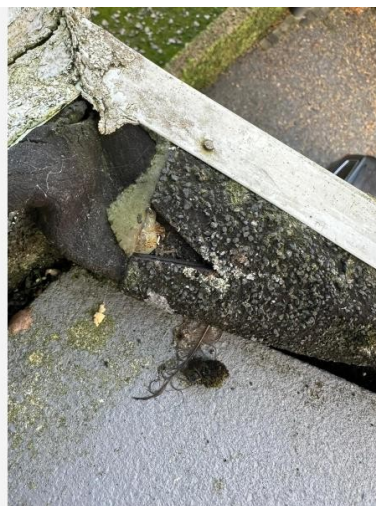
## Fiche 4: Roofing platte daken

Geen asbest

#	Type	Referentie	Resultaat
4.1	Puntmonster	4	Geen asbest

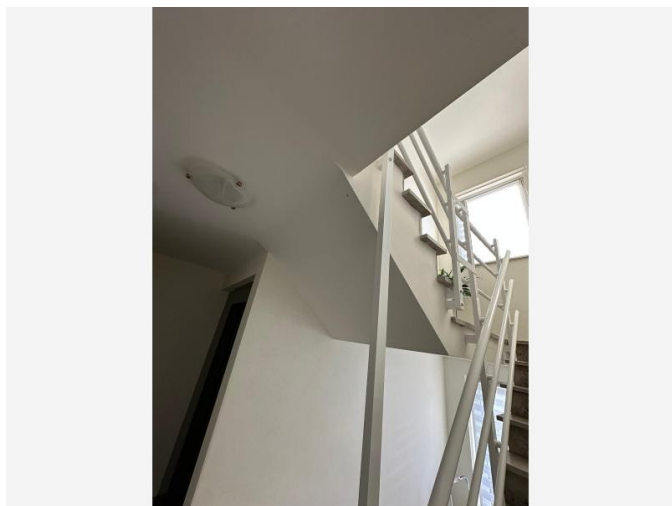
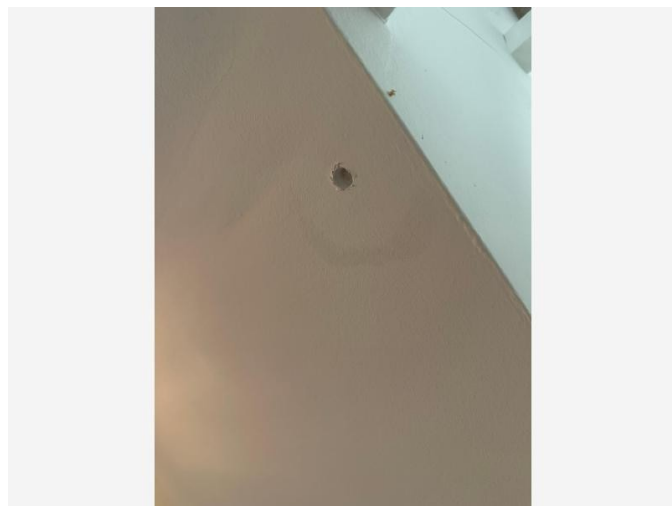
## Fiche 5: Pleisterwerk traphal

Geen asbest

#	Type	Referentie	Resultaat
5.1	Mengmonster	3	Geen asbest

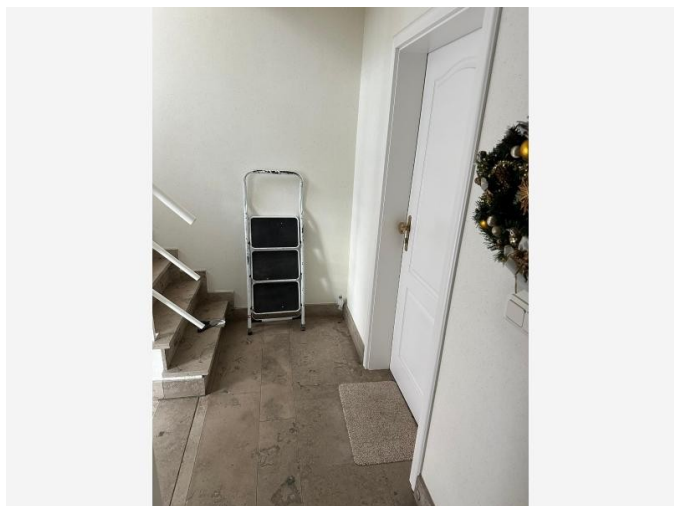
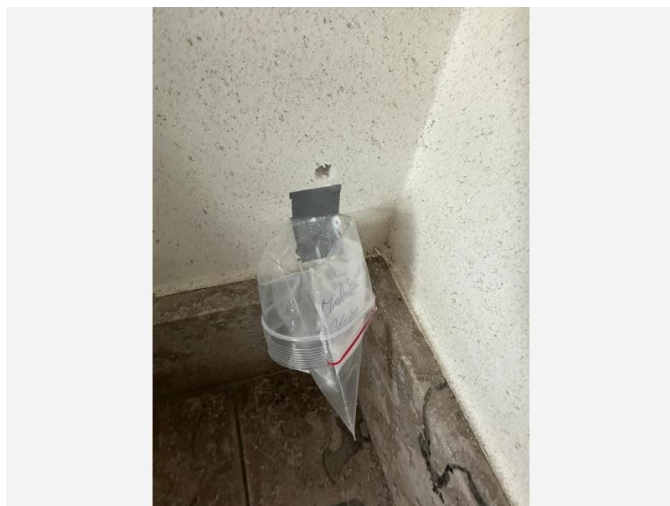
Geen asbest

#	Type	Referentie	Resultaat
6.1	Mengmonster	1	Geen asbest

<b>Beschrijving</b>	Pleisterwerk muren inkomhal
<b>Omgeving</b>	Binnen
<b>Primaire drager</b>	Binnenwand
<b>Bindmiddel van materiaal</b>	Gips - kalk
<b>Gebondenheid op basis van bindmiddel</b>	Niet-hechtgebonden
<b>Hoeveelheid (oppervlakte - dikte - aantal)</b>	• 40,00 m <sup>2</sup> - 1,00 cm - 1 stuk
<b>Totaal volume</b>	0,40 m <sup>3</sup>
<b>Identificatiemethode</b>	Een monstername door de asbestdeskundige met laboanalyse door een asbestlabo.
<b>Destructieve handeling voor identificatie</b>	Nee
<b>Opmerking</b>	Oppervlakte en dikte zijn indicatief. (de opgegeven hoeveelheden mogen niet gebruikt worden als maatstaf van heffing).

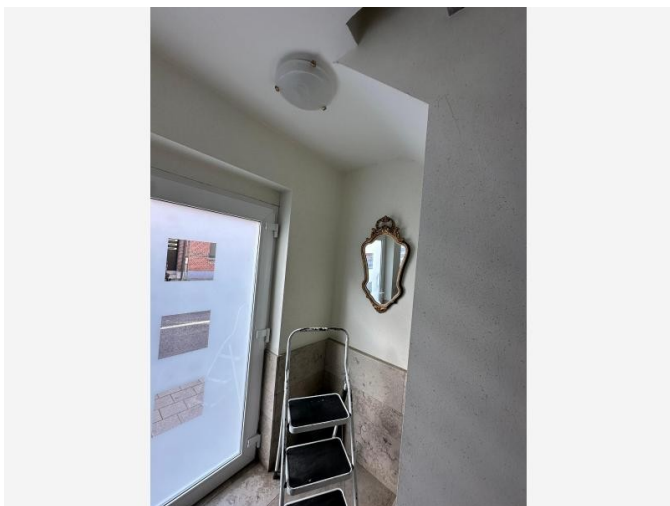
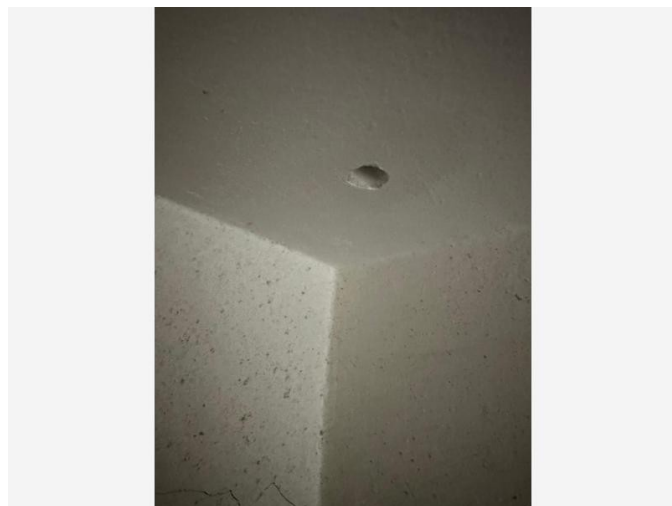
Geen asbest

#	Type	Referentie	Resultaat
7.1	Mengmonster	2	Geen asbest

<b>Beschrijving</b>	pleisterwerk plafond inkomhal
<b>Omgeving</b>	Binnen
<b>Primaire drager</b>	Plafond
<b>Bindmiddel van materiaal</b>	Gips - kalk
<b>Gebondenheid op basis van bindmiddel</b>	Niet-hechtgebonden
<b>Hoeveelheid (oppervlakte - dikte - aantal)</b>	• 91,00 m <sup>2</sup> - 1,00 cm - 1 stuk
<b>Totaal volume</b>	0,91 m <sup>3</sup>
<b>Identificatiemethode</b>	Een monstername door de asbestdeskundige met laboanalyse door een asbestlabo.
<b>Destructieve handeling voor identificatie</b>	Nee
<b>Opmerking</b>	oppervlakte en dikte zijn indicatief. (de opgegeven hoeveelheden mogen niet gebruikt worden als maatstaf van heffing).

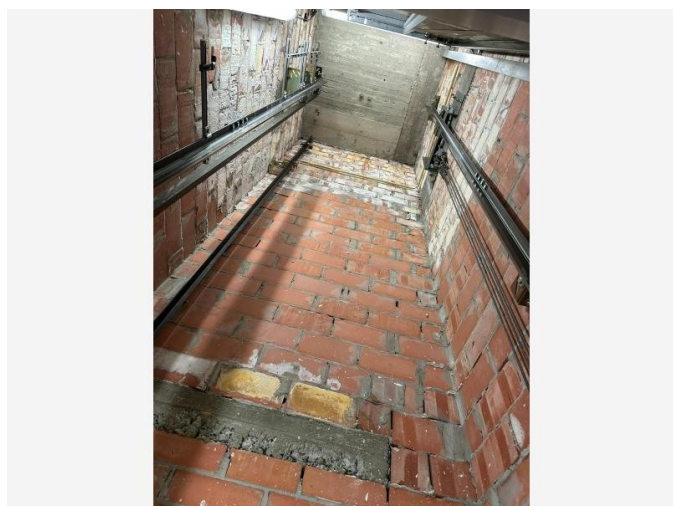
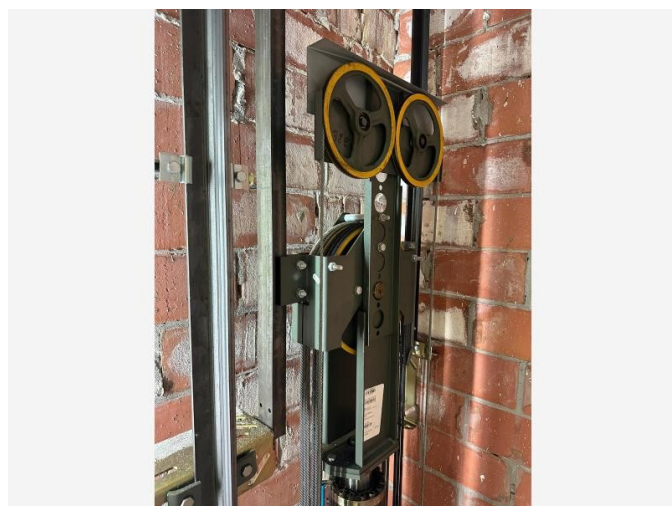
## Fiche 8: liftkoker

Beschrijving	Notitie	Terug te vinden op plannen
Fiche 8: liftkoker	de lift werkt met een drukpomp en heeft geen remschoenen. In de liftschacht zijn er geen asbestverdachte materialen aanwezig.	-
Fiche 9: mastiek tussen raamprofiel-muur buiten	De mastiek zijn siliconen.	-
Fiche 10: drukpomp lift	de drukpomp staat in de liftkamer, op -1 net naast de lift.	-
