# Asbestinventarisatattest

Eikenlaan 45, 9470 Denderleeuw

Attestnummer : 20260207-000031.000

Uitgegeven op : 07.02.2026

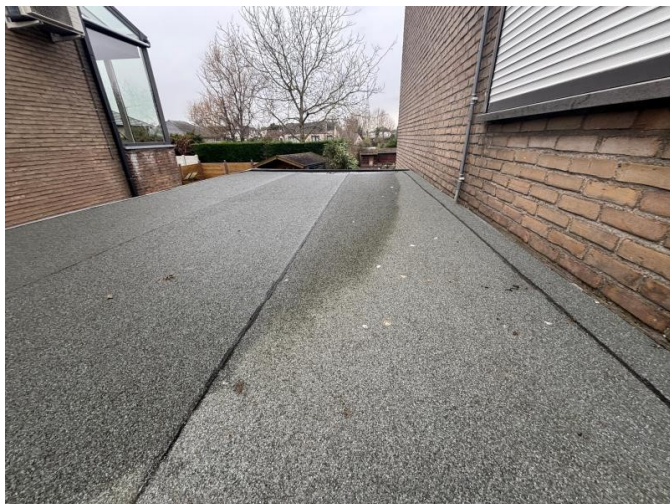
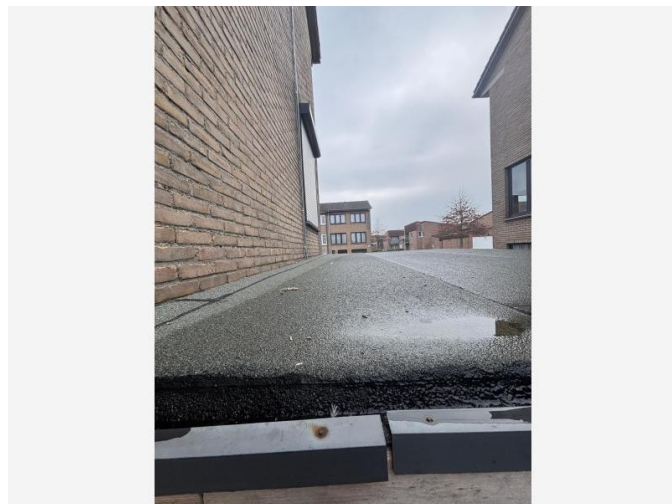
Overzichtsfoto

Detailfoto

Het asbestmateriaal valt onder de mijlpaal van 2040.

| Eindbeoordeling materiaalarisico | Laag materiaalarisico en/of verlaagde kans op vezelvrijgave |

| Asbestsoort (vezeltype) | Crocidoliet aanwezig |
| Toestand van het materiaal | Onbeschadigd, niet verweerd |

| Beschrijving | Roofing carport |
| Opmerking | Staalname kon niet gebeuren door risico op waterschade, kans is ook zeer klein dat de roofing asbesthoudend is |

Zorgvuldig beheren

- Zorg voor een veilig beheer. Vermijd het beschadigen van het asbestmateriaal. Controleer de toestand jaarlijks op wijzigingen.
- Voer bijkomende staalname(s) uit.

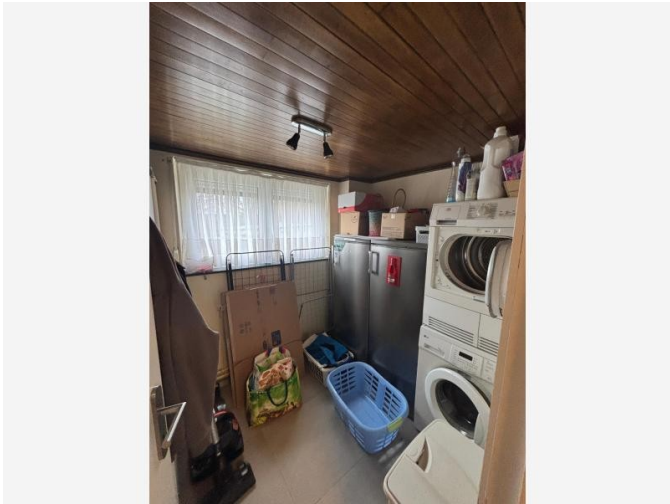
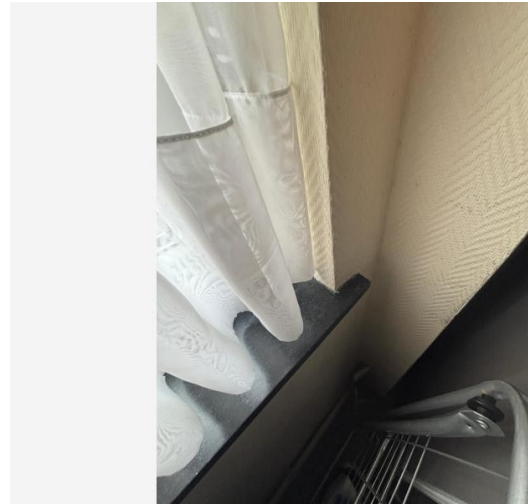
Overzichtsfoto

Detailfoto

Het asbestmateriaal valt onder de mijlpaal van 2040.

| Eindbeoordeling materiaalarisico | Zeer laag materiaalarisico en/of zeer lage kans op vezelvrijgave |

| Asbestsoort (vezeltype) | Alleen chrysotiel |
| Toestand van het materiaal | Onbeschadigd, niet verweerd |

| # | Type | Referentie | Resultaat |
|---|---|---|---|
| 2.1 | Puntmonster | DET | Chrysotiel |

| Beschrijving | Massal venstertableten |

Zorgvuldig beheren

- Zorg voor een veilig beheer. Vermijd het beschadigen van het asbestmateriaal. Controleer de toestand jaarlijks op wijzigingen.

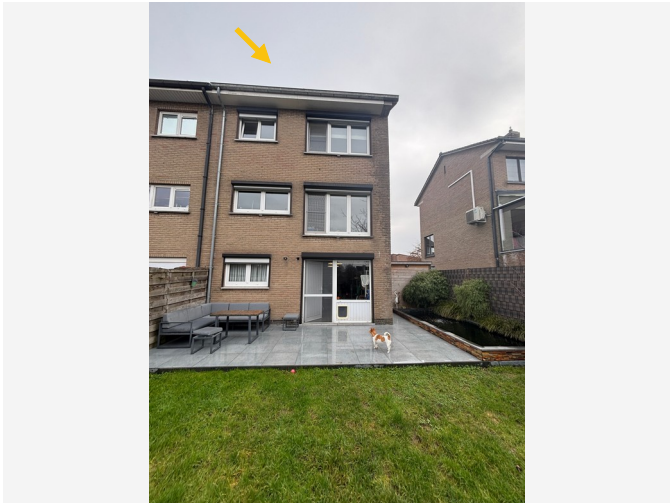
Situeringsfoto

**Reden:** Het te onderzoeken materiaal situeert zich hoger dan 3,50 m te rekenen vanaf een veilige ondergrond

**Uitleg van de asbestdeskundige:** Het constructiedeel ligt boven 3,5m hierdoor kon niet volgens de bepalingen van de welzijnswet geïnspecteerd worden.

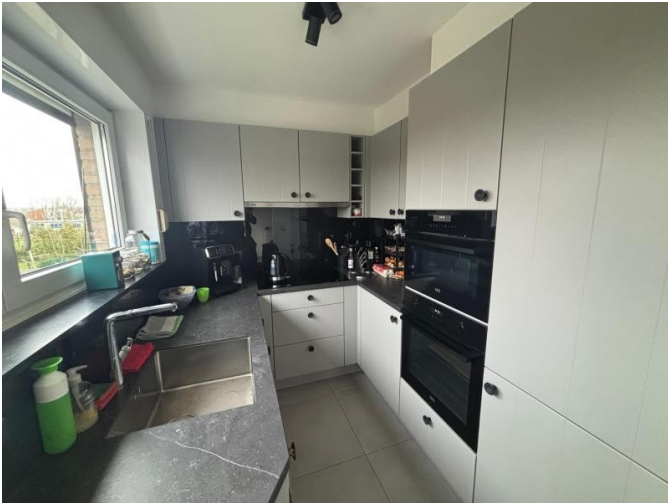
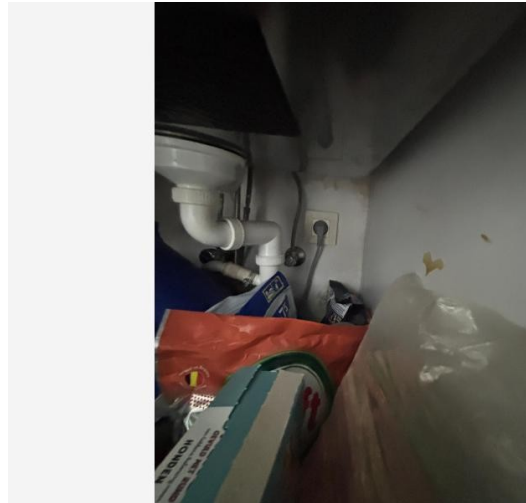
## Fiche 5: Pleisterwerk muren

Overzichtsfoto

Detailfoto

Geen asbest

| # | Type | Referentie | Resultaat |
|---|---|---|---|
| 5.1 | Mengmonster | DEPM | Geen asbest |

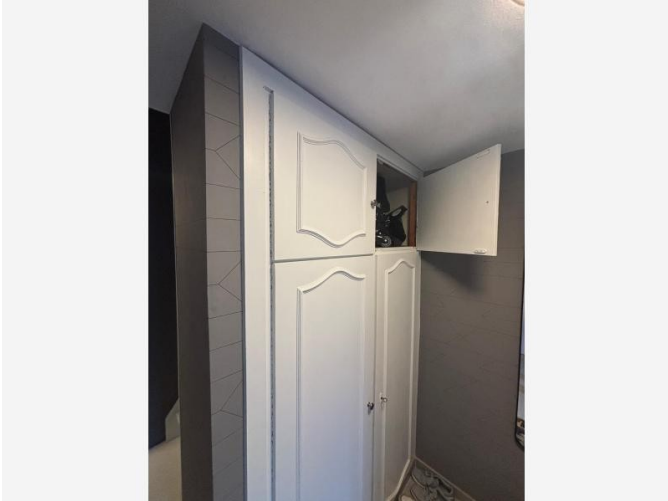
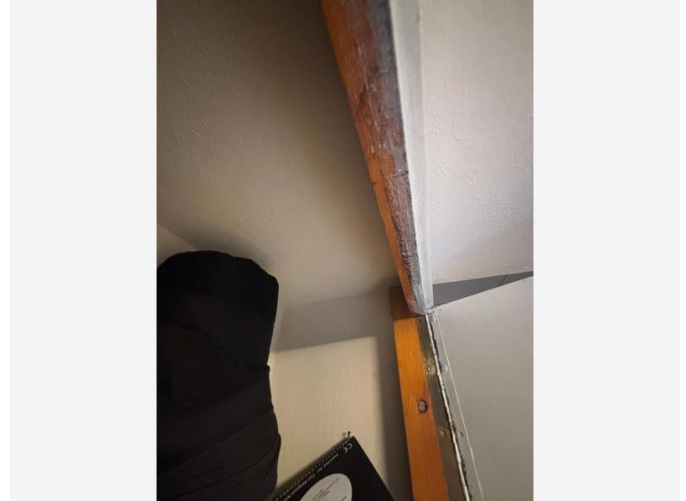
## Fiche 6: Pleisterwerk plafond

Overzichtsfoto

Detailfoto

Geen asbest

| # | Type | Referentie | Resultaat |
|---|---|---|---|
| 6.1 | Mengmonster | DEPP | Geen asbest |

| Opmerking | De badkamer kon niet bemonsterd worden doordat deze bezet is met hout |
