# Asbestinventarisat attest

Pieter De Nefstraat 12, 2300 Turnhout

Attestnummer : 20260206-000208.000

**Niet-asbestveilig**

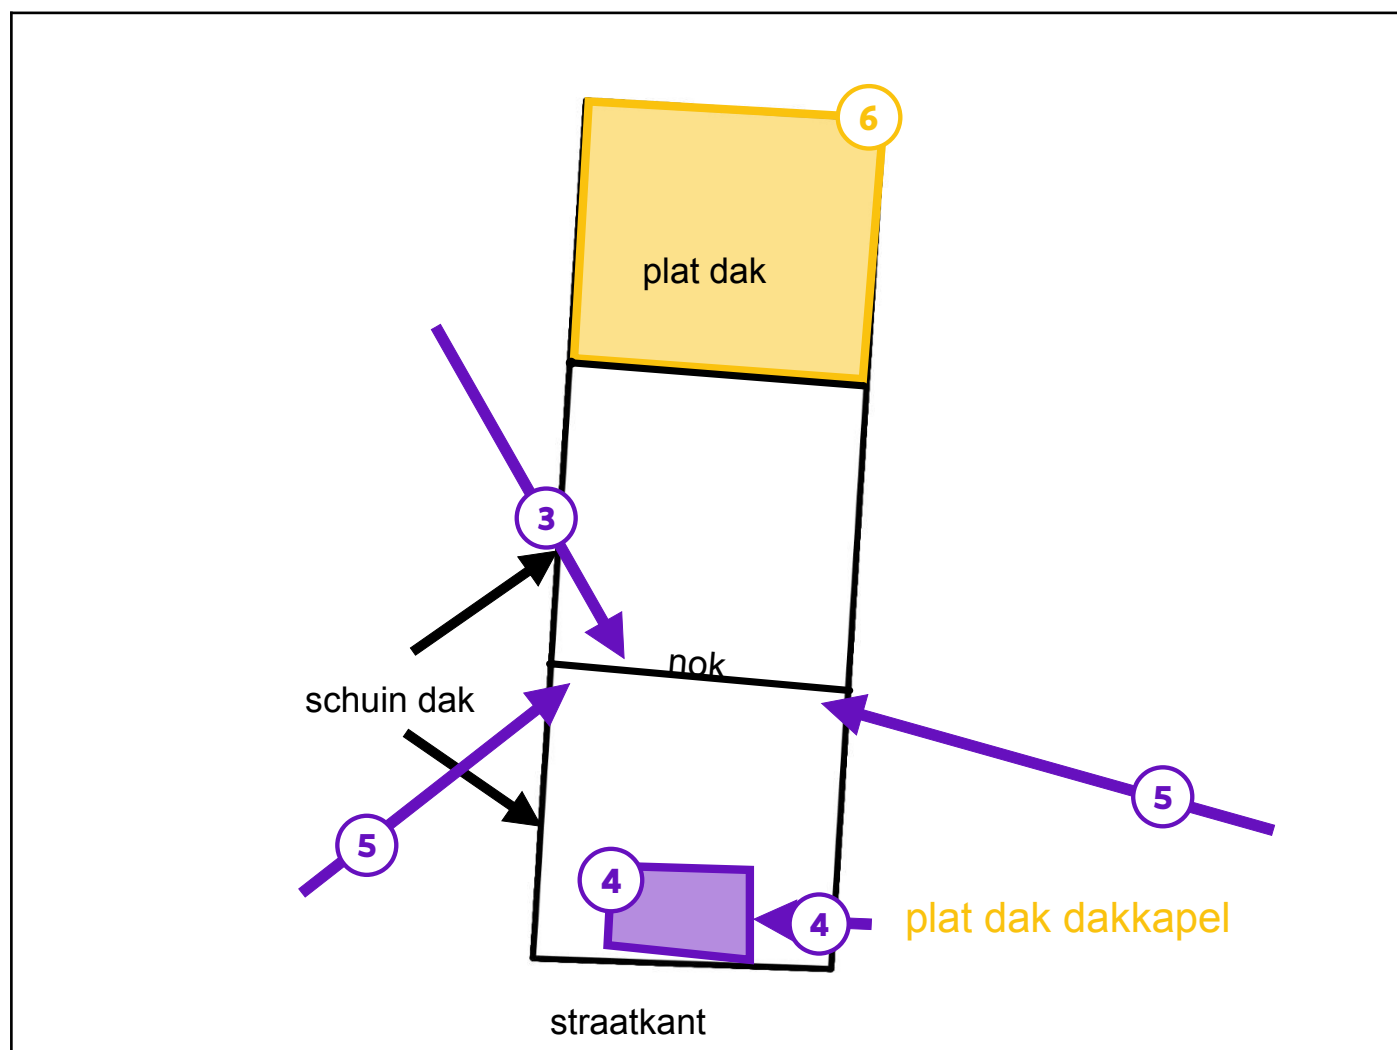
## Plan 1.13: Hoofdgebouw plan kopie kopie

| Beschrijving | Type | Actie |
|---|---|---|
| 3. Schouw op het dak | Beperking | - |
| 4. Plat dak niet zichtbaar ( tijdelijke beperking) | Beperking | - |
| 5. Schouw op het dak (beperkingsfiche) | Beperking | - |
| 6. aanbouw met een plat dak achteraan | Uitsluiting | - |

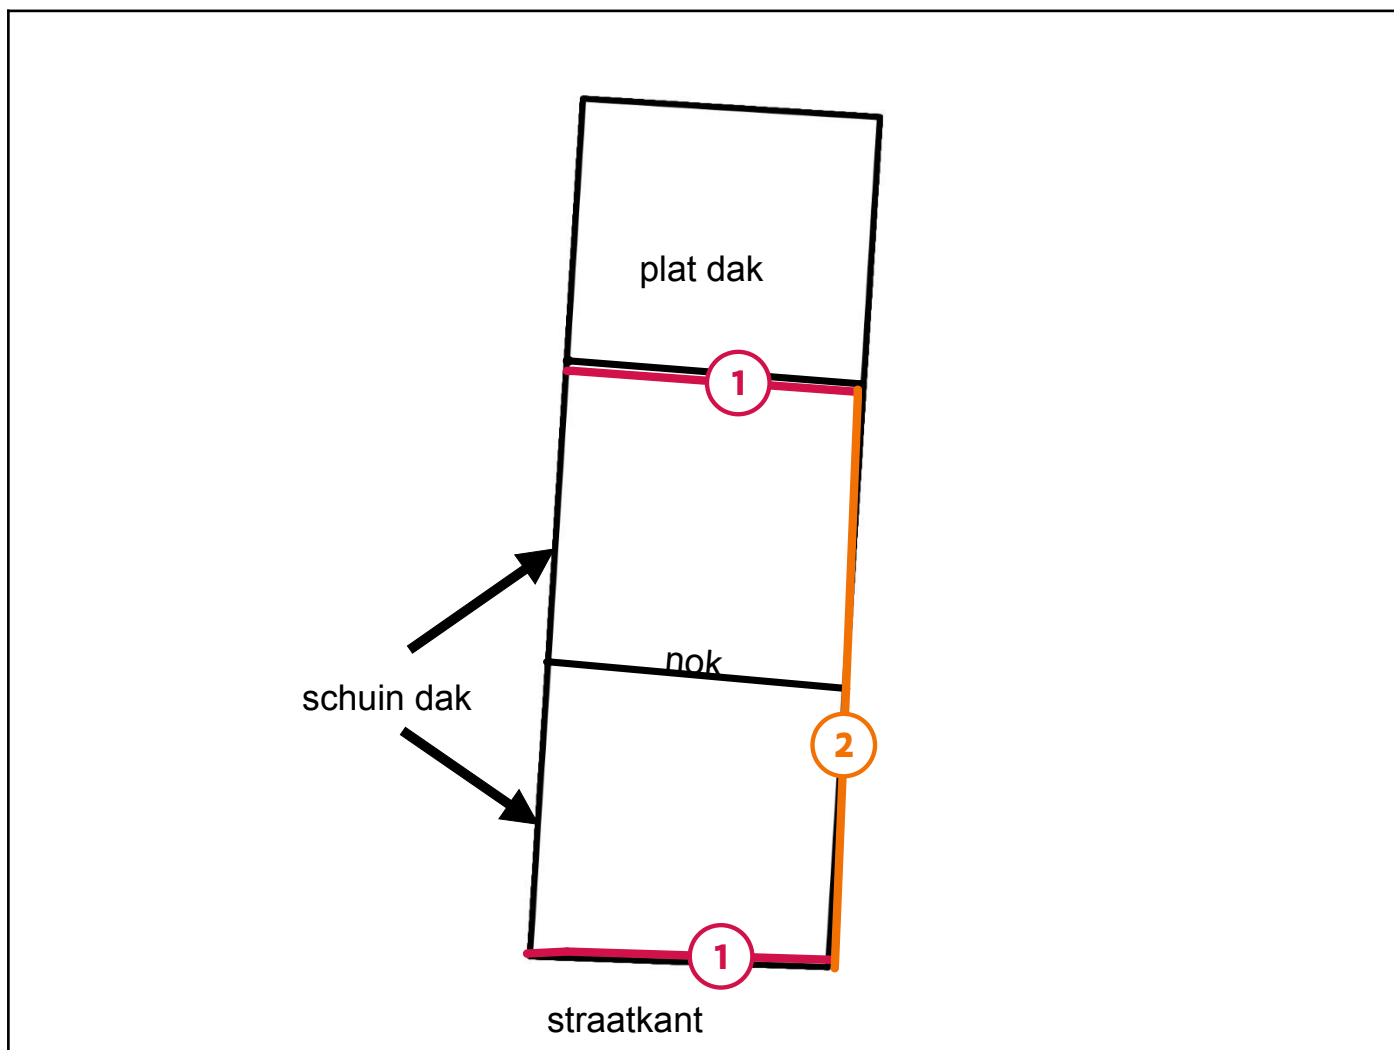
## Plan 1.14: Hoofdgebouw plan

| Beschrijving | Type | Actie |
|---|---|---|
| 1. Mos/sediment in de dakgoot | Asbestmateriaal | Dringend verwijderen |
| 2. leien aanpalende woning | Asbestmateriaal | Verwijderen |

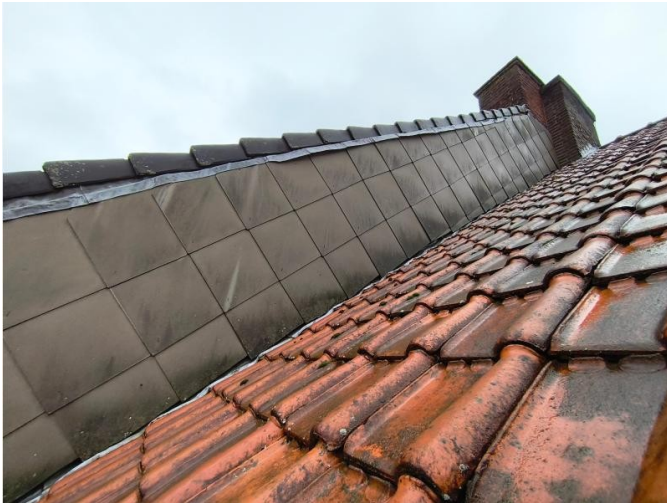
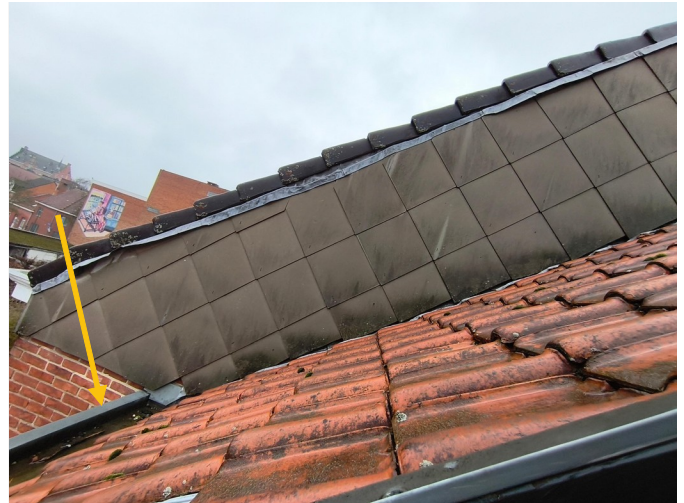
| Beschrijving | Mos/sediment in de dakgoot |
| Type afvalstof | Betreft resten (contaminatie) van verwerking of beschadiging |
| Type resten (contaminatie) | <ul style="list-style-type: none"> <li>• Stof, deeltjes &lt; 4 mm, flinters, gruis (los, opliggend)</li> <li>• Stof, deeltjes &lt; 4 mm, flinters, gruis (vermengd in materiaal)</li> </ul> |
| Besmette materialen | <ul style="list-style-type: none"> <li>• Organisch materiaal (mos, mest, vegetatie, ...)</li> <li>• Sediment (dakgoot, afvoerbuiz, regenwaterput, ...)</li> </ul> |
| Bron van de resten | Asbesthoudende gevelleien van de bureu |
| Gebondenheid resten | Niet hecht |
| Hoeveelheid (gewicht - aantal) | <ul style="list-style-type: none"> <li>• 2,00 kg - 1 stuk</li> </ul> |

**Dringend verwijderen**

- Verwijder het asbestafval.

- Eenvoudige handelingen: mag via doe-het-zelf of door werknemer(s) met opleidingsattest eenvoudige handelingen  
Verwijder het afval via het riool.

In de zone mogen geen derden en/of minderjarigen aanwezig zijn en moet elke betrokken persoon steeds gepaste persoonlijke beschermingsmiddelen dragen: minimaal een FFP3-mondmasker (EN 149), wegwerpoverall met kap (minimaal Cat III, type 5/6), wegwerphandschoenen en overschoenen of afspoelbaar schoeisel.

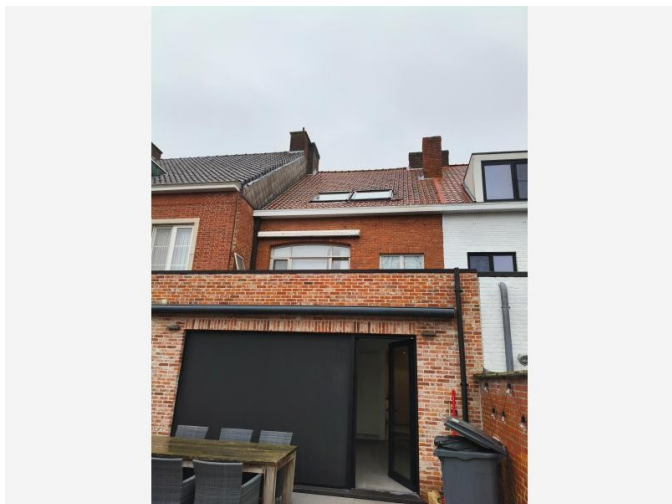
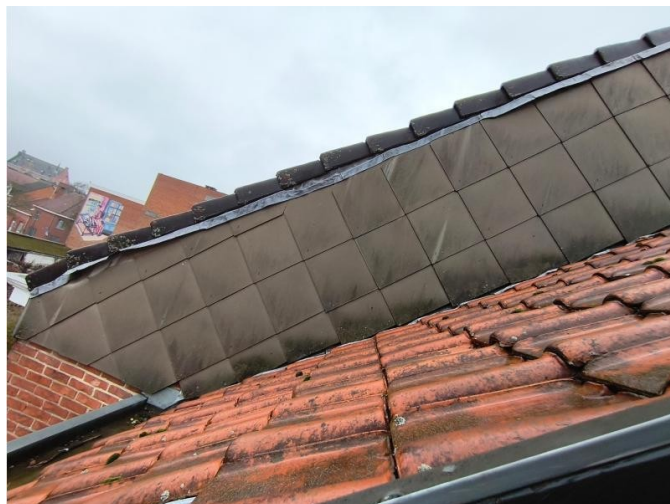
| Eindbeoordeling materiaalrisico | Laag materiaalrisico en/of verlaagde kans op vezelvrijgave |

| Asbestsoort (vezeltype) | Crocidoliet aanwezig |
| Toestand van het materiaal | Licht beschadigd, licht verweerd. Intact calciumsilicaatmateriaal of categorie III 'gebondenheid' |

| Beschrijving | leien aanpalende woning |
| Asbestmateriaal | Dak- en gevelbekleding - Lei, shingle |
| Hoeveelheid (oppervlakte - aantal) | • 15,00 m <sup>2</sup> - 1 stuk |
| Opmerking | <p>Aanpalend aan het inspectiegebied zijn gevelleien van het naburige gebouw aanwezig. Deze gevelleien zijn asbesthoudend. Door veroudering en weersinvloeden is er sprake van vezelafspoeling, waarbij asbestvezels neerslaan op het pannendak van het inspectiegebied.</p> <p>De vezelvrijgave is het gevolg van externe bronnen en situeert zich buiten de eigendom van het inspectiegebied.</p> |

Verwijderen

- Hemelwater dat afspoelt van asbestcement daken of gevels kan asbestdeeltjes bevatten. Gebruik het enkel voor gesloten circuits (bv. spoelen toiletten). Reinig na het vervangen van het dak of de gevel de dakgoten en regenwaterput of -ton om asbesthoudend sediment of slib te verwijderen

- Eenvoudige handelingen: mag via doe-het-zelf of door werknemer(s) met opleidingsattest eenvoudige handelingen  
EH via doe-het zelf.

Standaard dragen van de nodige wegwerp beschermingsmiddelen FFP 3 masker , handschoenen en tyvec CAT III type 5-6 , afwasbaar schoeisel Indien mogelijk de ondervloer afdekken , leien voorzichtig verwijderen, extra fixeren, niet breken , niet gooien, onmiddellijk verpakken of voorzichtig in container met asbest bag plaatsen. Voldoende benevelen/bevochtigen tijdens de duur van de werken. Gebruik geen storkokers. Voor hechtgebonden toepassingen: Bij verwijdering door doe-het-zelf moet men dit afval dubbel en luchtdicht verpakt afdienen bij het gemeentelijk recyclagepark. Men raadpleegt best op voorhand de voorwaarden van het recyclagepark. Indien leien in slechte staat zijn en kans bestaat op breken : Eenvoudige handeling opgeleid personeel , alle werknemer(s) moeten wel beschikken over een opleidingsattest eenvoudige handelingen 8u Zie ook link Zie <https://ovam.vlaanderen.be/wie-mag-wat-verwijderen>

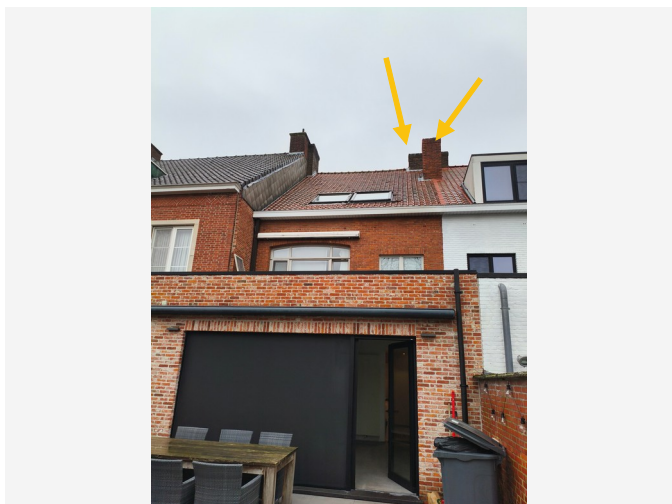
Situeringsfoto

**Reden:** Het te onderzoeken materiaal situeert zich hoger dan 3,50 m te rekenen vanaf een veilige ondergrond

**Uitleg van de asbestdeskundige:** Bij werken (dak of reiniging schouw) kan een stelling geplaatst worden , het is niet duidelijk of er asbestverdachte materialen aanwezig zijn in/rond de schouw.

| (Asbest)materiaal | Rookgaskanaal |
| Karakterisatie | Asbest (verdacht) |

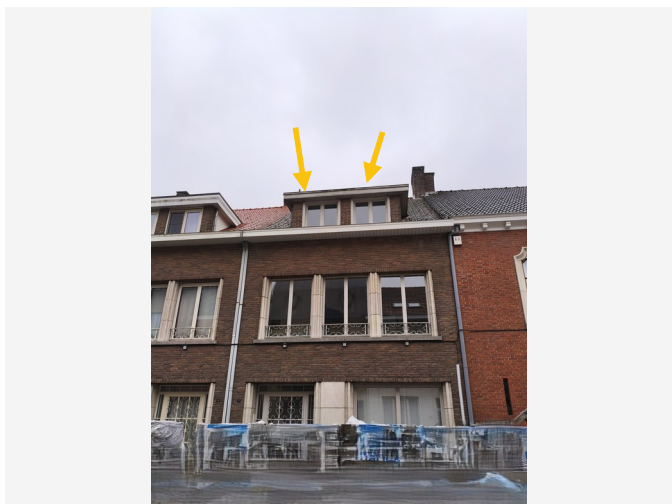
Situeringsfoto

**Reden:** Het te onderzoeken materiaal situeert zich hoger dan 3,50 m te rekenen vanaf een veilige ondergrond

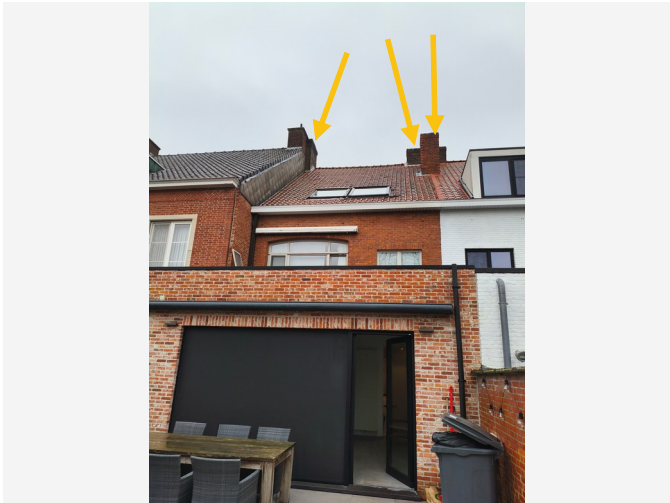
*Situeringsfoto*

**Reden:** Het te onderzoeken materiaal situeert zich hoger dan 3,50 m te rekenen vanaf een veilige ondergrond

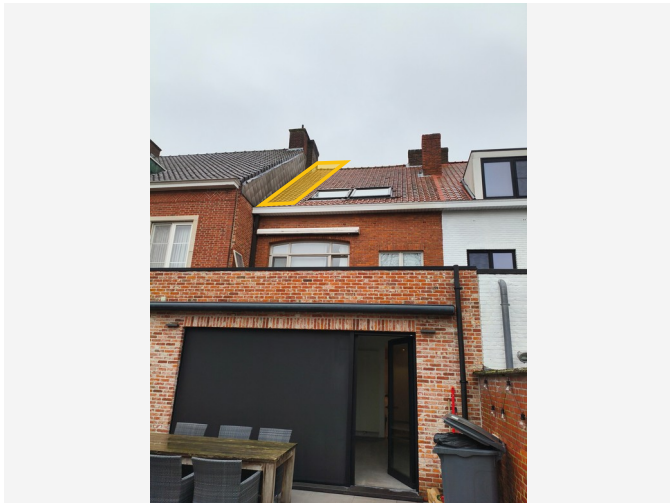
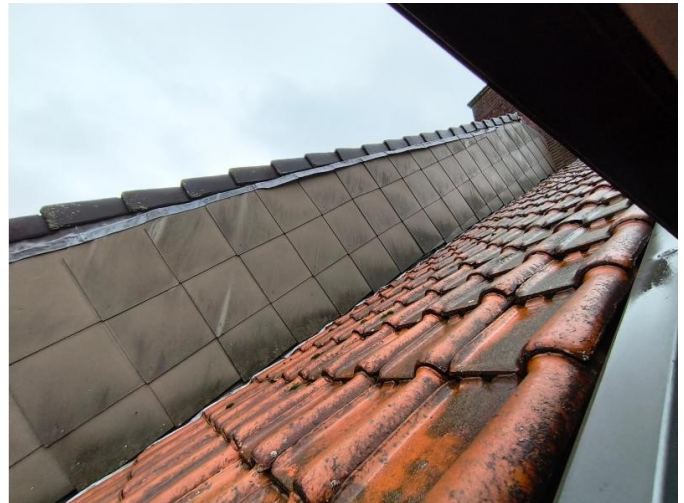
Afdruipzone/afvloeizone

Bron
