# Asbestinventarisatetest

Hospitaalstraat 51, 9620 Zottegem

Attestnummer : 20260206-000155.000

Uitgegeven op : 06.02.2026

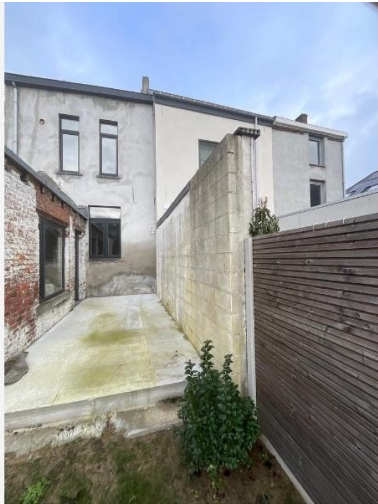
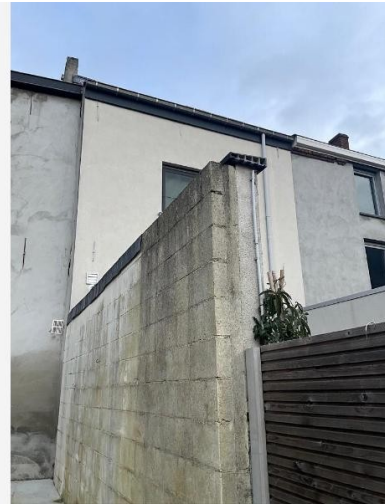
Het asbestmateriaal valt onder de mijlpaal van 2040.

Verwijderen

| Eindbeoordeling materiaalrisico | Verhoogd materiaalrisico en/of verhoogde kans op vezelvrijgave |

| Asbestsoort (vezeltype) | Crocidoliet aanwezig |
| Toestand van het materiaal | Matig beschadigd, matig verweerd |

| Beschrijving | Holle deksteen |
| Asbestmateriaal | Deksteen, muurkap - Hol |

- Zorg voor een veilig beheer. Vermijd het beschadigen van het asbestmateriaal. Controleer de toestand jaarlijks op wijzigingen.

- Eenvoudige handelingen: mag via doe-het-zelf of door werknemer(s) met opleidingsattest eenvoudige handelingen  
Indien de dekstenen rondom worden losgemaakt & in zijn geheel kunnen worden verwijderd, kan dit via eenvoudige handelingen.

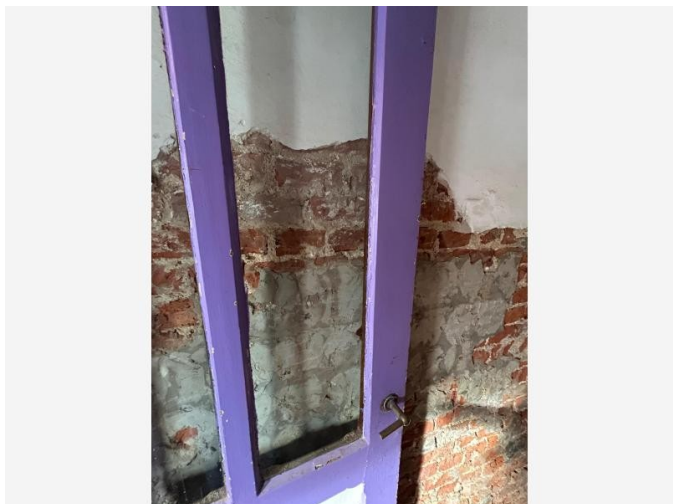
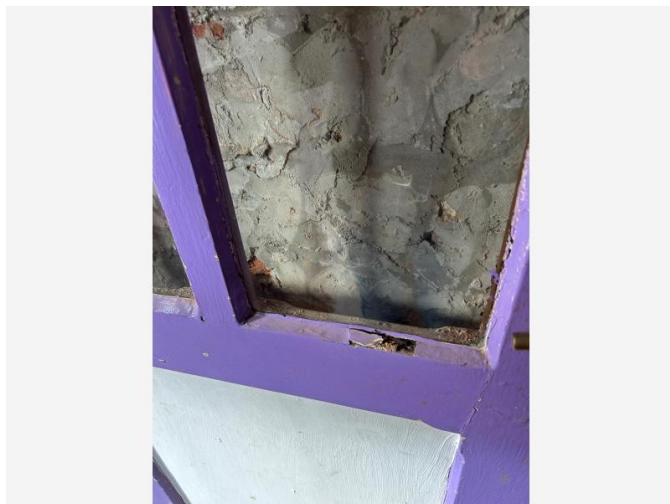
Zorgvuldig beheren

Om het juiste type asbest te bepalen kan bijkomende staalname uitgevoerd worden.

| Eindbeoordeling materiaalrisico | Laag materiaalrisico en/of verlaagde kans op vezelvrijgave |

| Asbestsoort (vezeltype) | Alleen chrysotiel |
| Toestand van het materiaal | Licht beschadigd, licht verweerd. Intact calciumsilicaatmateriaal of categorie III 'gebondenheid' |

| # | Type | Referentie | Resultaat |
|---|---|---|---|
| 2.1 | Puntmonster | Mm04 | Chrysotiel |

| <b>Beschrijving</b> | Mastiek ramen (in schrijnwerk) |

- Zorg voor een veilig beheer. Vermijd het beschadigen van het asbestmateriaal. Controleer de toestand jaarlijks op wijzigingen.
- Voer bijkomende staalname(s) uit.

- Eenvoudige handelingen: mag via doe-het-zelf of door werknemer(s) met opleidingsattest eenvoudige handelingen  
De ramen/deuren kunnen in zijn geheel worden verwijderd.  
Regelgeving wie mag wat verwijderen: <https://ovam.vlaanderen.be/wie-mag-wat-verwijderen>  
Voorzorgen & beschermingsmiddelen: <https://ovam.vlaanderen.be/voorzorgsmaatregelen-bij-asbestverwijdering>

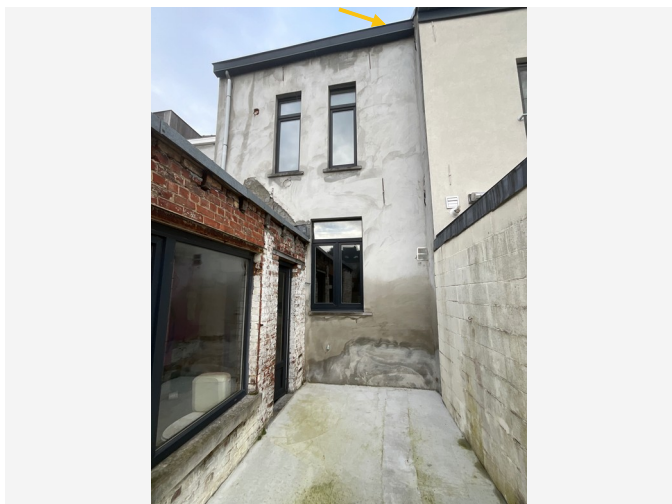
**Reden:** Het te onderzoeken materiaal situeert zich hoger dan 3,50 m te rekenen vanaf een veilige ondergrond

**Uitleg van de asbestdeskundige:** De schouwopening bevindt zich op meer dan 3,5m hoogte & is hierdoor niet inspecteerbaar.

Bij werken, of wanneer met een hoogtewerker de schouw inspecteerbaar is, nakijken of hier asbesthoudende materialen aanwezig zijn.

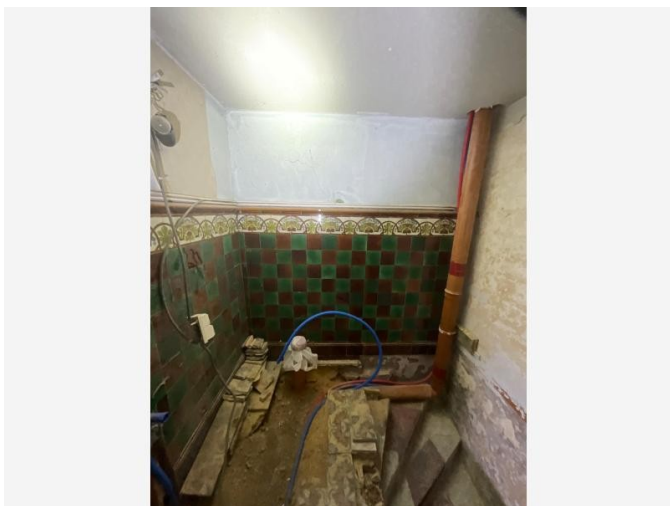
Wandtegels werden in het verleden vaak met een asbesthoudende lijm geplaatst.

Tijdens een niet-destructief onderzoek kan de lijm laag niet geïnspecteerd worden.

Bij werken nakijken & eventueel bijkomende monstername uitvoeren.

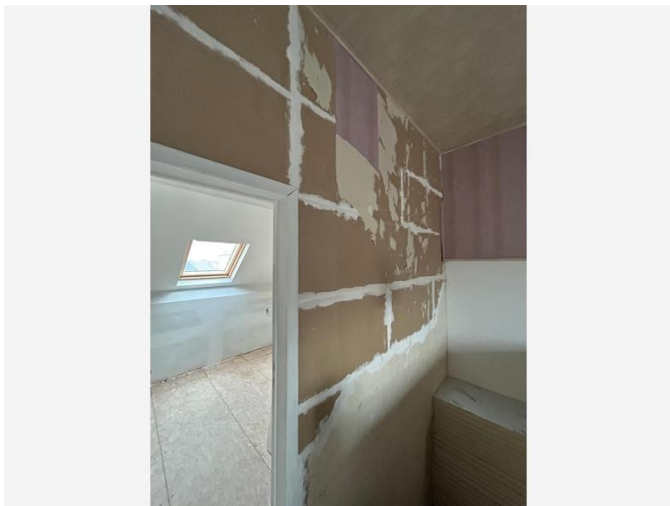
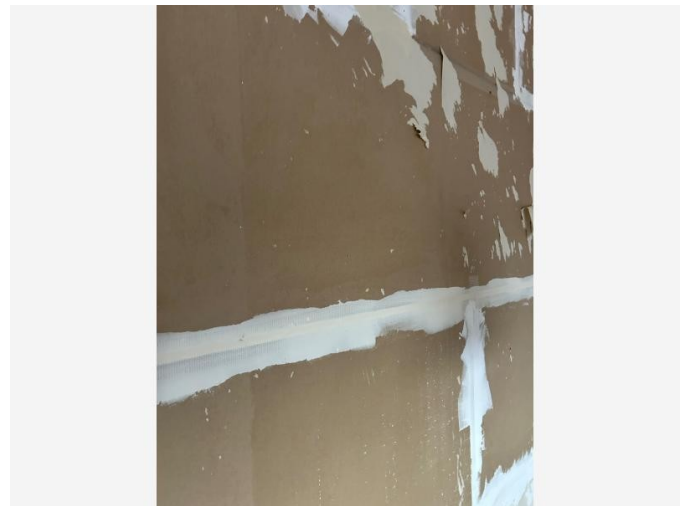
De aangeduide wanden bestaan uit gyproc/hout en zijn niet asbestverdacht. Mogelijks bevindt er zich achter deze wanden nog pleisterwerk. Indien dit bij werken bereikbaar wordt, eventueel bijkomende monsternamen uitvoeren.

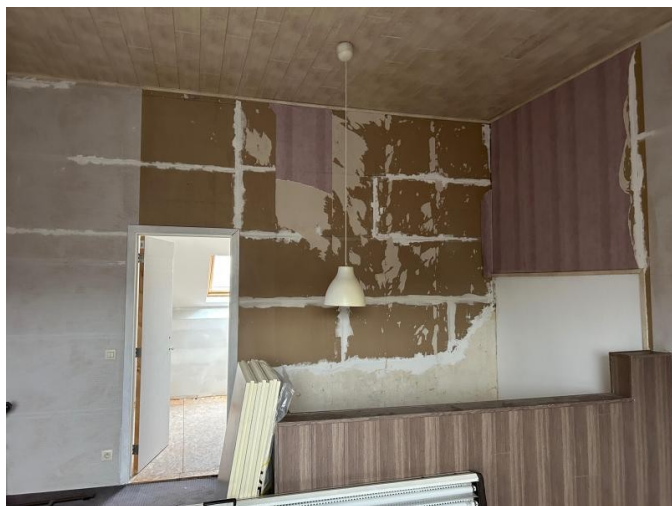
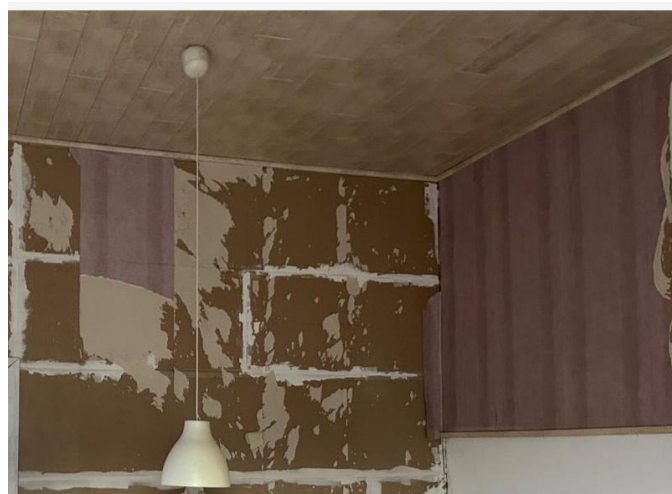
De aangeduide plafonds bestaan uit gyproc/hout en zijn bijgevolg niet asbesthoudend.

Mogelijks zit hierachter nog pleisterwerk, mocht dit bij werken vrijkomen kan bijkomende monsternamen uitgevoerd worden.

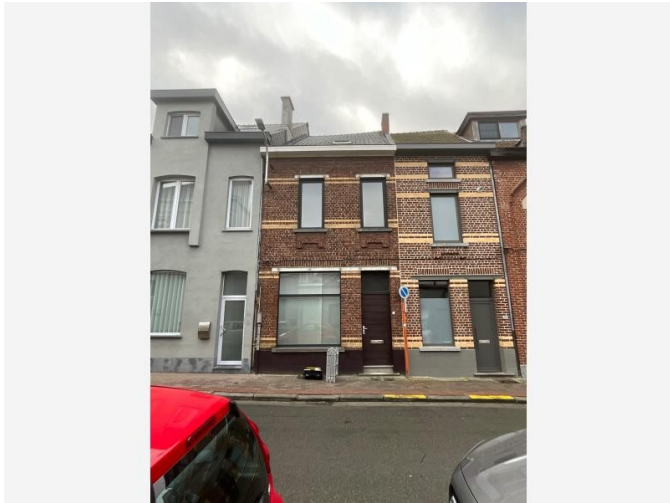
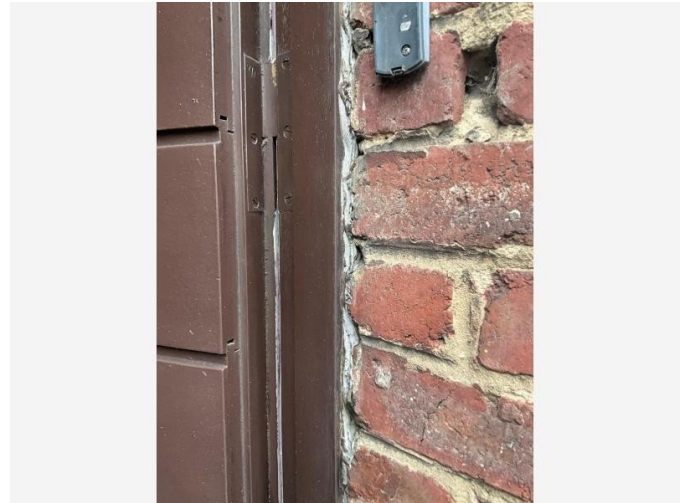
## Fiche 8: Mastiek rond schrijnwerk

Geen asbest

| # | Type | Referentie | Resultaat |
|---|---|---|---|
| 8.1 | Puntmonster | MM15 | Geen asbest |

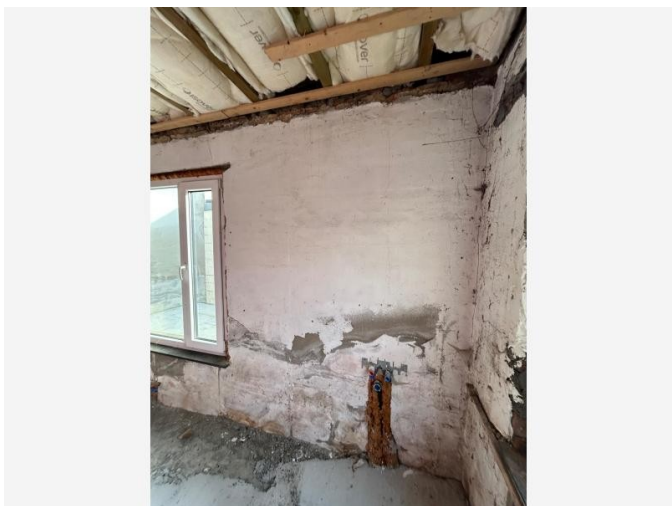
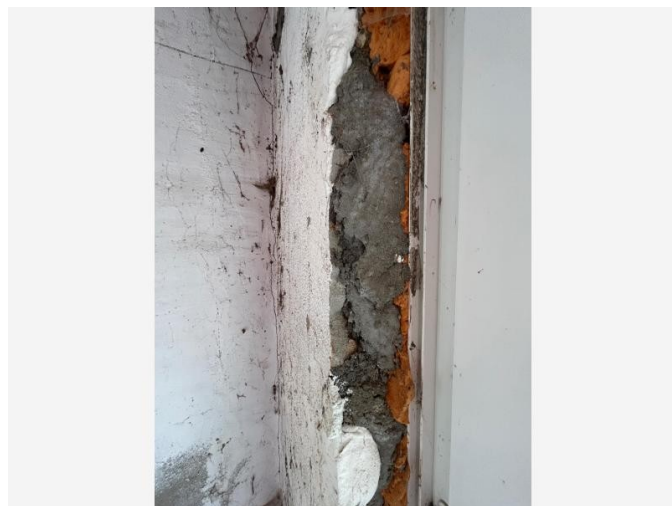
Geen asbest

| # | Type | Referentie | Resultaat |
|---|---|---|---|
| 9.1 | Mengmonster | Mm11 | Geen asbest |

| <b>Beschrijving</b> | Cement smeerlaag |

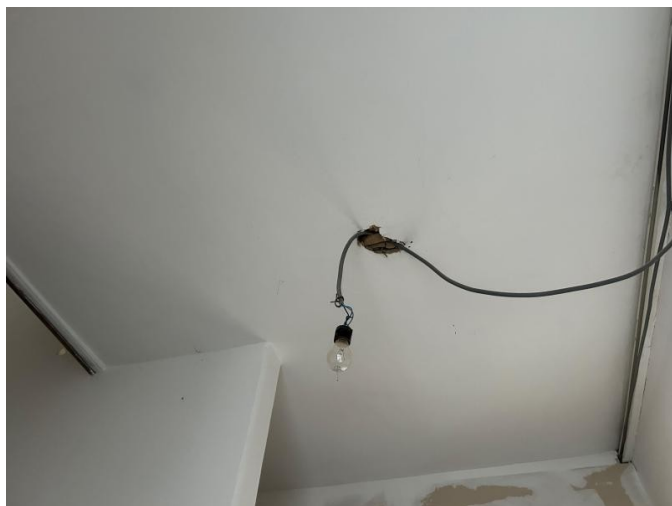
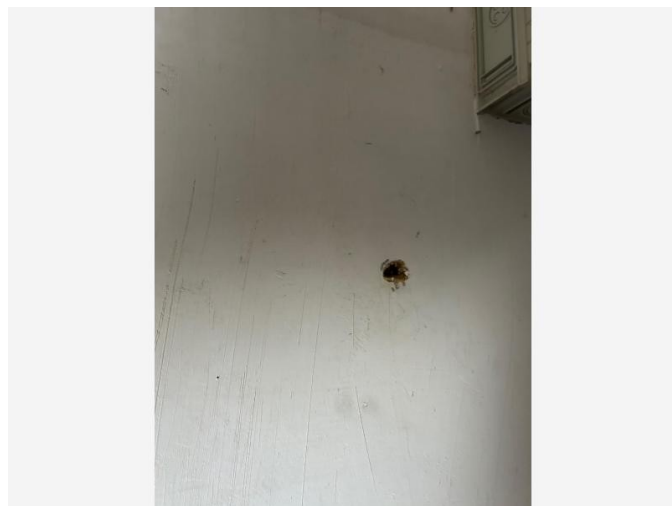
# Fiche 11: Pleisterwerk plafond

Geen asbest

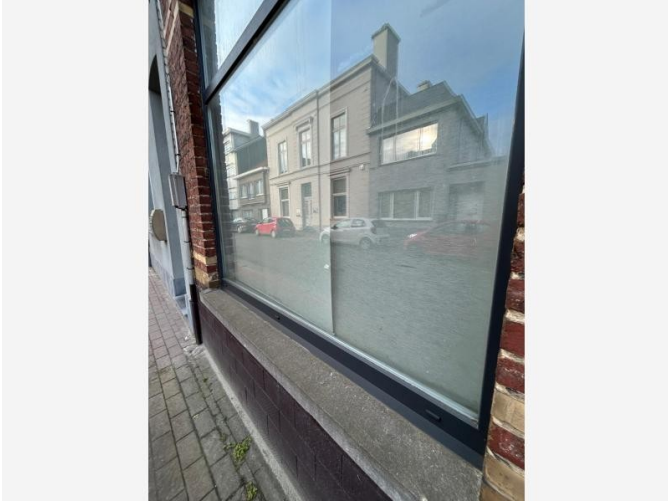
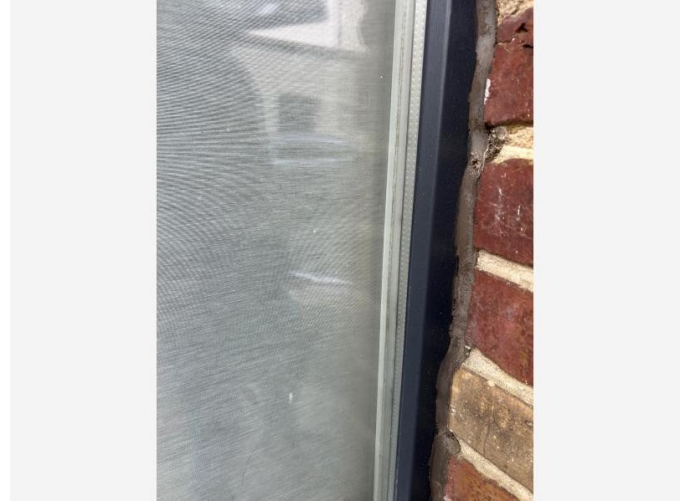
## Fiche 18: Siliconen mastiek + kit niet-asbestverdacht

| Beschrijving | Notitie | Terug te vinden op plannen |
|---|---|---|
| Fiche 18: Siliconen mastiek + kit niet-asbestverdacht | De afdichting van & rond de ramen bestaat uit siliconen & is niet asbestverdacht. | - |
