# Asbestinventarisatetest

Nieuwstraat 12, 9860 Oosterzele

Attestnummer : 20260206-000186.000

Uitgegeven op : 06.02.2026

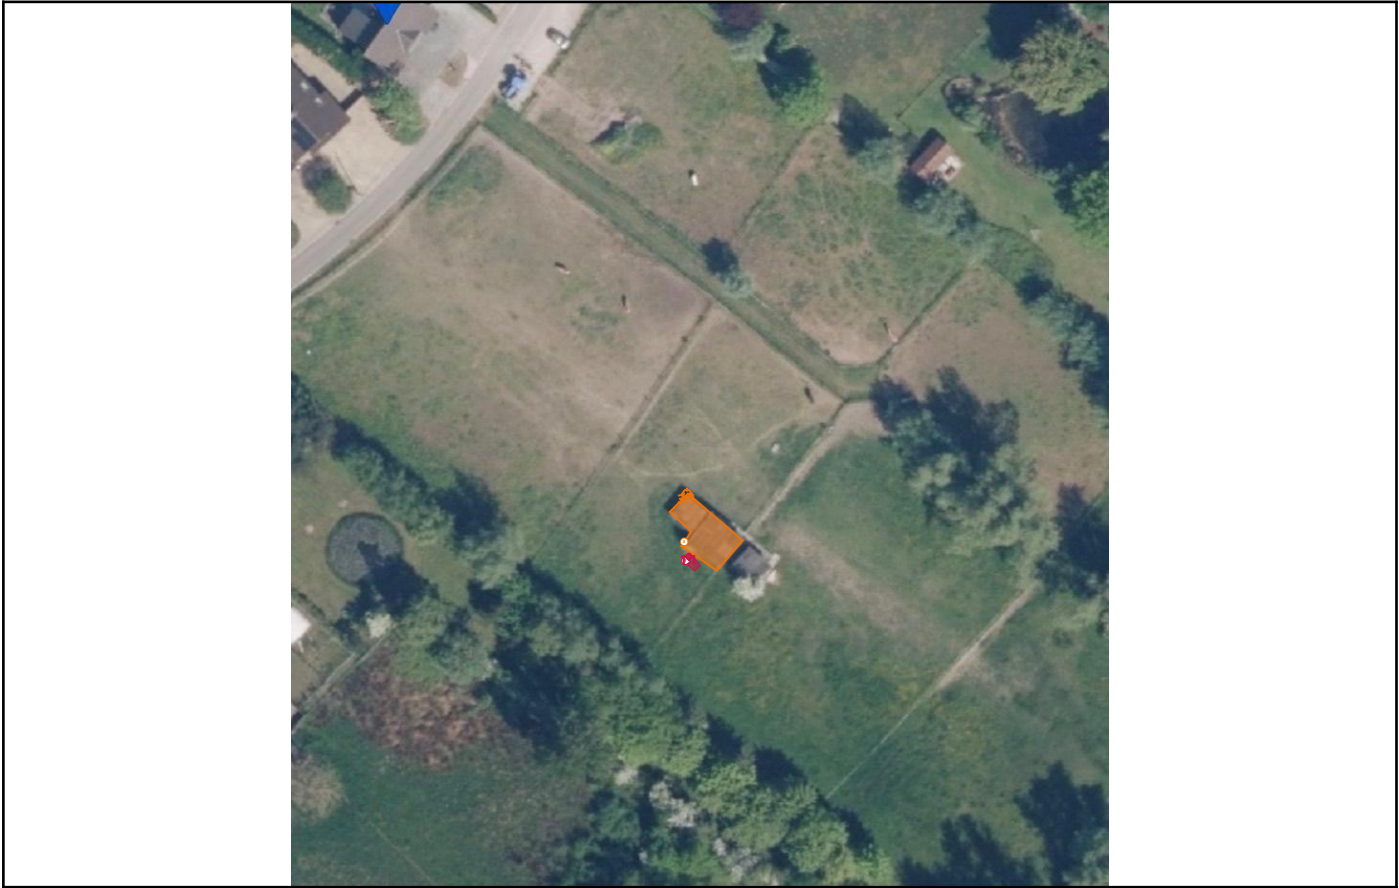
# Plan 6.1: Dak

| Beschrijving | Type | Actie |
|---|---|---|
| 1. Golfplaten achter schuilstal | Asbestmateriaal | Dringend verwijderen |
| 3. dakbedekking - golfplaten | Asbestmateriaal | Verwijderen |

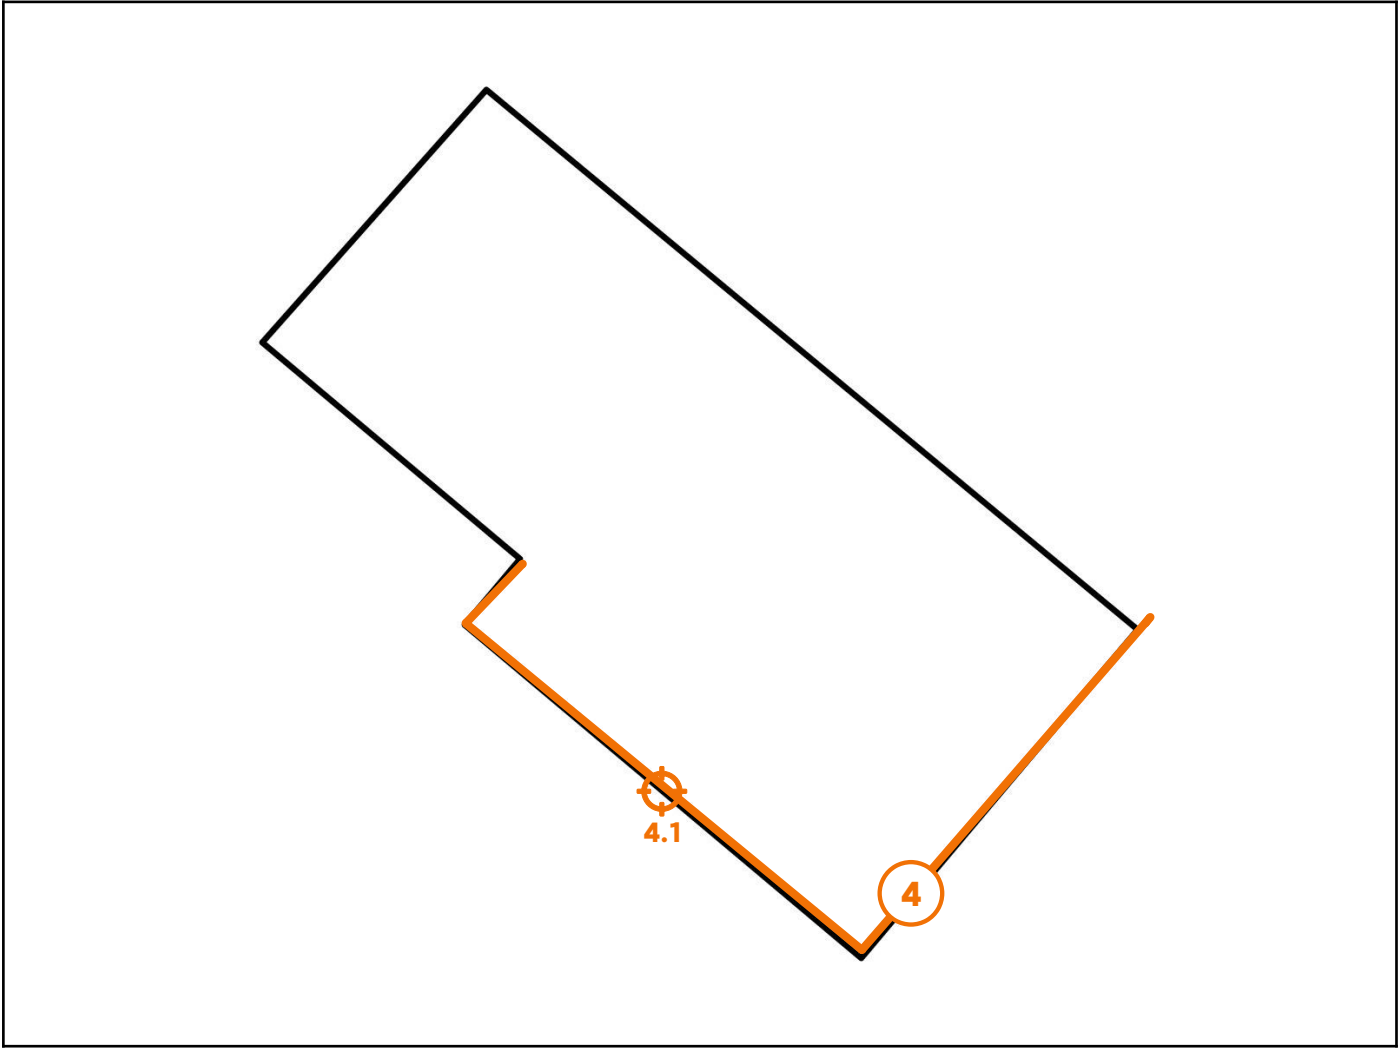
## Plan 6.2: Schuilstal

| Beschrijving | Type | Actie |
|---|---|---|
| 4. Golfplaten wand | Asbestmateriaal | <a href="#">Verwijderen</a> |

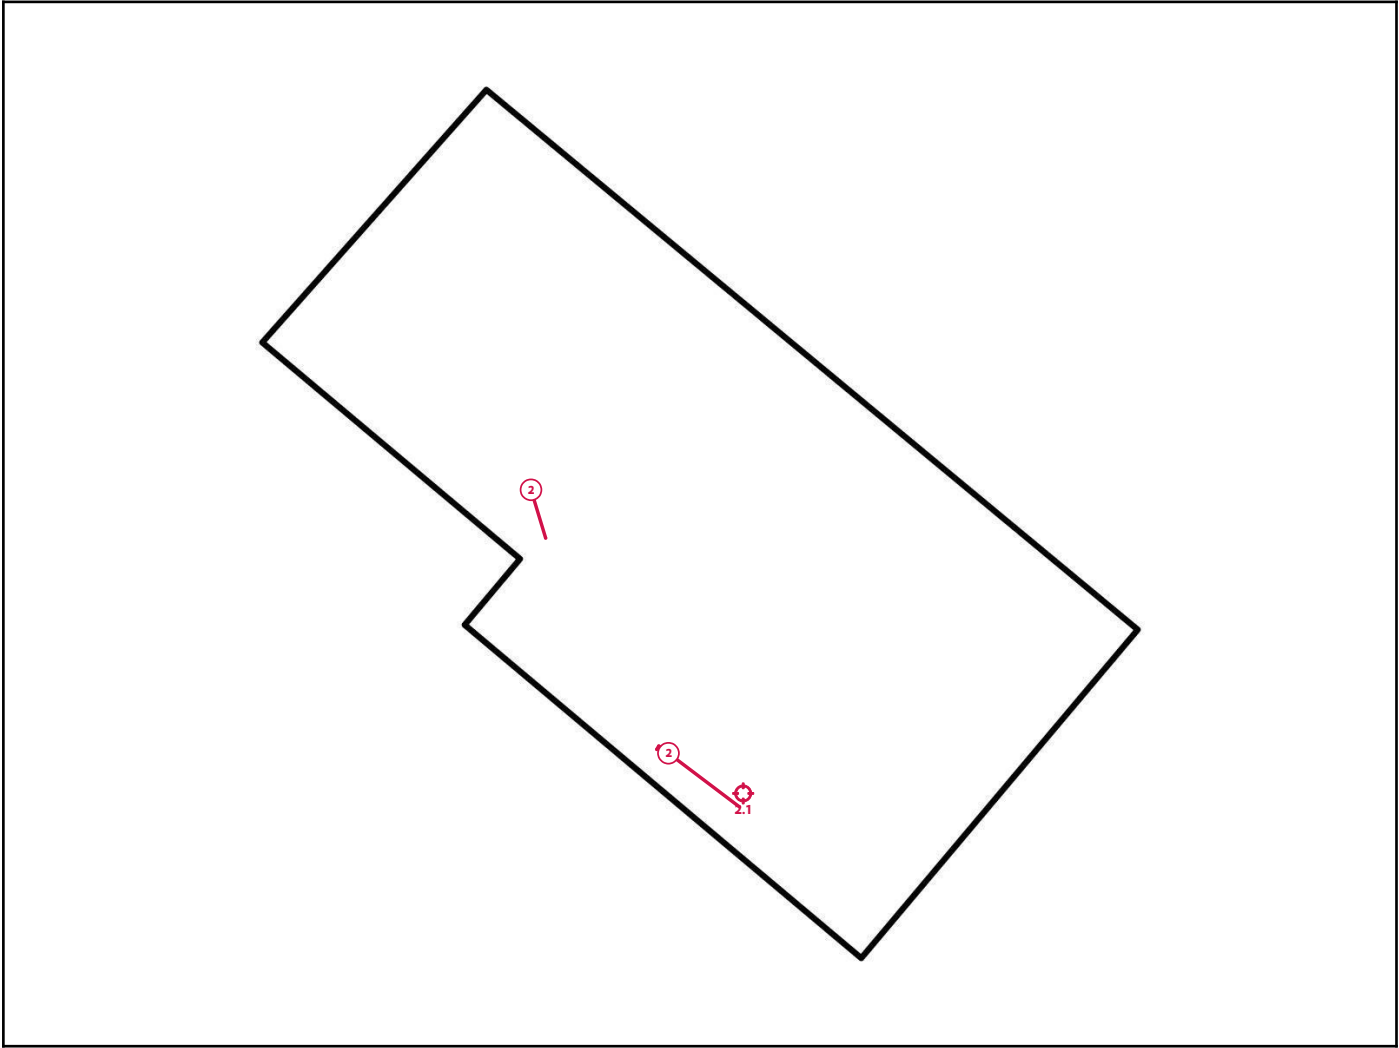
# Plan 6.3: Schuilstal

| Beschrijving | Type | Actie |
|---|---|---|
| 2. Stukken golfplaat in schuilstal | Asbestmateriaal | Dringend verwijderen |

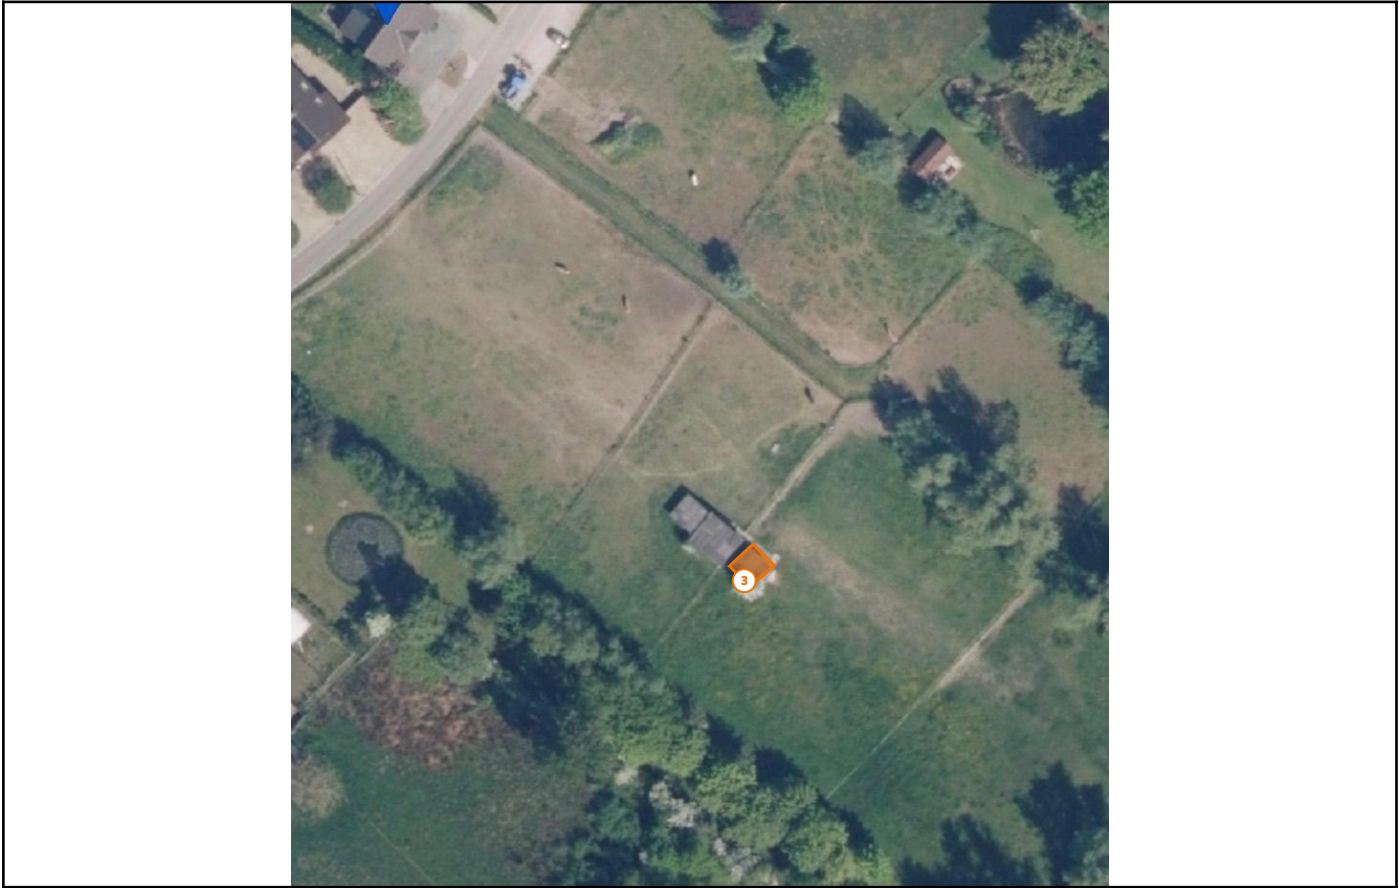
# Plan 7.1: Dak

| Beschrijving | Type | Actie |
|---|---|---|
| 3. dakbedekking - golfplaten | Asbestmateriaal | Verwijderen |

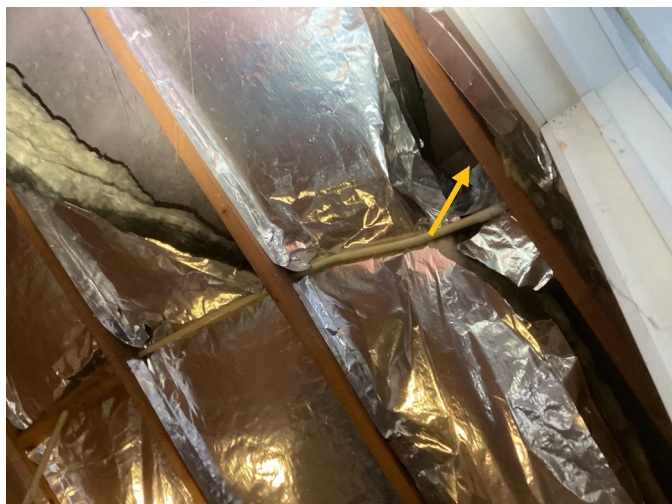
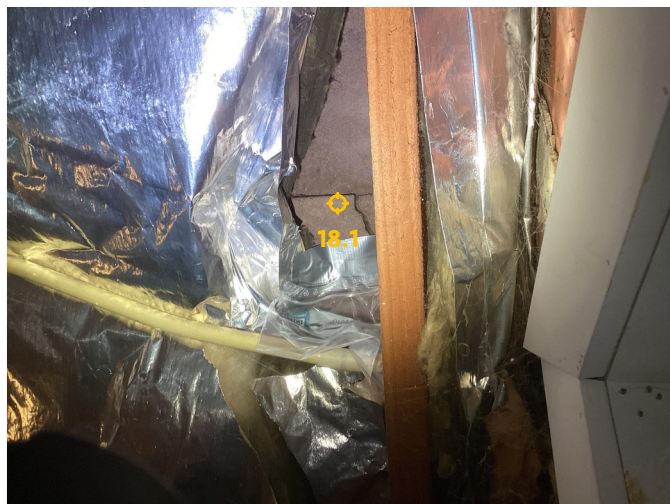
## Fiche 18: Onderdak cementplaat

Geen asbest
