Asbestinventarisatetest

Statiestraat 57, 2600 Antwerpen

Attestnummer : 20250605-000466.000

Uitgegeven op : 05.06.2025

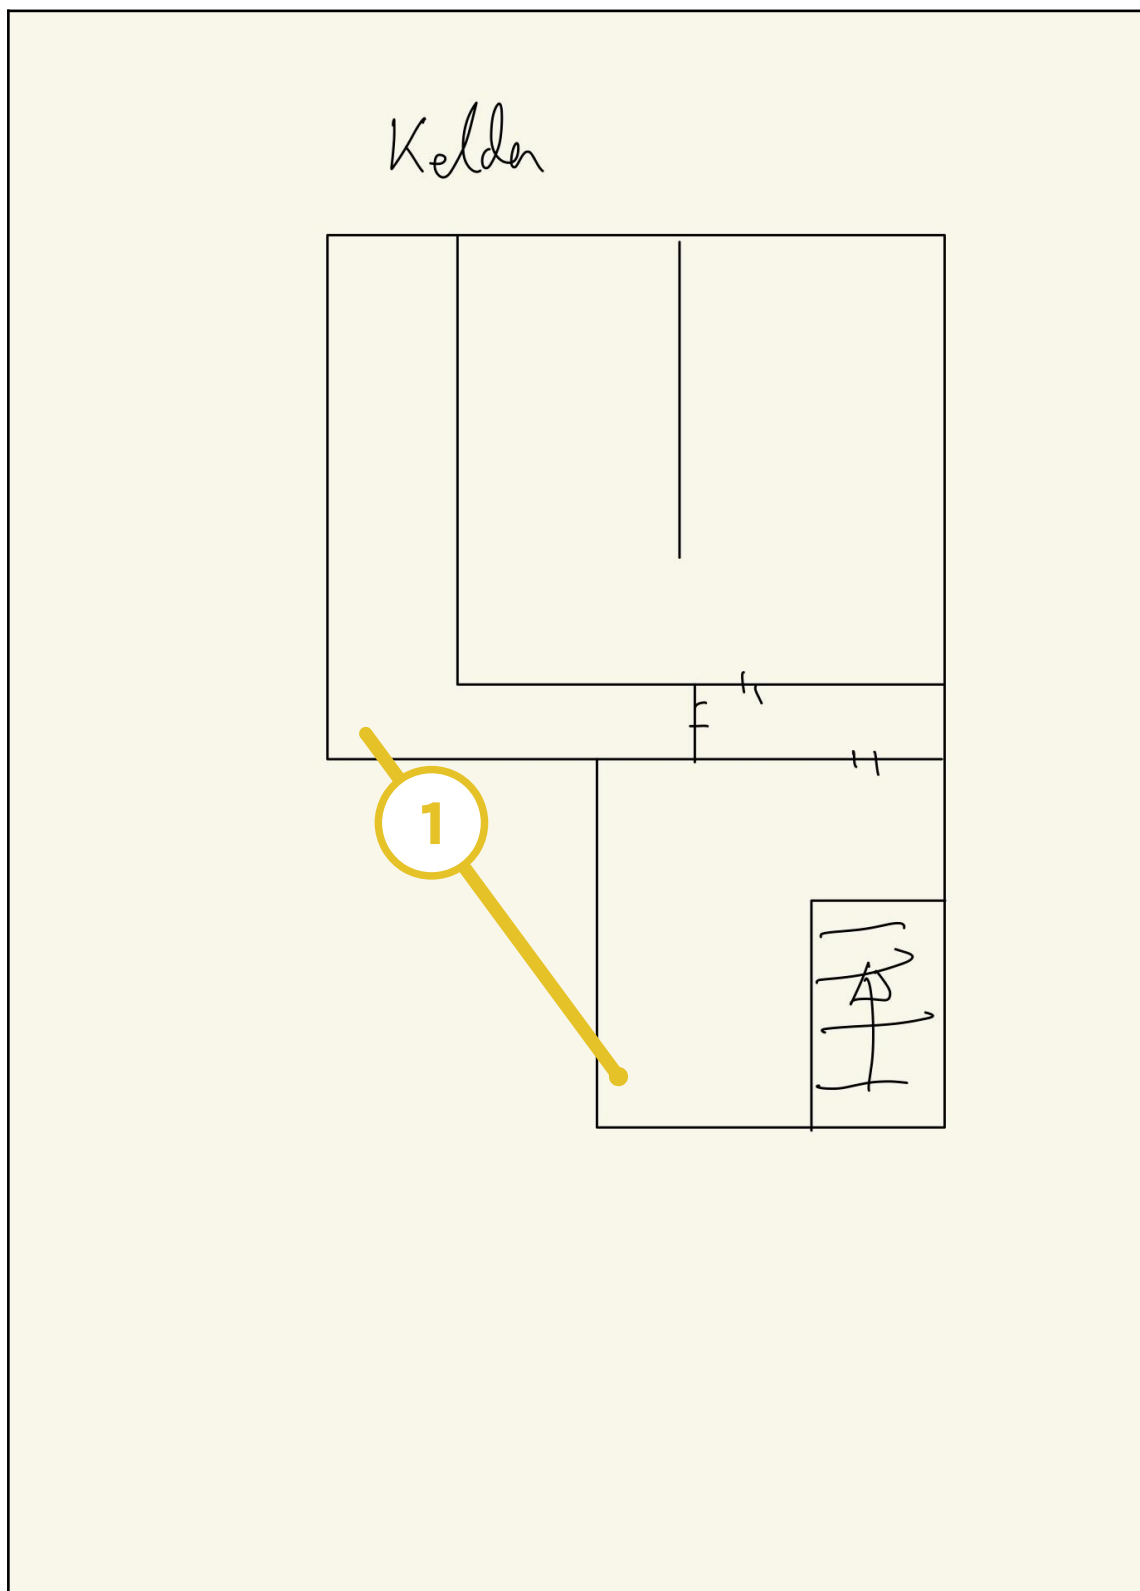
Plan 1.2: kelder

1. Rookgaskanaal + kelder in asbest cement

Asbestmateriaal

Zorgvuldig beheren

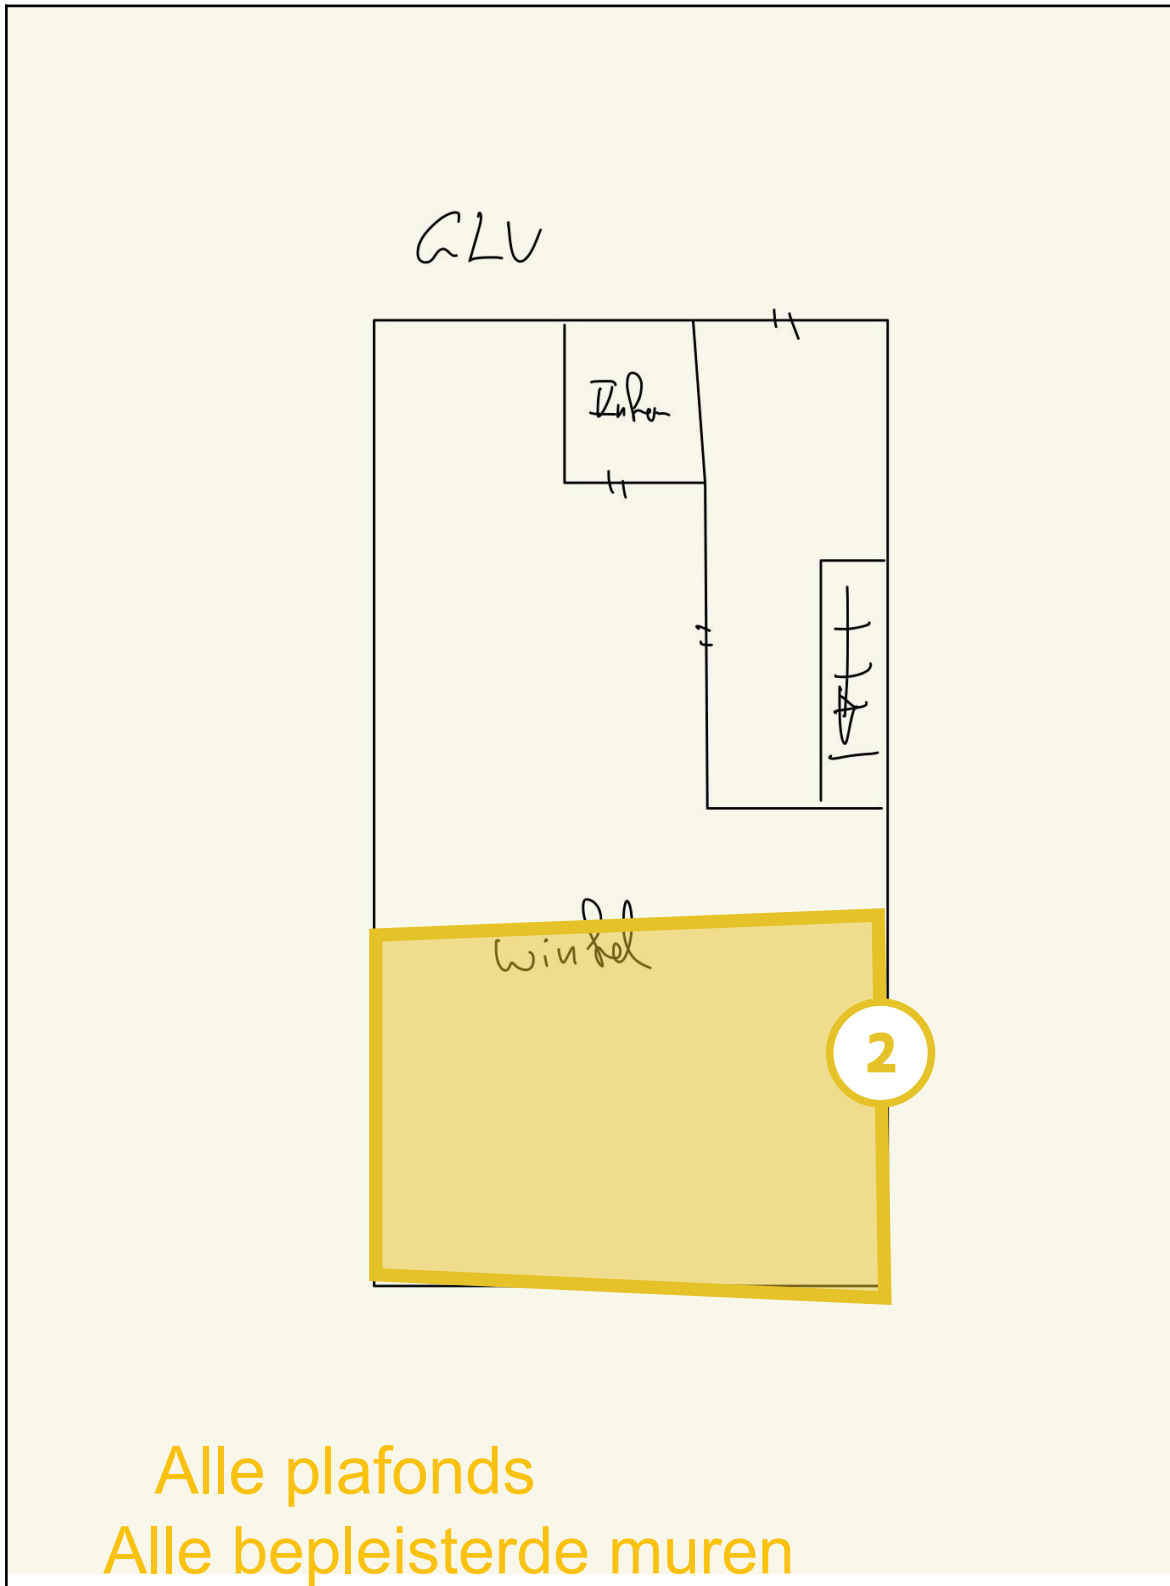
Plan 1.3: GLV

2. Roofing plat dak	Asbestmateriaal	Zorgvuldig beheren
5. Plafonds uit niet asbestverdacht materiaal	Advies	-
7. Pleisterwerk muur	Geen asbest	-

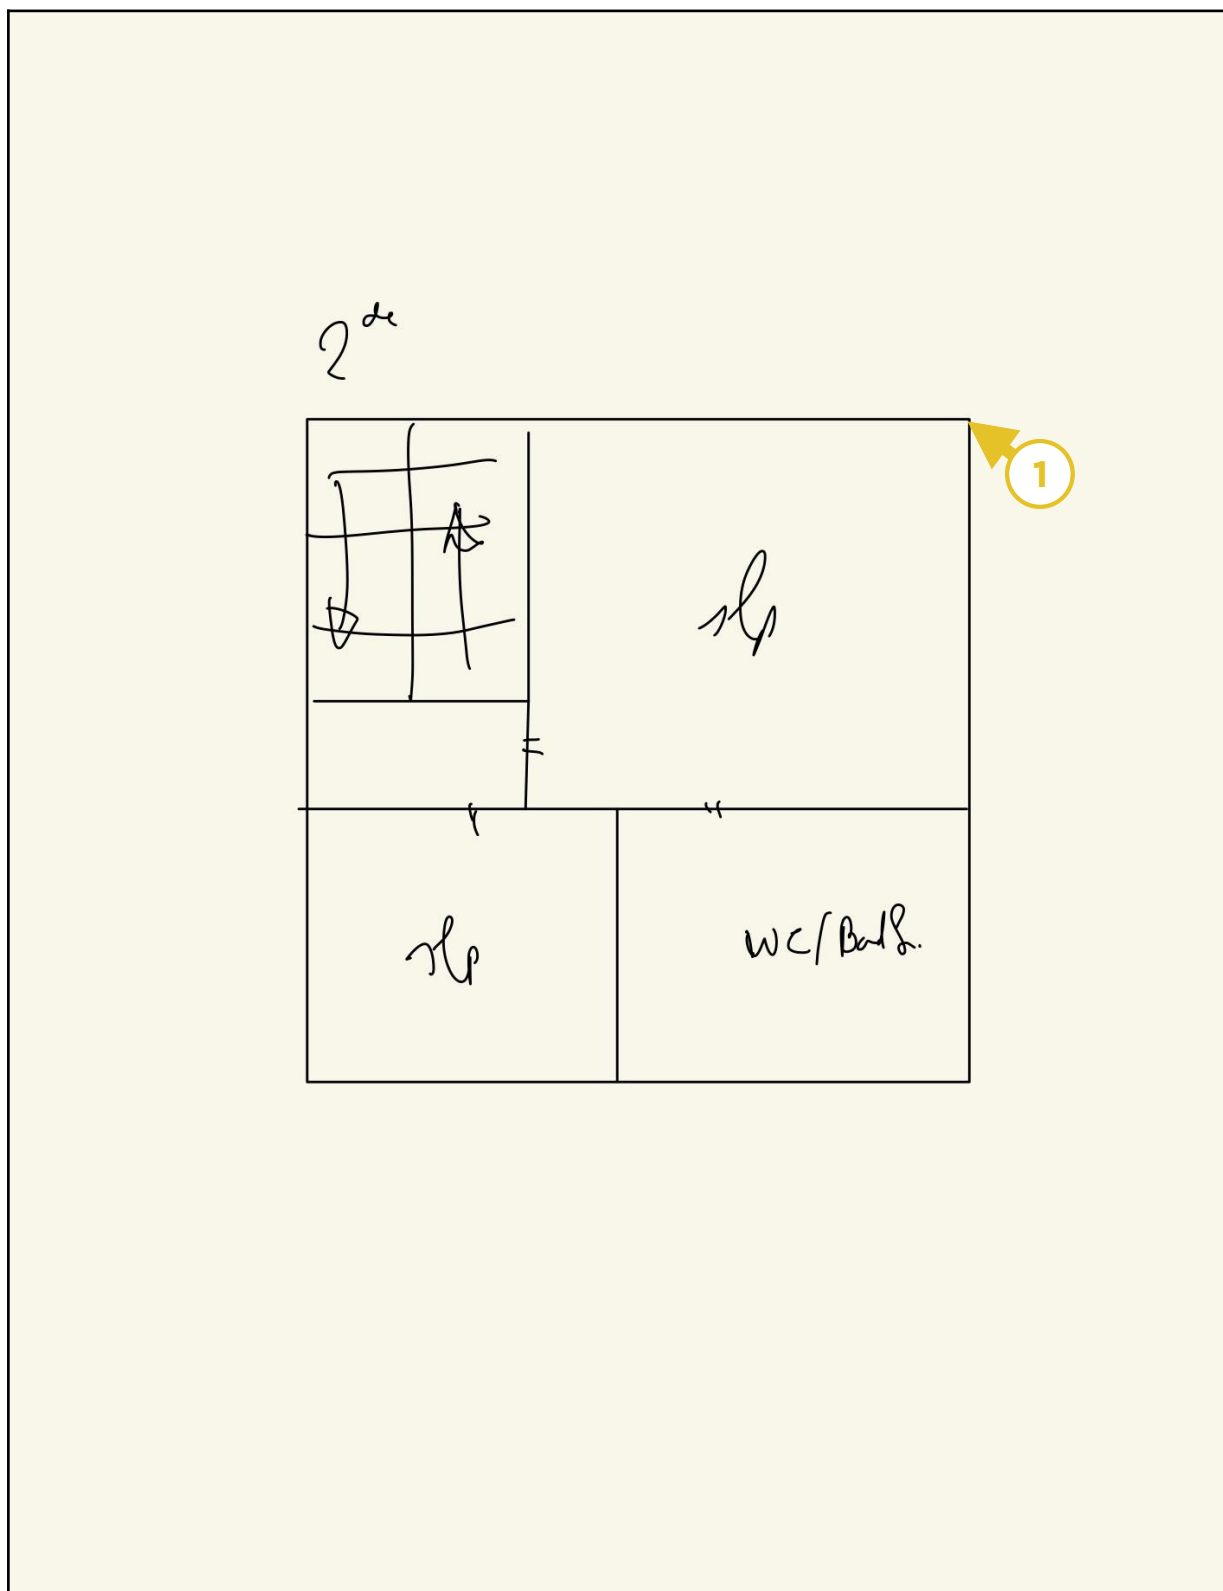
Plan 1.8: 2de

1. Rookgaskanaal + kelder in asbest cement

Asbestmateriaal

Zorgvuldig beheren

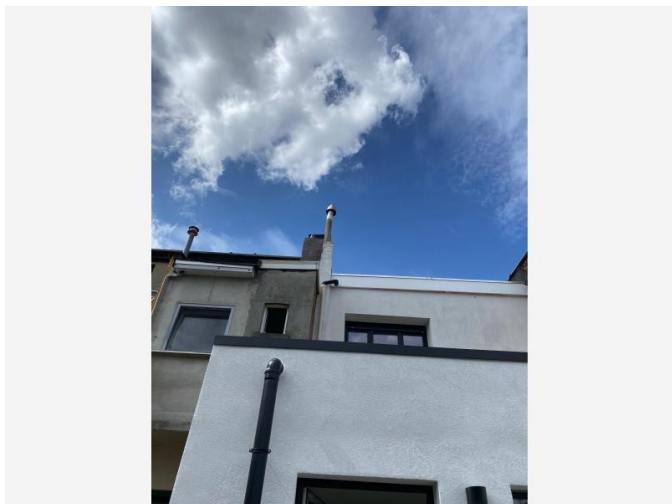
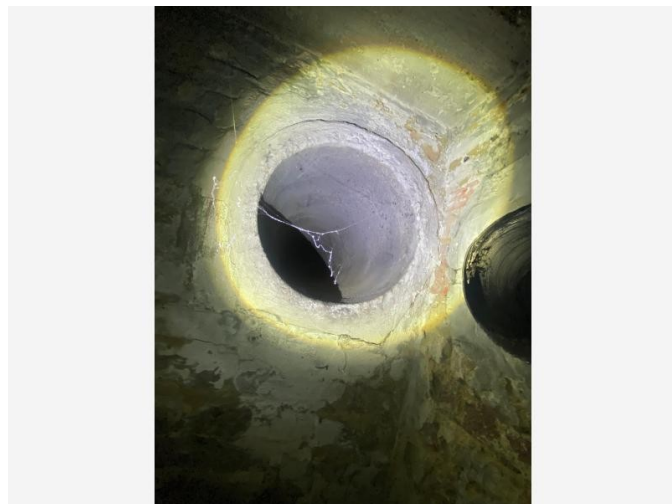
Dit type buis bevat meestal asbest.

Vermoedelijk loopt de buis door in een kanaal in de gemetste schouw, dit vereist specifieke bijkomende maatregelen en voldoende expertise om deze buis correct te verwijderen zonder de buis stuk te maken. Bij het verwijderen kan stof voorkomen.

Eindbeoordeling materiaalrisico	Laag materiaalrisico en/of verlaagde kans op vezelvrijgave
---------------------------------	------------------------------------------------------------

Gebondenheid	Categorie 1: hechtgebonden in oorsprong
Asbestsoort (vezeltype)	Crocidoliet aanwezig
Asbestconcentratie	Laag (< 50%)
Afschermingsgraad van het gehele materiaal	Geheel of deels vrij aan de buitenlucht
Toestand van het materiaal	Licht beschadigd, licht verweerd. Intact calciumsilicaatmateriaal of categorie III 'gebondenheid'

Beschrijving	Rookgaskanaal + kelder in asbest cement
Omgeving	Binnen
Primaire drager	HVAC infrastructuur en uitrusting
Asbestmateriaal	Rookgaskanaal
Bindmiddel van asbestmateriaal	Cement
Gebondenheid op basis van bindmiddel	Hecht
Hoeveelheid (lengte - omtrek - dikte - aantal)	<ul style="list-style-type: none"> • 10,00 m - 15,00 cm - 1,50 cm - 6 stuks
Totaal volume	0,135 m ³
Eenvoudig bereikbaar	Ja
Bevestigingswijze	<ul style="list-style-type: none"> • Geklemd • Verlijmd, ingegoten, versmeerd
Identificatiemethode	Vaststelling zonder monsternamen
Destructieve handeling voor identificatie	Nee
Opmerking	<p>Deze oppervlakte werd niet gemeten, maar geschat op basis van een benadering voor alle aanwezige rookgaskanalen. Deze schatting mag niet worden gebruikt als maatstaf voor heffingen.</p> <p>Loopt door een schouw</p> <p>In de kelder zit deze in de muur en komt langs de andere kant er weer uit.</p>

Het asbestmateriaal valt onder de mijlpaal van 2040.

- Zorg voor een veilig beheer. Vermijd het beschadigen van het asbestmateriaal. Controleer de toestand jaarlijks op wijzigingen.
- Voer bijkomende staalname(s) uit.

- Eenvoudige handelingen: enkel door erkend asbestverwijderaar
Er werd geen staal genomen van het materiaal, dit met kans op breuk - schade.

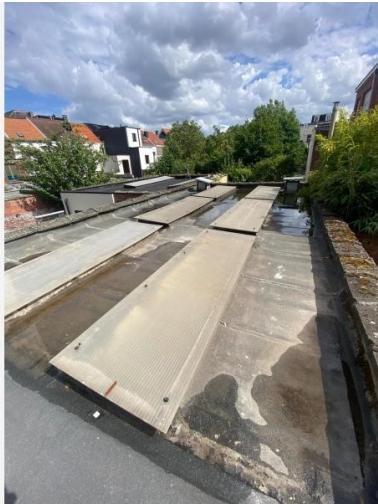
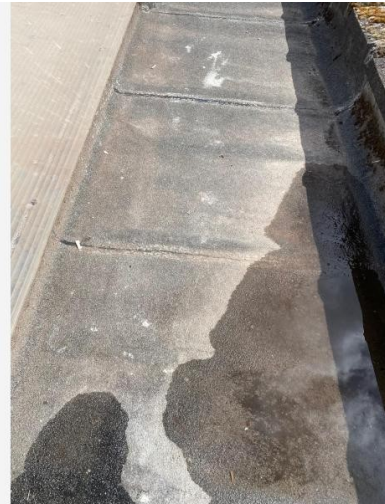
Eindbeoordeling materiaalisico	Laag materiaalisico en/of verlaagde kans op vezelvrijgave
--------------------------------	-----------------------------------------------------------

Gebondenheid	Categorie 1: hechtgebonden in oorsprong
Asbestsoort (vezeltype)	Alleen chrysotiel
Asbestconcentratie	Laag (< 50%)
Afschermingsgraad van het gehele materiaal	Geheel of deels vrij aan de buitenlucht
Toestand van het materiaal	Licht beschadigd, licht verweerd. Intact calciumsilicaatmateriaal of categorie III 'gebondenheid'

Beschrijving	Roofing plat dak
Omgeving	Buiten
Primaire drager	Plat dak
Asbestmateriaal	Dak- en gevelbekleding - Roofing
Bindmiddel van asbestmateriaal	Bitumen (roofing, teer, asfalt)
Gebondenheid op basis van bindmiddel	Hecht
Hoeveelheid (oppervlakte - aantal)	<ul style="list-style-type: none">• 50,00 m² - 1 stuk
Totale oppervlakte	50,00 m ²
Eenvoudig bereikbaar	Ja
Bevestigingswijze	<ul style="list-style-type: none">• Verlijmd, ingegoten, versmeerd
Identificatiemethode	Vaststelling zonder monstername Motivatie: Groot risico op structurele gevolgschade (lekschade, werking installatie,...)
Destructieve handeling voor identificatie	Nee
Opmerking	Deze oppervlakte, volumes en gewichten zijn niet gemeten, maar geschat op basis van een benadering van de aanwezige roofing (de opgegeven hoeveelheden mogen niet gebruikt worden als maatstaf voor heffingen). plat dak van de winkel, de andere daken zijn nieuw.

Het asbestmateriaal valt onder de mijlpaal van 2040.

- Zorg voor een veilig beheer. Vermijd het beschadigen van het asbestmateriaal. Controleer de toestand jaarlijks op wijzigingen.
- Zorg voor een veilig beheer en verwijder dit asbestmateriaal wanneer het bij werken eenvoudig bereikbaar wordt. Controleer de toestand jaarlijks op wijzigingen.
- Voer bijkomende staalname(s) uit.

- Eenvoudige handelingen: enkel door erkend asbestverwijderaar Volgens Voorwaarden OVAM.

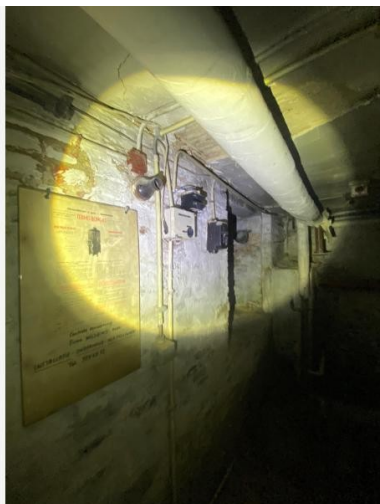
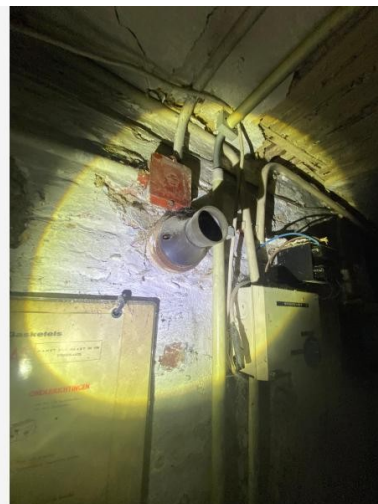
Eindbeoordeling materiaalrisico	Laag materiaalrisico en/of verlaagde kans op vezelvrijgave
---------------------------------	------------------------------------------------------------

Gebondenheid	Categorie 1: hechtgebonden in oorsprong
Asbestsoort (vezeltype)	Crocidoliet aanwezig
Asbestconcentratie	Laag (< 50%)
Afschermingsgraad van het gehele materiaal	Geheel of deels (ook) vrij aan de binnenlucht
Toestand van het materiaal	Onbeschadigd, niet verweerd

Beschrijving	Bakeliet
Omgeving	Binnen
Primaire drager	Communicatie en elektrische infrastructuur en uitrusting
Asbestmateriaal	Plaat, paneel, tablet - Type Bakeliet
Bindmiddel van asbestmateriaal	Kunststof of -hars
Gebondenheid op basis van bindmiddel	Hecht
Hoeveelheid (oppervlakte - dikte - aantal)	<ul style="list-style-type: none">• 0,70 m² - 0,50 cm - 1 stuk
Totaal volume	0,004 m ³
Eenvoudig bereikbaar	Ja
Bevestigingswijze	<ul style="list-style-type: none">• Geschroefd
Identificatiemethode	Vaststelling zonder monstername
Destructieve handeling voor identificatie	Nee
Opmerking	<p>Deze oppervlakte werd niet gemeten, maar geschat op basis van een benadering van de aanwezige tellerkast. Deze schatting mag niet worden gebruikt als maatstaf voor heffingen. Als deskundigen hebben wij vastgesteld dat het materiaal daadwerkelijk bakeliet betreft en geen harde pvc. Bakeliet wordt door ons beschouwd als een asbestverdachte toepassing, aangezien het in veel gevallen asbesthoudend is. We hebben geen staalname uitgevoerd om de functionaliteit van de tellerkast niet in gevaar te brengen. Daarnaast is staalname verboden, aangezien de tellerkast eigendom is van de nutsvoorzieningsmaatschappij.</p>

Het asbestmateriaal valt onder de mijlpaal van 2040.

- Zorg voor een veilig beheer. Vermijd het beschadigen van het asbestmateriaal. Controleer de toestand jaarlijks op wijzigingen.
- Voer bijkomende staalname(s) uit.

- Eenvoudige handelingen: mag via doe-het-zelf of door werknemer(s) met opleidingsattest eenvoudige handelingen
Deze toepassing mag volgens de huidige wetgeving worden verwijderd via eenvoudige handelingen. Aangezien deze toepassing echter eigendom is van de nutsvoorzieningsmaatschappij, mag deze uitsluitend worden verwijderd door hen of door een door hen aangestelde onderaannemer die beschikt over de nodige attesten en opleidingen.

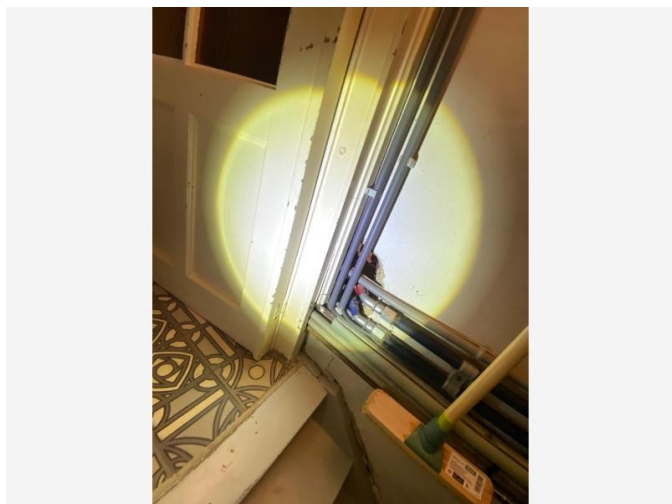
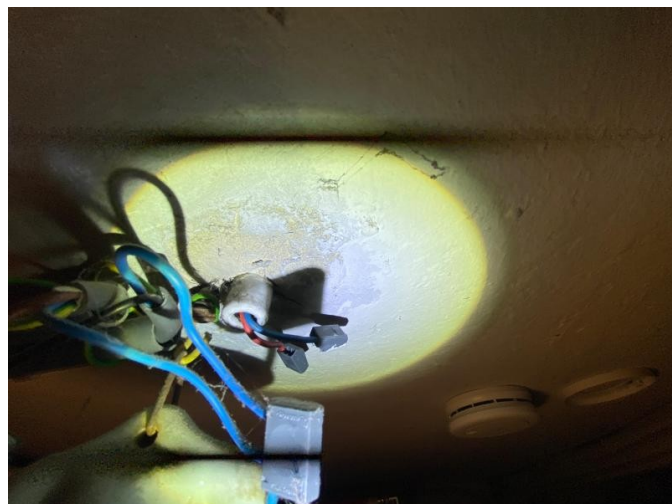
Geen asbest

#	Type	Referentie	Resultaat
7.1	Mengmonster	ID01	Geen asbest

Beschrijving	Pleisterwerk muur
Omgeving	Binnen
Primaire drager	Binnenwand
Bindmiddel van materiaal	Gips - kalk
Gebondenheid op basis van bindmiddel	Niet-hechtgebonden
Hoeveelheid (oppervlakte - dikte - aantal)	• 160,00 m ² - 1,00 cm - 1 stuk
Totaal volume	1,60 m ³
Identificatiemethode	Vaststelling met monsternamen
Destructieve handeling voor identificatie	Nee
Opmerking	Deze waarde is slechts een schatting en kan afwijken van de actuele hoeveelheid.

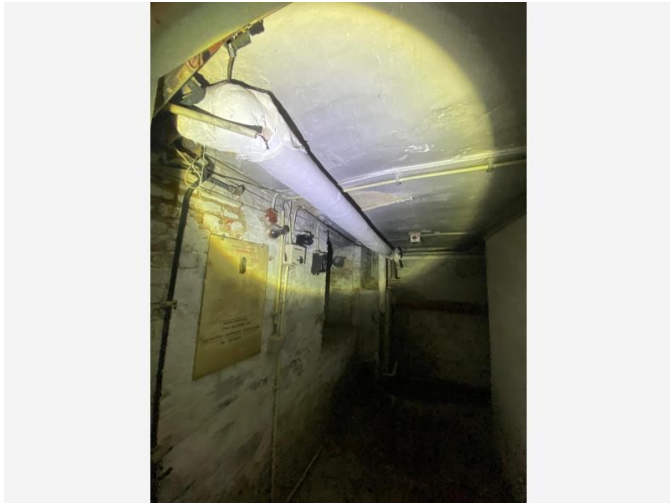
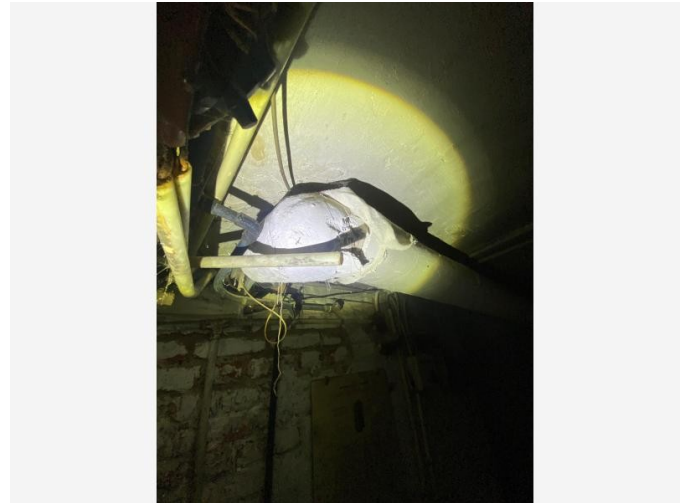
Geen asbest

#	Type	Referentie	Resultaat
8.1	Puntmonster	ID02	Geen asbest

Beschrijving	Leidingisolatie
Omgeving	Binnen
Primaire drager	HVAC infrastructuur en uitrusting
Bindmiddel van materiaal	Gips - kalk
Gebondenheid op basis van bindmiddel	Niet-hechtgebonden
Hoeveelheid (lengte - omtrek - dikte - aantal)	<ul style="list-style-type: none">• 24,99 m - 30,00 cm - 2,00 cm - 1 stuk
Totaal volume	0,15 m ³
Identificatiemethode	Vaststelling met monsternamen
Destructieve handeling voor identificatie	Nee
Opmerking	Hoeveelheid is slechts een schatting.
