# Asbestinventarisatetest

Beukendreef 18, 9180 Moerbeke

Attestnummer : 20241210-000305.000

**Niet-asbestveilig**

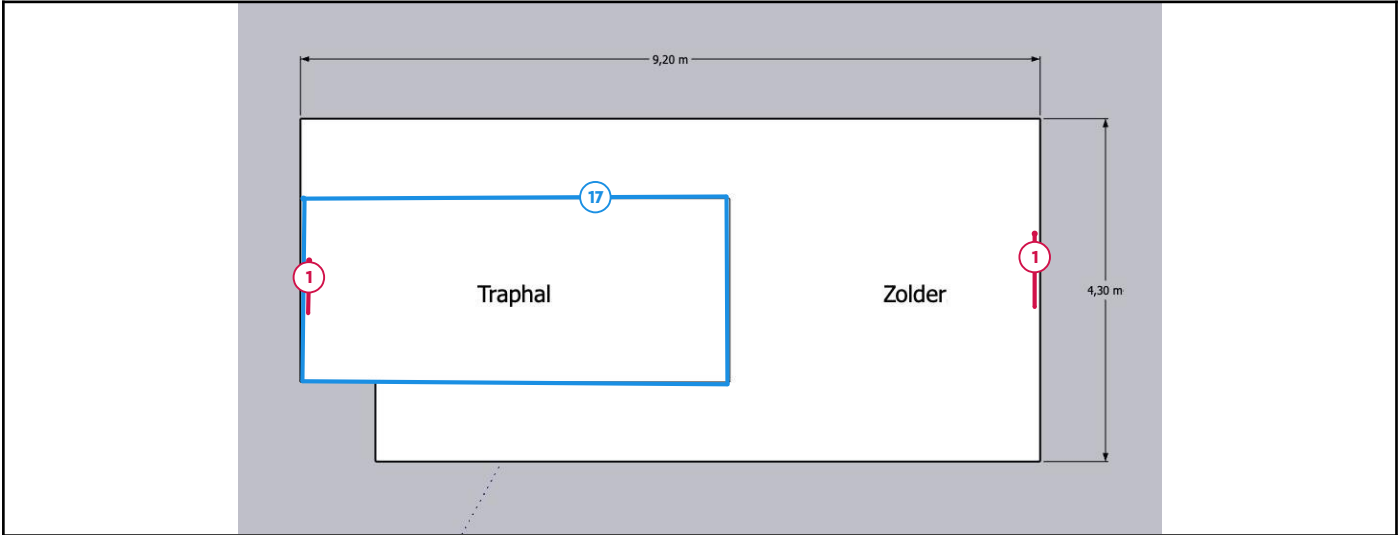
# Plan 1.3: Grondplan zolder

| Beschrijving | Type | Actie |
|---|---|---|
| 1. 03 Mastiek enkele beglazing woning | Asbestmateriaal | Dringend verwijderen |

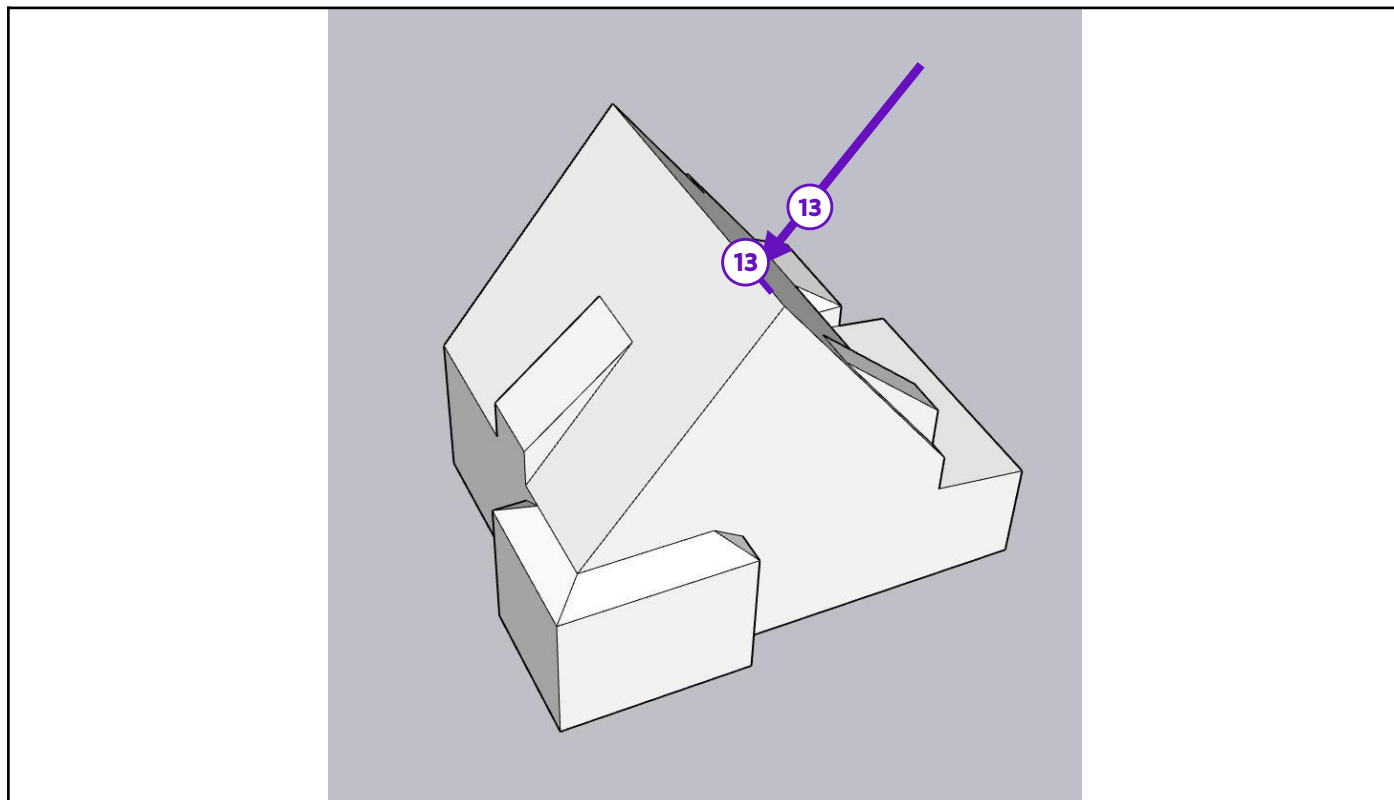
## Plan 1.4: Zijaanzicht woning

| Beschrijving | Type | Actie |
|---|---|---|
| 13. 06 Schoorsteenmantel woning | Beperking | - |

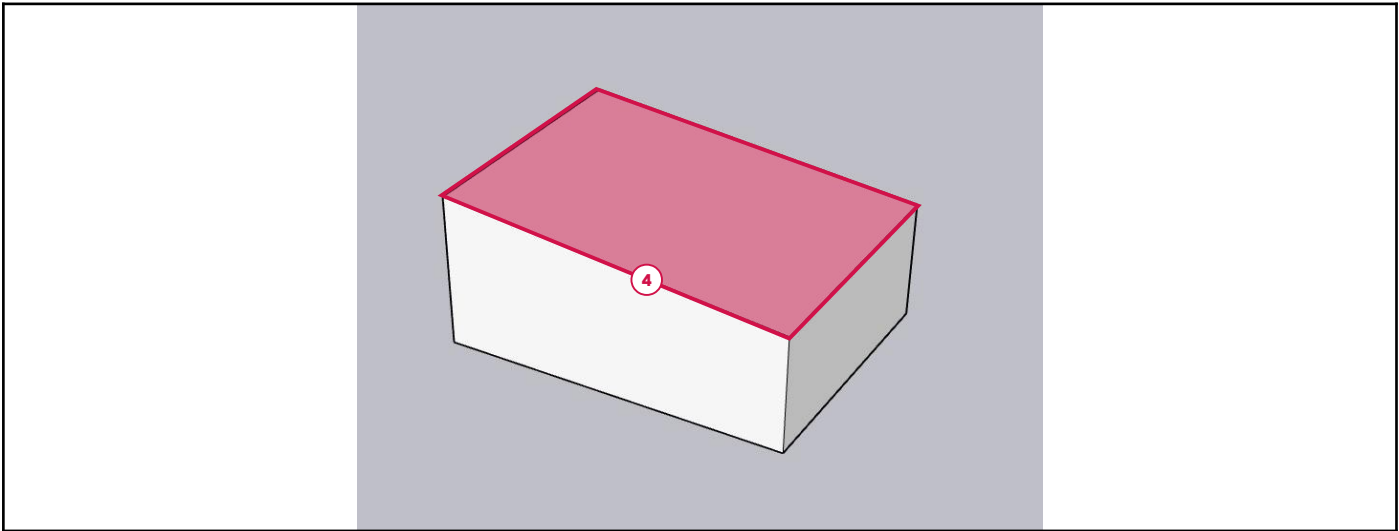
## Plan 2.2: Aanzicht garage

| Beschrijving | Type | Actie |
|---|---|---|
| 4. 22 Dakbedekking garage | Asbestmateriaal | Dringend verwijderen |

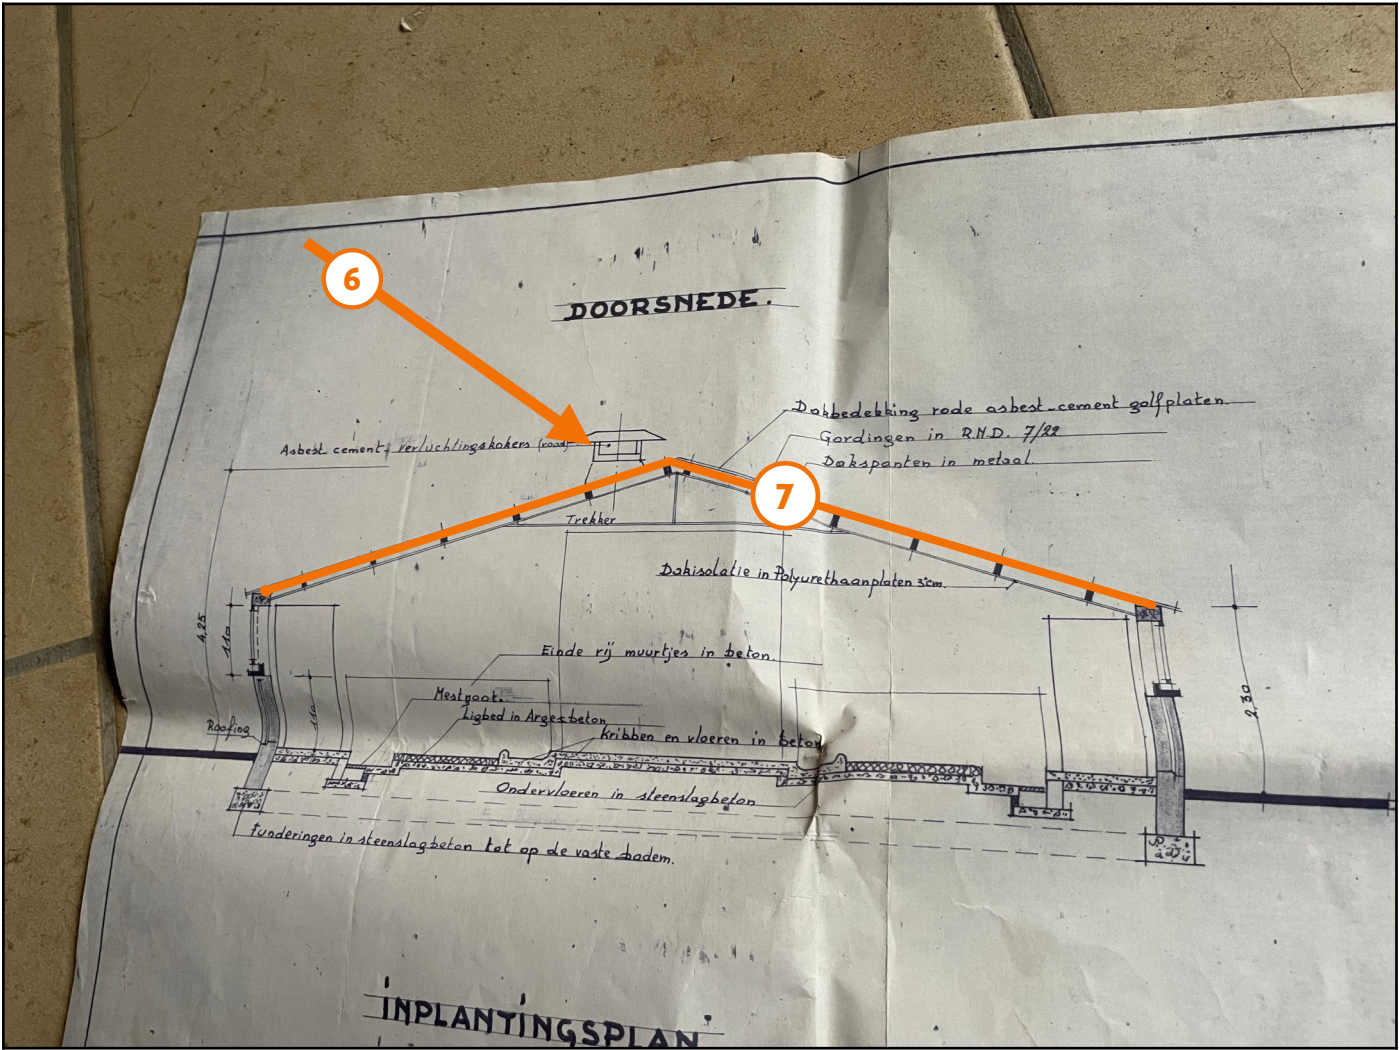
### Plan 3.2: Doorsnede rundveestal

| Beschrijving | Type | Actie |
|---|---|---|
| 6. 09 Verluchtungskokers rundveestal | Asbestmateriaal | Verwijderen |
| 7. 08 Dakbedekking rundveestal | Asbestmateriaal | Verwijderen |

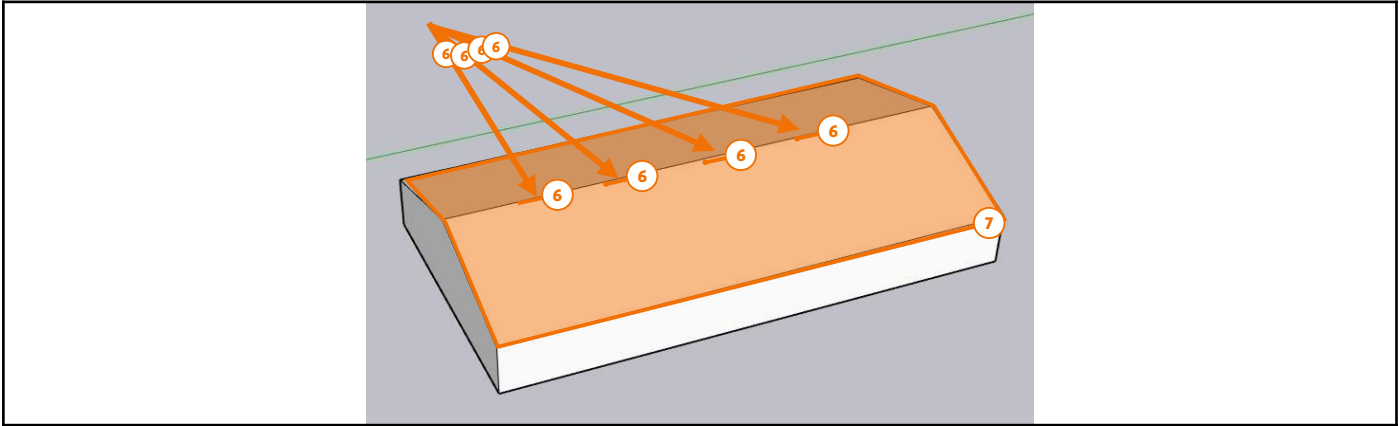
### Plan 3.4: Aanzicht rundveestal

| Beschrijving | Type | Actie |
|---|---|---|
| 6. 09 Verluchtungskokers rundveestal | Asbestmateriaal | <a href="#">Verwijderen</a> |
| 7. 08 Dakbedekking rundveestal | Asbestmateriaal | <a href="#">Verwijderen</a> |

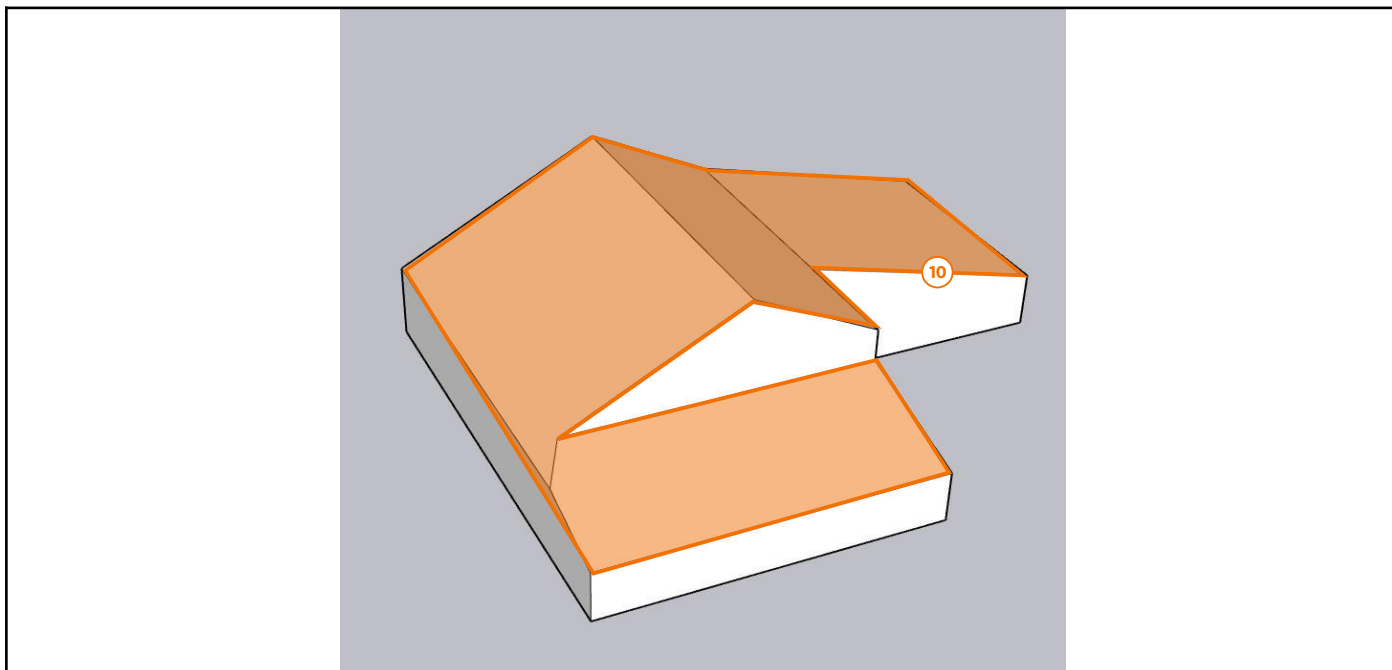
## Plan 4.2: Aanzicht veldschuur

| Beschrijving | Type | Actie |
|---|---|---|
| 10. 14 dakbedekking grote veldschuur | Asbestmateriaal | <a href="#">Verwijderen</a> |

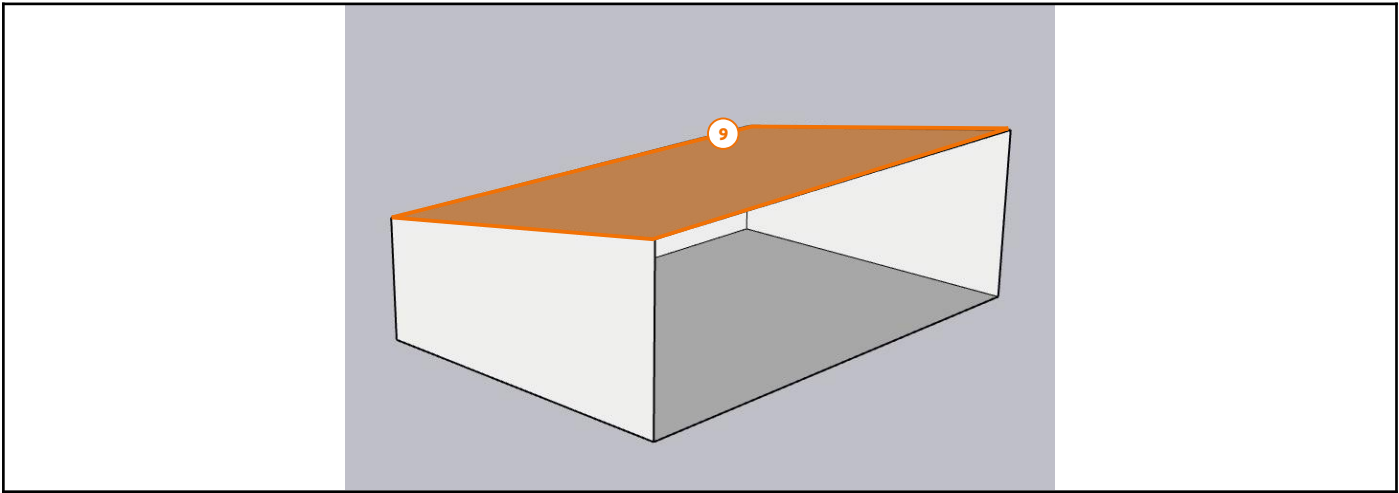
## Plan 5.2: Aanzicht kleine veldschuur

| Beschrijving | Type | Actie |
|---|---|---|
| 9. 16 Dakbedekking kleine veldschuur achteraan | Asbestmateriaal | <div>Verwijderen</div> |

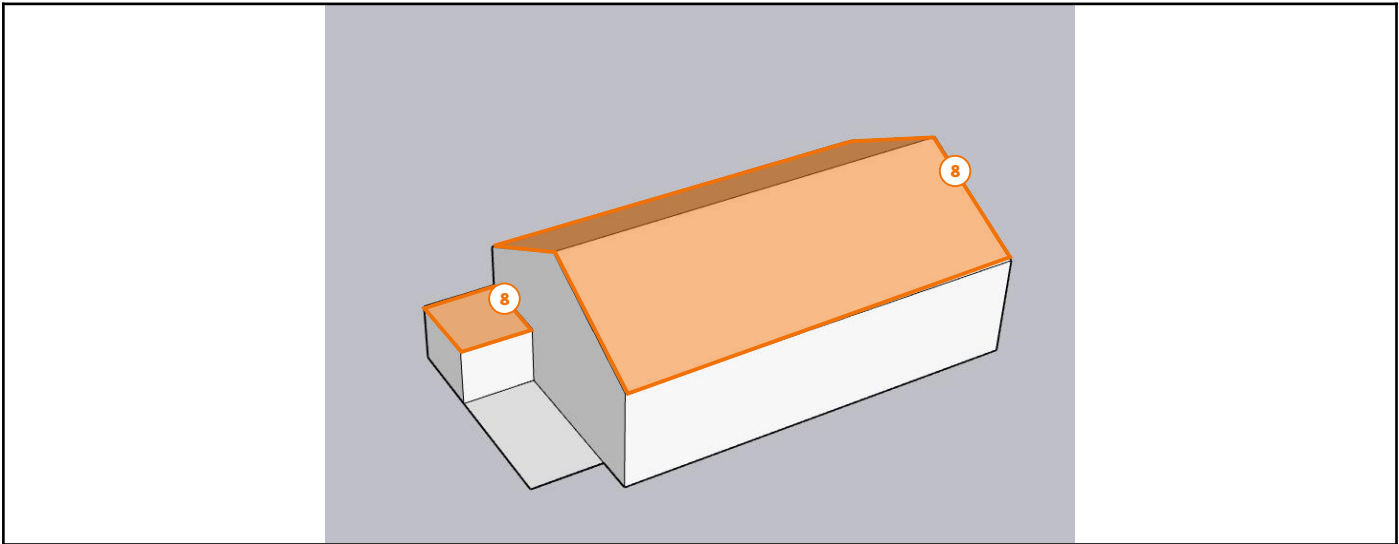
## Plan 6.2: Aanzicht berging rechts

| Beschrijving | Type | Actie |
|---|---|---|
| 8. 19 Dakbedekkingen berging/schuur rechts | Asbestmateriaal | <a href="#">Verwijderen</a> |

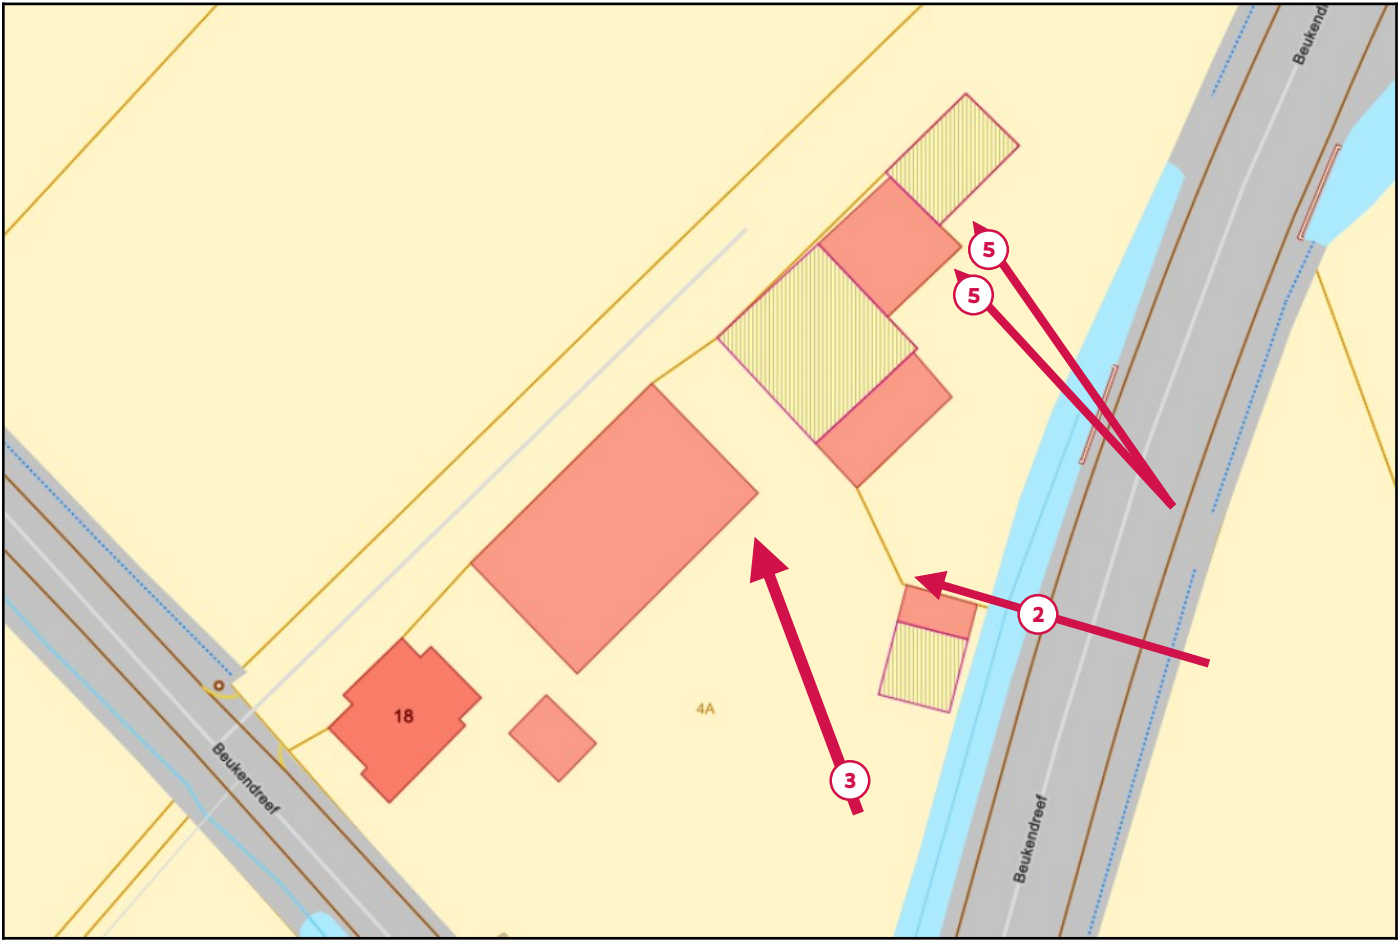
# Plan 7.1: Vaststellingen buiten de constructies

| Beschrijving | Type | Actie |
|---|---|---|
| 2. 20 Opslag golfplaten naast schuur/berging rechts | Asbestmateriaal | Dringend verwijderen |
| 3. 12 Opslag golfplaten naast rundveestal | Asbestmateriaal | Dringend verwijderen |
| 5. 17 Opslag golfplaten naast veldschuur | Asbestmateriaal | Dringend verwijderen |

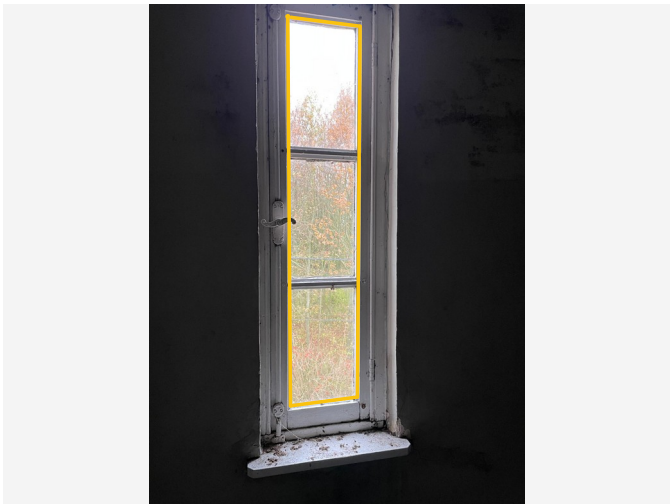
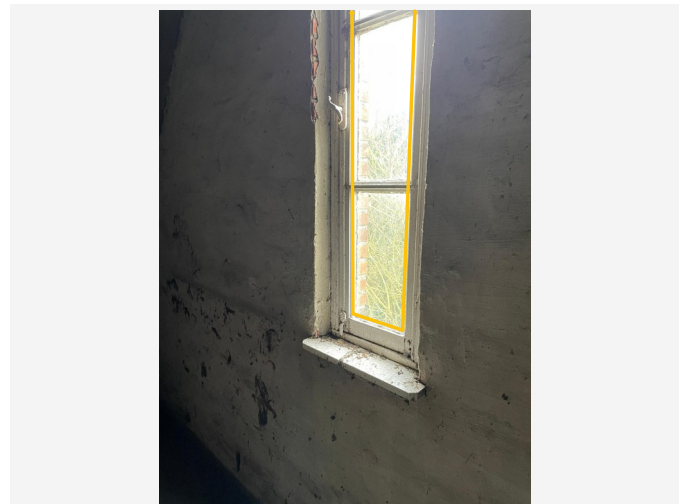
| Fiche 1: 03 Mastiek enkele beglazing woning..... | 34 |

## Conclusie

**Dringend verwijderen**

De toepassing bevindt zich in verweerde, beschadigde staat.

| Eindbeoordeling materiaalrisico | Hoog materiaalrisico en/of hoge kans op vezelvrijgave |

| Toestand van het materiaal | Matig beschadigd, matig verweerd |

- Verwijder dit asbestmateriaal zo snel mogelijk. Volg de toestand goed op.
- Voer bijkomende staalname(s) uit.

- Eenvoudige handelingen: enkel door erkend asbestverwijderaar  
Hechtgebonden toepassingen mogen verwijderd worden via de methode eenvoudige handelingen.

Mastiek mag niet afzonderlijk verwijderd worden, maar moet als geheel met het buitenschrijnwerk gedemonteerd worden.

De techniek 'eenvoudige handelingen met bijkomende maatregelen' wordt geadviseerd.

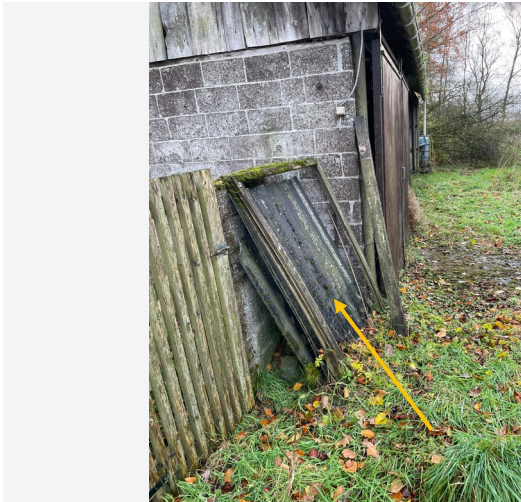
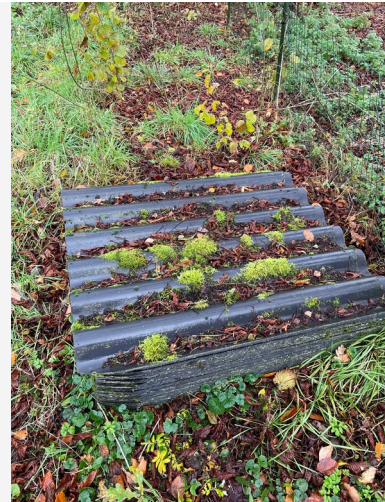
## Fiche 2: 20 Opslag golfplaten naast schuur/berging rechts

**Dringend verwijderen**

Toepassing is in degelijke, vaste staat.

| Aanwezige resten | Opslag van golfplaten |

- Verwijder het asbestafval.
- Voer bijkomende staalname(s) uit.

- Eenvoudige handelingen: mag via doe-het-zelf of door werknemer(s) met opleidingsattest eenvoudige handelingen  
Hechtgebonden toepassing in oorsprong, mag verwijderd worden via eenvoudige handelingen.

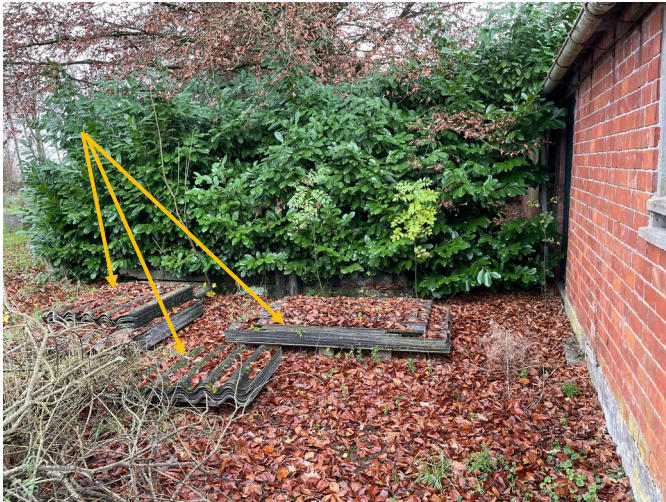
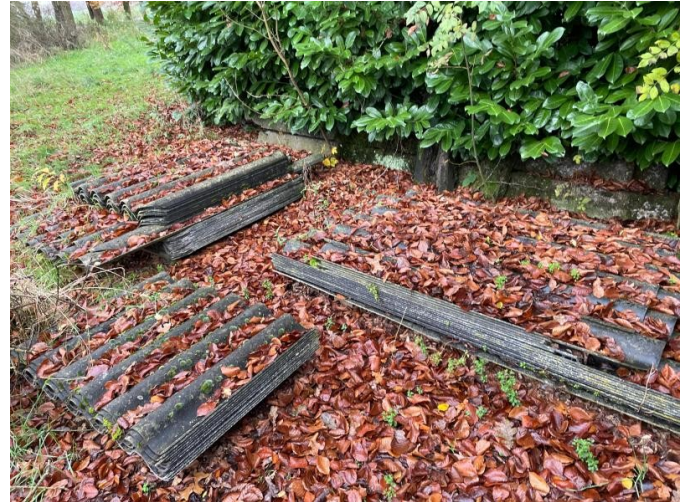
## Fiche 3: 12 Opslag golfplaten naast rundveestal

**Dringend verwijderen**

Toepassing is in degelijke, vaste staat.

| Opmerking | KOMO keurmerk aanwezig, geen vermelding van NT op de golfplaten. |

- Verwijder het asbestafval.
- Voer bijkomende staalname(s) uit.
