# Asbestinventarisatetest

Steenweg op Oosthoven 83, 2300 Turnhout

Attestnummer : **20260206-000325.000**

Uitgegeven op : **06.02.2026**

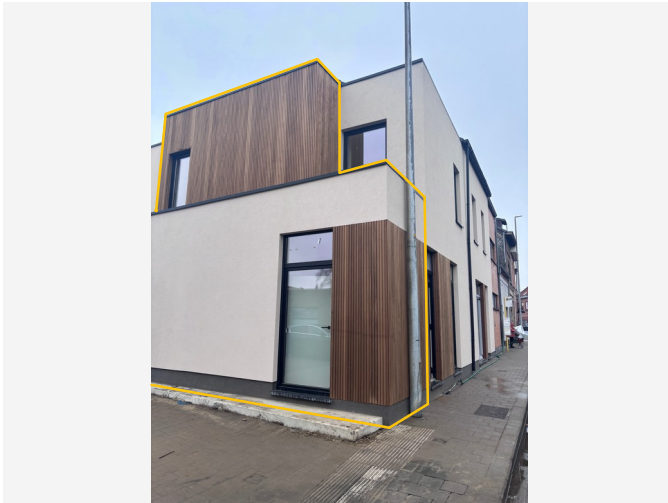
*Situeringsfoto*

**Bouwjaar:** 2025

*Constructies gebouwd vanaf 2001 moeten niet onderzocht worden*

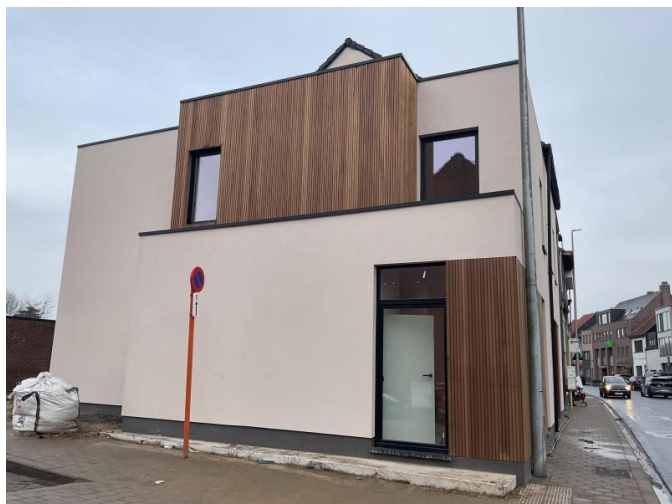
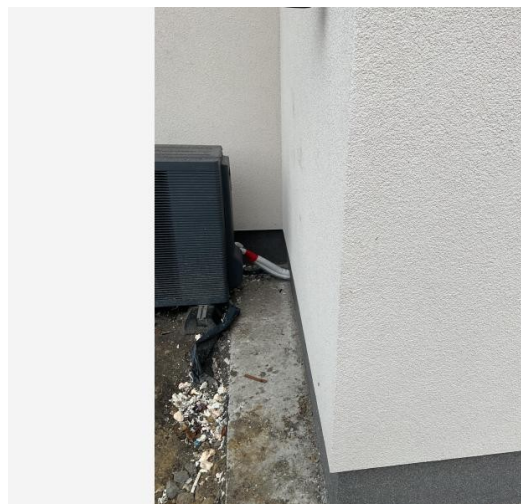
Op basis van voor- en na foto's kan worden bewezen dat deze crepi in 2025 werd aangebracht.

In het verleden was enkel aan de voorgevel crepi aanwezig. Deze werd in een vorig asbestonderzoek bemonsterd en negatief bevonden op asbest.

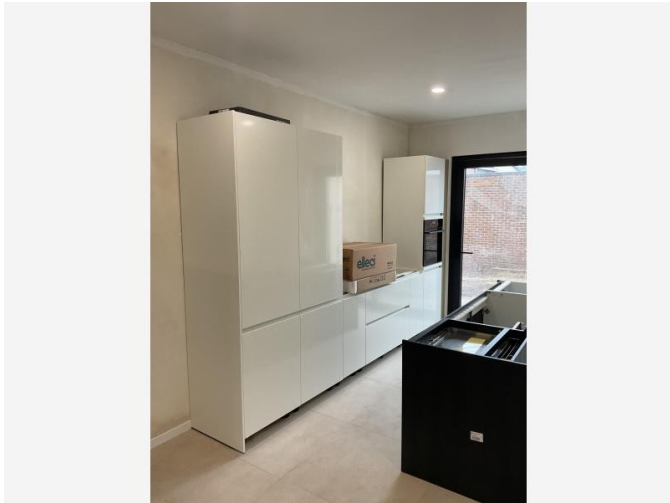
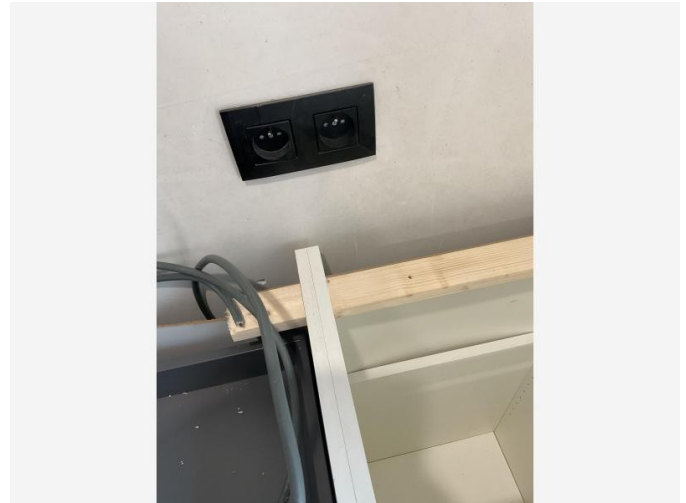
## Fiche 5: Pleisterwerk muren

Geen asbest

| # | Type | Referentie | Resultaat |
|---|---|---|---|
| 5.1 | Mengmonster | MM01 | Geen asbest |

| Beschrijving | Pleisterwerk muren |
| Bindmiddel van materiaal | Gips - kalk |
| Hoeveelheid (oppervlakte - dikte - aantal) | • 280,00 m <sup>2</sup> - 1,00 cm - 1 stuk |

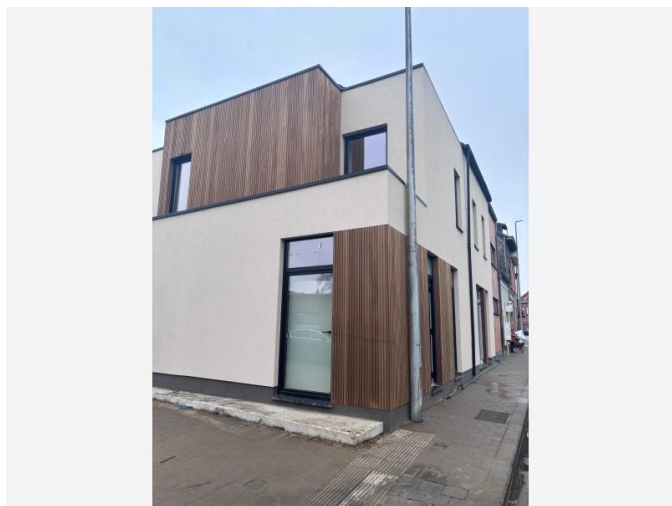
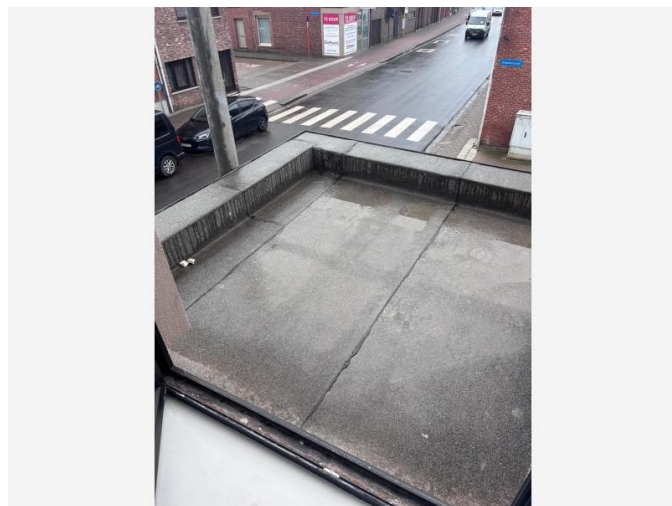
### Fiche 6: Platte daken vernieuwd

| Beschrijving | Notitie | Terug te vinden op plannen |
|---|---|---|
| Fiche 6: Platte daken vernieuwd | De daken werden volledig vernieuwd in 2025.<br><br>In de oude toestand, voor renovatie, betrof deze woning een gelijkvloers met hellend dak. | Plan 1.3: Contouren |

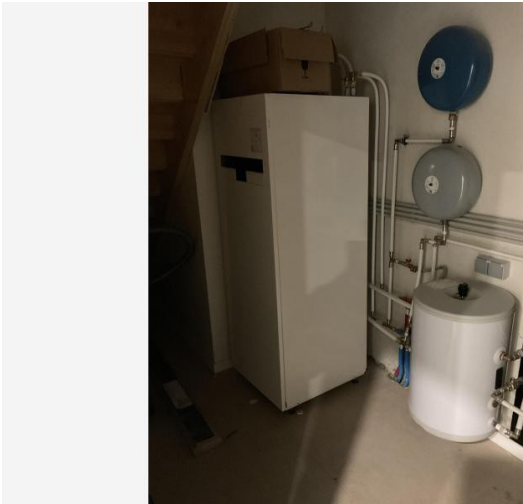
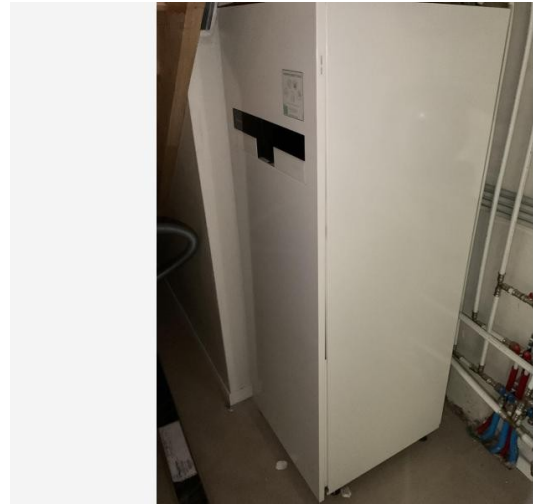
## Fiche 7: CV-ketel (niet verdacht, moderne warmtepomp)

| Beschrijving | Notitie | Terug te vinden op plannen |
|---|---|---|
| Fiche 7: CV-ketel (niet verdacht, moderne warmtepomp) | De CV-ketel (dichtingen, isolerend materiaal) is niet asbestverdacht. | - |

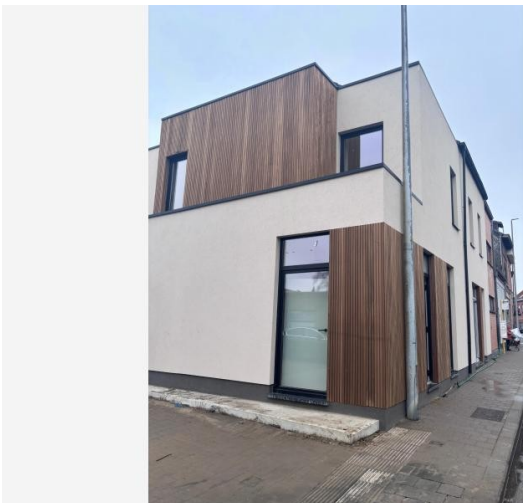
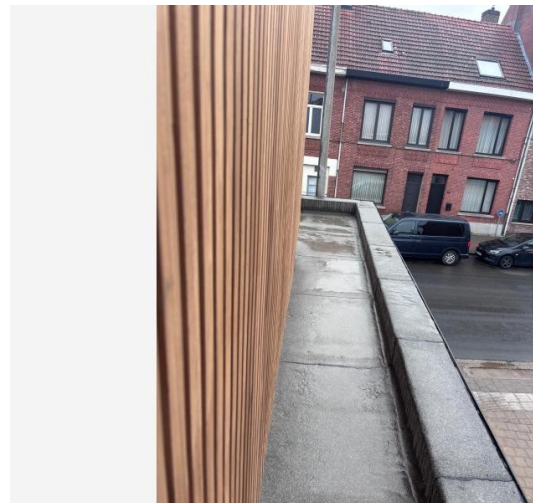
## Fiche 8: Geen potentiële asbestverdachte onderlagen in dakopbouw

| Beschrijving | Notitie | Terug te vinden op plannen |
|---|---|---|
| Fiche 8: Geen potentiële asbestverdachte onderlagen in dakopbouw | Er is voldoende bewijsmateriaal om aan te tonen dat geen asbestverdachte materialen onder de roofing aanwezig zijn.<br><br>In de oude toestand, voor renovatie in 2025, betrof deze woning een gelijkvloers met hellend dak. | Plan 1.3: Contouren |

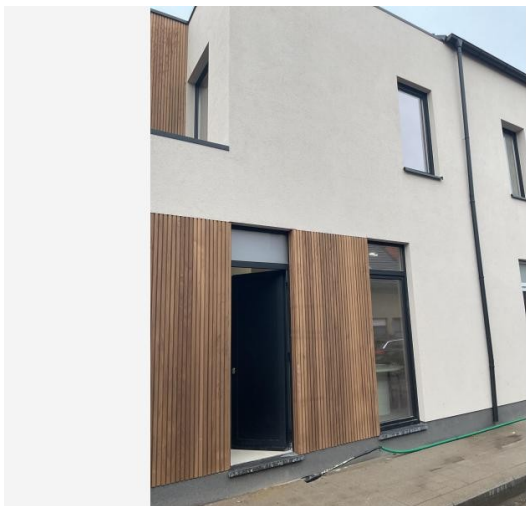
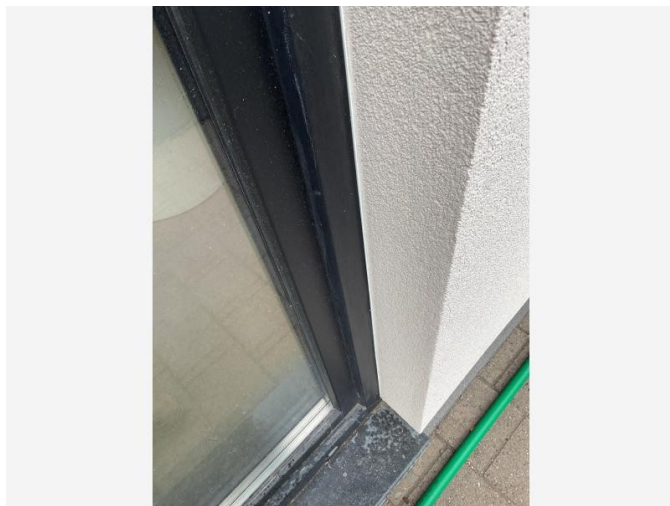
## Fiche 9: Kitten aan schrijnwerk niet asbestverdacht

| Beschrijving | Notitie | Terug te vinden op plannen |
|---|---|---|
| Fiche 9: Kitten aan schrijnwerk niet asbestverdacht | De kitten die gebruikt werden aan het schrijnwerk zijn niet asbestverdacht. | - |

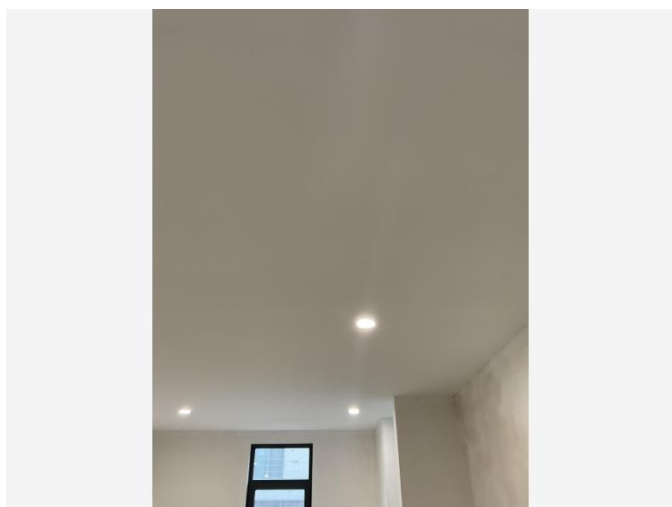
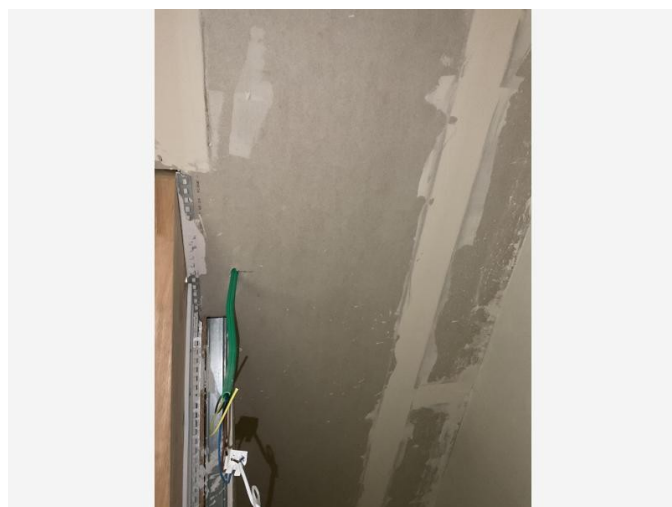
## Fiche 11: Plafonds

| Beschrijving | Notitie | Terug te vinden op plannen |
|---|---|---|
| Fiche 11: Plafonds | <p>Alle plafonds werden verlaagd met niet asbestverdachte materialen.</p> <p>Bij renovatie of afbraak is het aan te raden destructief onderzoek uit te voeren.</p> <p>Indien gesmeerd plafondpleister wordt aangetroffen boven de huidige afwerking, dient een mengstaal genomen te worden van de pleister in volgende ruimtes:</p> <ul style="list-style-type: none"><li>- Warme ruimte (ruimte van CV ketel)</li><li>- Traphal</li><li>- Natte ruimte (badkamer of keuken)</li><li>- 1 vrij te kiezen ruimte</li></ul> | - |

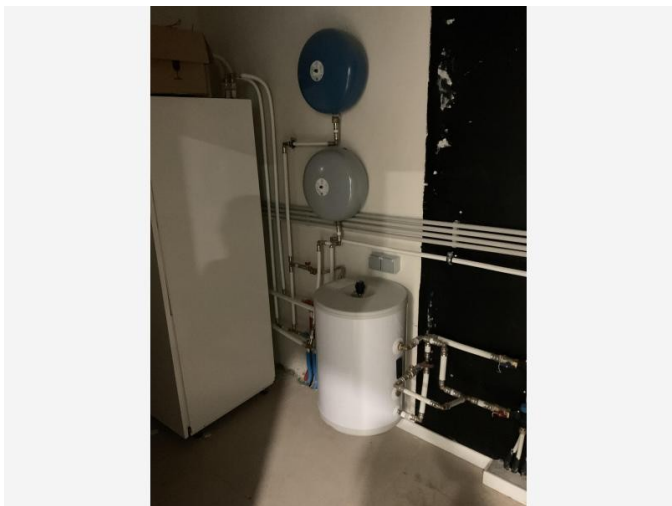
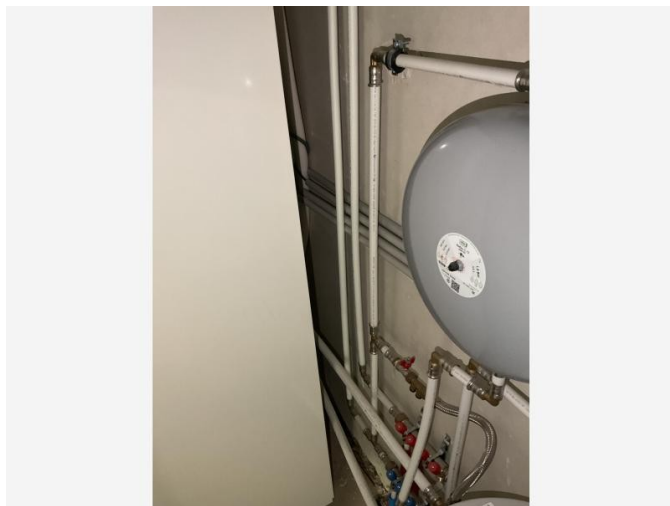
## Fiche 13: Geen asbestverdachte leidingisolatie

| Beschrijving | Notitie | Terug te vinden op plannen |
|---|---|---|
| Fiche 13: Geen asbestverdachte leidingisolatie | - | - |
