# Asbestinventarisatetest

Steenweg op Oosthoven 85, 2300 Turnhout

Attestnummer : **20260206-000316.000**

Uitgegeven op : **06.02.2026**

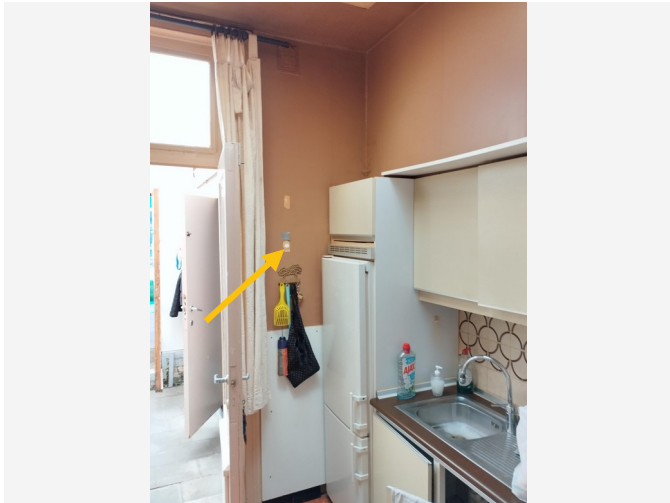
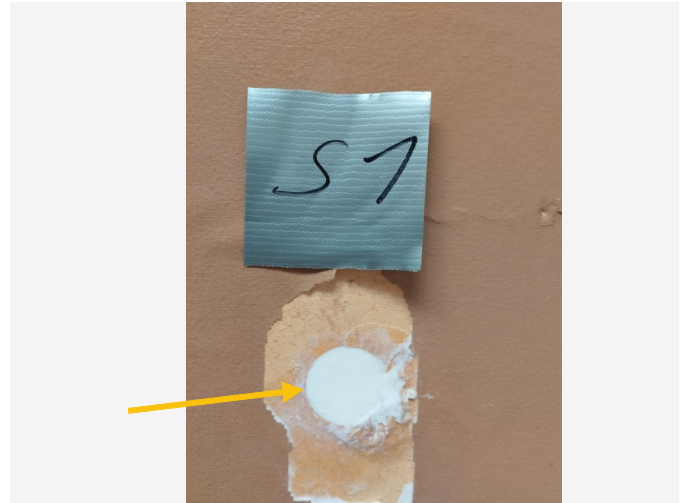
## Fiche 6: Pleisterwerk muren

### Conclusie

Geen asbest

| # | Type | Referentie | Resultaat |
|---|---|---|---|
| 6.1 | Mengmonster | S1. | Geen asbest |

| Opmerking | <p>Tijdens de renovatiewerken in 2025 werd alle pleisterwerk vernieuwd.</p> <p>In een eerder onderzoek werd de wandpleister negatief bevonden op de aanwezigheid van asbest.</p> <p>Voor de volledigheid werden de annotaties uit het eerdere onderzoek overgenomen.</p> |

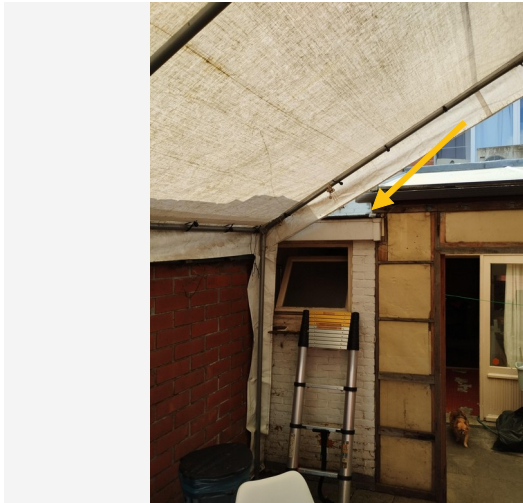
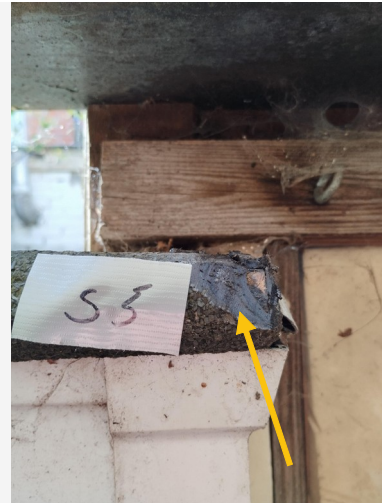
### Conclusie

Geen asbest

| # | Type | Referentie | Resultaat |
|---|---|---|---|
| 7.1 | Puntmonster | S5. | Geen asbest |

| Opmerking | <p>Deze laag is mogelijk nog aanwezig als dampscherm en werd in een eerder asbestonderzoek bemonsterd op de aanwezigheid van asbest. Uit deze staalname bleek de roofing niet asbesthoudend te zijn.</p> <p>Voor de volledigheid werd deze fiche behouden in dit asbestattest.</p> |

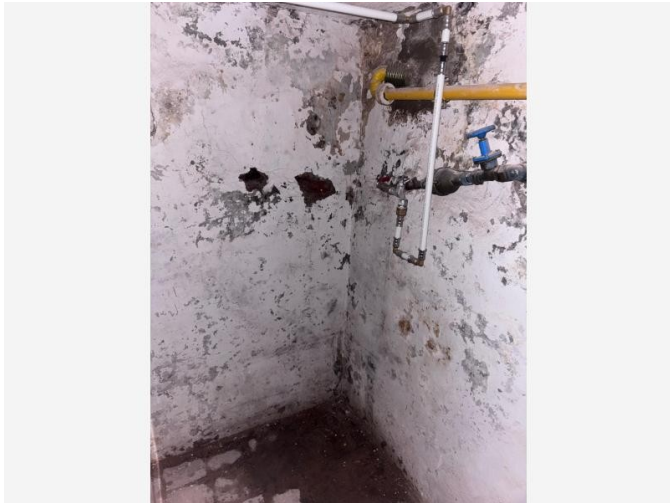
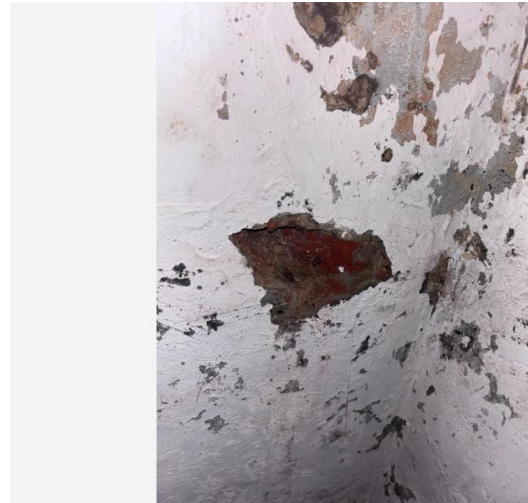
## Fiche 8: Cementering keldermuren

### Conclusie

Geen asbest

| # | Type | Referentie | Resultaat |
|---|---|---|---|
| 8.1 | Mengmonster | MM01 | Geen asbest |

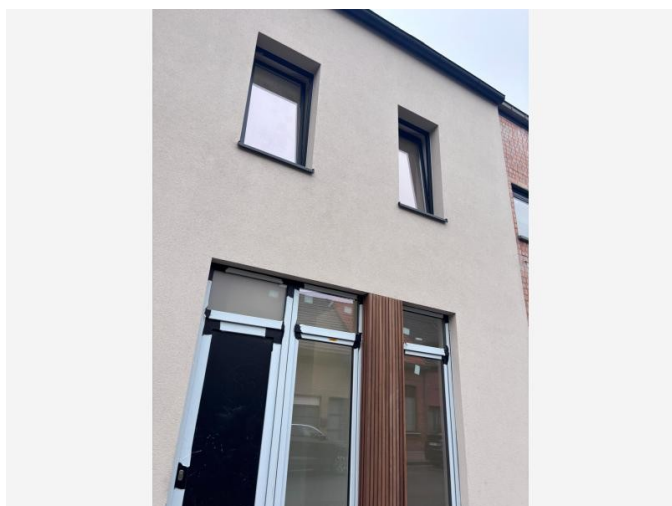
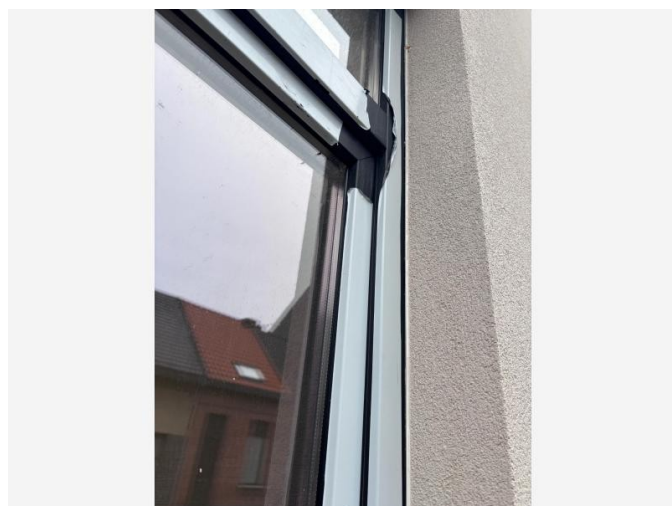
### Fiche 9: Kitten aan schrijnwerk woning niet asbestverdacht

| Beschrijving | Notitie | Terug te vinden op plannen |
|---|---|---|
| Fiche 9: Kitten aan schrijnwerk woning niet asbestverdacht | De kitten op het inspectiegebied zijn niet asbestverdacht. | Plan 1.4: Contouren |

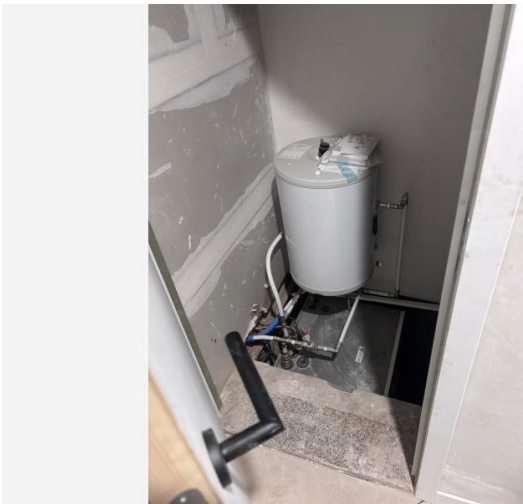
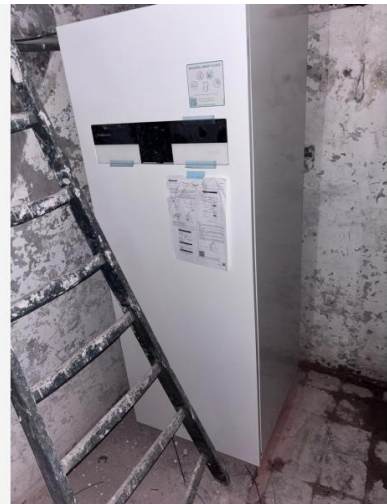
## Fiche 11: CV-ketel (niet verdacht, moderne warmtepomp)

| Beschrijving | Notitie | Terug te vinden op plannen |
|---|---|---|
| Fiche 11: CV-ketel (niet verdacht, moderne warmtepomp) | De CV-ketel (dichtingen, isolerend materiaal) is niet asbestverdacht. | Plan 1.1: Kelder |

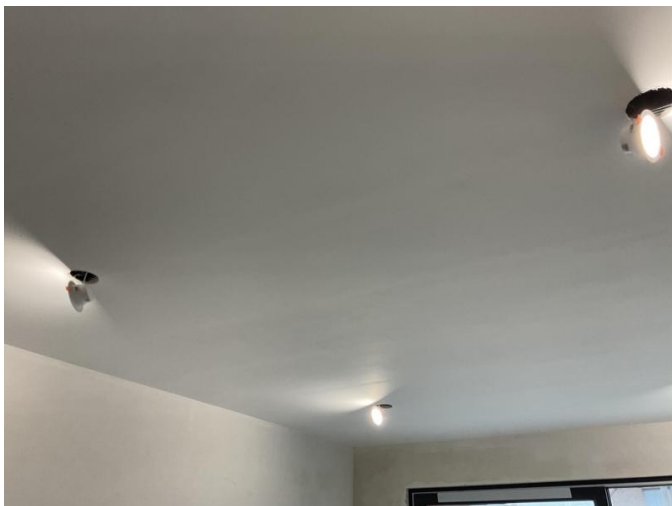
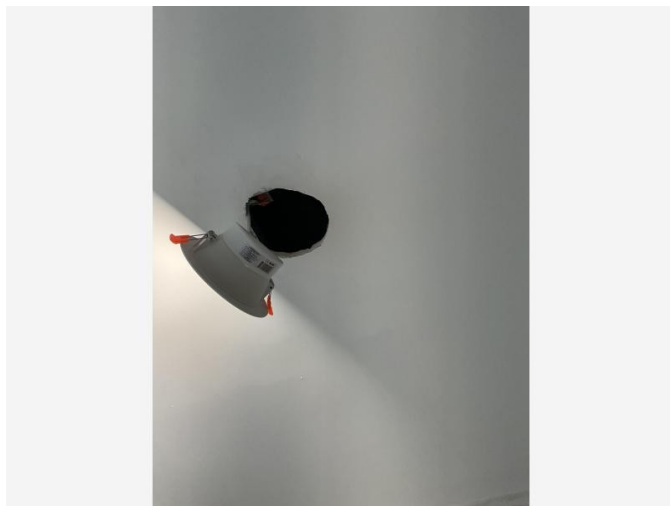
## Fiche 14: Plafonds

| Beschrijving | Notitie | Terug te vinden op plannen |
|---|---|---|
| Fiche 14: Plafonds | <p>Alle plafonds werden verlaagd met gipskartonplaten.</p> <p>Indien bij afbraak gesmeerd plafondpleister wordt aangetroffen boven de huidige afwerking, dient een mengstaal genomen te worden van de pleister in volgende ruimtes:</p> <ul style="list-style-type: none"><li>- Warme ruimte (ruimte van CV ketel)</li><li>- Traphal</li><li>- Natte ruimte (badkamer of keuken)</li><li>- 1 vrij te kiezen ruimte</li></ul> | - |
