# Asbestinventarisatetest

Lareststraat 28, 1980 Zemst

Attestnummer : 20251126-000152.000

Uitgegeven op : 26.11.2025

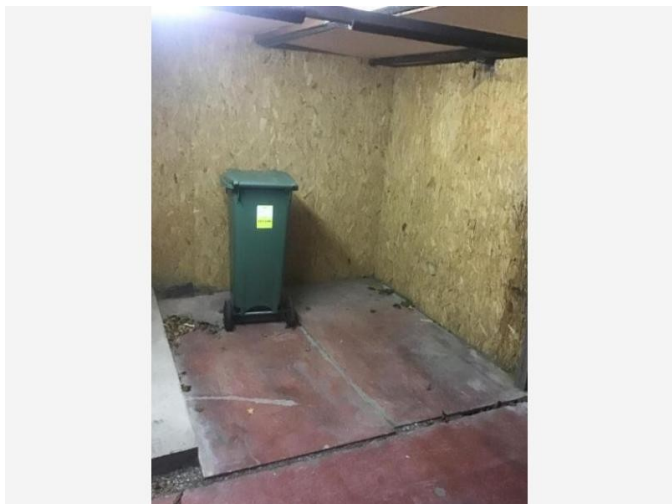
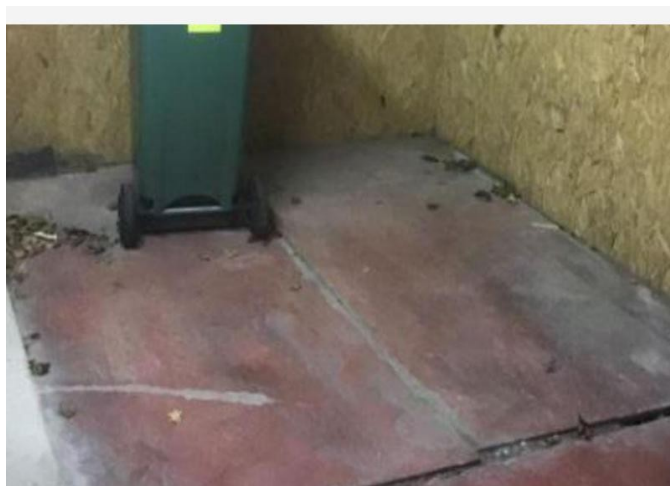
| Eindbeoordeling materiaalrisico | Verhoogd materiaalrisico en/of verhoogde kans op vezelvrijgave |

| Asbestsoort (vezeltype) | Crocidoliet aanwezig |
| Afschermingsgraad van het gehele materiaal | Geheel of deels (ook) vrij aan de binnenlucht |
| Toestand van het materiaal | Licht beschadigd, licht verweerd. Intact calciumsilicaatmateriaal of categorie III 'gebondenheid' |

| Beschrijving | glasal vloerplaten garage 2 |
| Asbestmateriaal | Plaat, paneel, tablet - Geëmailleerd, type Glasal |

Het asbestmateriaal valt onder de mijlpaal van 2040.

- Verwijder dit asbestmateriaal zo snel mogelijk. Volg de toestand goed op.
- Voer bijkomende staalname(s) uit.

- Eenvoudige handelingen: mag via doe-het-zelf of door werknemer(s) met opleidingsattest eenvoudige handelingen  
We raden aan om de platen te laten verwijderen door een firma met een opleidingsattest eenvoudige handelingen. U mag, in principe, ongeacht beschadigingen of vrije asbestvezels, deze asbesttoepassing ook zelf verwijderen met inachtneming van de nodige veiligheidsmaatregelen om uzelf en uw omgeving te beschermen. Een beschadigde asbesttoepassing in slechte staat kan makkelijk verder breken of vergruizen. Er komen dan schadelijke asbestvezels vrij die ingeademd kunnen worden.

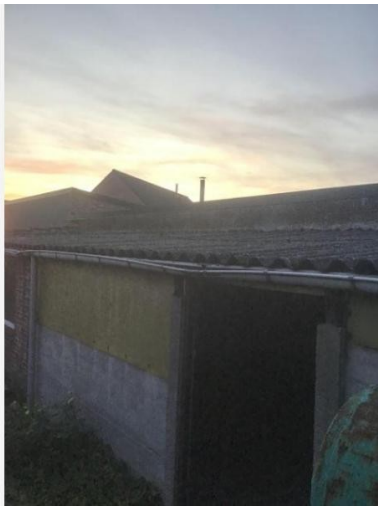
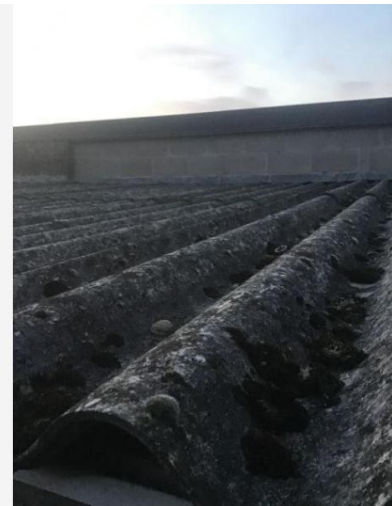
| Eindbeoordeling materiaalrisico | Verhoogd materiaalrisico en/of verhoogde kans op vezelvrijgave |

| Asbestsoort (vezeltype) | Crocidoliet aanwezig |
| Afschermingsgraad van het gehele materiaal | Geheel of deels vrij aan de buitenlucht |
| Toestand van het materiaal | Matig beschadigd, matig verweerd |

| Beschrijving | golfplaten dak op garage nr3 |
| Asbestmateriaal | Dak- en gevelbekleding - Golfplaat |

Het asbestmateriaal valt onder de mijlpaal van 2034.

- Verwijder dit asbestmateriaal zo snel mogelijk. Volg de toestand goed op.
- Hemelwater dat afspoelt van asbestcement daken of gevels kan asbestdeeltjes bevatten. Gebruik het enkel voor gesloten circuits (bv. spoelen toiletten). Reinig na het vervangen van het dak of de gevel de dakgoten en regenwaterput of -ton om asbesthoudend sediment of slib te verwijderen
- Voer bijkomende staalname(s) uit.

- Eenvoudige handelingen: mag via doe-het-zelf of door werknemer(s) met opleidingsattest eenvoudige handelingen  
We raden aan om de golfplaten te laten verwijderen door een firma met een opleidingsattest eenvoudige handelingen. U mag, in principe, ongeacht beschadigingen of vrije asbestvezels, deze asbesttoepassing ook zelf verwijderen met inachtneming van de nodige veiligheidsmaatregelen om uzelf en uw omgeving te beschermen. Een beschadigde asbesttoepassing in slechte staat kan makkelijk verder breken of vergruizen. Er komen dan schadelijke asbestvezels vrij die ingeademd kunnen worden.

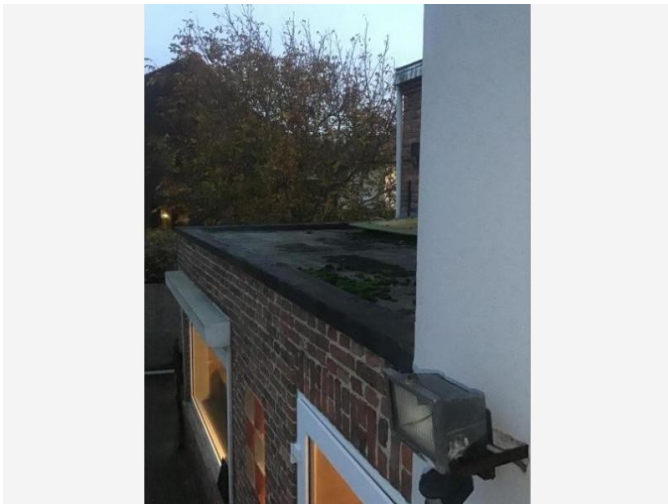
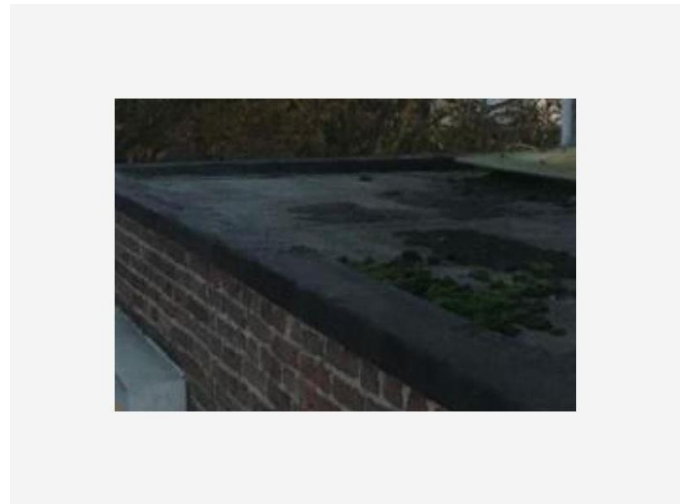
| Eindbeoordeling materiaalrisico | Verhoogd materiaalrisico en/of verhoogde kans op vezelvrijgave |

| Asbestsoort (vezeltype) | Alleen chrysotiel |
| Afschermingsgraad van het gehele materiaal | Geheel of deels vrij aan de buitenlucht |
| Toestand van het materiaal | Matig beschadigd, matig verweerd |

| Beschrijving | roofing keuken dak |
| Asbestmateriaal | Dak- en gevelbekleding - Roofing |

Het asbestmateriaal valt onder de mijlpaal van 2040.

- Zorg voor een veilig beheer. Vermijd het beschadigen van het asbestmateriaal. Controleer de toestand jaarlijks op wijzigingen.
- Voer bijkomende staalname(s) uit.

- Eenvoudige handelingen: mag via doe-het-zelf of door werknemer(s) met opleidingsattest eenvoudige handelingen  
We raden aan om de roofing te laten verwijderen door een firma met een opleidingsattest eenvoudige handelingen. U mag, in principe, ongeacht beschadigingen of vrije asbestvezels, deze asbesttoepassing ook zelf verwijderen met inachtneming van de nodige veiligheidsmaatregelen om uzelf en uw omgeving te beschermen. Een beschadigde asbesttoepassing in slechte staat kan makkelijk verder breken of vergruizen. Er komen dan schadelijke asbestvezels vrij die ingeademd kunnen worden.

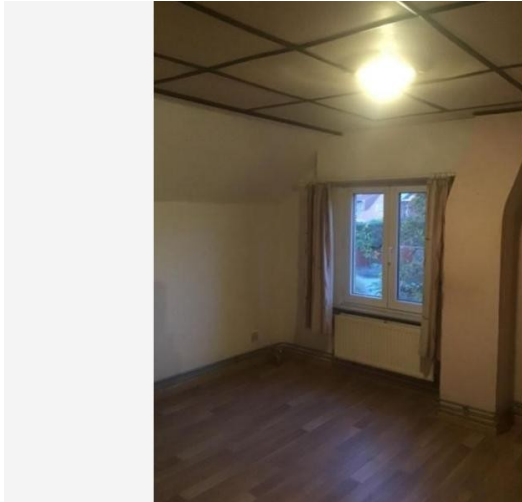
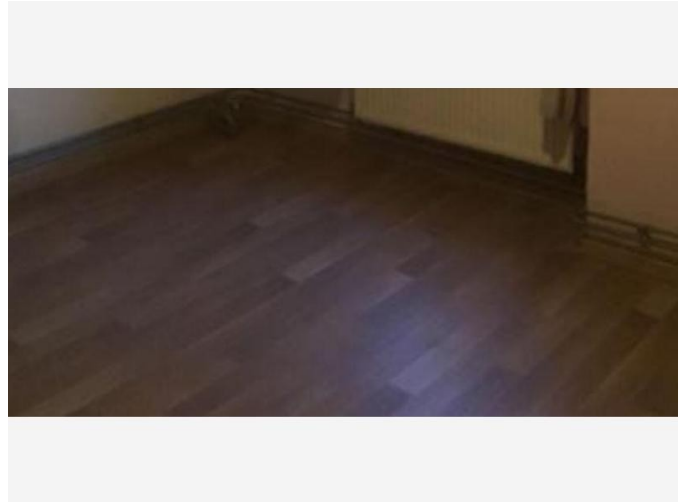
## Fiche 7: vloerbekleding bestaande uit soepele vinyl en laminaat

| Basis voor advies | De asbestdeskundige beoordeelt het materiaal als niet-asbestverdacht. |

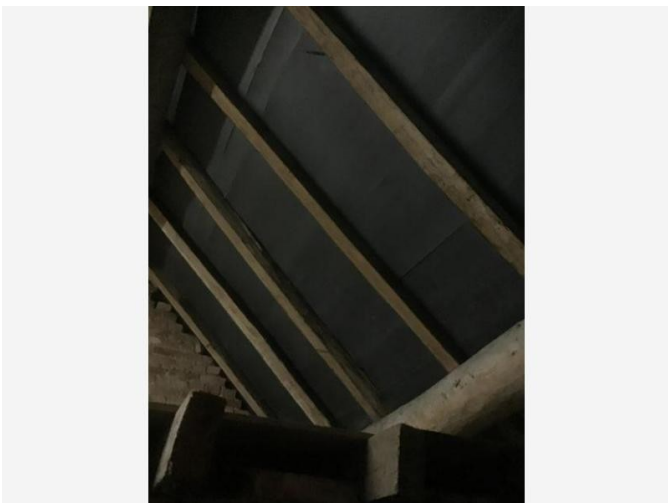
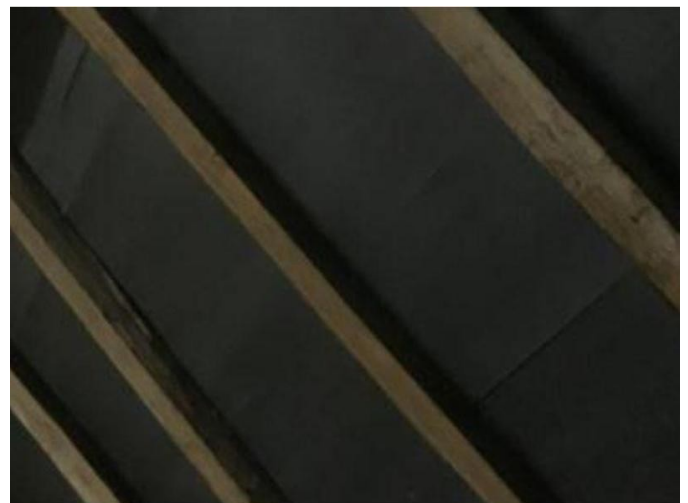
## Fiche 13: onderdak

| Beschrijving | Notitie | Terug te vinden op plannen |
|---|---|---|
| Fiche 13: onderdak | De onderdakplaten waren tijdens het plaatsbezoek inspecteerbaar op volgende plaatsen: zolder | Plan 1.2: Zolder |
