# Asbestinventarisatetest

Brakelsesteenweg 278, 9406 Ninove

Attestnummer : 20250808-000181.000

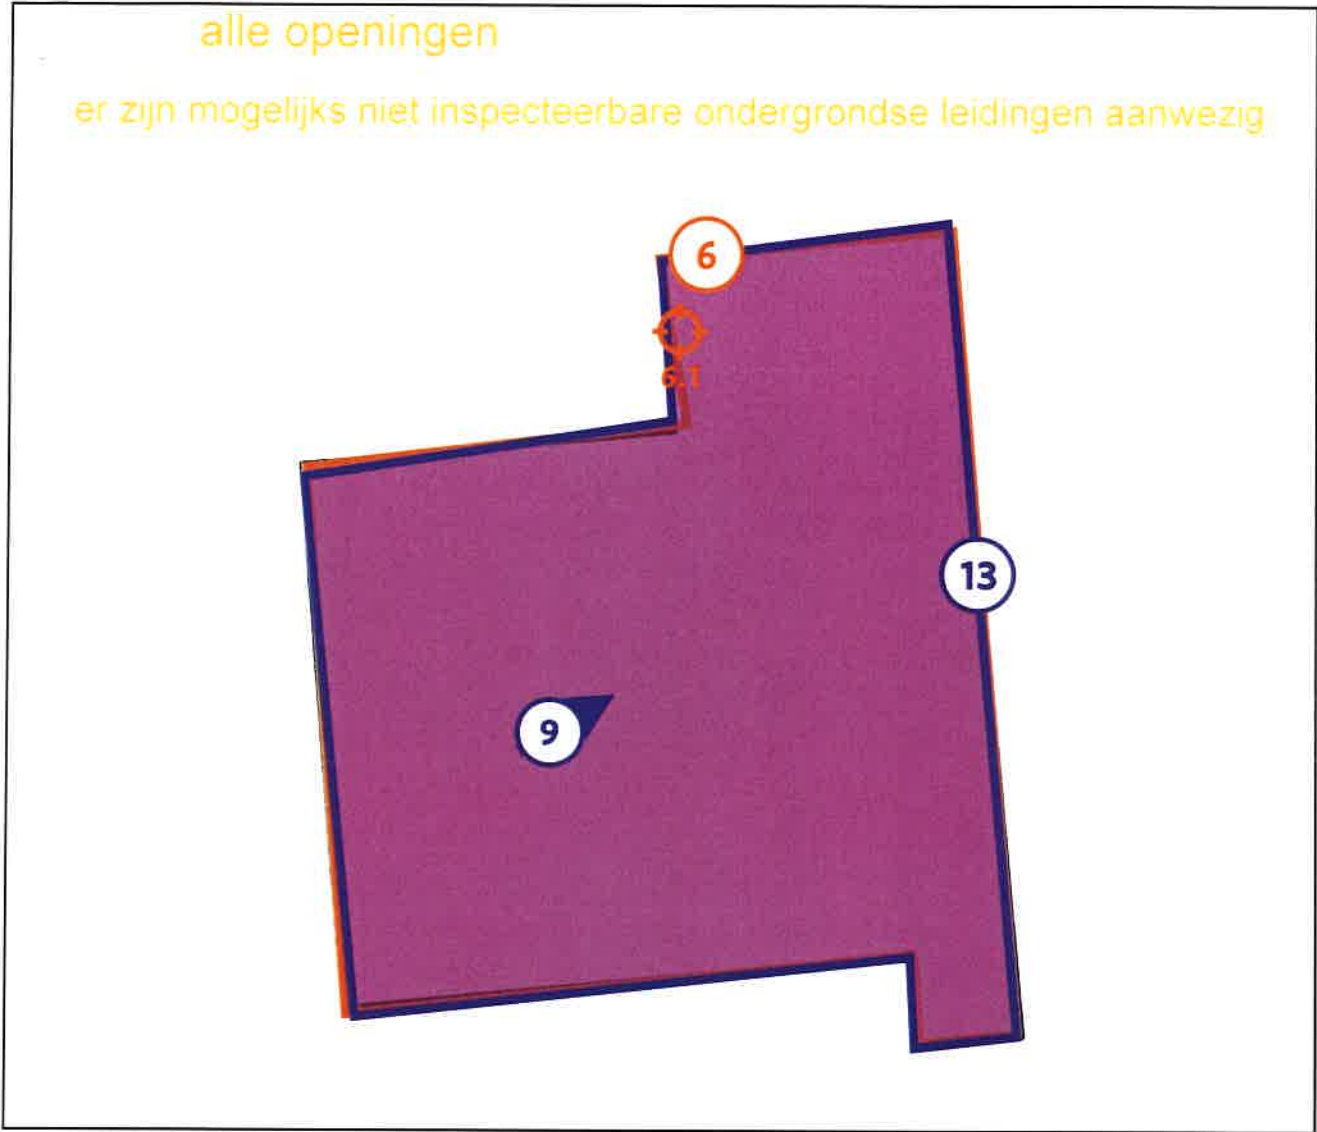
# Plan 1.6: Woning plan

| Beschrijving | Type | Actie |
|---|---|---|
| 6. Dakbedekking - Dakleien | Asbestmateriaal | Verwijderen |
| 9. Binnenzijde en bovenzijde van de schouw | Beperking | - |

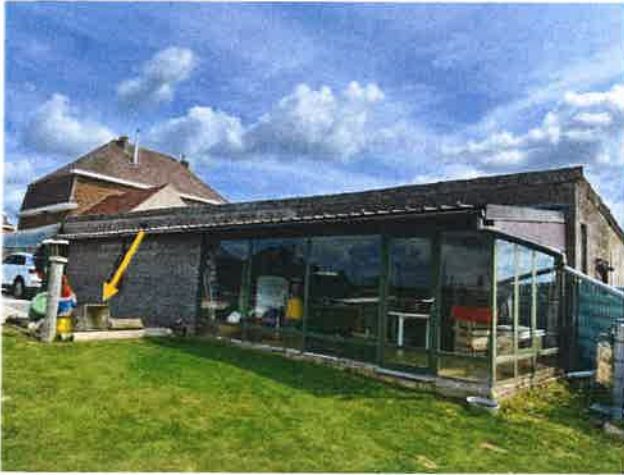
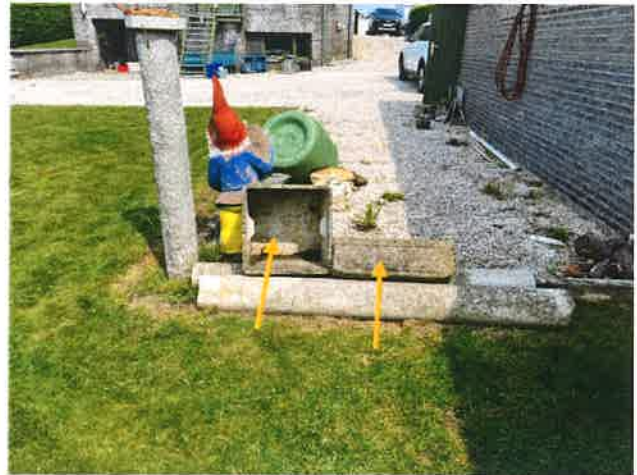
Het asbestmateriaal valt onder de mijlpaal van 2040.

**Dringend verwijderen**

| Beschrijving | Afval bloembak |
| Type afvalstof | Betreft stock-voorraad of gedemonteerde asbestmaterialen |
| Asbestmaterialen | <ul style="list-style-type: none"><li>• Bak, reservoir, kuip, bloembak</li></ul> |
| Hoeveelheid (gewicht - aantal) | <ul style="list-style-type: none"><li>• 10,00 kg - 1 stuk</li></ul> |

- Verwijder het asbestafval.
- Voer bijkomende staalname(s) uit.

- Eenvoudige handelingen: mag via doe-het-zelf of door werknemer(s) met opleidingsattest eenvoudige handelingen  
Deze toepassing is enkel te verwijderen door de nutsmaatschappij.

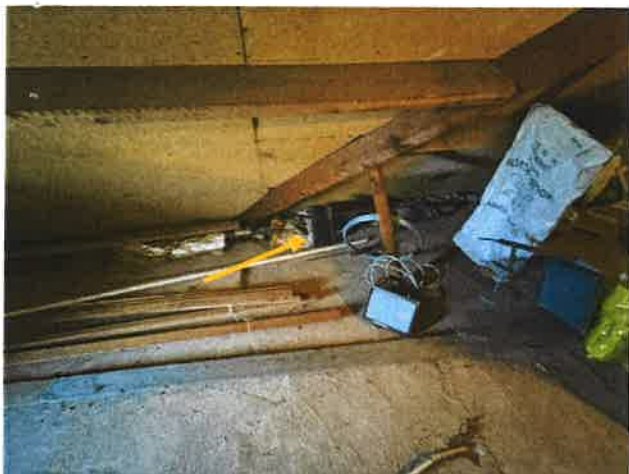
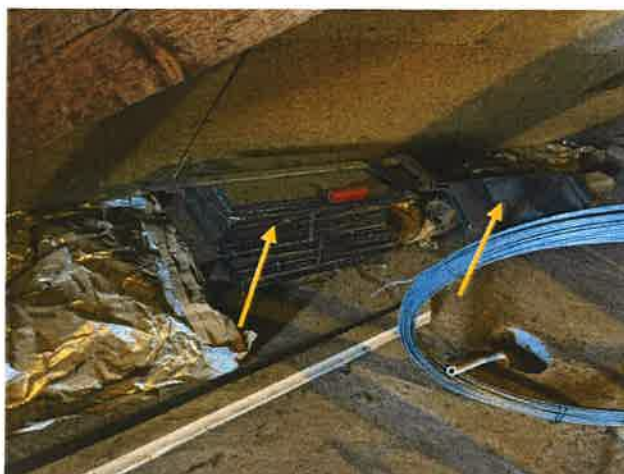
Het asbestmateriaal valt onder de mijlpaal van 2040.

**Dringend verwijderen**

| Beschrijving | Leien zolder |
| Type afvalstof | Betreft stock-voorraad of gedemonteerde asbestmaterialen |
| Asbestmaterialen | • Dak- en gevelbekleding - Lei, shingle |
| Hoeveelheid (gewicht - aantal) | • 15,00 kg - 1 stuk |

- Verwijder het asbestafval.
- Voer bijkomende staalname(s) uit.

- Eenvoudige handelingen: enkel door erkend asbestverwijderaar  
Deze toepassing is enkel te verwijderen door de nutsmaatschappij.

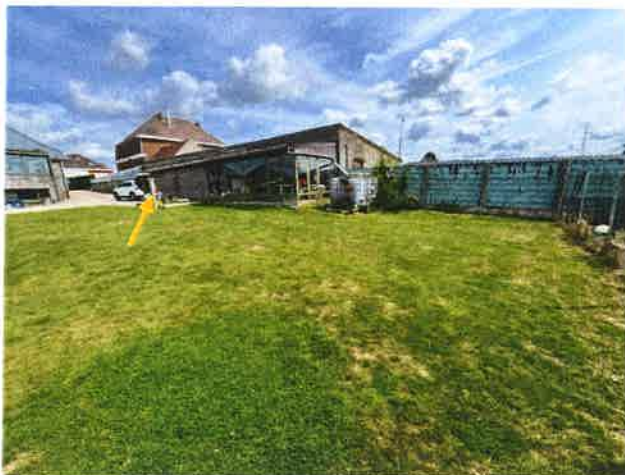
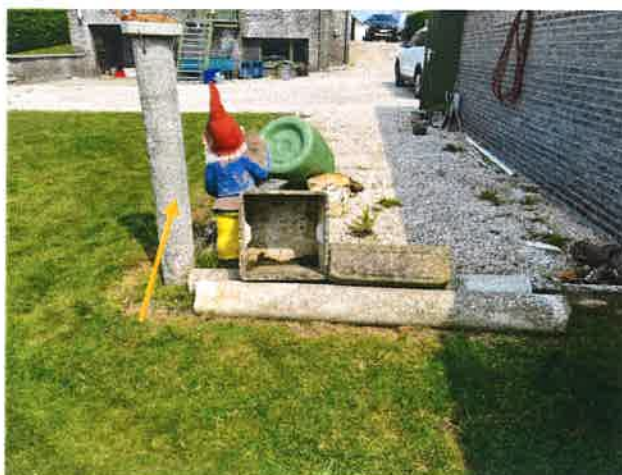
Het asbestmateriaal valt onder de mijlpaal van 2040.

Verwijderen

| Eindbeoordeling materiaalrisico | Verhoogd materiaalrisico en/of verhoogde kans op vezelvrijgave |

| Gebondenheid | Categorie 1: hechtgebonden in oorsprong |
| Asbestsoort (vezeltype) | Crocidoliet aanwezig |
| Toestand van het materiaal | Matig beschadigd, matig verweerd |

- Zorg voor een veilig beheer. Vermijd het beschadigen van het asbestmateriaal. Controleer de toestand jaarlijks op wijzigingen.
- Voer bijkomende staalname(s) uit.

- Eenvoudige handelingen: mag via doe-het-zelf of door werknemer(s) met opleidingsattest eenvoudige handelingen  
Bij het uitvoeren van eenvoudige handelingen, zoals toegestaan via doe-het-zelfmethoden of door werknemers met een opleidingsattest, is het gebruik van de juiste persoonlijke beschermingsmiddelen (PBM's) verplicht om blootstelling aan asbestvezels te voorkomen. Wij adviseren echter om asbest te laten verwijderen door een werknemer met opleidingscertificaat. Maar het is ook toegestaan via de doe-het-zelfmethode, mits de juiste voorzorgsmaatregelen en PBM's in acht worden genomen. De te gebruiken PBM's zijn:
  - FFP3-mondmasker of halfgelaatsmasker met P3 filter
  - wegwerpoverall (Tyvek CATIII, type 5 en 6)

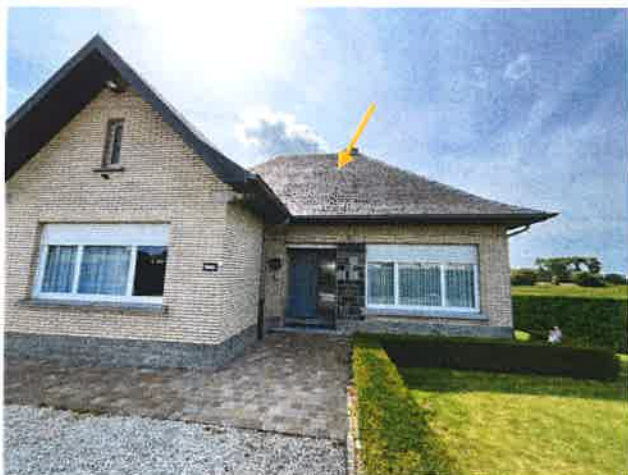
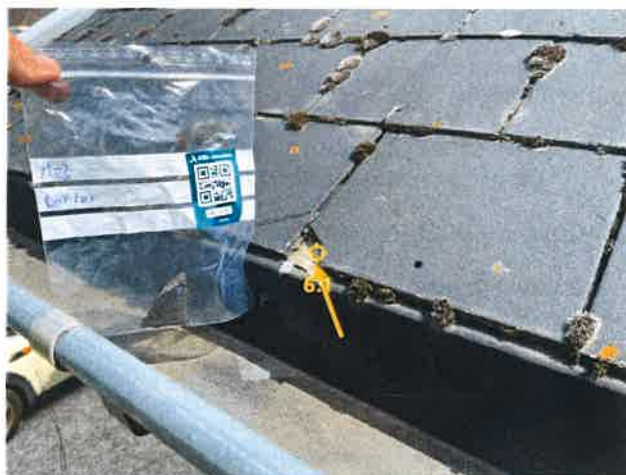
Het asbestmateriaal valt onder de mijlpaal van 2034.

**Verwijderen**

| # | Type | Referentie | Resultaat |
|---|---|---|---|
| 6.1 | Puntmonster | M03 | Chrysotiel |

| Beschrijving | Dakbedekking - Dakleien |
| Primaire drager | Schuin dak |
| Asbestmateriaal | Dak- en gevelbekleding - Lei, shingle |
| Hoeveelheid (oppervlakte - aantal) | • 130,00 m <sup>2</sup> - 1 stuk |

- Hemelwater dat afspoelt van asbestcement daken of gevels kan asbestdeeltjes bevatten. Gebruik het enkel voor gesloten circuits (bv. spoelen toiletten). Reinig na het vervangen van het dak of de gevel de dakgoten en regenwaterput of -ton om asbesthoudend sediment of slib te verwijderen

- Eenvoudige handelingen: mag via doe-het-zelf of door werknemer(s) met opleidingsattest eenvoudige handelingen  
Bij het uitvoeren van eenvoudige handelingen, zoals toegestaan via doe-het-zelfmethoden of door werknemers met een opleidingsattest, is het gebruik van de juiste persoonlijke beschermingsmiddelen (PBM's) verplicht om blootstelling aan asbestvezels te voorkomen. Wij adviseren echter om asbest te laten verwijderen door een werknemer met opleidingscertificaat. Maar het is ook toegestaan via de doe-het-zelfmethode, mits de juiste voorzorgsmaatregelen en PBM's in acht worden genomen. De te gebruiken PBM's zijn:
  - FFP3-mondmasker of halfgelaatsmasker met P3 filter
  - wegwerpovertal (Tyvek CATIII, type 5 en 6)

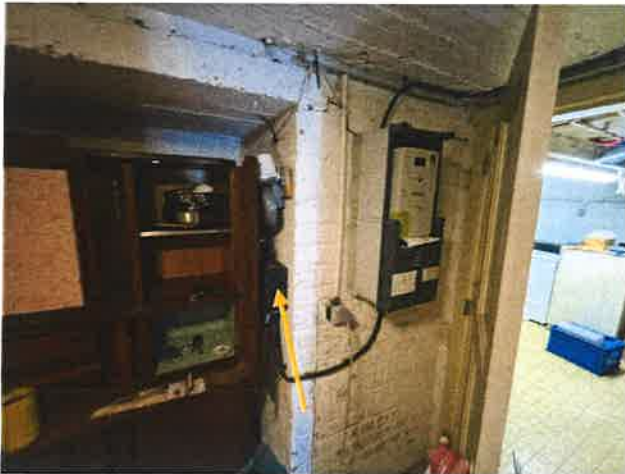
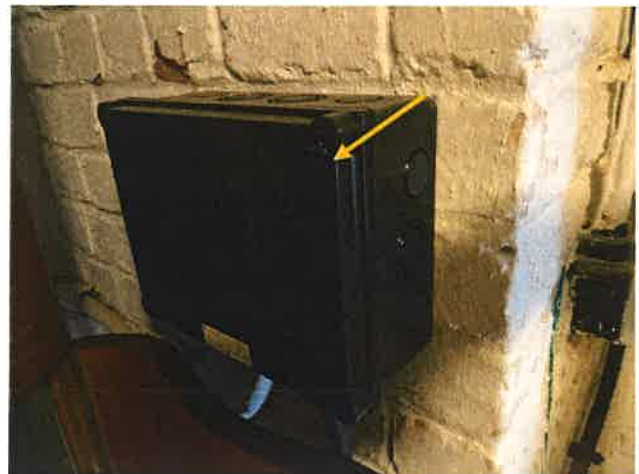
Het asbestmateriaal valt onder de mijlpaal van 2040.

Zorgvuldig beheren

| Beschrijving | Bakeliet meter- en zekering kast |
| Asbestmateriaal | Plaat, paneel, tablet - Type Bakeliet |
| Opmerking | De meterkast hoort toe aan de nutsmaatschappij en dient door hen vervangen/verwijderd te worden. |

- Zorg voor een veilig beheer. Vermijd het beschadigen van het asbestmateriaal. Controleer de toestand jaarlijks op wijzigingen.
- Voer bijkomende staalname(s) uit.

- Eenvoudige handelingen: mag via doe-het-zelf of door werknemer(s) met opleidingsattest eenvoudige handelingen  
Deze toepassing is enkel te verwijderen door de nutsmaatschappij.

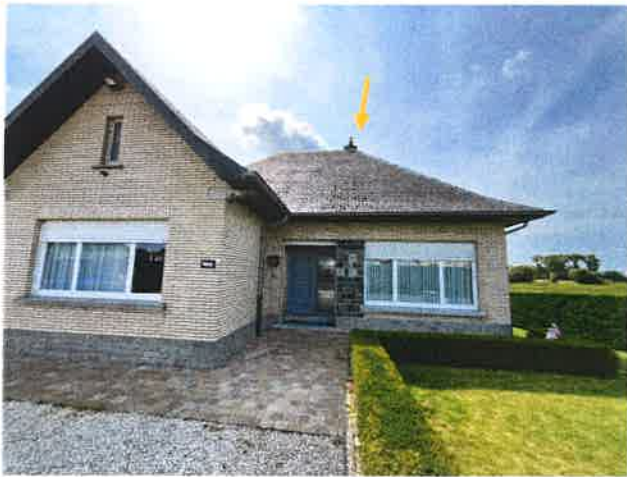
Situeringsfoto

**Reden:** Het te onderzoeken materiaal situeert zich hoger dan 3,50 m te rekenen vanaf een veilige ondergrond

**Uitleg van de asbestdeskundige:** De binnenzijde van de schouw kon niet geïnspecteerd worden. Ook van buitenaf was inspectie onmogelijk omwille van de hoogte(hoger dan 3.5m). Asbestverdachte toepassingen kunnen aanwezig zijn. Dit betreft een beperking op middellange termijn.

| (Asbest)materiaal | Rookgaskanaal |
| Karakterisatie | Asbest (verdacht) |

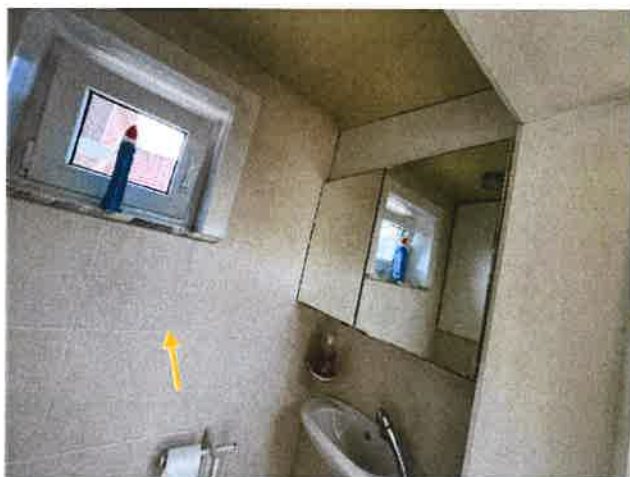
## Fiche 12: Tegellijm achter wandtegels & plinten

Op moment van de inspectie kon niet worden nagegaan of de tegellijm achter de muurtegels/plinten asbestverdacht is. Bij renovatie of verwijdering van de tegels dient het materiaal te worden geanalyseerd voor de werken van start gaan.

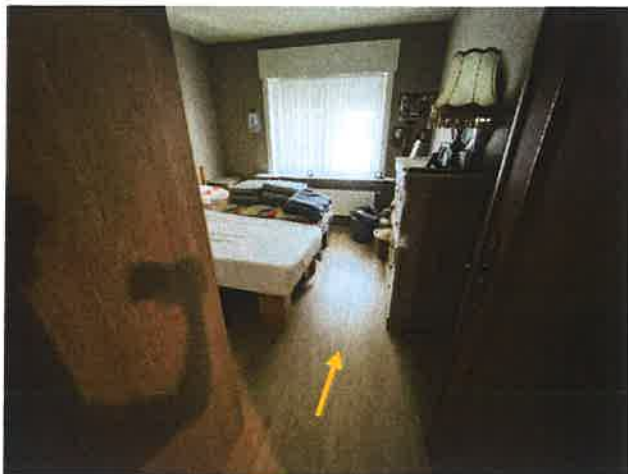
## Fiche 14: Vloerbekleding - Niet verdacht

De aanwezige vloerbekleding is niet asbestverdacht. De onderliggende laag was echter niet inspecteerbaar zonder destructie tijdens de inspectie. Mogelijk is de onderliggende laag asbestverdacht.

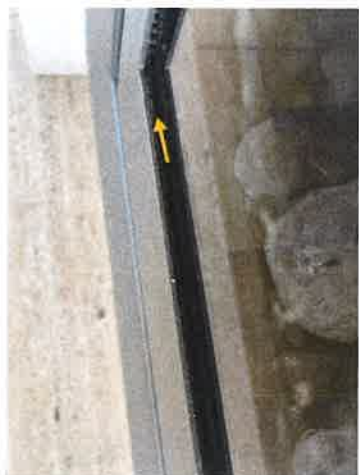
## Fiche 16: Dichtingskoord (Niet verdacht)

De dichtingskoord van de kachel betreft een keramische koord. Dit is niet asbest verdacht
