# Asbestinventarisatetest

Ijzerstraat 1, 9120 Beveren-Kruibeke-Zwijndrecht

Attestnummer : 20260205-000431.000

Uitgegeven op : 05.02.2026

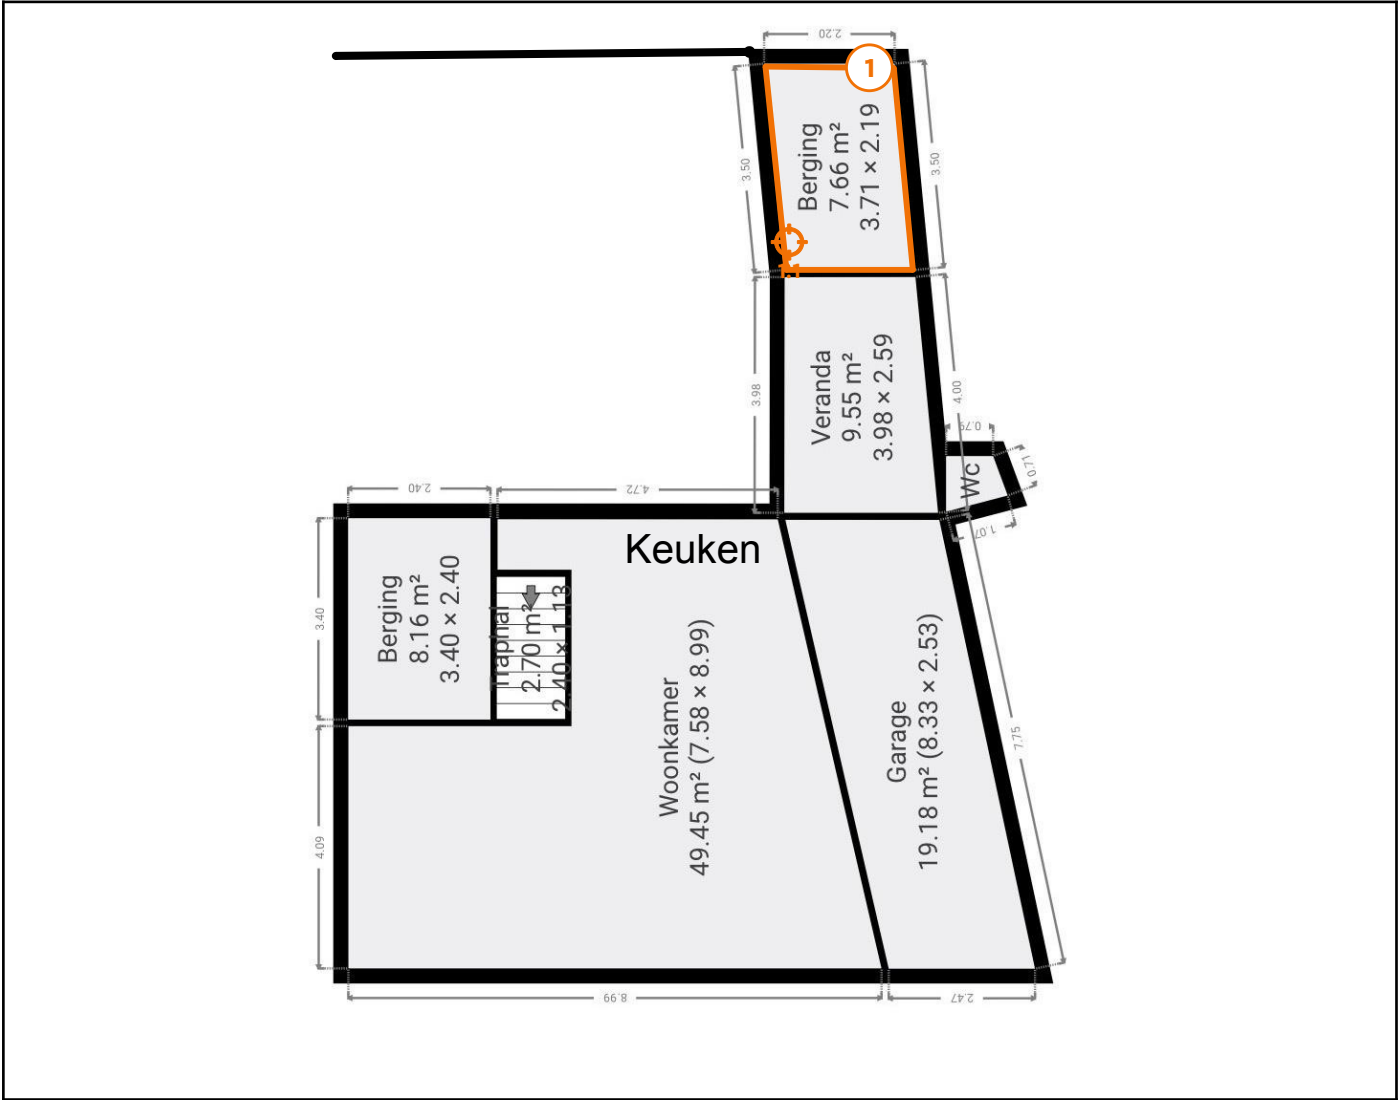
# Plan 1.4: Gelijkvloers

| Beschrijving | Type | Actie |
|---|---|---|
| 1. Menuiserie platen berging | Asbestmateriaal | Verwijderen |

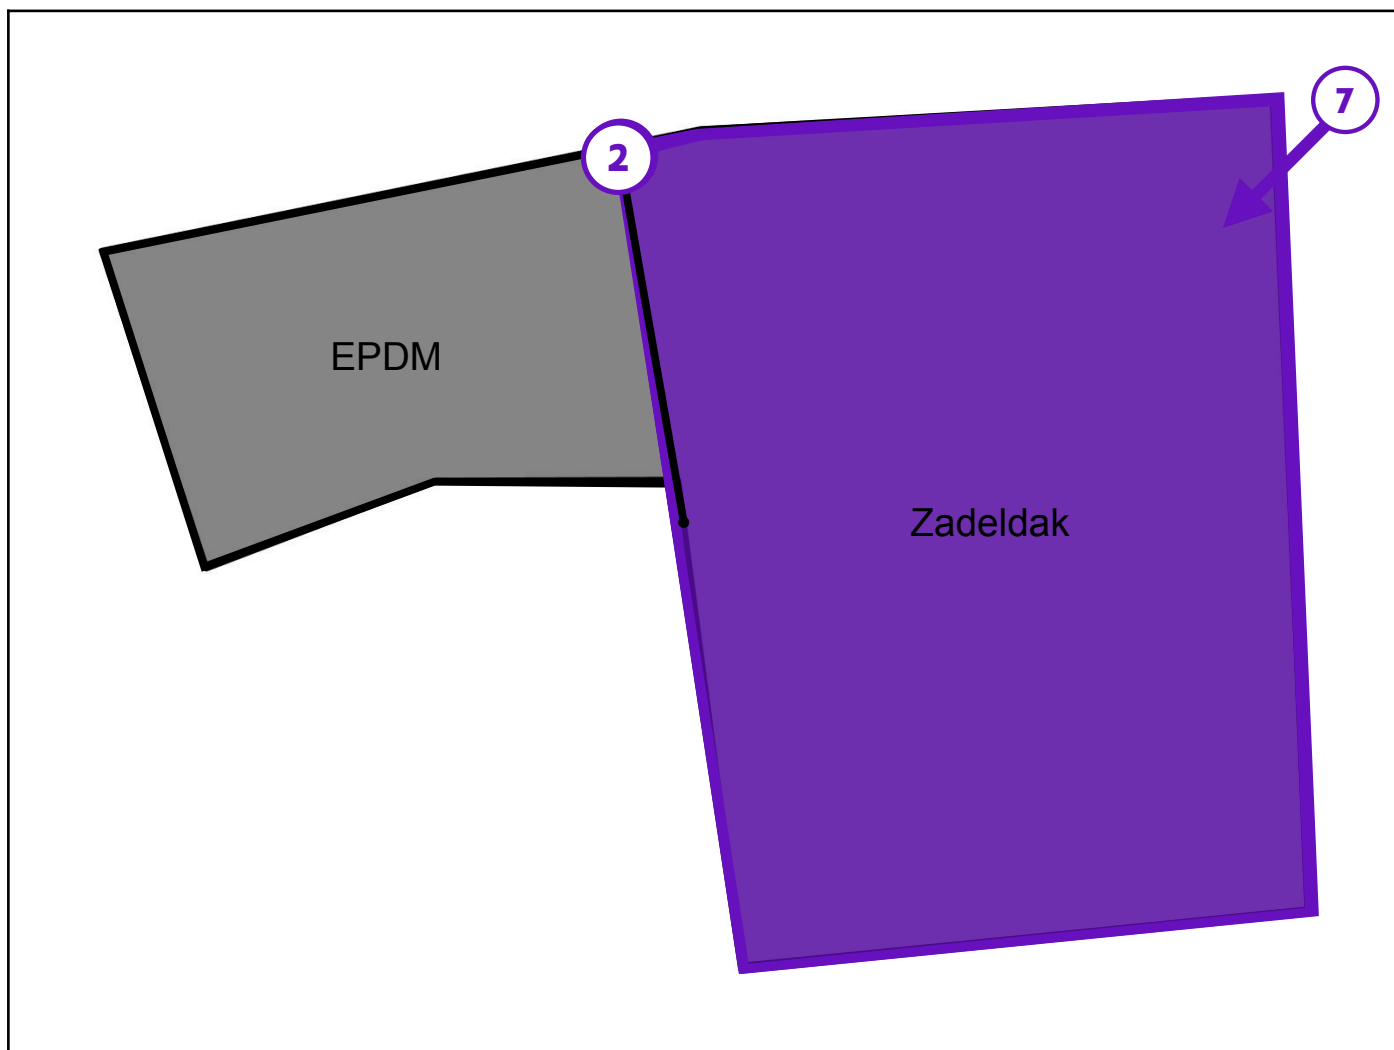
## Plan 1.7: Dakenplan

| Beschrijving | Type | Actie |
|---|---|---|
| 2. Onderdak niet waarneembaar | Beperking | - |

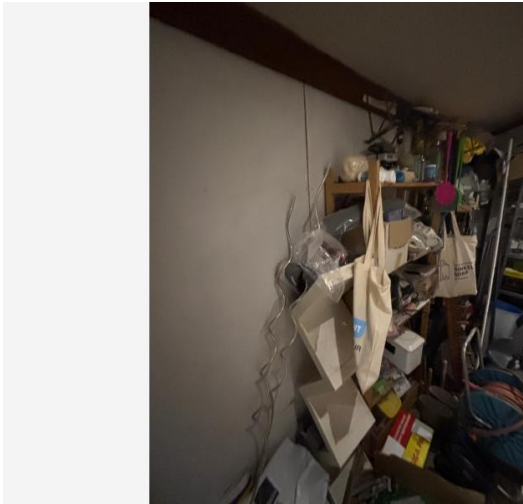
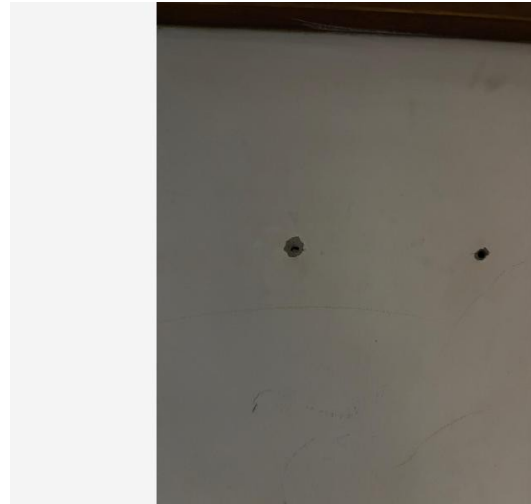
| Eindbeoordeling materiaalrisico | Verhoogd materiaalrisico en/of verhoogde kans op vezelvrijgave |
| Opmerking | Hier en daar zijn er boorgaten door vijzen waardoor het niet ,meer in originele staat verkeerd. |

| Toestand van het materiaal | Matig beschadigd, matig verweerd |

| # | Type | Referentie | Resultaat |
|---|---|---|---|
| 1.1 | Puntmonster | M04 | Chrysotiel, Amosiet |

| Beschrijving | Menuiserite platen berging |
| Opmerking | De muren van de berging zijn bekleed met asbeesthoudende menuiseriteplaten. |

Het asbestmateriaal valt onder de mijlpaal van 2040.

- Zorg voor een veilig beheer. Vermijd het beschadigen van het asbestmateriaal. Controleer de toestand jaarlijks op wijzigingen.

- Eenvoudige handelingen: mag via doe-het-zelf of door werknemer(s) met opleidingsattest eenvoudige handelingen  
Draag de nodige PBM's (mondmasker ffp3, handschoenen, overschoenen en wegwerpoverall van categorie III en type 5 en 6.)  
toepassing bevind zich binnen het gebouw.  
Enkel verder te verwijderen indien de platen niet beschadigd worden bij de verwijdering, bevochtig de vijzen voldoende zodat er geen stof ontstaat bij het losdraaien, enkel zelf te verwijderen indien :  
- er niemand anders in de buurt is  
de asbesttoepassing niet verder beschadigd raakt of vergruist.

Onze voorkeur gaat naar verwijdering door erkend asbestverwijderaar.

Niet boren of geen vijzen/nagels in de platen draaien, probeer zo weinig mogelijk aan de platen te komen.

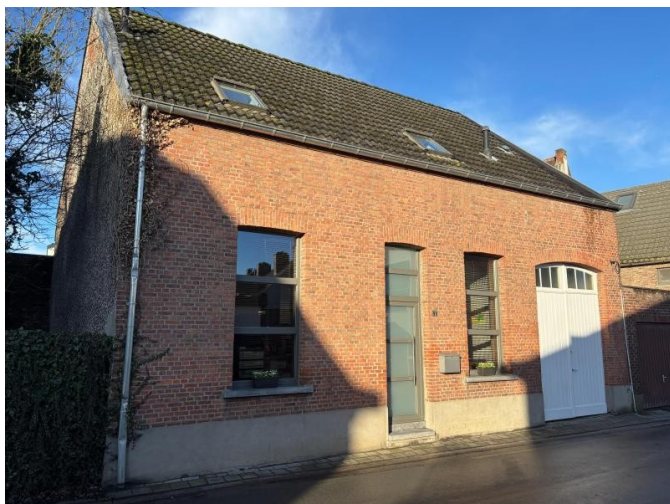
Situeringsfoto

**Reden:** Het te onderzoeken materiaal situeert zich hoger dan 3,50 m te rekenen vanaf een veilige ondergrond

**Uitleg van de asbestdeskundige:** Het onderdak is niet waarneembaar vanwege de hoogte, die meer dan 3,5 meter bedraagt.

We hebben geprobeerd een dakpan op te tillen om het onderdak te inspecteren, maar dit is niet gelukt aangezien de dakpannen vlakbij de velux zeer goed bevestigd zijn. Alleen destructief onderzoek kan bepalen of het onderdak al dan niet asbesthoudend is (type menuiserite).

Langs de binnenzijde is het dak met unidekplaten afgewerkt, dit zijn platen die binnenafwerking, isolatie en onderdak combineren, deze zijn normaal niet asbestverdacht.

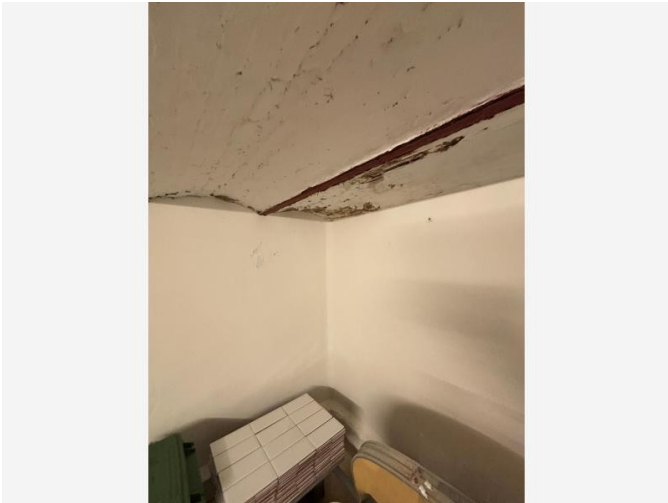
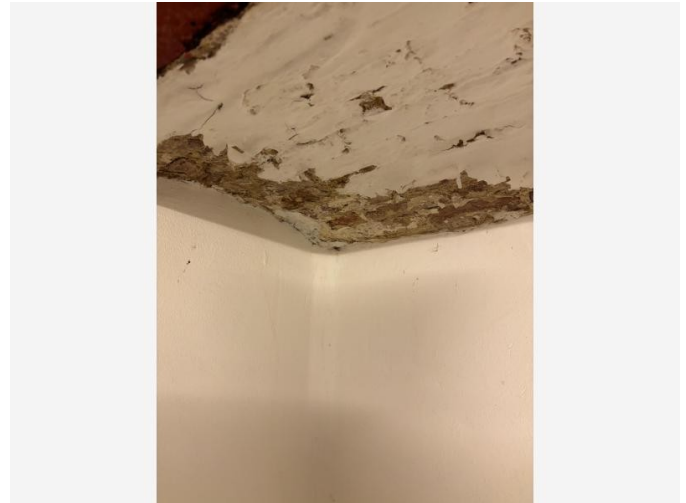
## Fiche 3: Pleisterwerk plafonds

Geen asbest

| # | Type | Referentie | Resultaat |
|---|---|---|---|
| 3.1 | Mengmonster | M02 | Geen asbest |

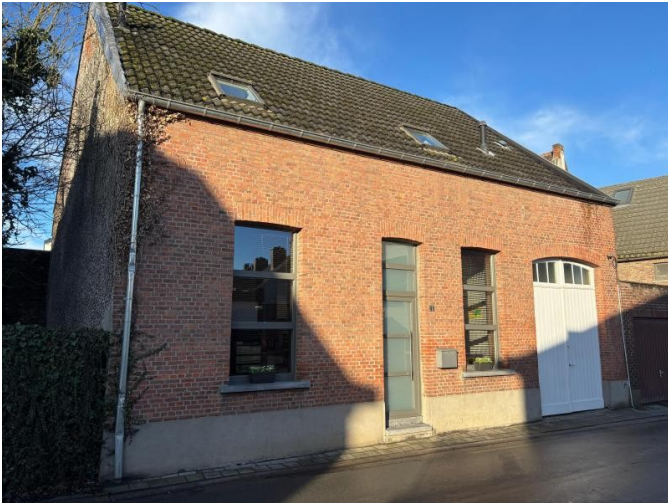
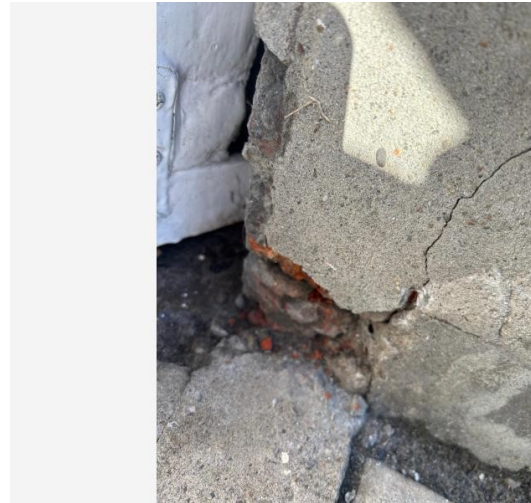
## Fiche 4: Crepi buitengevel

Geen asbest

| # | Type | Referentie | Resultaat |
|---|---|---|---|
| 4.1 | Mengmonster | M03 | Geen asbest |

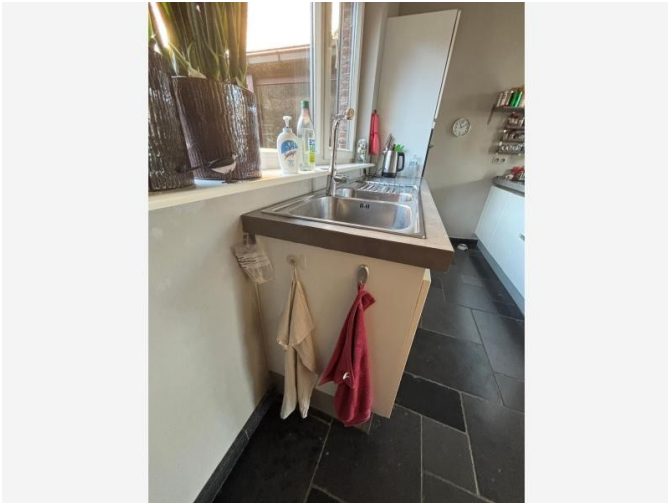
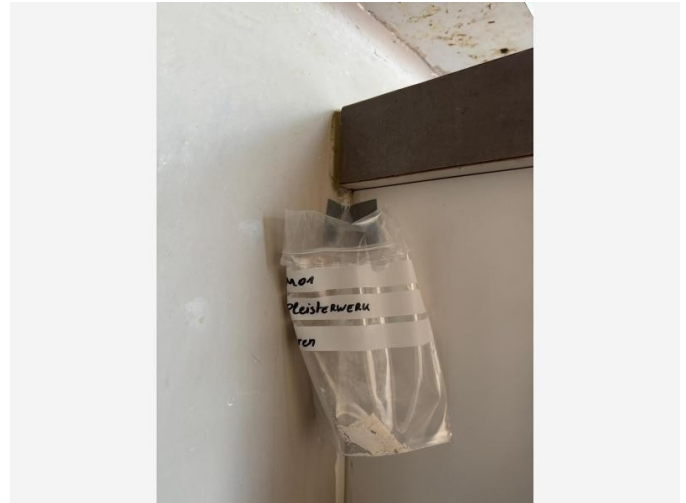
## Fiche 5: Pleisterwerk muren

Geen asbest

| # | Type | Referentie | Resultaat |
|---|---|---|---|
| 5.1 | Mengmonster | M01 | Geen asbest |

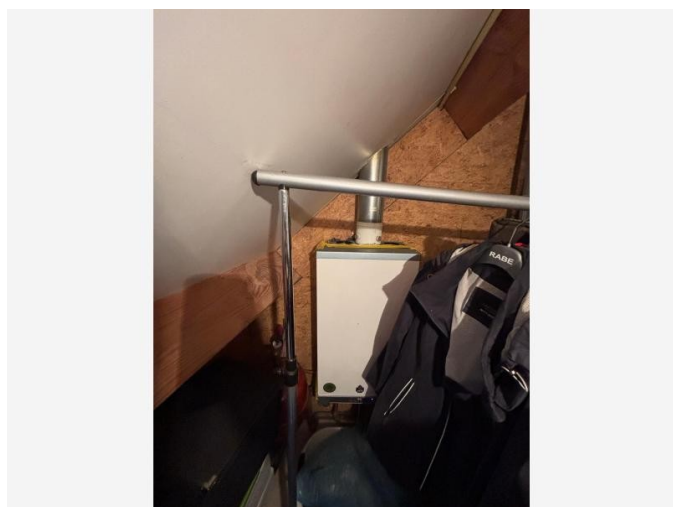
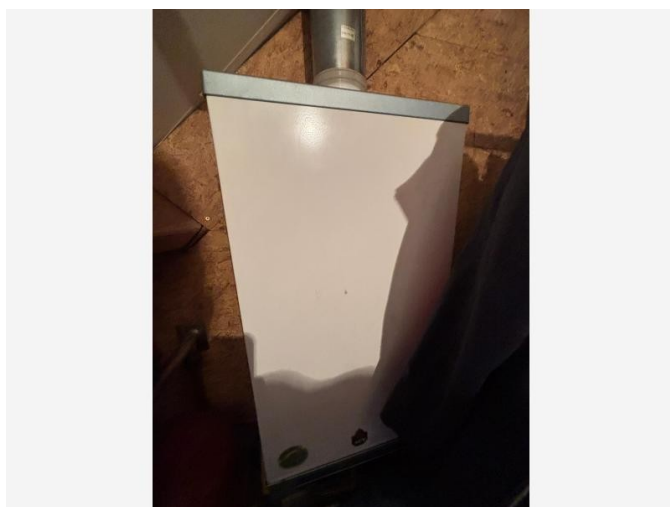
### Fiche 6: Materialen aan de stookketel

| Beschrijving | Notitie | Terug te vinden op plannen |
|---|---|---|
| Fiche 6: Materialen aan de stookketel | De stookketel is geplaatst in 2009, geen asbestverdachte materialen aanwezig. zie bewijsmateriaal. | Plan 1.5: Eerste verdieping |

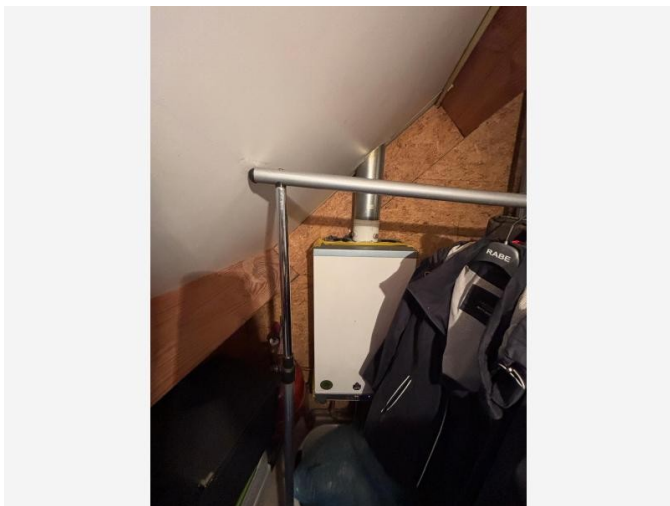
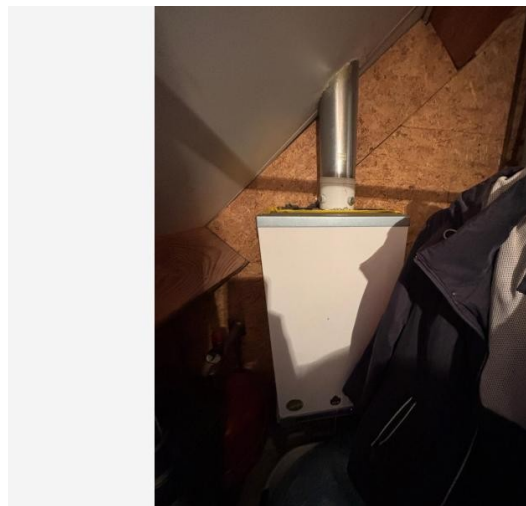
## Fiche 7: Materialen rookgaskanaal

| Beschrijving | Notitie | Terug te vinden op plannen |
|---|---|---|
| Fiche 7: Materialen rookgaskanaal | De zichtbare delen van de rookgaskanalen zijn niet-asbestverdacht. Het rookgaskanaal is zichtbaar binnen en buiten en bestaan uit aluminium/PVC. | Plan 1.6: Eerste verdieping<br>Plan 1.7: Dakenplan |

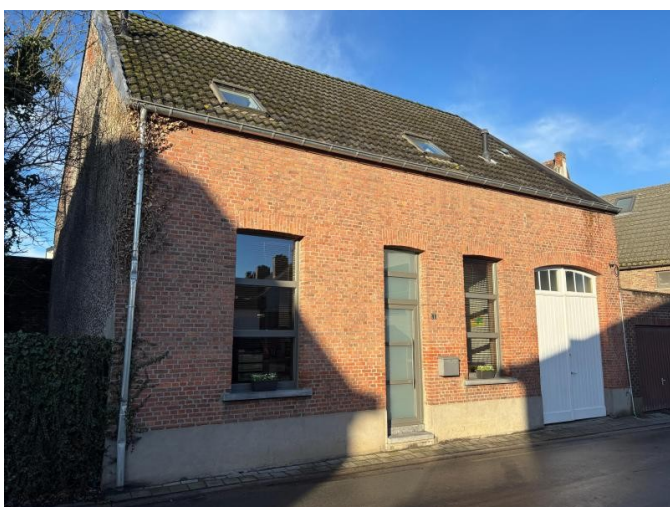
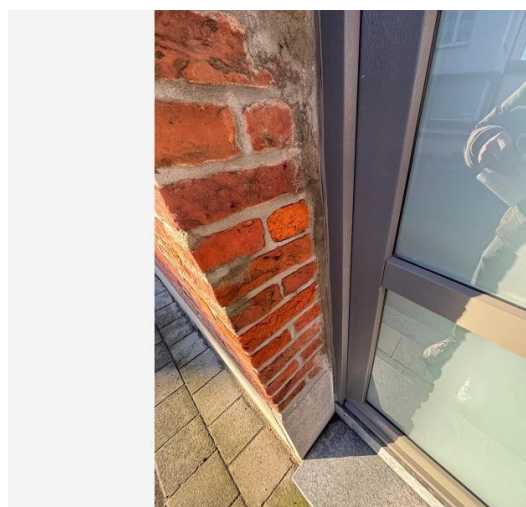
## Fiche 9: Aanwezige afdichtingsmaterialen niet asbestverdacht

| Beschrijving | Notitie | Terug te vinden op plannen |
|---|---|---|
| Fiche 9: Aanwezige afdichtingsmaterialen niet-asbestverdacht | <p>Het aanwezige afdichtingsmateriaal (mastiek, kit, ...) aan schrijnwerk is niet-asbestverdacht. Dit is flexibel nieuw afdichtingsmateriaal.</p> <p>LET OP : er kunnen oude afdichtingsmaterialen aanwezig zijn onder de huidige zichtbare lagen, deze zijn enkel te inspecteren met destructief onderzoek of bij werkzaamheden waarbij het huidige afdichtingsmateriaal verwijderd wordt.</p> | - |
