# Asbestinventarisatetest

Parkstraat 14, 8730 Beernem

Attestnummer : 20240730-000209.000

**Niet-asbestveilig**

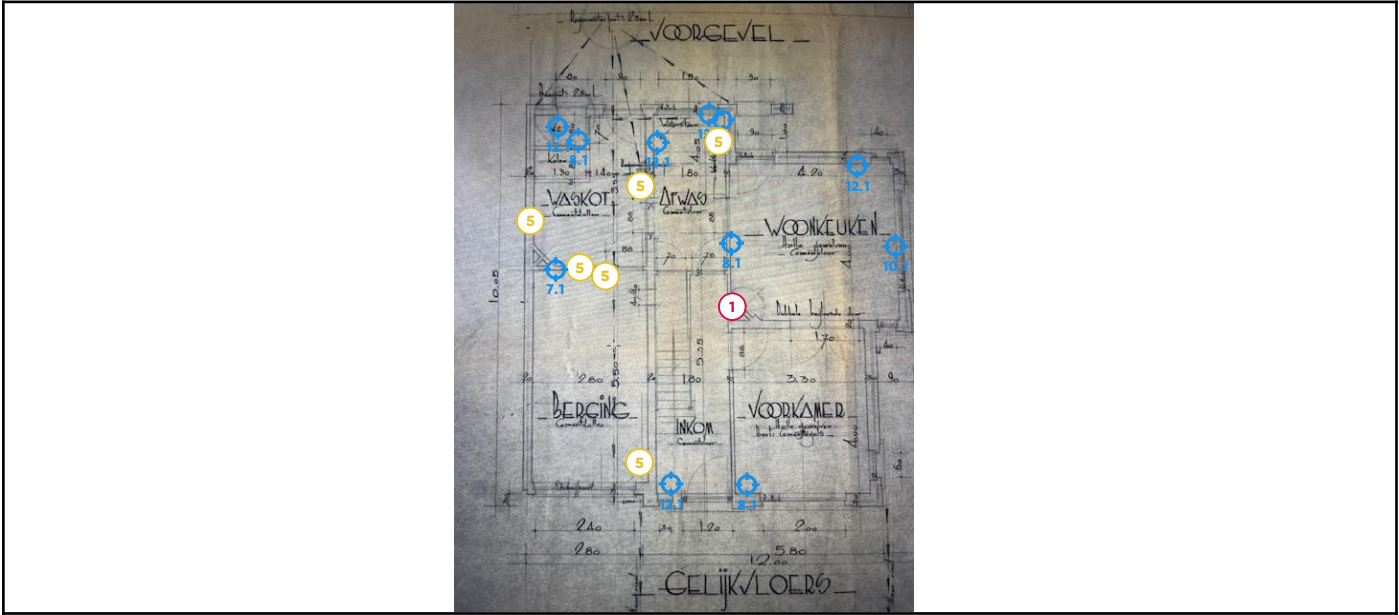
# Plan 1.1: plan-gelijkvloer

| Beschrijving | Type | Actie |
|---|---|---|
| 1. Brandwerende afdichtingskoord - gaskachel | Asbestmateriaal | Dringend verwijderen |
| 5. Bakeliet | Asbestmateriaal | Zorgvuldig beheren |

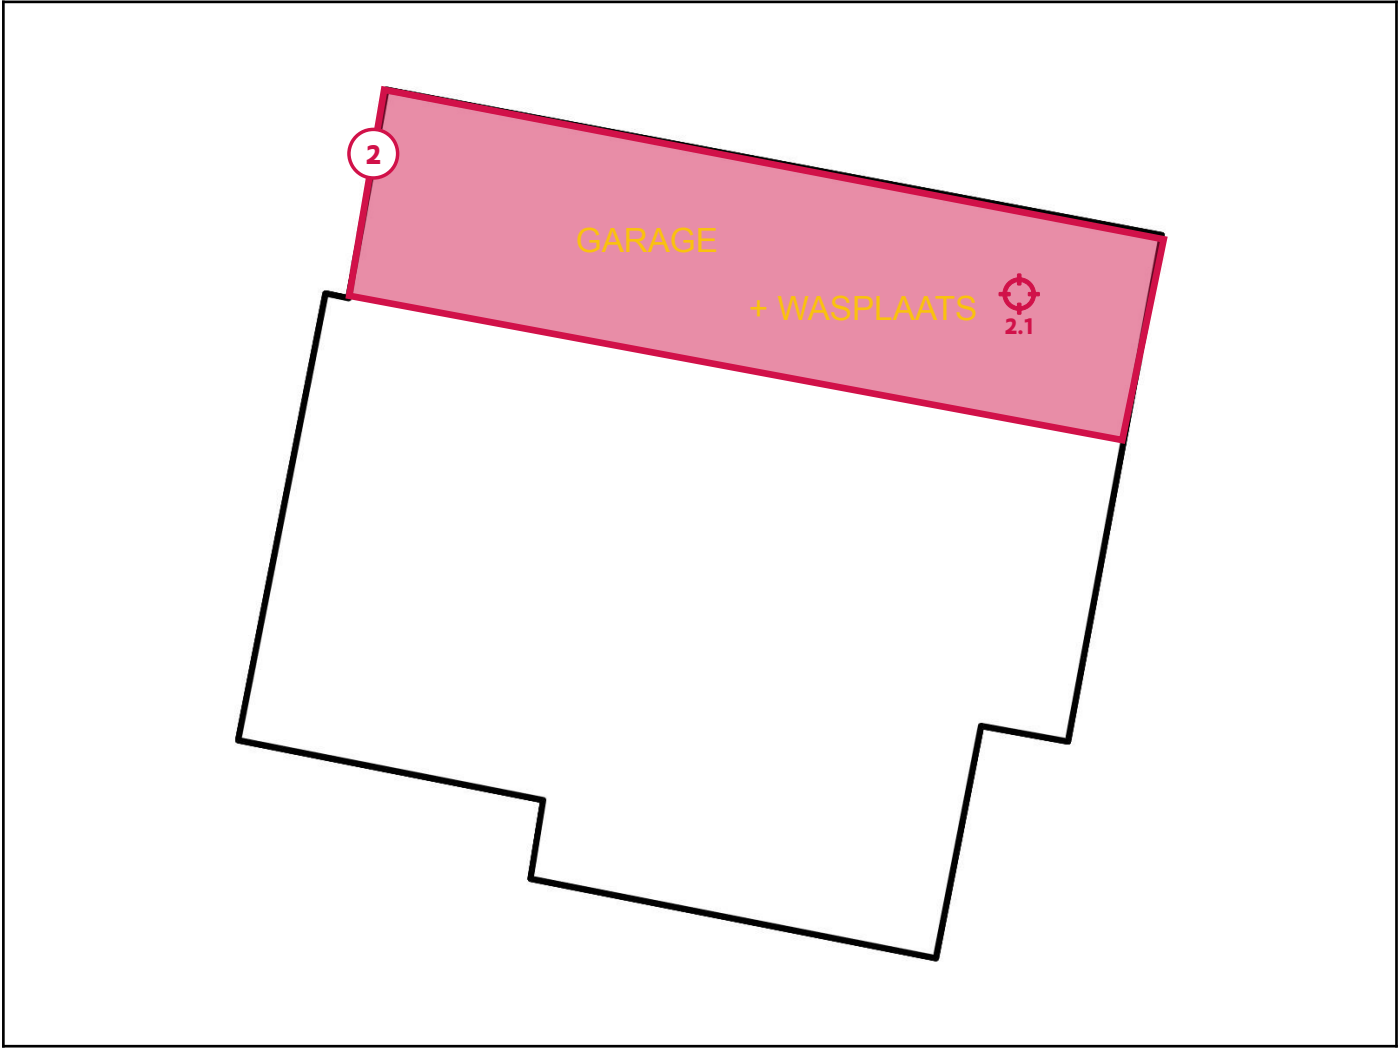
# Plan 1.4: Garage/wasplaats

| Beschrijving | Type | Actie |
|---|---|---|
| 2. Onderdak boven garage - Golfplaat | Asbestmateriaal | Dringend verwijderen |

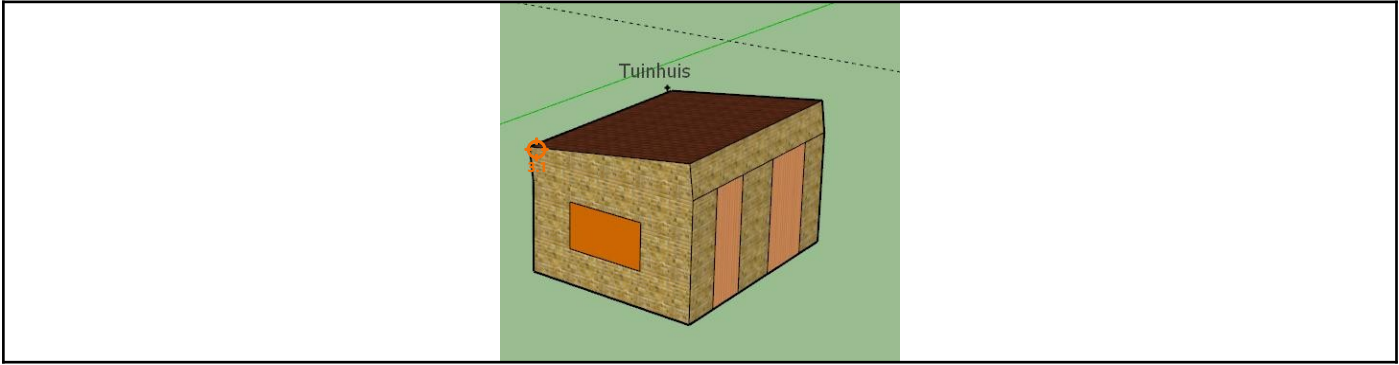
# Plan 2.1: tuinhuis

| Beschrijving | Type | Actie |
|---|---|---|
| 3. Golfplaat - Tuinhuisdak | Asbestmateriaal | <a href="#">Verwijderen</a> |

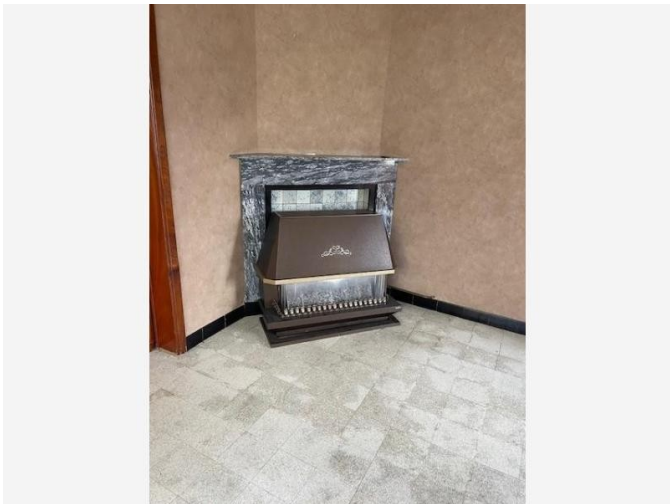
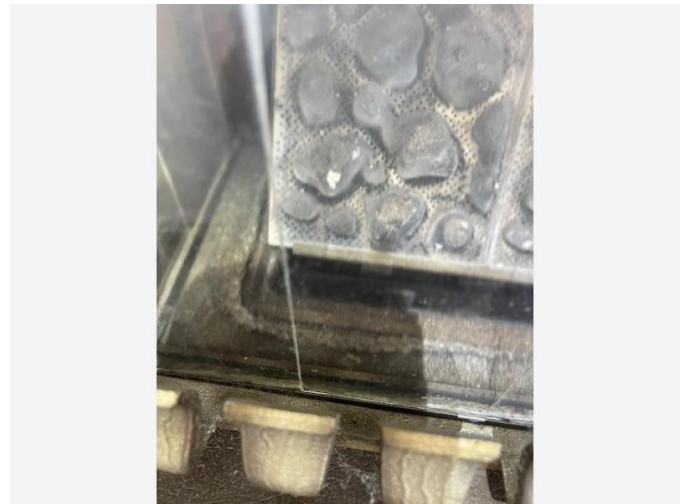
| Eindbeoordeling materiaalrisico | Hoog materiaalrisico en/of hoge kans op vezelvrijgave |

| Gebondenheid | Categorie 3: niet-hechtgebonden met weinig of geen matrix |
| Asbestconcentratie | Hoog ( $\geq 50\%$ ) |
| Toestand van het materiaal | Matig beschadigd, matig verweerd |

| Beschrijving | Brandwerende afdichtingskoord - gaskachel |

**Dringend verwijderen**

- Verwijder dit asbestmateriaal zo snel mogelijk. Volg de toestand goed op.

1. besproei de ASBESTKOORD met fixeermiddel (bv haarlak)
2. vloer afdekken met karton of de vloer na het uitgevoerde werk met een natte dweil opdeppen
3. met het asbestafval, dubbel verpakt (koord + karton + eventueel gebruikte dweil) kunt u terecht op het recyclagepark of bij een geregistreerde asbestinzamelaar.

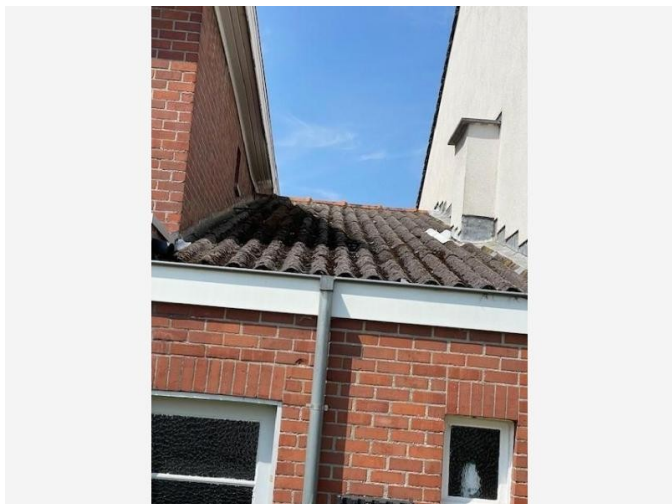
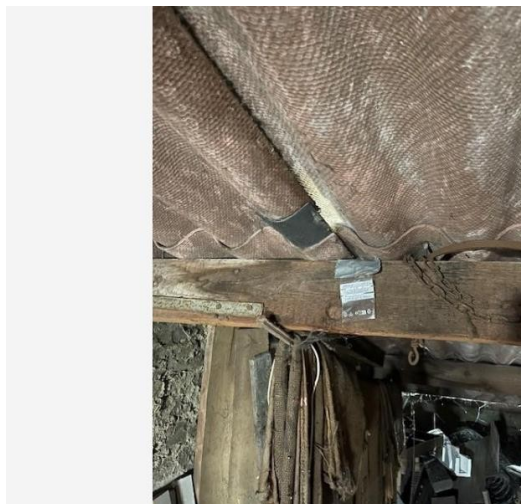
| Eindbeoordeling materiaalrisico | Hoog materiaalrisico en/of hoge kans op vezelvrijgave |

| Toestand van het materiaal | Matig beschadigd, matig verweerd |

| # | Type | Referentie | Resultaat |
|---|---|---|---|
| 2.1 | Puntmonster | PM002 | Chrysotiel, Crocidoliet |

| Beschrijving | Onderdak boven garage - Golfplaat |

**Dringend verwijderen**

- Zorg voor een veilig beheer. Vermijd het beschadigen van het asbestmateriaal. Controleer de toestand jaarlijks op wijzigingen.

1. golfplaten mogen niet breken of beschadigd worden (nooit gooien of breken)
2. besproei de golfplaten met speciaal fixeermiddel op de bevestigingspunten
3. bevestigingsnagel golfplaat losmaken d.m.v. klauwhamer met blokje hout eronder om beschadiging te vermijden, bij schroef voorzichtig uitdraaien zonder beschadiging
4. golfplaten één voor één losmaken
5. golfplaten één voor één voorzichtig stapelen in een asbestafvalzak (niet breken)
6. met het asbestafval kunt u terecht op het recyclagepark of bij een geregistreerde

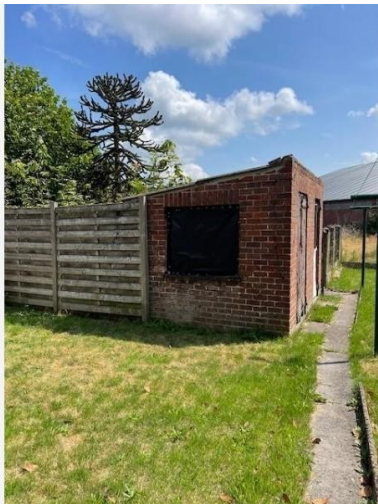
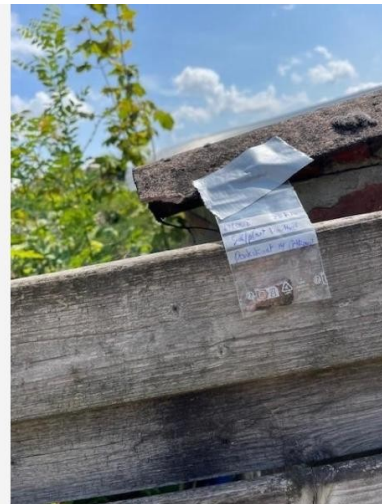
| Eindbeoordeling materiaalarisico | Verhoogd materiaalarisico en/of verhoogde kans op vezelvrijgave |

| Toestand van het materiaal | Matig beschadigd, matig verweerd |

| # | Type | Referentie | Resultaat |
|---|---|---|---|
| 3.1 | Puntmonster | PM008 | Chrysotiel, Crocidoliet |

| Beschrijving | Golfplaat - Tuinhuisdak |

Verwijderen

- Verwijder dit asbestmateriaal zo snel mogelijk. Volg de toestand goed op.
- Hemelwater dat afspoelt van asbestcement daken of gevels kan asbestdeeltjes bevatten. Gebruik het enkel voor gesloten circuits (bv. spoelen toiletten). Reinig na het vervangen van het dak of de gevel de dakgoten en regenwaterput of -ton om asbesthoudend sediment of slib te verwijderen

1. golfplaten mogen niet breken of beschadigd worden (nooit gooien of breken)
2. besproei de golfplaten met speciaal fixeermiddel op de bevestigingspunten
3. bevestigingsnagel golfplaat losmaken d.m.v. klauwhamer met blokje hout eronder  
om beschadiging te vermijden, bij schroef voorzichtig uitdraaien zonder beschadiging
4. golfplaten één voor één losmaken
5. golfplaten één voor één voorzichtig stapelen in een asbestafvalzak (niet breken) -->dubbel verpakt
6. met het asbestafval kunt u terecht op het recyclagepark of bij een geregistreerde

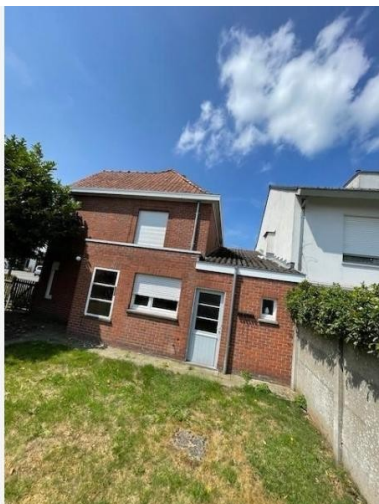
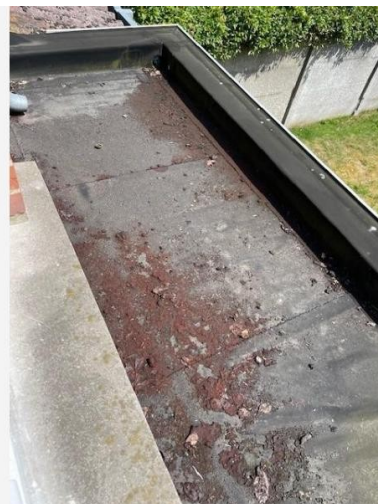
| Eindbeoordeling materiaalisico | Zeer laag materiaalisico en/of zeer lage kans op vezelvrijgave |

| Toestand van het materiaal | Onbeschadigd, niet verweerd |

| Beschrijving | Roofing - plat dak achter |
| Opmerking | Er kan geen staal genomen worden tot op de drager, zonder dat het dak beschadigd wordt waardoor het niet meer waterdicht is. |

Zorgvuldig beheren

- Zorg voor een veilig beheer. Vermijd het beschadigen van het asbestmateriaal. Controleer de toestand jaarlijks op wijzigingen.
- Zorg voor een veilig beheer en verwijder dit asbestmateriaal wanneer het bij werken eenvoudig bereikbaar wordt. Controleer de toestand jaarlijks op wijzigingen.

- Eenvoudige handelingen: mag via doe-het-zelf of door werknemer(s) met opleidingsattest eenvoudige handelingen  
Deze verwijdermethode is een advies op basis van de vaststellingen ter plaatste. Gezien het bouwjaar van de woning kan de bitumeuze roofing uit verschillende lagen opgebouwd zijn door de jaren heen. Het is dus de aannemer die de veiligste methodiek bedenkt om de roofing van het plat dak te verwijderen.
- Eenvoudige handelingen: enkel door erkend asbestverwijderaar  
Deze verwijdermethode is een advies op basis van de vaststellingen ter plaatste. Gezien het bouwjaar van de woning kan de bitumeuze roofing uit verschillende lagen opgebouwd zijn door de jaren heen. Het is dus de aannemer die de veiligste methodiek bedenkt om de roofing van het plat dak te verwijderen.

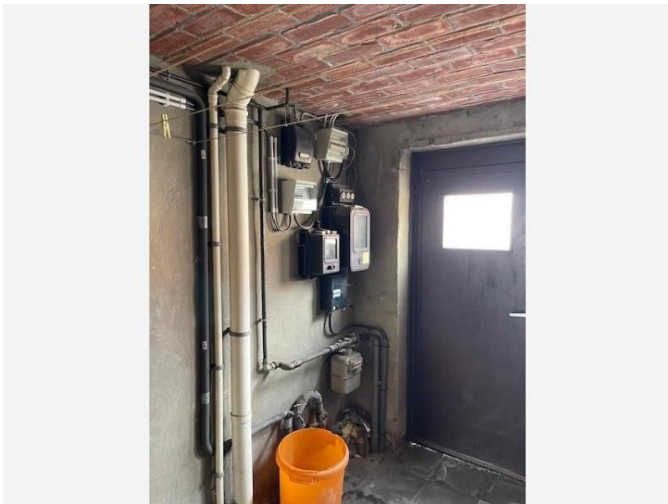
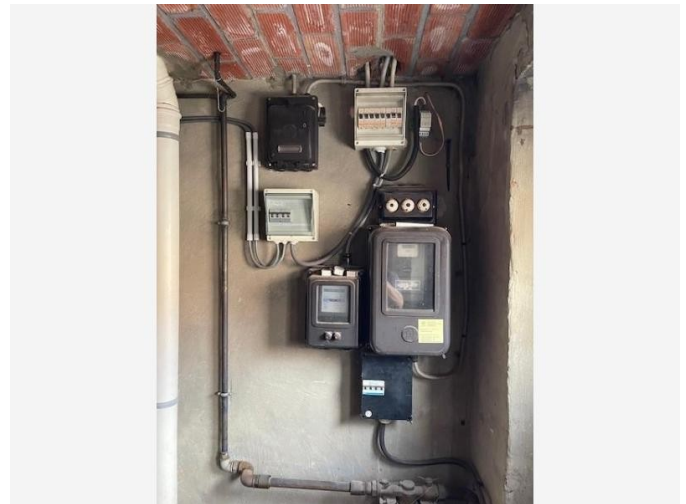
| Eindbeoordeling materiaalrisico | Laag materiaalrisico en/of verlaagde kans op vezelvrijgave |

| Toestand van het materiaal | Onbeschadigd, niet verweerd |

| Beschrijving | Bakeliet |

Zorgvuldig beheren

- Zorg voor een veilig beheer. Vermijd het beschadigen van het asbestmateriaal. Controleer de toestand jaarlijks op wijzigingen.

- Eenvoudige handelingen: mag via doe-het-zelf of door werknemer(s) met opleidingsattest eenvoudige handelingen  
Indien het asbestverdachte materiaal zoals hier bakeliet, volledig intact is en er geen vrije asbestvezels zichtbaar zijn, voorziet de wet geen verplichting om deze asbestverdachte toepassing te laten verwijderen door een firma met een opleidingsattest eenvoudige handelingen. U mag, in principe, deze asbesttoepassing zelf verwijderen met in achtneming van de nodige veiligheidsmaatregelen om Uzelf en uw omgeving te beschermen. Tijdens het verwijderen van de asbesttoepassing moet het materiaal intact blijven.
