# Asbestinventarisatattest

Gaversesteenweg 292, 9800 Deinze

Attestnummer : 20260209-000066.000

Uitgegeven op : 09.02.2026

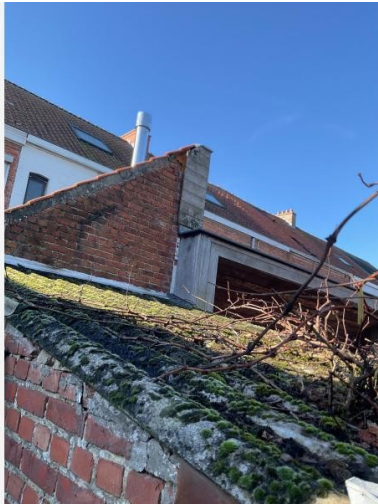
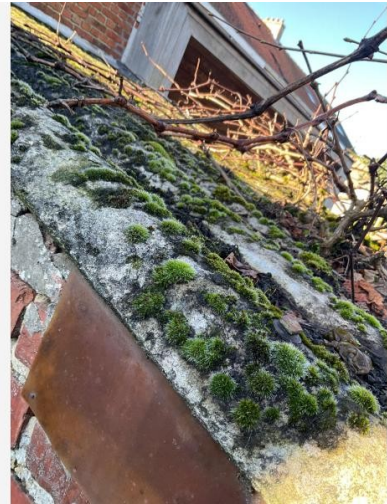
Het asbestmateriaal valt onder de mijlpaal van 2034.

**Dringend verwijderen**

| Eindbeoordeling materiaalrisico | Hoog materiaalrisico en/of hoge kans op vezelvrijgave |

| Asbestsoort (vezeltype) | Crocidoliet aanwezig |
| Toestand van het materiaal | Matig beschadigd, matig verweerd |

| Beschrijving | golfplaten dak |

- Zorg voor een veilig beheer. Vermijd het beschadigen van het asbestmateriaal. Controleer de toestand jaarlijks op wijzigingen.
- Hemelwater dat afspoelt van asbestcement daken of gevels kan asbestdeeltjes bevatten. Gebruik het enkel voor gesloten circuits (bv. spoelen toiletten). Reinig na het vervangen van het dak of de gevel de dakgoten en regenwaterput of -ton om asbesthoudend sediment of slib te verwijderen
- Voer bijkomende staalname(s) uit.

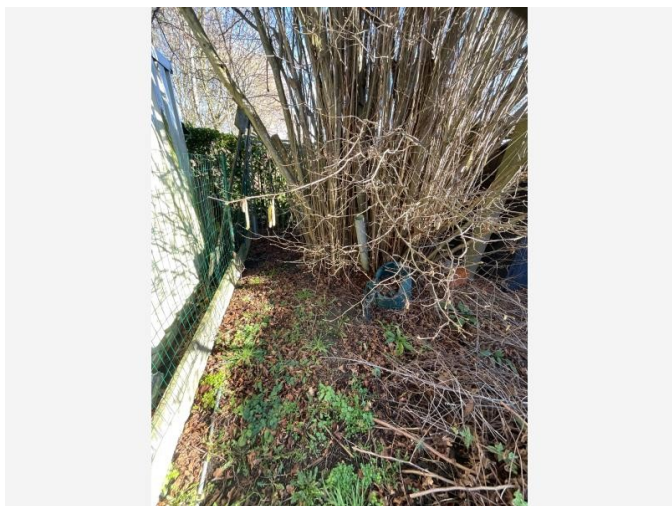
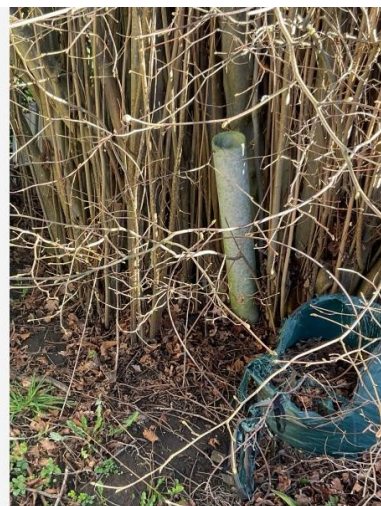
Het asbestmateriaal valt onder de mijlpaal van 2040.

**Dringend verwijderen**

| Beschrijving | asbestafval in de tuin |
| Type afvalstof | Betreft stock-voorraad of gedemonteerde asbestmaterialen |

- Verwijder het asbestafval.

- Eenvoudige handelingen: mag via doe-het-zelf of door werknemer(s) met opleidingsattest eenvoudige handelingen  
De toepassing is reed gedemonteerd en dus eenvoudig te verwijderen zonder kans op contaminaties.

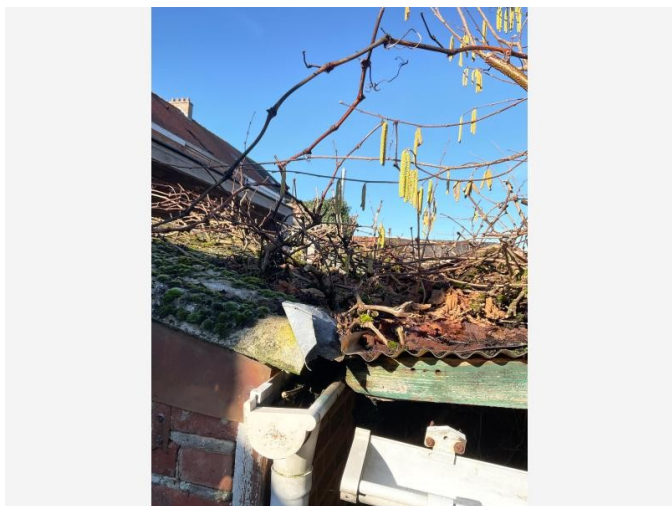
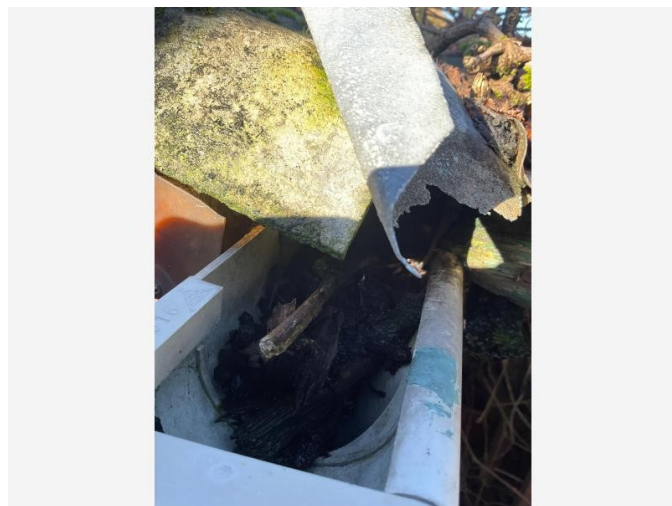
Het asbestmateriaal valt onder de mijlpaal van 2040.

**Dringend verwijderen**

| Beschrijving | Sediment en slib in goot |
| Type afvalstof | Betreft resten (contaminatie) van verwerking of beschadiging |

- Verwijder het asbestafval.
- Voer bijkomende staalname(s) uit.

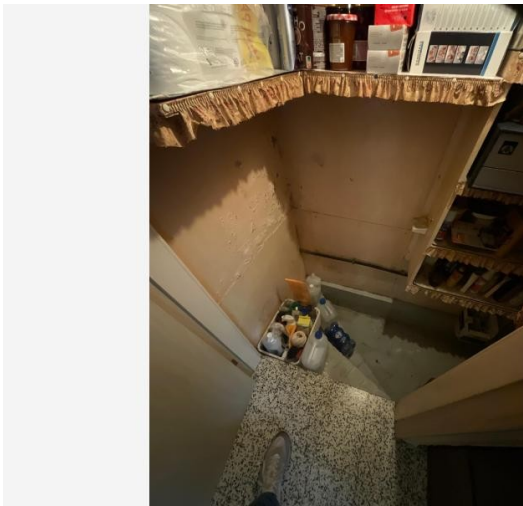
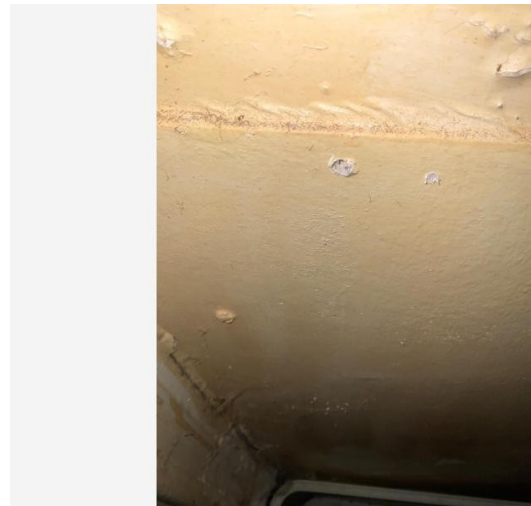
Het asbestmateriaal valt onder de mijlpaal van 2040.

Verwijderen

- Zorg voor een veilig beheer. Vermijd het beschadigen van het asbestmateriaal. Controleer de toestand jaarlijks op wijzigingen.
- Voer bijkomende staalname(s) uit.

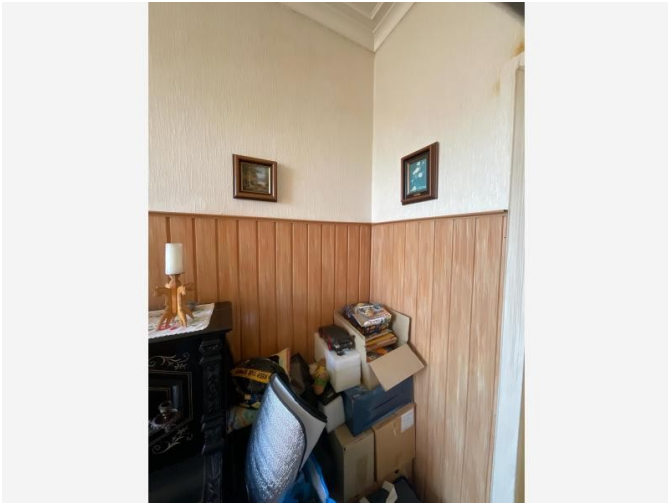
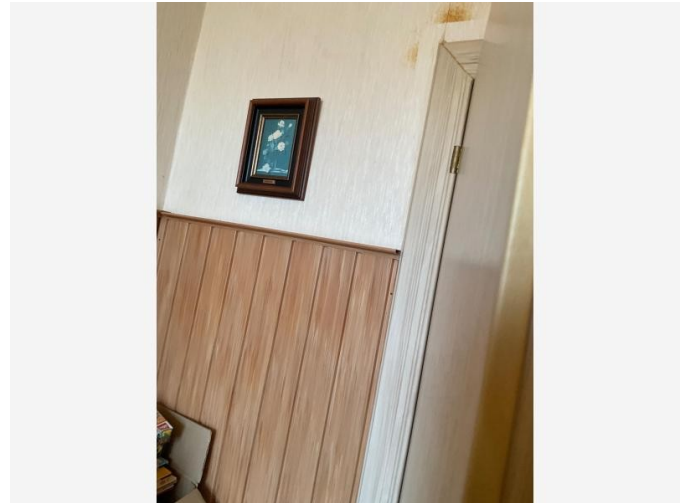
## Fiche 13: pleisterwerk wanden

Geen asbest

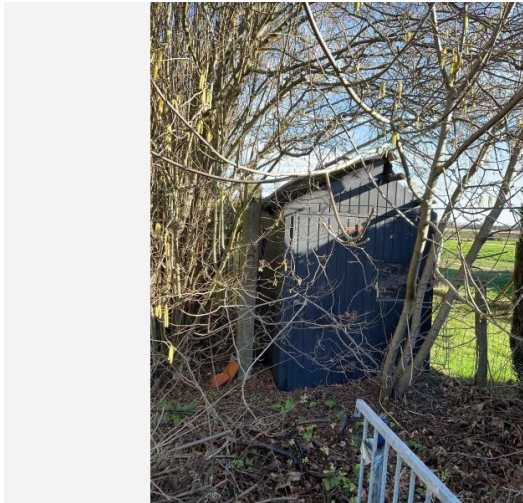
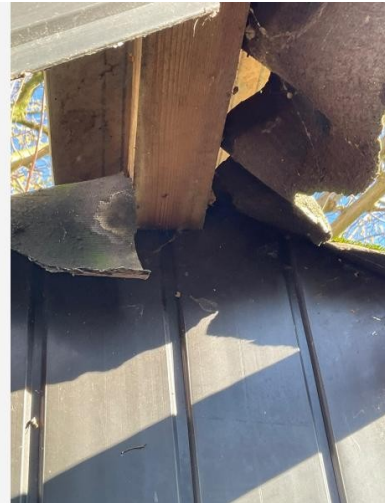
## Fiche 14: roofing dak

Geen asbest

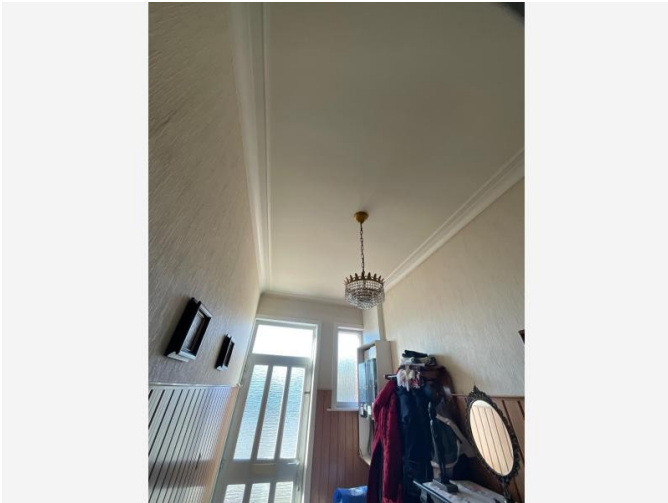
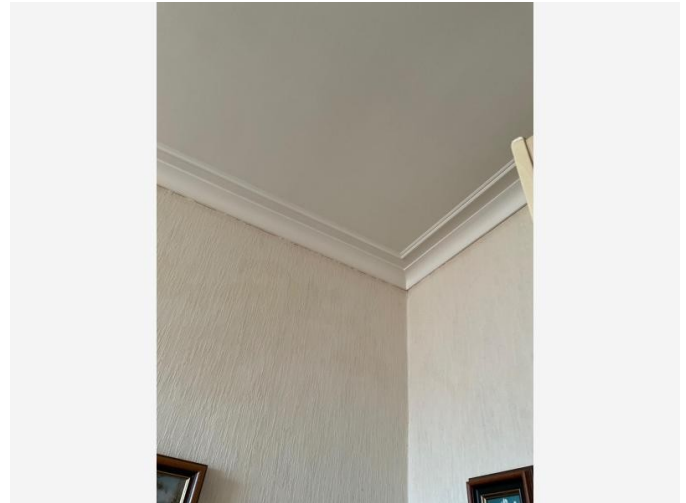
## Fiche 15: pleisterwerk plafond

Geen asbest
