# Asbestinventarisatetest

Richard Orlentstraat 27, 2070 Beveren-Kruibeke-Zwijndrecht

Attestnummer : 20260204-000143.000

## Zone 1: Woning

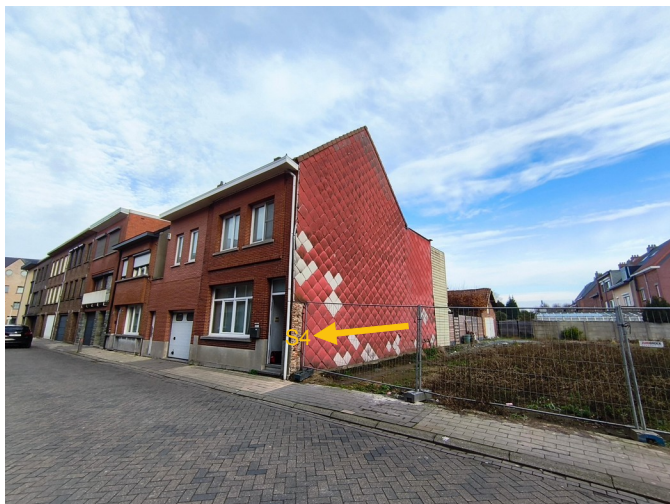
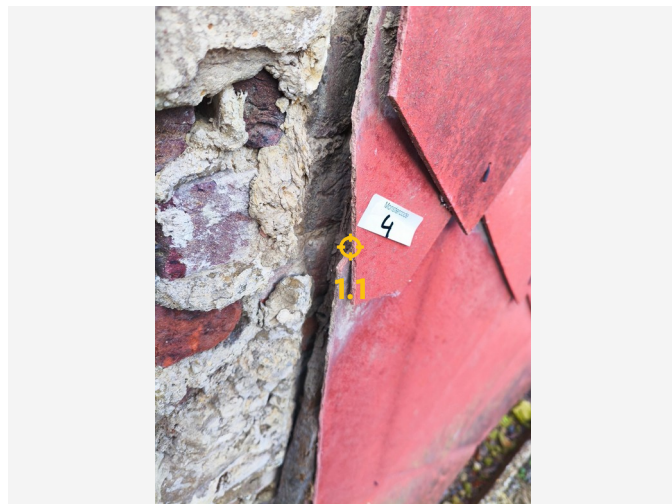
Het asbestmateriaal valt onder de mijlpaal van 2034.

| Eindbeoordeling materiaalrisico | Verhoogd materiaalrisico en/of verhoogde kans op vezelvrijgave |

| Gebondenheid | Categorie 1: hechtgebonden in oorsprong |
| Asbestsoort (vezeltype) | Alleen chrysotiel |
| Asbestconcentratie | Laag (< 50%) |
| Afschermingsgraad van het gehele materiaal | Geheel of deels vrij aan de buitenlucht |
| Toestand van het materiaal | Matig beschadigd, matig verweerd |

| # | Type | Referentie | Resultaat |
|---|---|---|---|
| 1.1 | Puntmonster | 4 | Chrysotiel |

| Beschrijving | Leien rechter gevel (wachtgevel). |
| Opmerking | <p>Er werd een staal genomen aan een uitstekend stuk waardoor de waterdichtheid van de dakbedekking niet in het gedrang komt.</p> <p>De vermelde oppervlaktes, diktes en volumes betreffen een beredeneerde schatting. Er worden geen rechten verleend aan deze oppervlaktes/diktes/volumes.</p> |

Verwijderen

- Verwijder dit asbestmateriaal zo snel mogelijk. Volg de toestand goed op.
- Hemelwater dat afspoelt van asbestcement daken of gevels kan asbestdeeltjes bevatten. Gebruik het enkel voor gesloten circuits (bv. spoelen toiletten). Reinig na het vervangen van het dak of de gevel de dakgoten en regenwaterput of -ton om asbesthoudend sediment of slib te verwijderen

- Eenvoudige handelingen: mag via doe-het-zelf of door werknemer(s) met opleidingsattest eenvoudige handelingen  
EH via doe-het zelf Standaard dragen van de nodige wegwerp beschermingsmiddelen FFP 3 masker , handschoenen en tyvec CAT III type 5-6 , afwasbaar schoeisel Indien mogelijk de ondervloer afdekken , leien voorzichtig verwijderen, extra fixeren, niet breken , niet gooien, onmiddellijk verpakken of voorzichtig in container met asbest bag plaatsen. Voldoende benevelen/bevochtigen tijdens de duur van de werken. Gebruik geen storkokers. Voor hechtgebonden toepassingen: Bij verwijdering door doe-het-zelf moet men dit afval dubbel en luchtdicht verpakt aandienen bij het gemeentelijk recyclagepark. Men raadpleegt best op voorhand de voorwaarden van het recyclagepark. Indien leien in slechte staat zijn en kans bestaat op breken : Eenvoudige handeling opgeleid personeel , alle werknemer(s) moeten wel beschikken over een opleidingsattest eenvoudige handelingen 8u Zie ook link Zie <https://ovam.vlaanderen.be/wie-mag-wat->

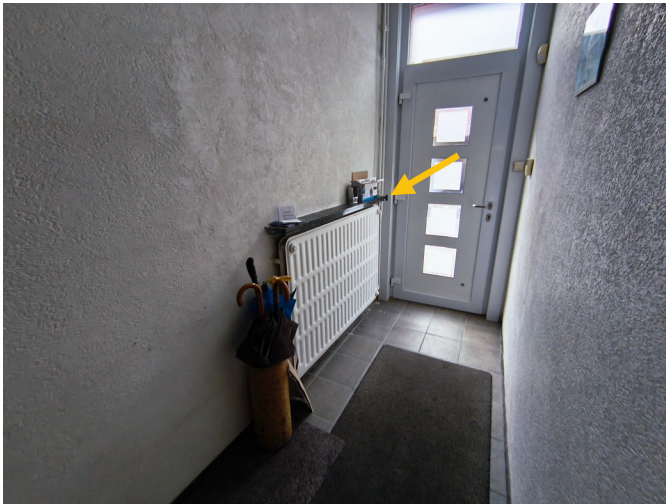
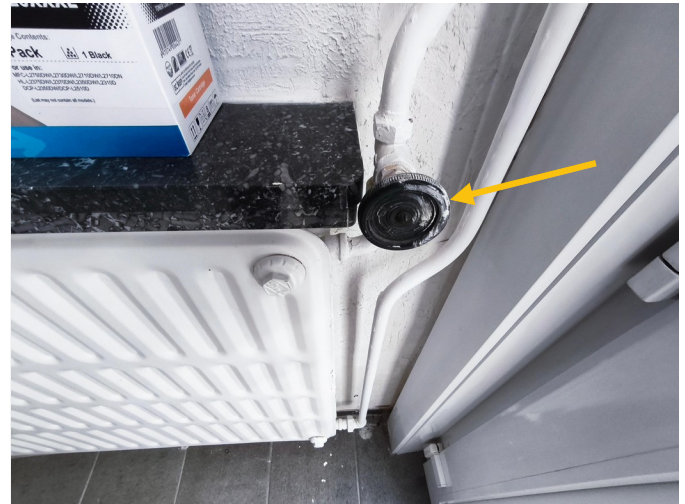
## Fiche 2: Bakeliet toep.(schakelaars-stopcontact, radiatorknoppen)

Het asbestmateriaal valt onder de mijlpaal van 2040.

| Eindbeoordeling materiaalrisico | Laag materiaalrisico en/of verlaagde kans op vezelvrijgave |

| Asbestsoort (vezeltype) | Crocidoliet aanwezig |
| Toestand van het materiaal | Onbeschadigd, niet verweerd |

| Beschrijving | Bakeliet toep.(schakelaars-stopcontact, radiatorknoppen) |
| Identificatiemethode | <p>De asbestdeskundige beoordeelt het materiaal als asbestverdacht en dus asbesthoudend, en dit zonder monstername.</p> <p>Motivatie: De monstername brengt andere schade aan dan schade die inherent is aan de monstername.</p> |
| Opmerking | <p>Het is moeilijk te bepalen of de bakeliettoepassingen in de woning ook effectief asbesthoudend zijn (het kan ook gaan om de asbestvrije variant). Toepassingen verdeeld over de woning (zie enkele anotaties per verdieping).</p> <p>Er werd geen monster genomen owv beschadiging aan een elektrisch gerelateerde toepassing, extra controle bij verwijdering van het verdacht materiaal.</p> |

Zorgvuldig beheren

- Zorg voor een veilig beheer. Vermijd het beschadigen van het asbestmateriaal. Controleer de toestand jaarlijks op wijzigingen.
- Voer bijkomende staalname(s) uit.

- Eenvoudige handelingen: mag via doe-het-zelf of door werknemer(s) met opleidingsattest eenvoudige handelingen  
Schakelaars, stopcontacten en andere gelijkaardige toepassingen kunnen eenvoudig losgeschroefd worden --> EH doe-het-zelf. Afgesloten of verzegelde kast --> EH opgeleid techniek personeel 8u basisopleiding asbest. Voor elektrische infrastructuur en uitrusting dient u vooraleer men deze toepassing gaat bevochtigen de elektriciteit af te sluiten (zoniet elektrocutie-/brandgevaar). standaard dragen van de nodige wegwerp beschermingsmiddelen FFP 3 masker , handschoenen en tyvec CAT III type 5-6 , afspoelbaar schoeisel Losschroeven en dubbel verpakken in plastic , sluit luchtdicht af en breng dit als hechtgebonden afval naar een plaatselijk containerpark. Voor hechtgebonden toepassingen: Bij verwijdering door doe-het-zelf moet men dit afval dubbel en luchtdicht verpakt aandielen bij het gemeentelijk recyclagepark. Men raadpleegt best op voorhand de voorwaarden van het recyclagepark.

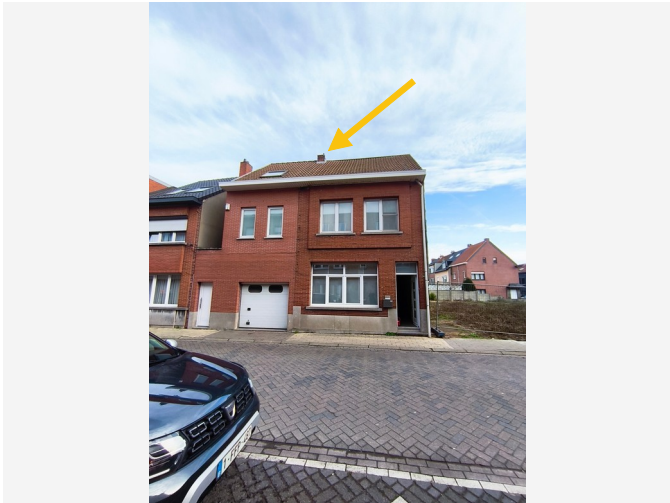
**Reden:** Het te onderzoeken materiaal situeert zich hoger dan 3,50 m te rekenen vanaf een veilige ondergrond

**Uitleg van de asbestdeskundige:** Bij werken (dak of reiniging schouw) kan een stelling geplaatst worden, het is niet duidelijk of er asbestverdachte materialen aanwezig zijn in/rond de schouw.

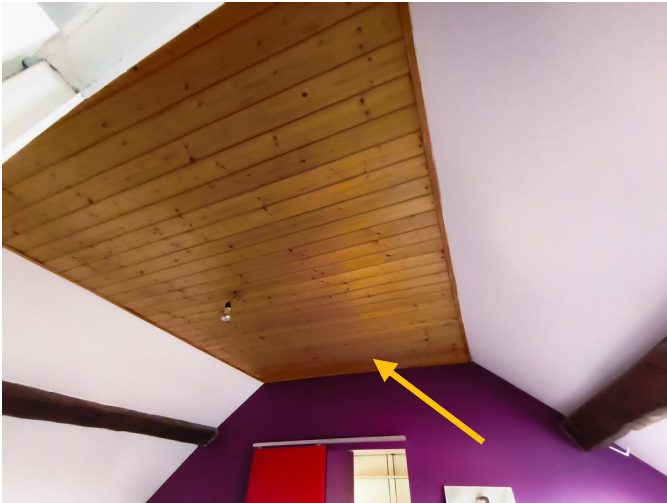
**Reden:** Niet bereikbaar

**Uitleg van de asbestdeskundige:** Geen toegang tot zoldertip, afgewerkte zolder zonder toegang.

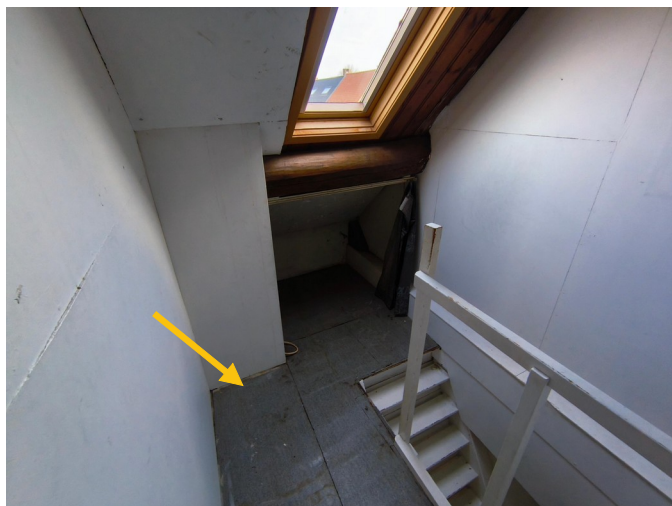
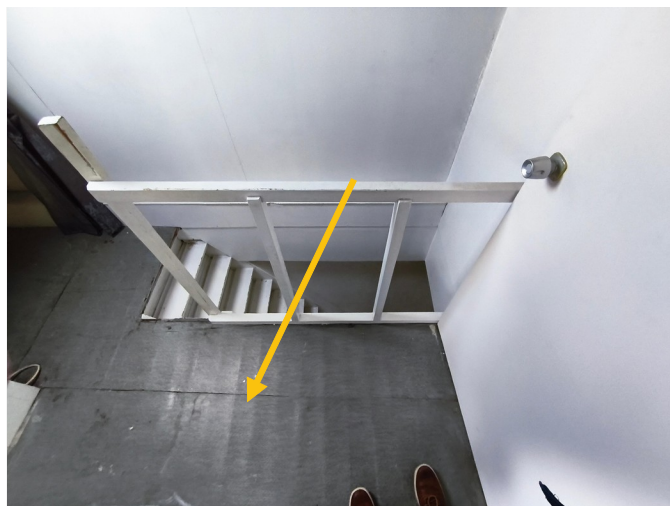
## Fiche 6: Vloerzeilen niet verdacht

| Basis voor advies | De asbestdeskundige beoordeelt het materiaal als niet-asbestverdacht. |

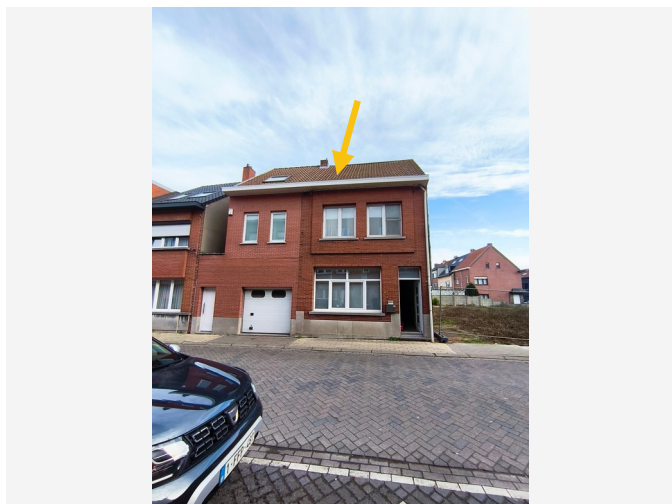
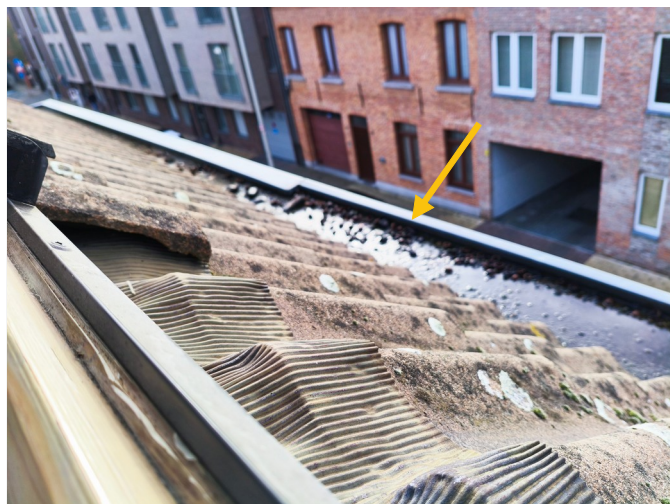
## Fiche 8: Dakgoten in zink.

| Basis voor advies | De asbestdeskundige beoordeelt het materiaal als niet-asbestverdacht. |

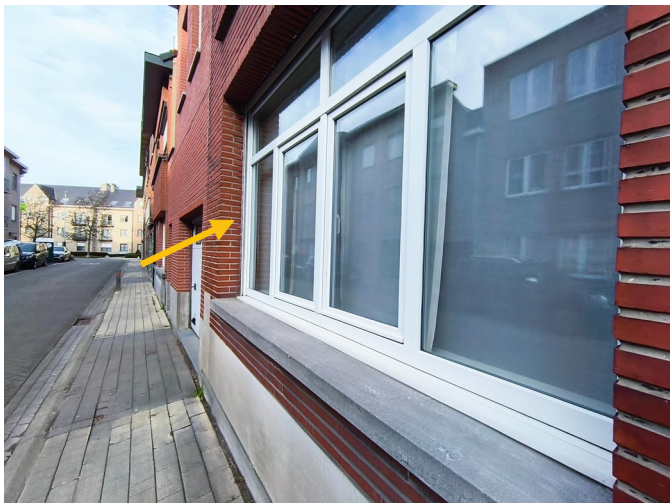
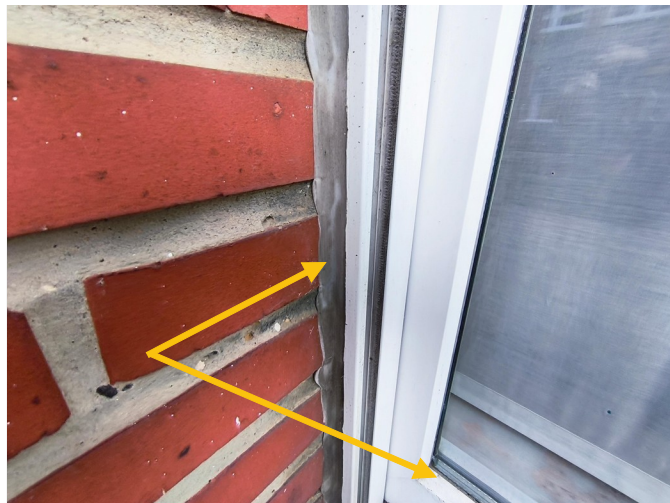
## Fiche 20: Buitenschrijnwerk.

| Beschrijving | Notitie | Terug te vinden op plannen |
|---|---|---|
| Fiche 20: Buitenschrijnwerk. | De gebruikte siliconen kit (kozijn/muur-kozijn/beglazing) zijn niet asbestverdacht | Plan 1.3: Grondplan glvl kopie kopie<br>Plan 1.8: Grondplan 1ste kopie kopie kopie |
