# Asbestinventarisatetest

Smeyersmarkstraat 9, 1540 Pajottegem

Attestnummer : 20250909-000261.000

Uitgegeven op : 09.09.2025

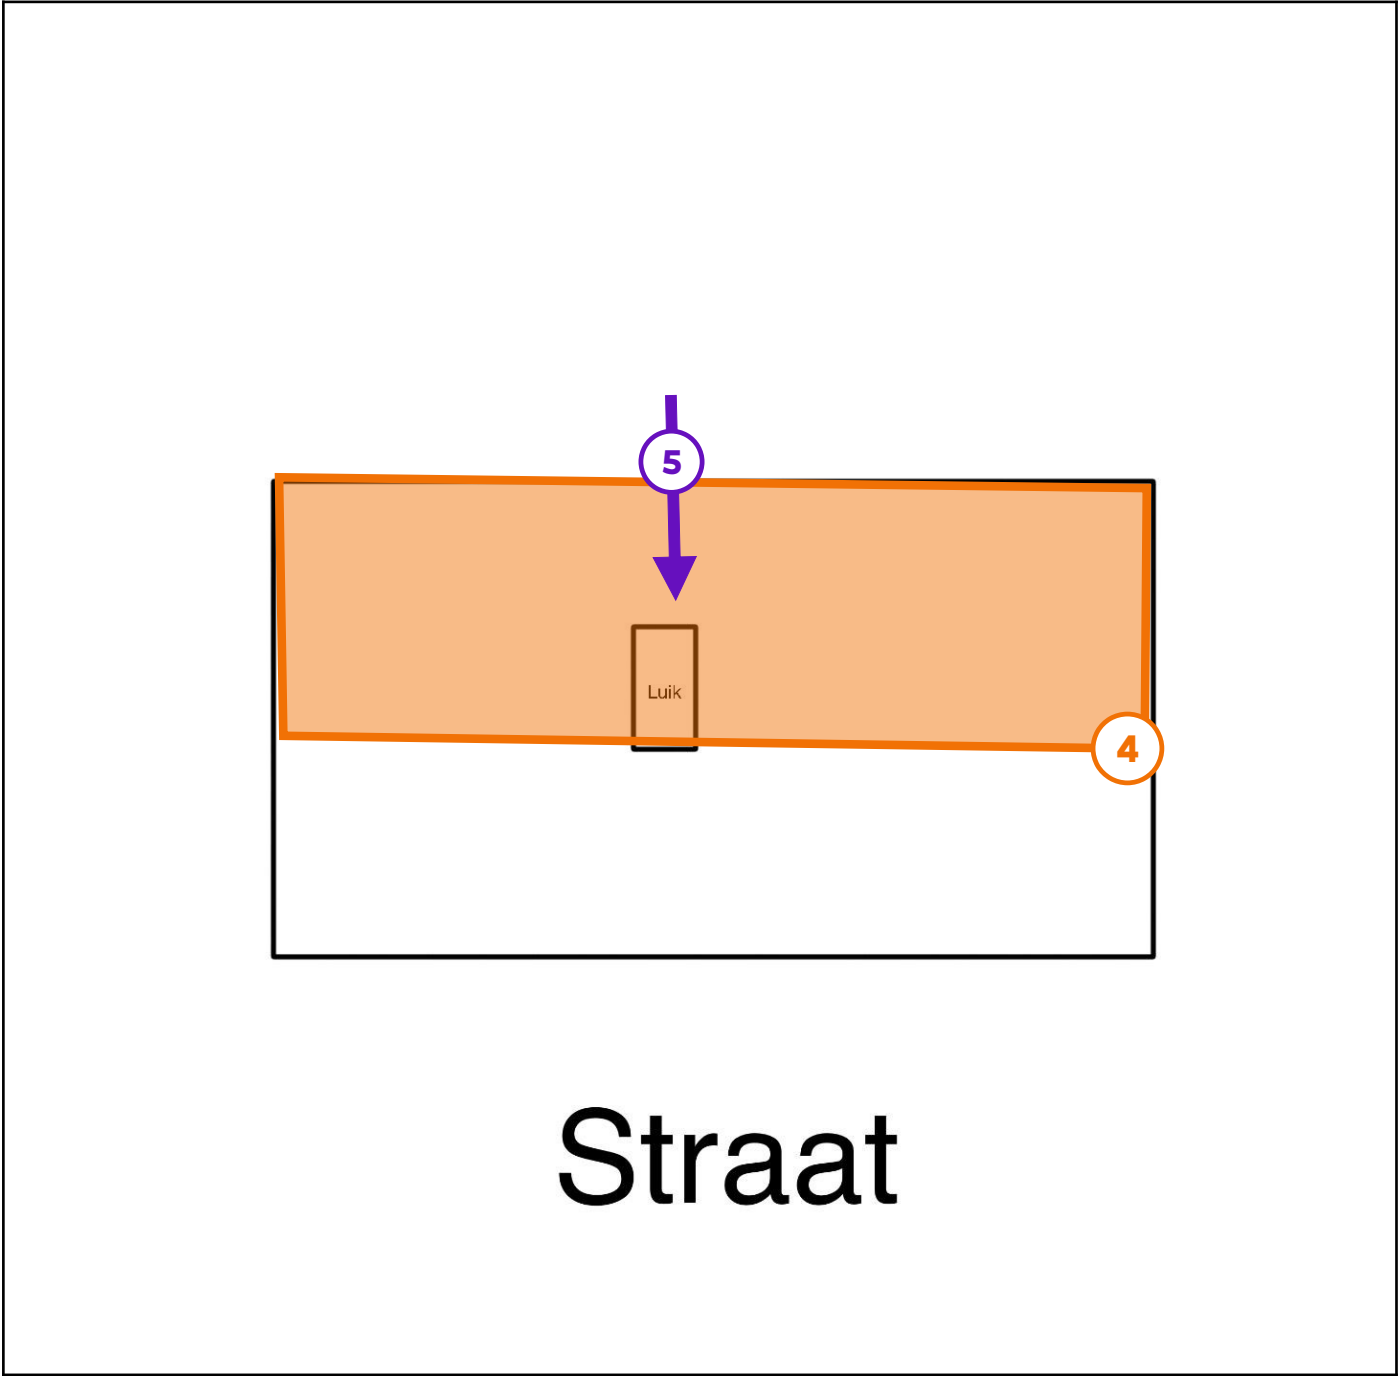
Plan 1.1: Zolder

| Beschrijving | Type | Actie |
|---|---|---|
| 4. Menuiserie onderdak | Asbestmateriaal | Maatregelen nemen |
| 5. Beperking schouw | Beperking | - |

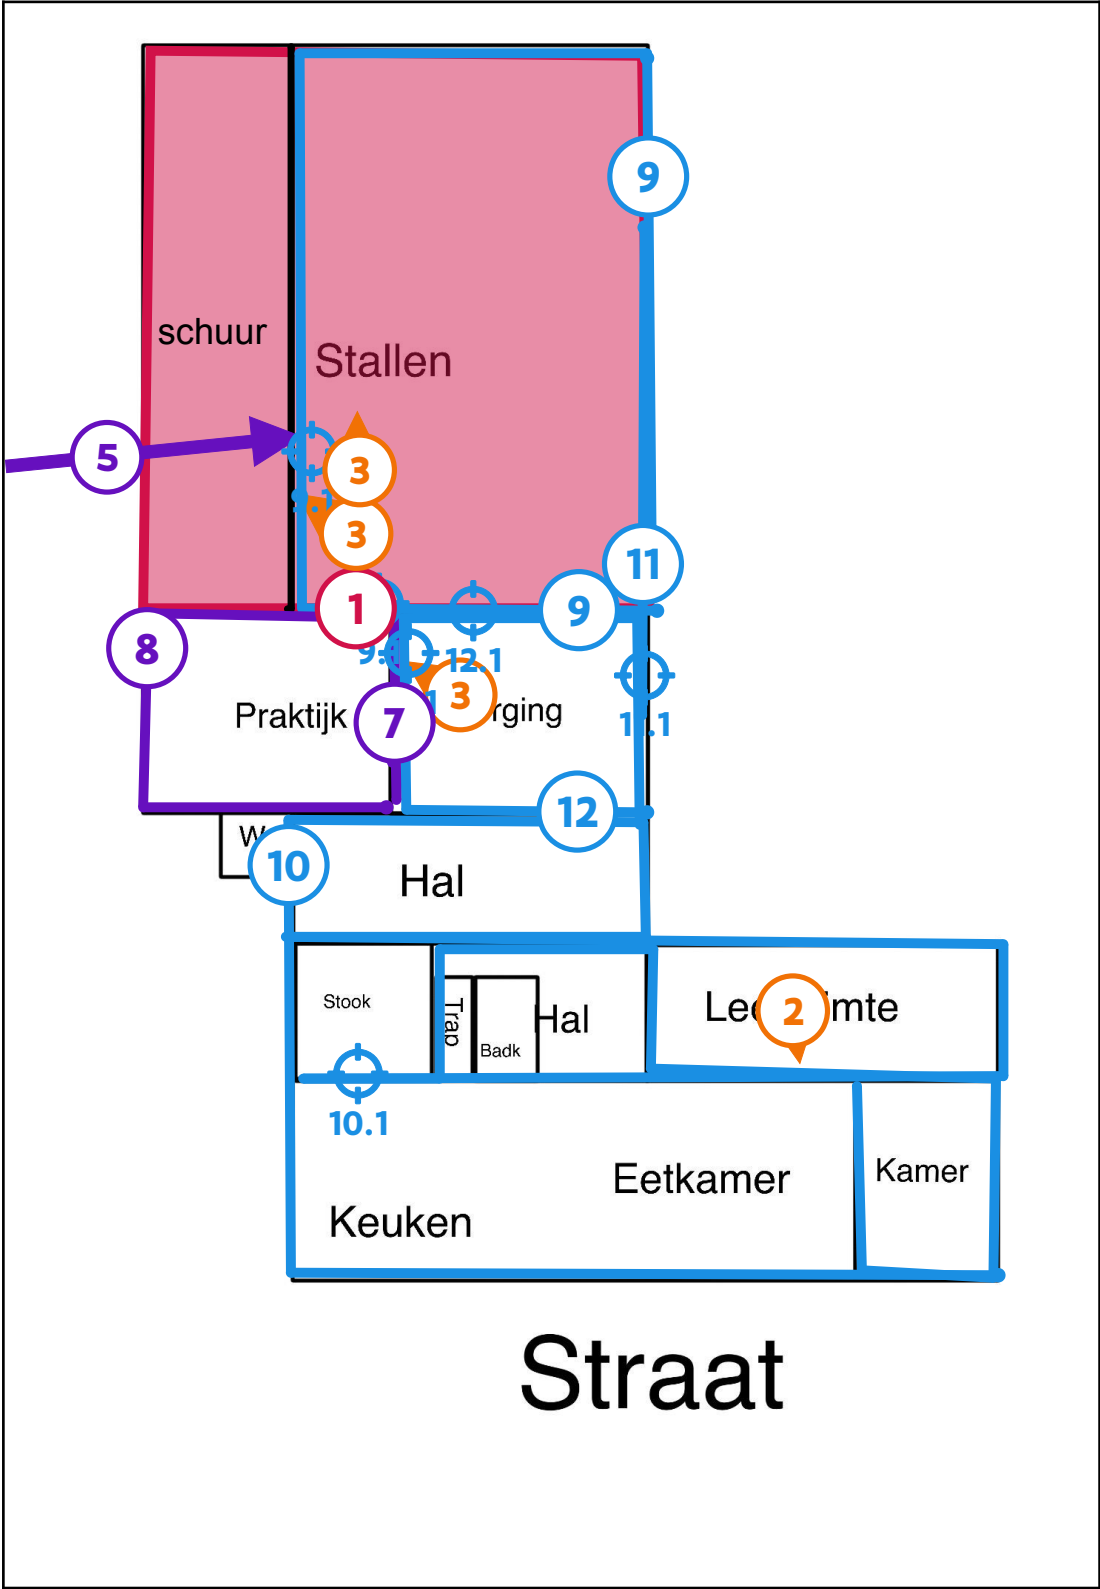
Plan 1.3: Gelijksvloer

| 1. Golfplaten | Asbestmateriaal | Dringend verwijderen |
| 2. Schouwluik | Asbestmateriaal | Verwijderen |
| 3. Bakeliet toepassingen | Asbestmateriaal | Verwijderen |

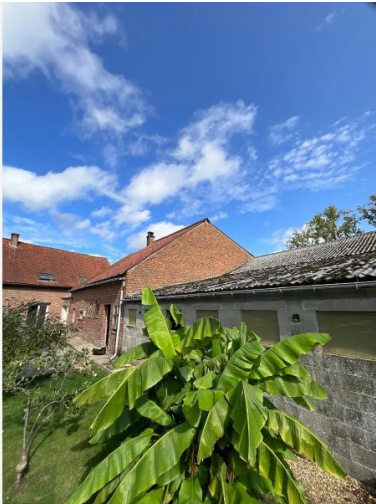
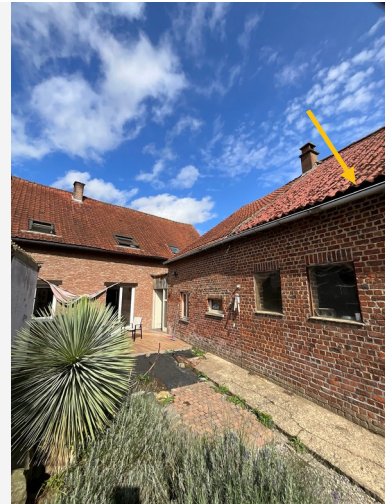
Het asbestmateriaal valt onder de mijlpaal van 2034.

**Dringend verwijderen**

| Eindbeoordeling materiaalisico | Hoog materiaalisico en/of hoge kans op vezelvrijgave |

| Asbestsoort (vezeltype) | Crocidoliet aanwezig |
| Toestand van het materiaal | Matig beschadigd, matig verweerd |

| Beschrijving | Golfplaten |

- Zorg voor een veilig beheer. Vermijd het beschadigen van het asbestmateriaal. Controleer de toestand jaarlijks op wijzigingen.
- Hemelwater dat afspoelt van asbestcement daken of gevels kan asbestdeeltjes bevatten. Gebruik het enkel voor gesloten circuits (bv. spoelen toiletten). Reinig na het vervangen van het dak of de gevel de dakgoten en regenwaterput of -ton om asbesthoudend sediment of slib te verwijderen
- Voer bijkomende staalname(s) uit.

- Eenvoudige handelingen: mag via doe-het-zelf of door werknemer(s) met opleidingsattest eenvoudige handelingen  
Indien de bouten nog intact zijn & het toelaten om de golfplaten los te schroeven en in zijn geheel te verwijderen, kan dit via eenvoudige handelingen.

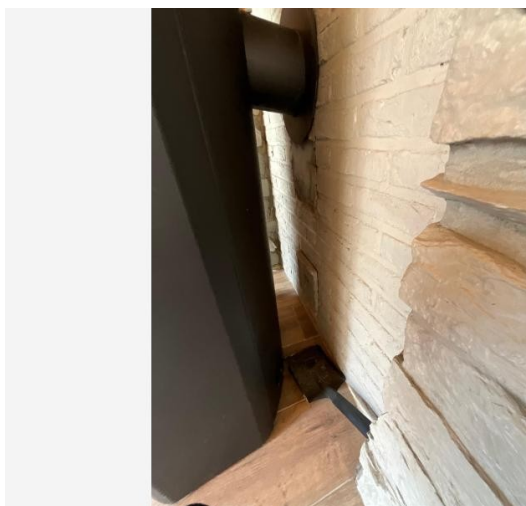
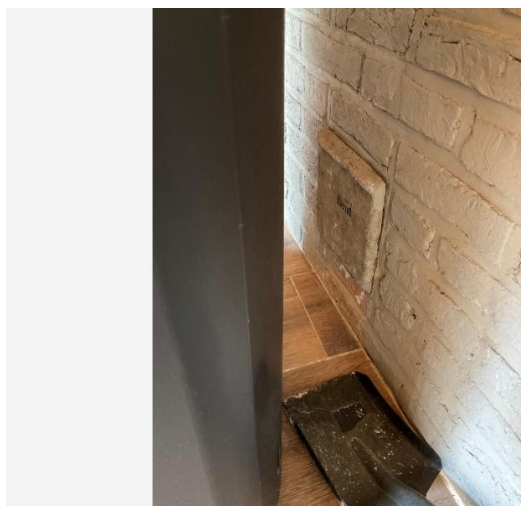
Het asbestmateriaal valt onder de mijlpaal van 2040.

Verwijderen

| Eindbeoordeling materiaalisico | Verhoogd materiaalisico en/of verhoogde kans op vezelvrijgave |

| Toestand van het materiaal | Licht beschadigd, licht verweerd. Intact calciumsilicaatmateriaal of categorie III 'gebondenheid' |

| Beschrijving | Schouwluik |

- Zorg voor een veilig beheer. Vermijd het beschadigen van het asbestmateriaal. Controleer de toestand jaarlijks op wijzigingen.
- Voer bijkomende staalname(s) uit.

- Eenvoudige handelingen: mag via doe-het-zelf of door werknemer(s) met opleidingsattest eenvoudige handelingen  
Het luik zit los & kan in zijn geheel worden verwijderd zonder breken.

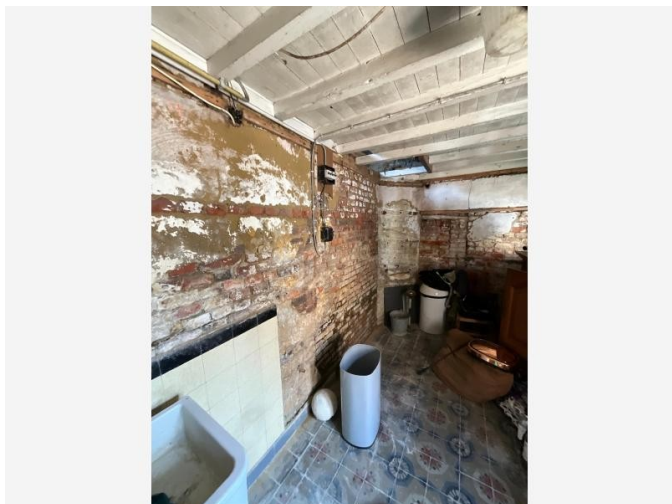
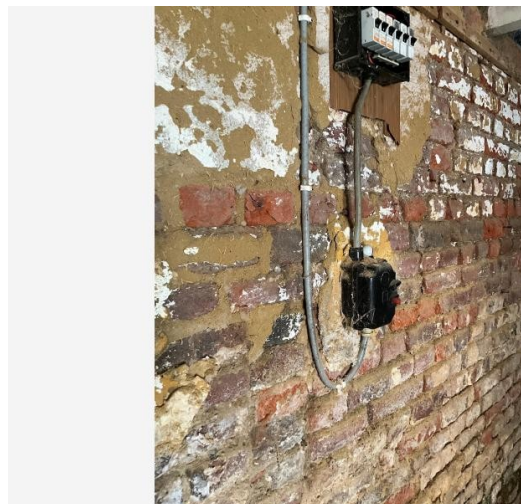
Het asbestmateriaal valt onder de mijlpaal van 2040.

Verwijderen

| Eindbeoordeling materiaalrisico | Verhoogd materiaalrisico en/of verhoogde kans op vezelvrijgave |

| Toestand van het materiaal | Licht beschadigd, licht verweerd. Intact calciumsilicaatmateriaal of categorie III 'gebondenheid' |

| Beschrijving | Bakeliet toepassingen |

- Zorg voor een veilig beheer. Vermijd het beschadigen van het asbestmateriaal. Controleer de toestand jaarlijks op wijzigingen.
- Voer bijkomende staalname(s) uit.

- Eenvoudige handelingen: mag via doe-het-zelf of door werknemer(s) met opleidingsattest eenvoudige handelingen  
De toepassingen kunnen worden losgeschroefd en in zijn geheel worden verwijderd.

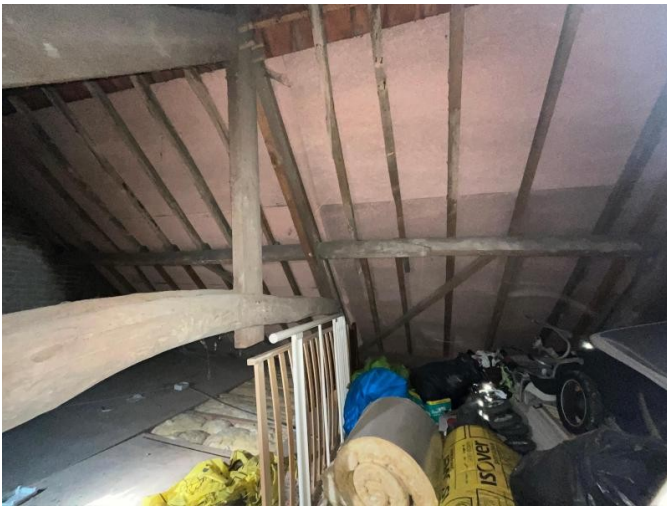
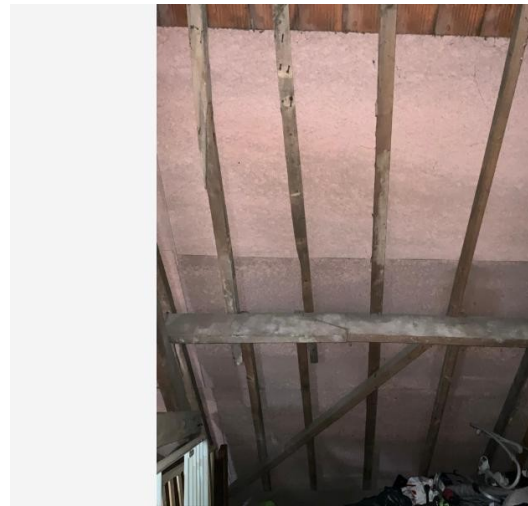
Het asbestmateriaal valt onder de mijlpaal van 2040.

Maatregelen nemen

| Eindbeoordeling materiaalisico | Verhoogd materiaalisico en/of verhoogde kans op vezelvrijgave |

| Toestand van het materiaal | Licht beschadigd, licht verweerd. Intact calciumsilicaatmateriaal of categorie III 'gebondenheid' |

| Beschrijving | Menuiserite onderdak |

- Zorg voor een veilig beheer en verwijder dit asbestmateriaal wanneer het bij werken eenvoudig bereikbaar wordt. Controleer de toestand jaarlijks op wijzigingen.
- Voer bijkomende staalname(s) uit.

- Eenvoudige handelingen: mag via doe-het-zelf of door werknemer(s) met opleidingsattest eenvoudige handelingen  
Indien de onderdakplaten in zijn geheel verwijderd kunnen worden zonder breken, kan dit via eenvoudige handelingen.

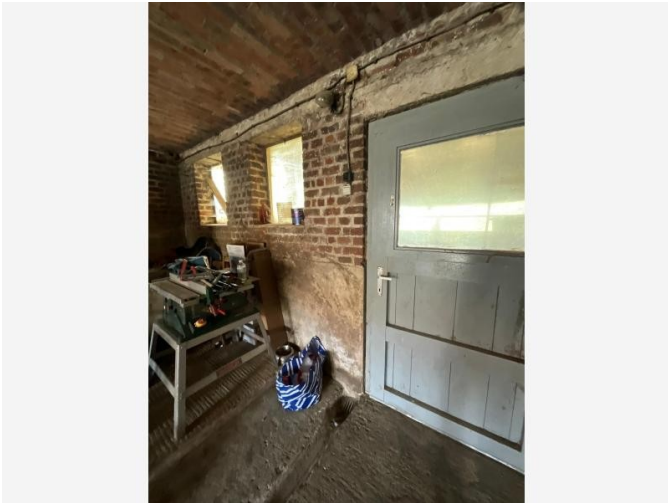
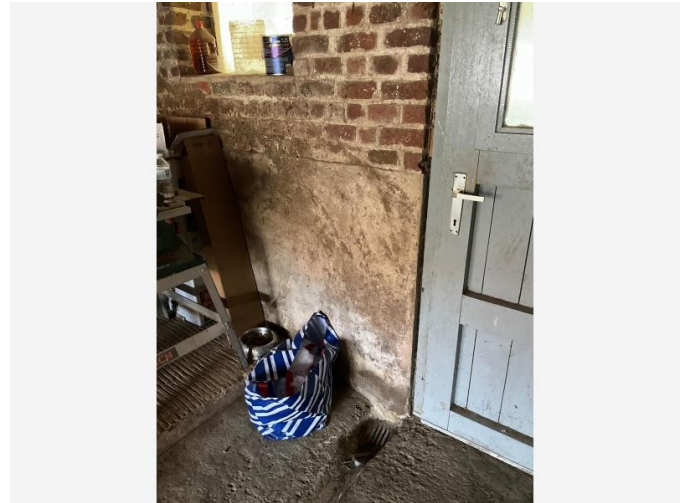
## Fiche 9: Cement smeerlaag

Geen asbest

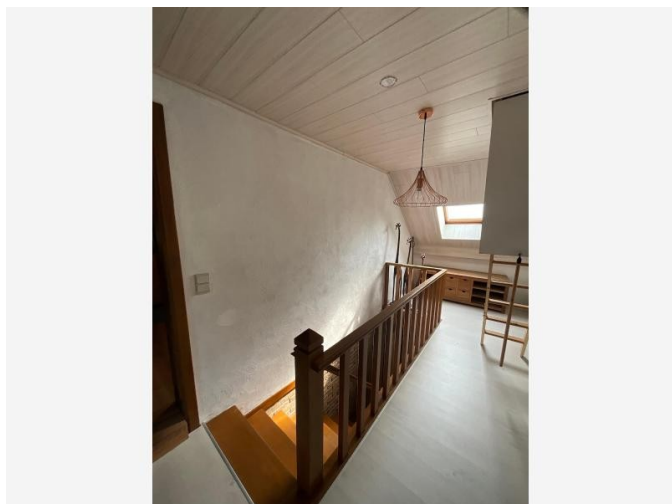
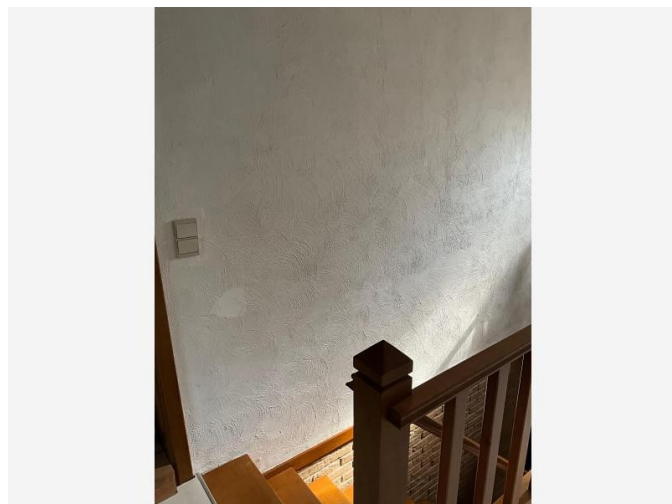
## Fiche 10: Pleisterwerk wanden

Geen asbest

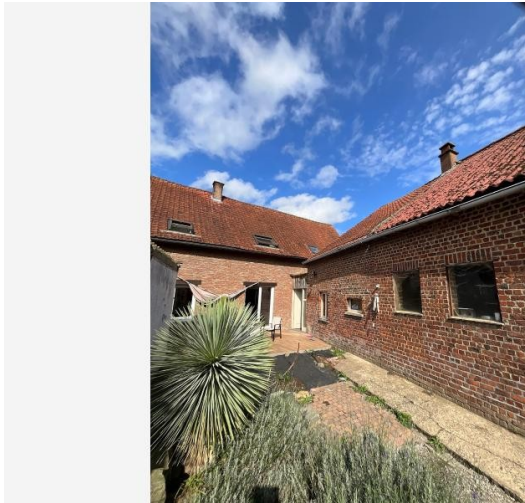
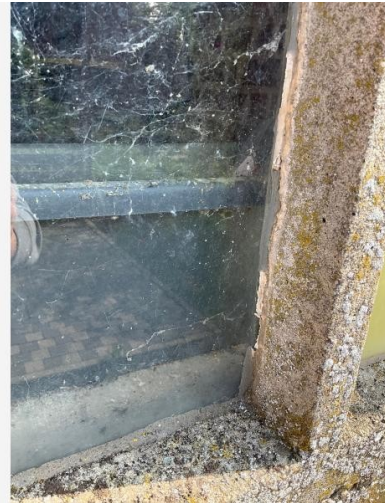
## Fiche 11: Mastiek ramen (schrijnwerk)

Geen asbest

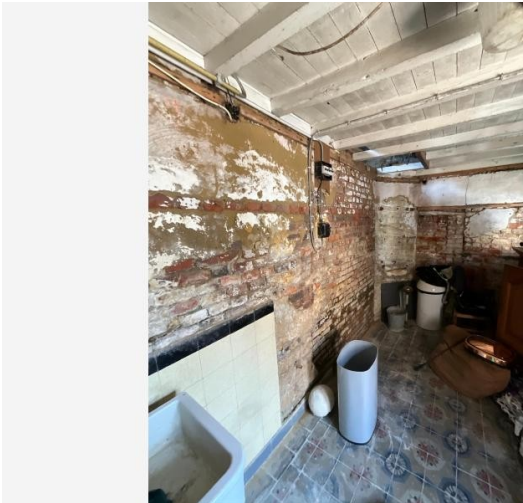
## Fiche 12: Pleisterwerk wanden oud

Geen asbest
